# KFZ-Sachverständigenbüro

### Gutachten

**0206253001**

### **Zustandsbegutachtung**

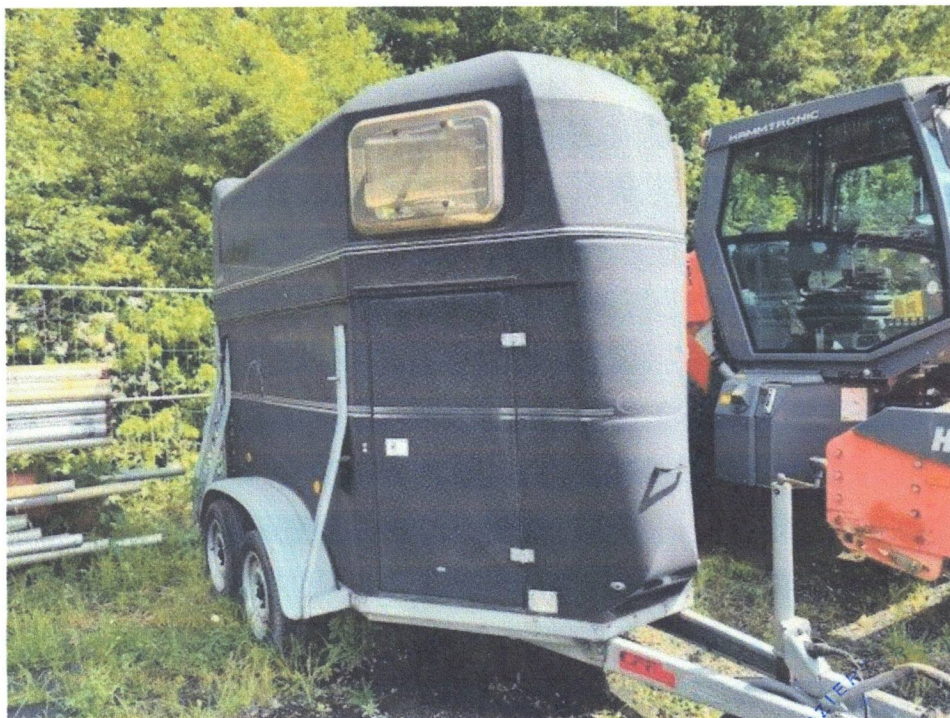
Bild 1 Übersichtaufnahme diagonal von vorne rechts

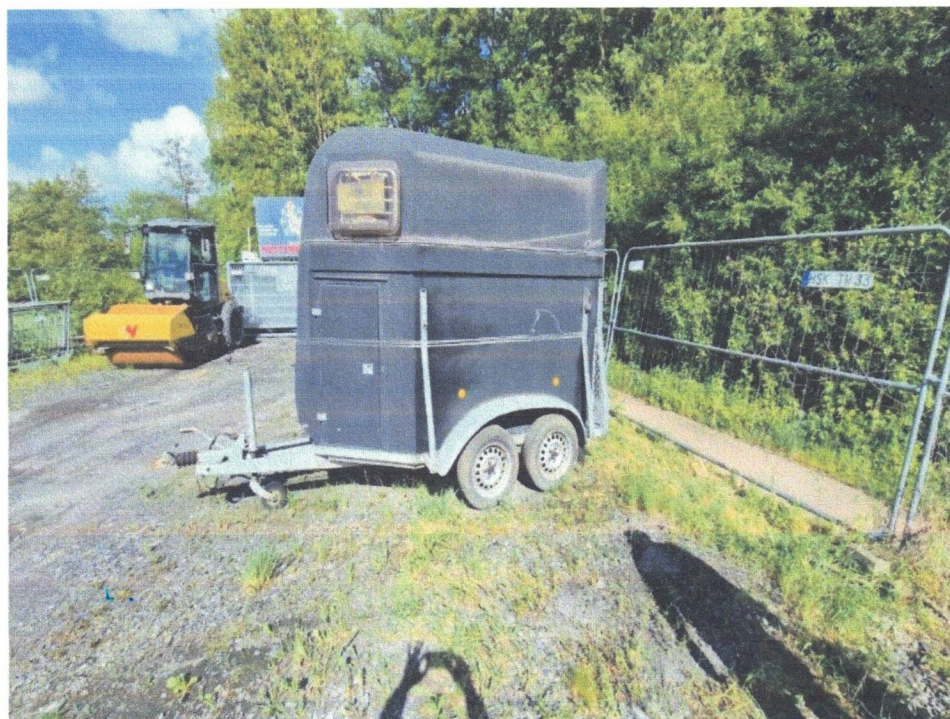
Bild 2 Übersichtaufnahme diagonal von vorne links

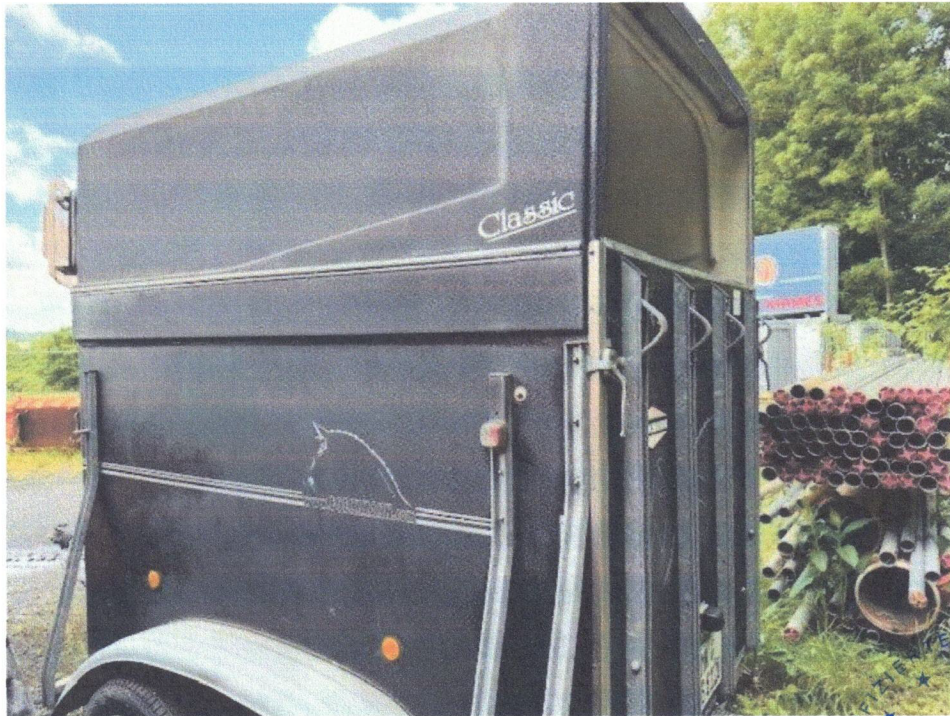
Bild 3

Übersichtaufnahme diagonal von hinten links

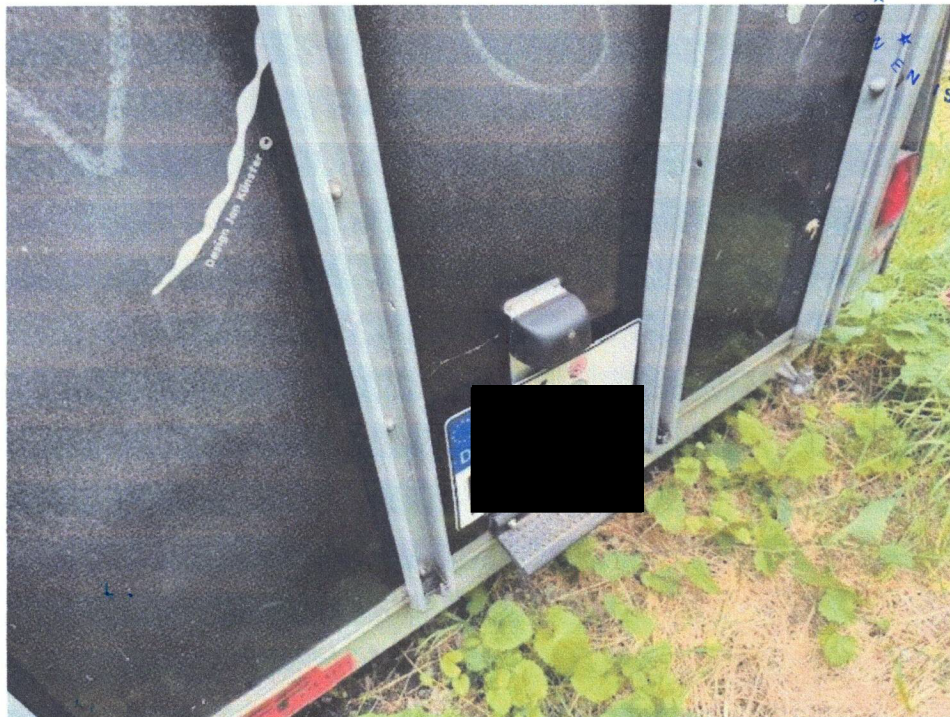
Bild 4

Übersichtaufnahme von hinten

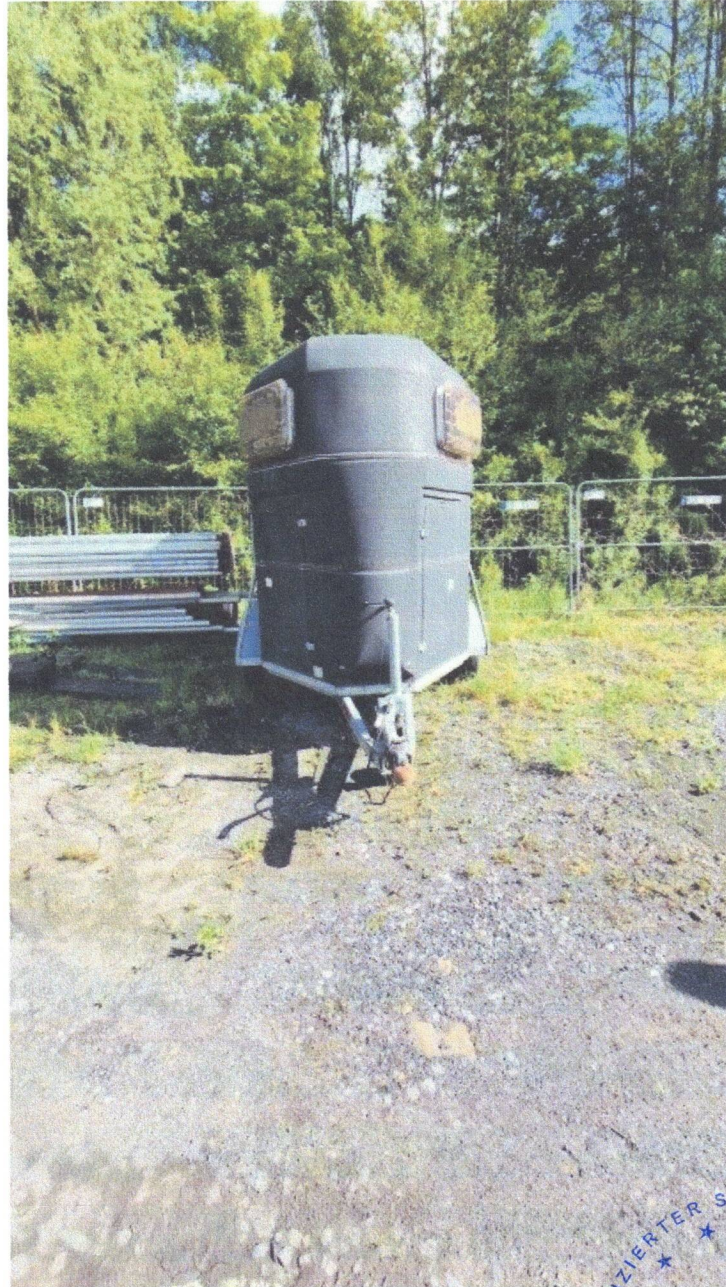
Bild 5

Übersichtaufnahme von vorn

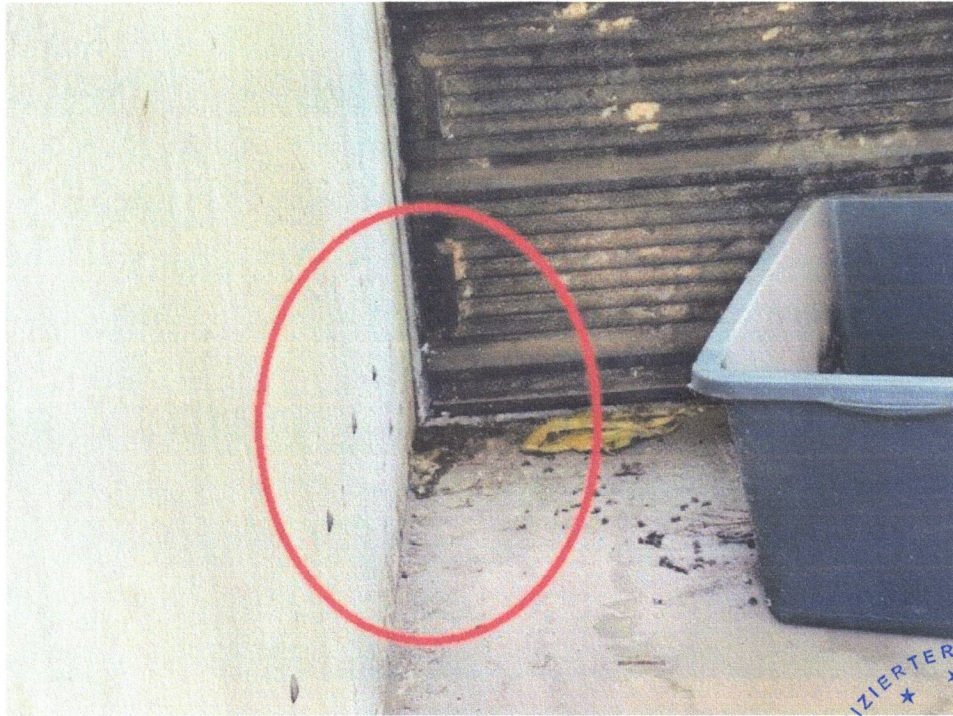
**Die Bodenplatte und Seitenwand in Zugrichtung hinten rechts angefault.**

**Somit wurde der Wiederbeschaffungswert auf € 750,00 festgesetzt.**

Bild 6 Angegriffene Bodenplatte und Seitenwand hinten rechts

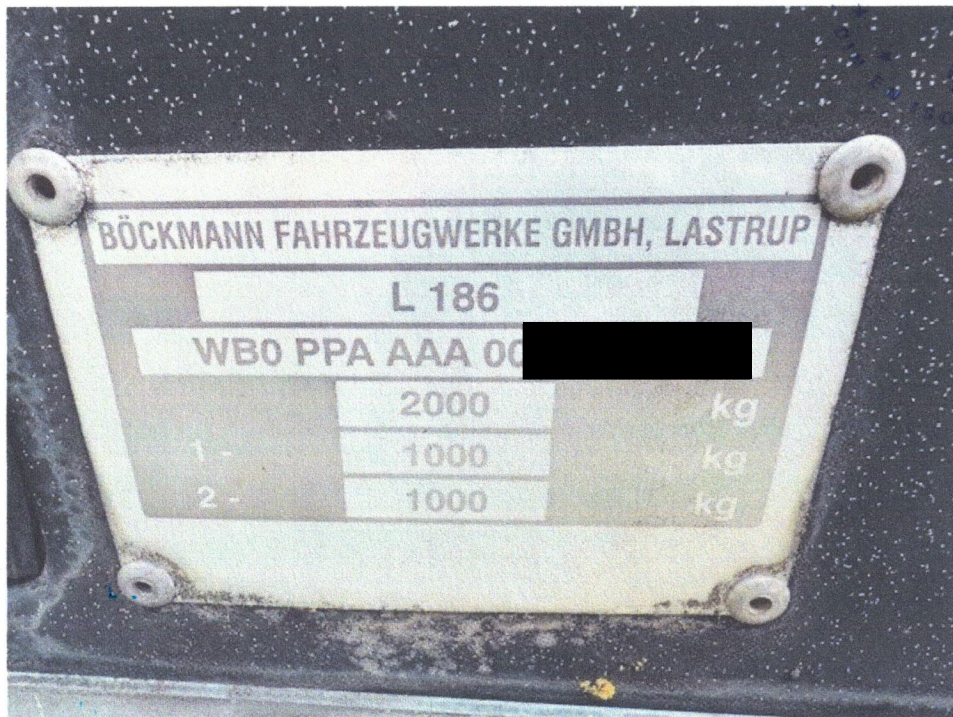
Bild 7 Fahrgestellnummer laut Typenschild

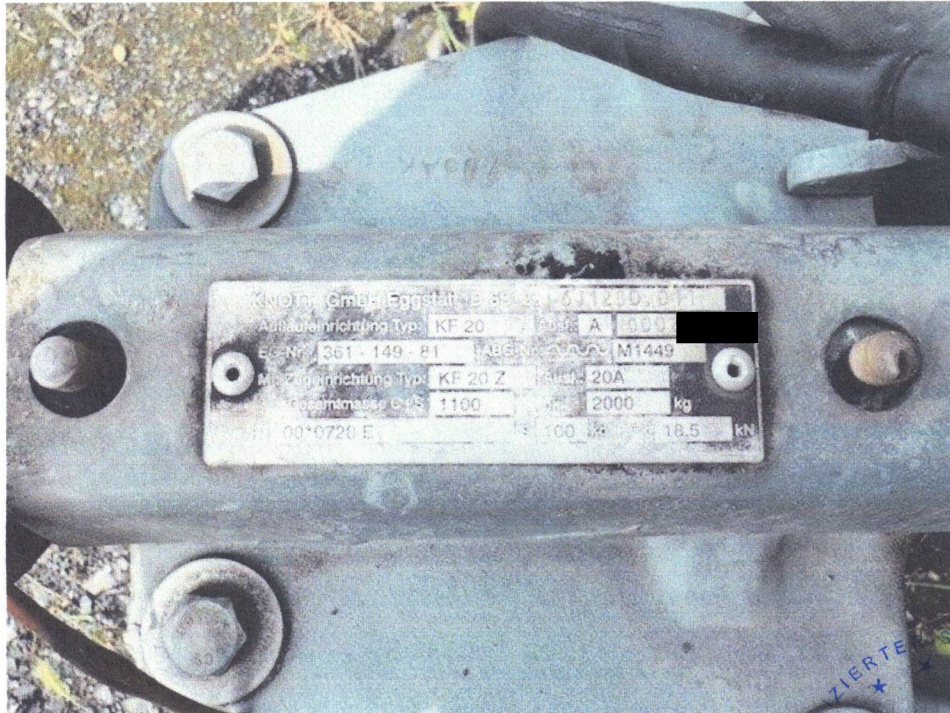
Bild 8

Typenschild
