G u t a c h t e n

0206252299

Technische Daten und Fahrzeugbeschreibung

Zustandsbegutachtung

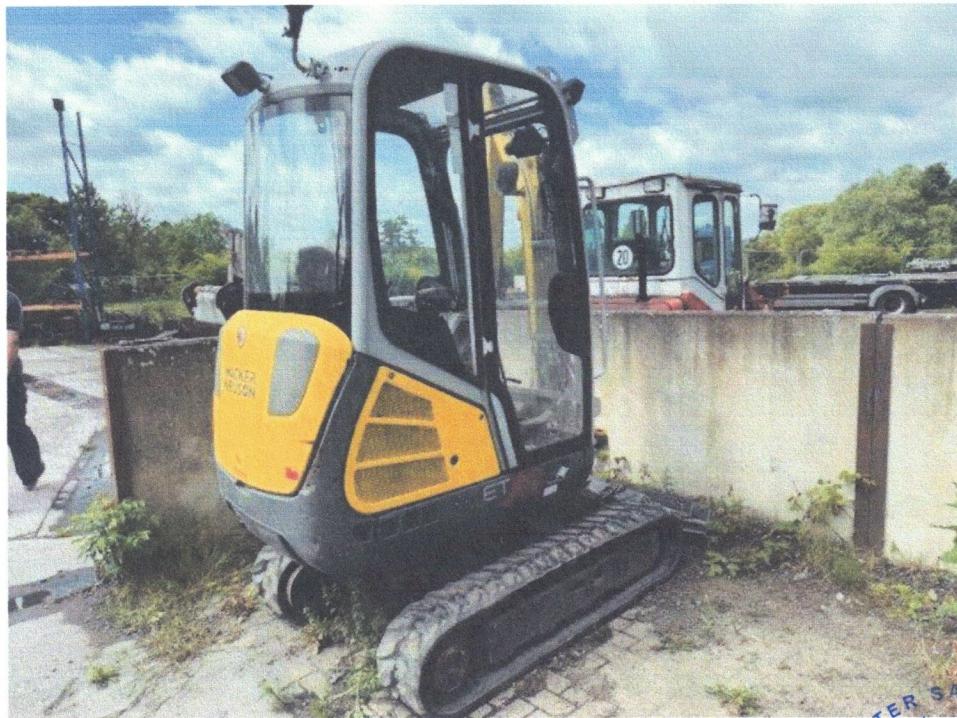
Bild 1 Übersichtsaufnahme diagonal von hinten rechts

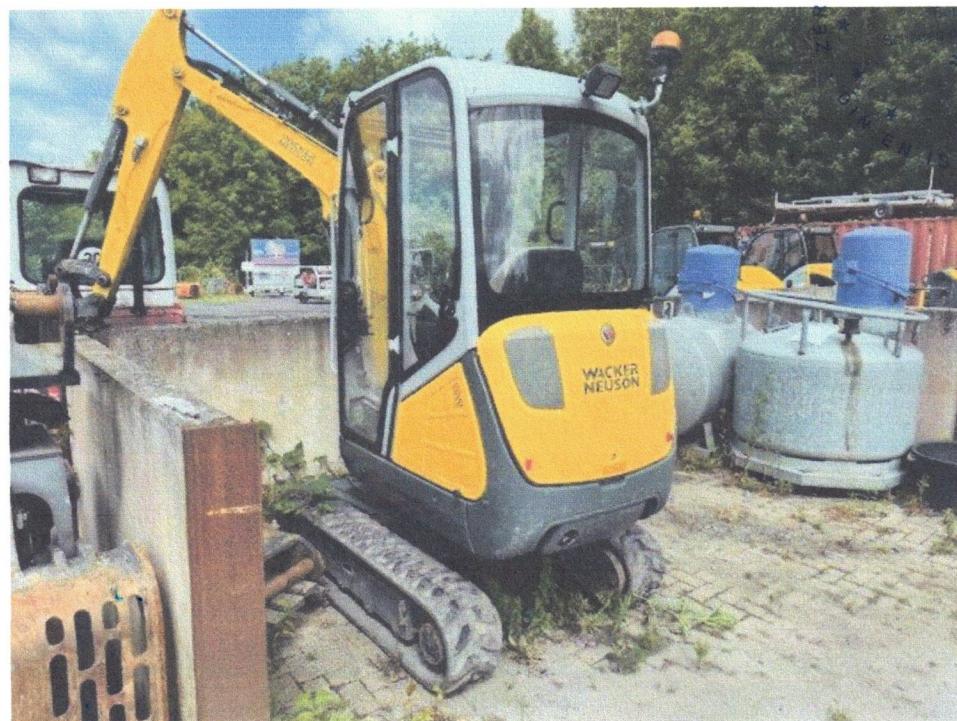
Bild 2 Übersichtsaufnahme diagonal von hinten links

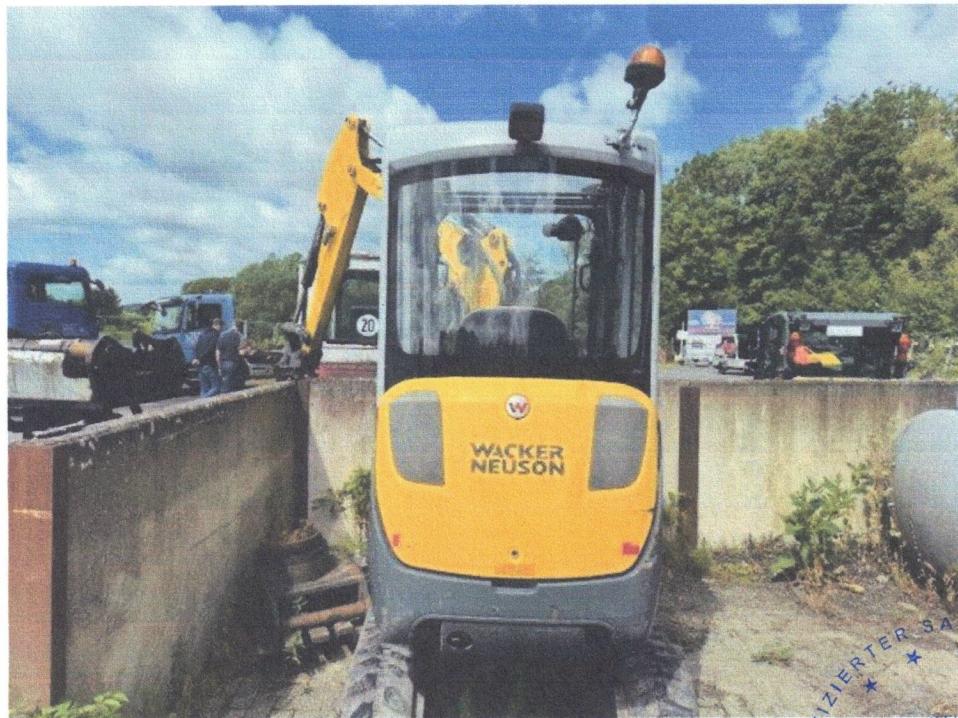
Bild 3

Übersichtsaufnahme von hinten

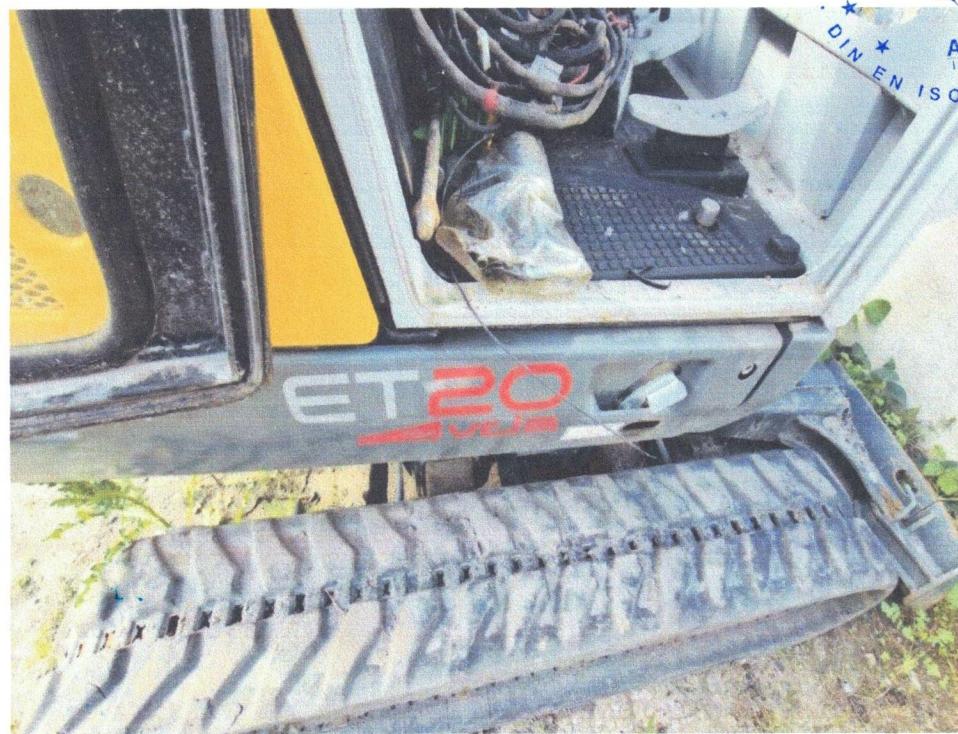
Bild 4

Übersichtsaufnahme Modellbezeichnung

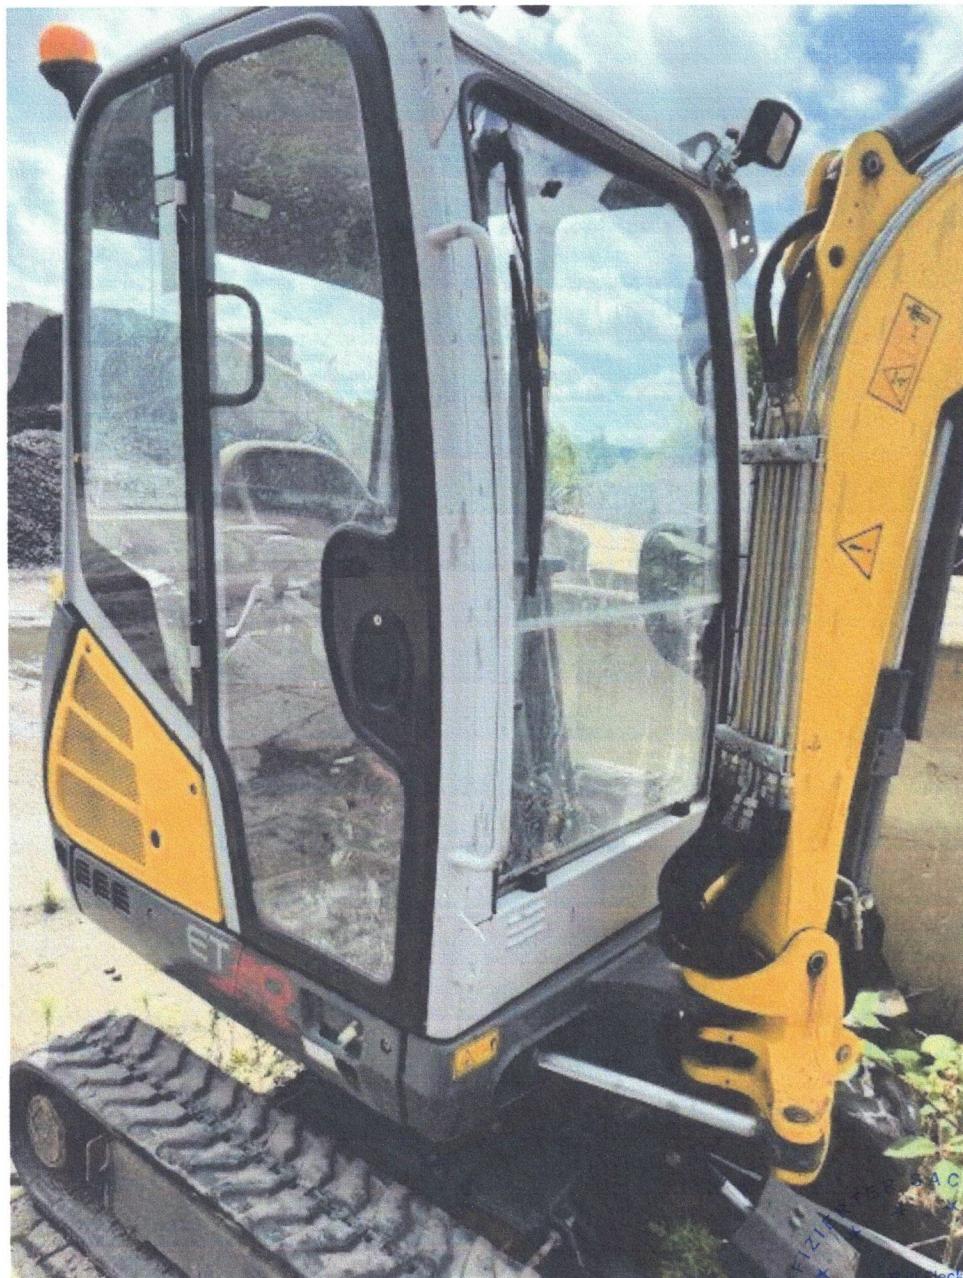
Bild 5

Übersichtsaufnahme Kabine

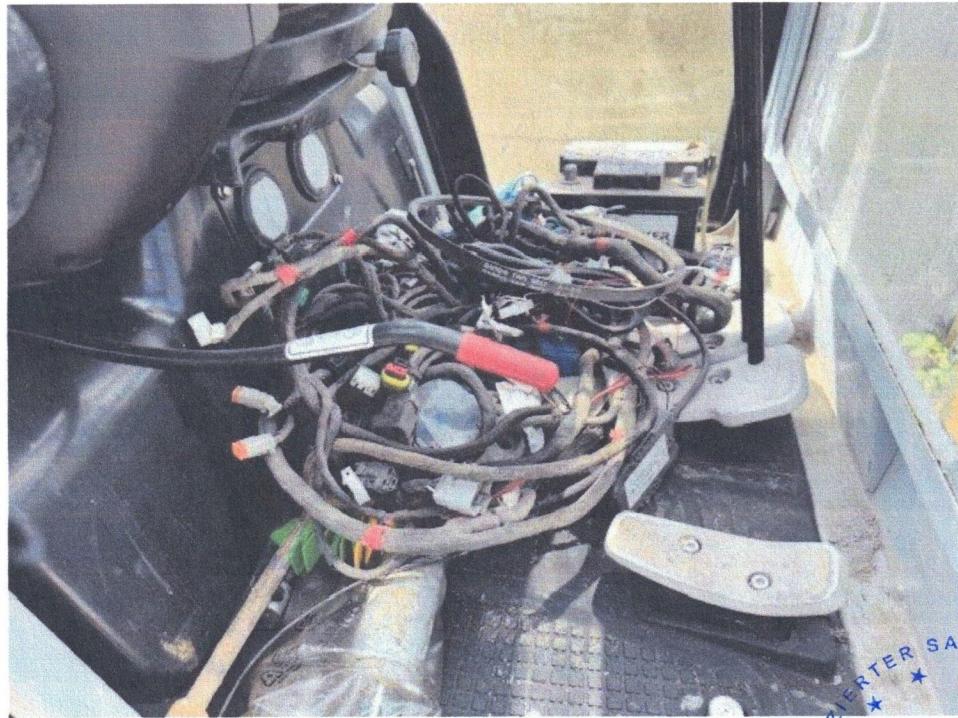
Bild 6

Amtliches Kennzeichen	: nicht vorhanden
Fahrzeugart	: Hydraulikbagger
Fabrikat	: Wacker Neuson
Typ / Untertyp	: ET20
Fahrzeug-Ident-Nummer	: WNCE1203VPAL [REDACTED]
Betriebsstunden	: 1911,5
Allgemeinzustand	: unterdurchschnittlich
Besichtigungszustand	: unzerlegt
Vorschäden	: keine bekannt
Aktueller Zustand	: Kabelbaum liegt in der Kabine (Kabelbrand) Motor konnte nicht gestartet werden (wahrscheinlich Motorschaden)

Defekter Kabelbaum im Fahrgastraum

Kabelbaum und evtl. Motor ca. € 12000,00 (netto)

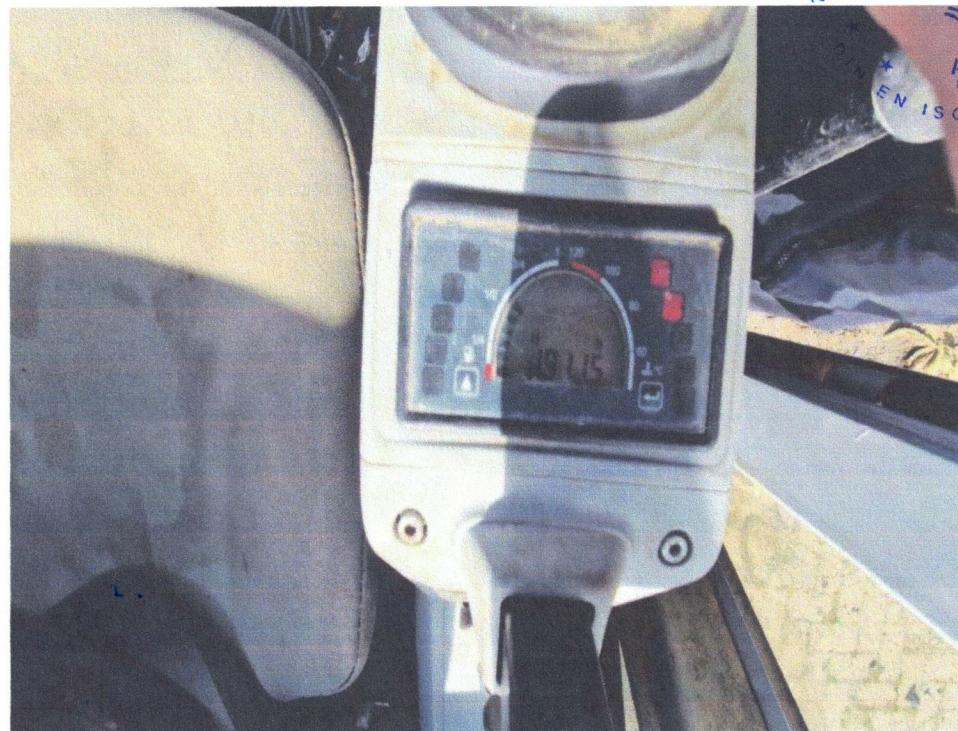
Bild 7

Anzeige Betriebsstunden

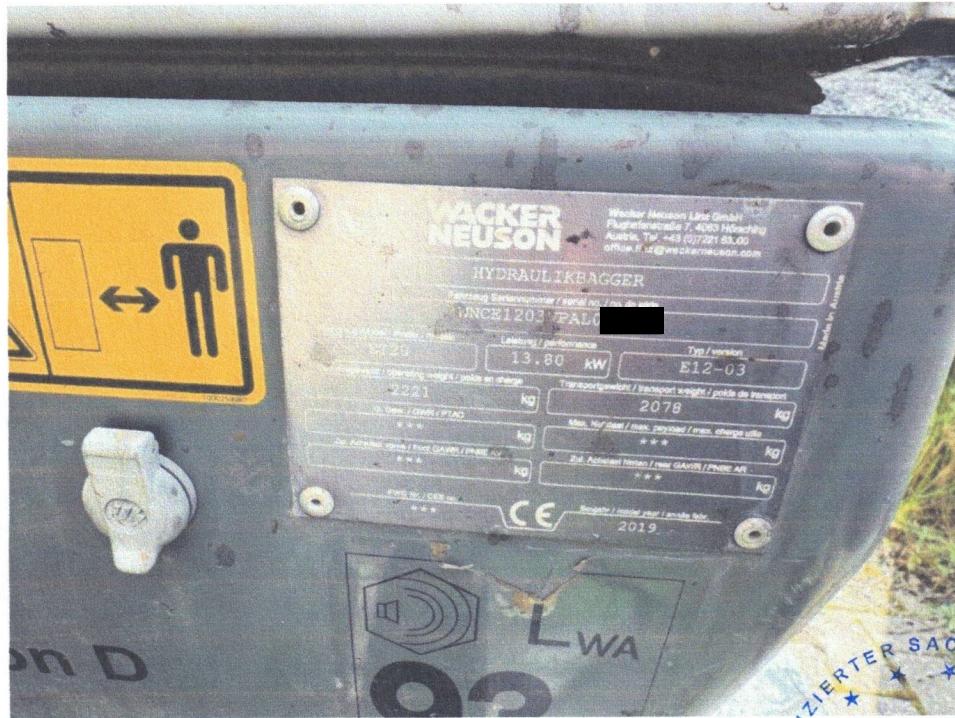
Bild 8

Übersichtsaufnahme Typenschild
