Bewertungsgutachten

Aktenzeichen	DR II 315/25
Auftraggeber	Frank Maletzke Obergerichtsvollzieher, Hüttenstr. 33, 52355 Düren
Ihr Auftrag vom	04.04.2025, telefonisch durch Herrn Maletzke
Besichtigung	09.04.2025 um 09:00 Uhr Spedition Krahe, Auerbachstr. 21, 52249 Eschweiler

Fahrzeugart	Personenkraftwagen
Hersteller	Hyundai Motor (CZ)
Typ / Verkaufsbezeichnung	PDE / i30 1.5 Pure
Aufbauart	Limousine
HSN / TSN	1349 / AFN
Fahrzeug-Ident.-Nr.

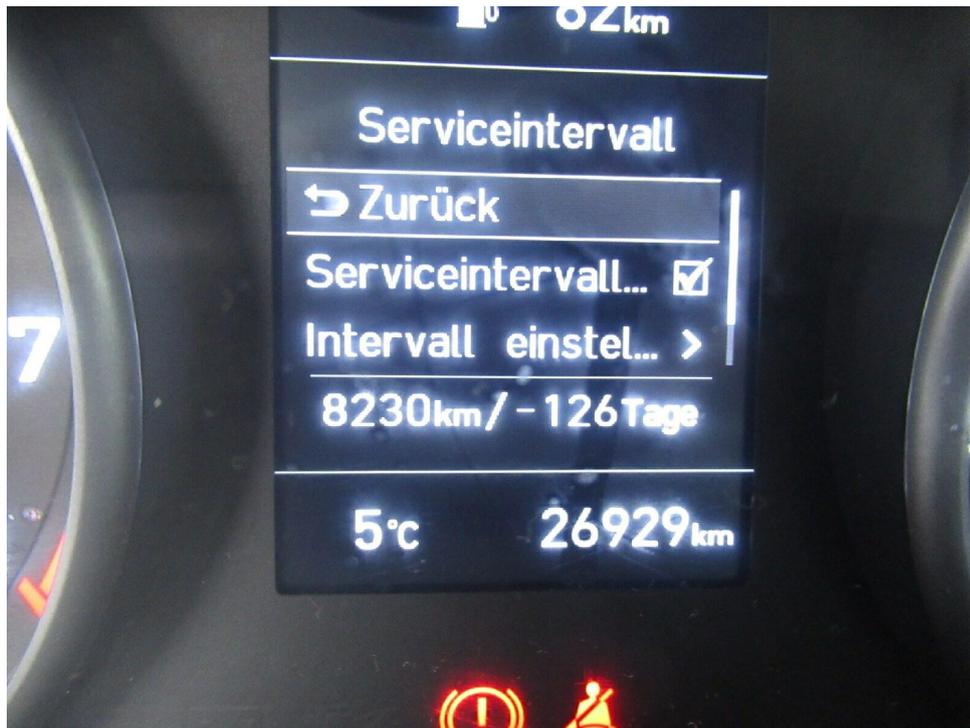
Tagfahrleuchte feucht, erneuern (Bild 20); Fehlermeldung Blinkleuchte links, prüfen und Befund festlegen, Schadenerweiterung möglich (Bild 7); Fehlermeldung Nebelscheinwerfer links, prüfen und Befund festlegen, Schadenerweiterung möglich (Bild 6); Service/Inspektion Inspektion groß, überfällig, durchführen (Bild 5); Scheinwerfer links, verschrammt, erneuern (Bild 16); Frontspoiler, verschrammt, erneuern (Bild 19); Stoßfänger vorne, gerissen, erneuern und lackieren mit Lackaufbau (Bild 17, 18); Tür vorne links Einstieg, eingedellt, drücken (Bild 15); Tür vorne links Einstieg Lackierung, verschrammt, smart repair (Bild 14); Tür vorne rechts Einstieg Lackierung, verschrammt, smart repair (Bild 8); Stoßfänger hinten, verschrammt, lackieren mit Lackaufbau (Bild 12, 13); Seitenteil hinten rechts, deformiert, instandsetzen und lackieren mit Lackaufbau (Bild 9, 10, 11); Lackvorbereitung;

Bild 5 : Service/Inspektion Inspektion groß, überfällig, durchführen

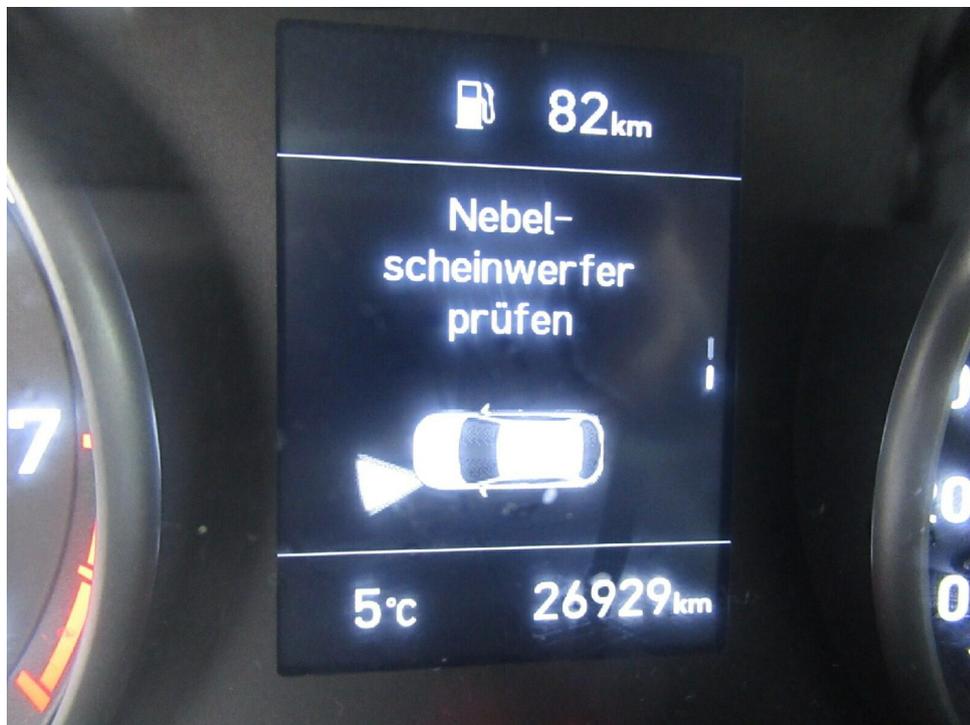
Bild 6 : Fehlermeldung Nebelscheinwerfer links

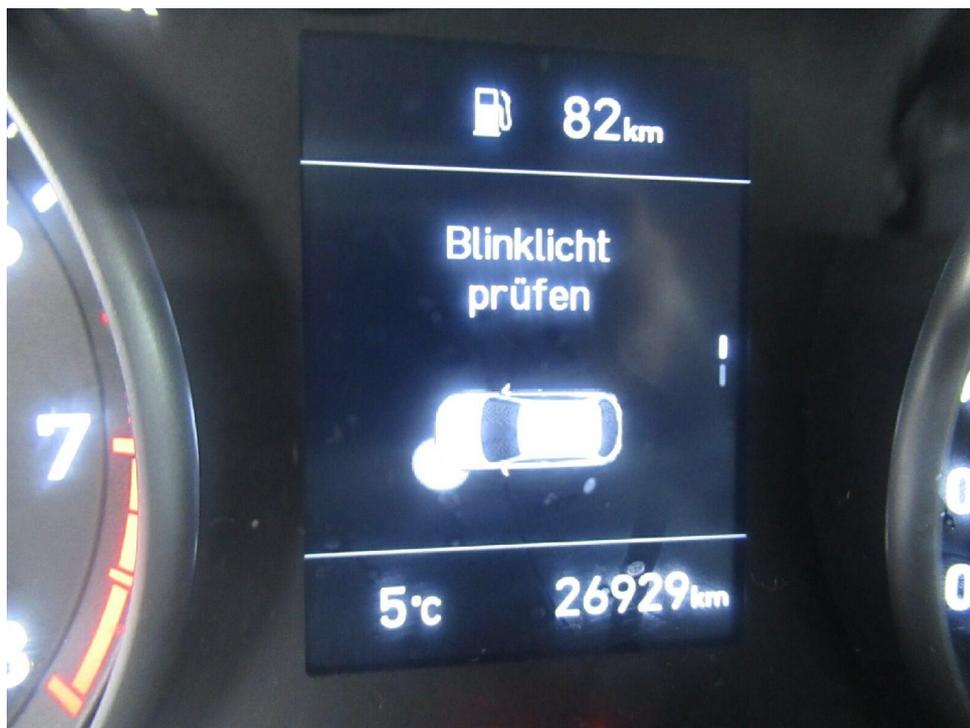
Bild 7 : Fehlermeldung Blinkleuchte links

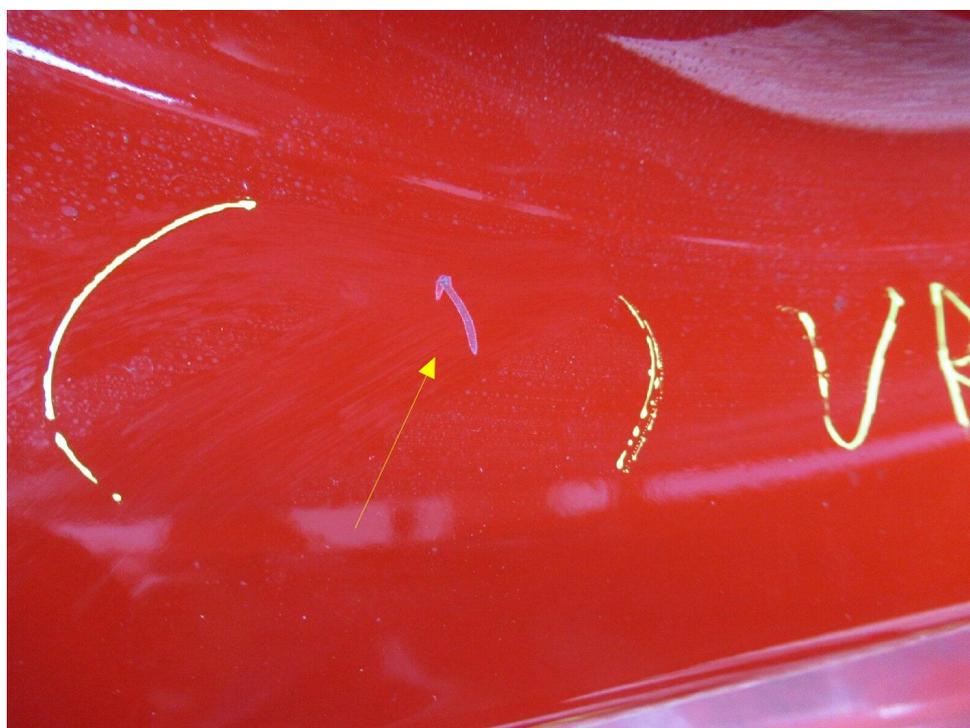
Bild 8 : Tür vorne rechts Einstieg Lackierung, verschrammt, smart repair

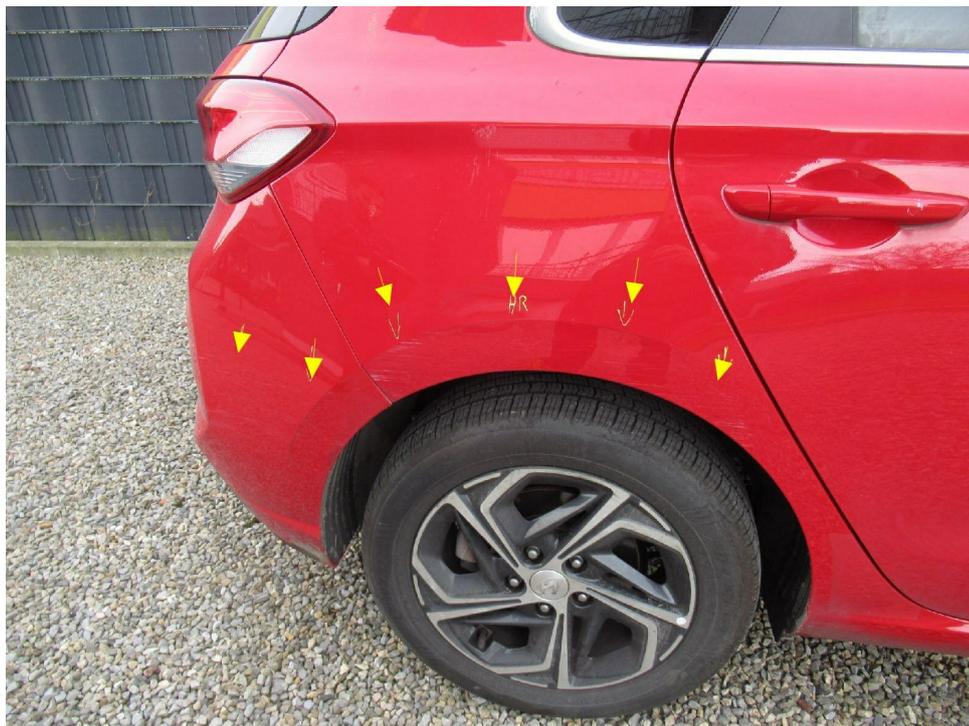
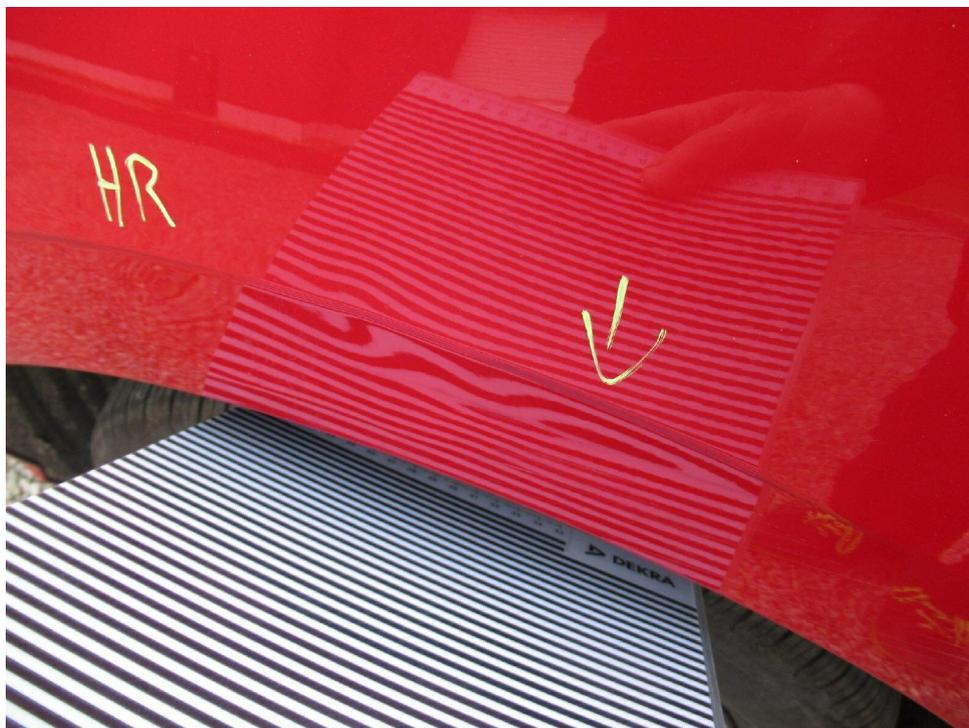
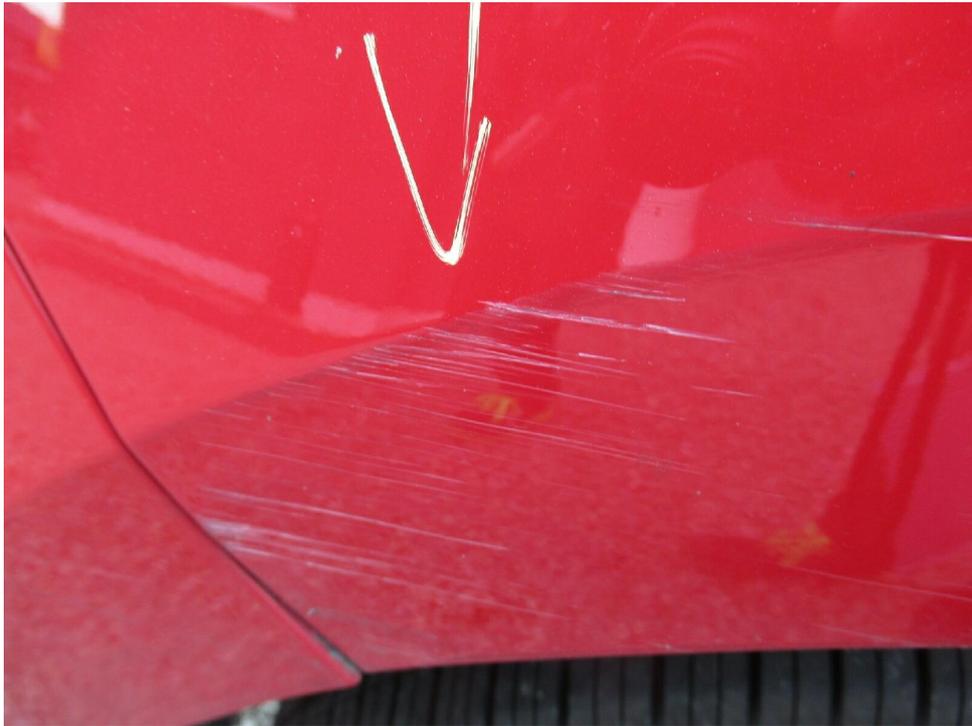
Bild 9 : Seitenteil hinten rechts, deformiert, instandsetzen und lackieren mit Lackaufbau

Bild 10 : Seitenteil hinten rechts, deformiert, instandsetzen und lackieren mit Lackaufbau

Bild 11 : Seitenteil hinten rechts, deformiert, instandsetzen und lackieren mit Lackaufbau

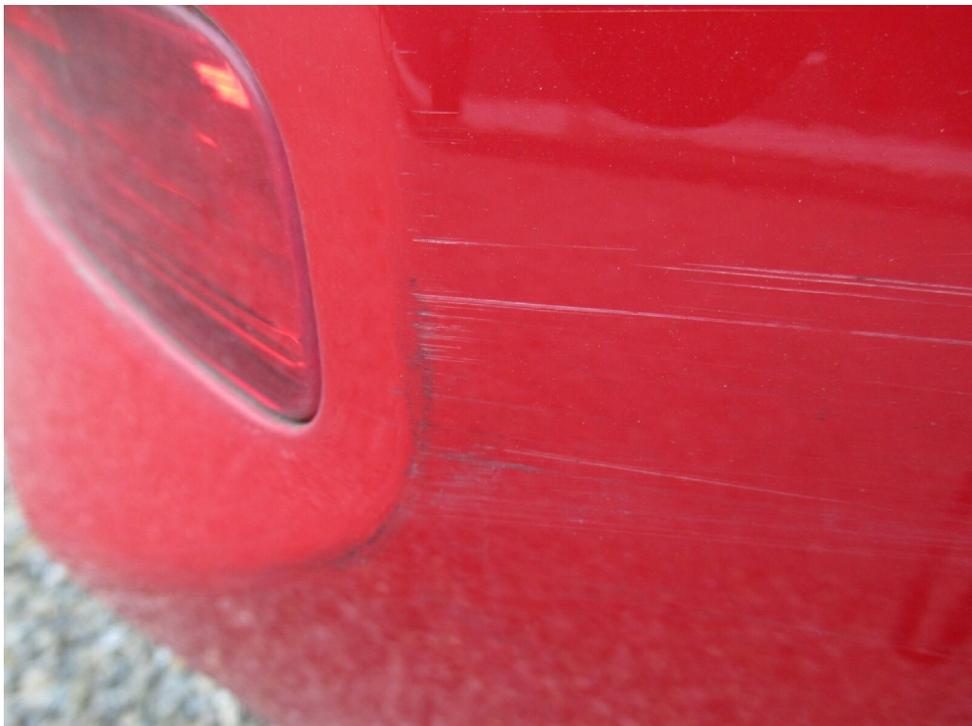
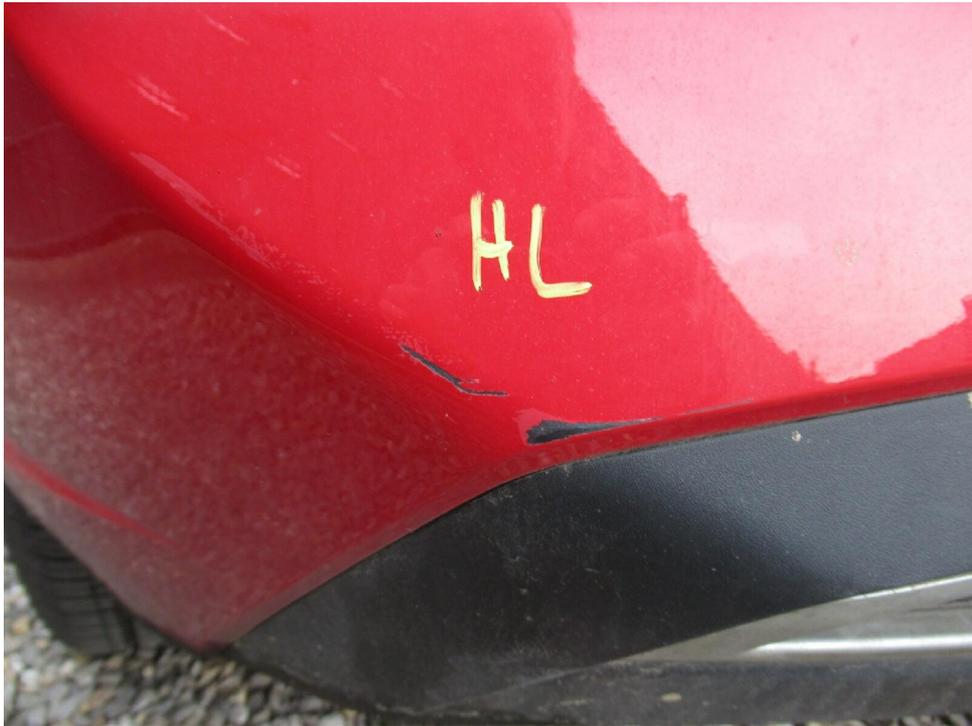
Bild 12 : Stoßfänger hinten, verschrammt, lackieren mit Lackaufbau

Bild 13 : Stoßfänger hinten, verschrammt, lackieren mit Lackaufbau

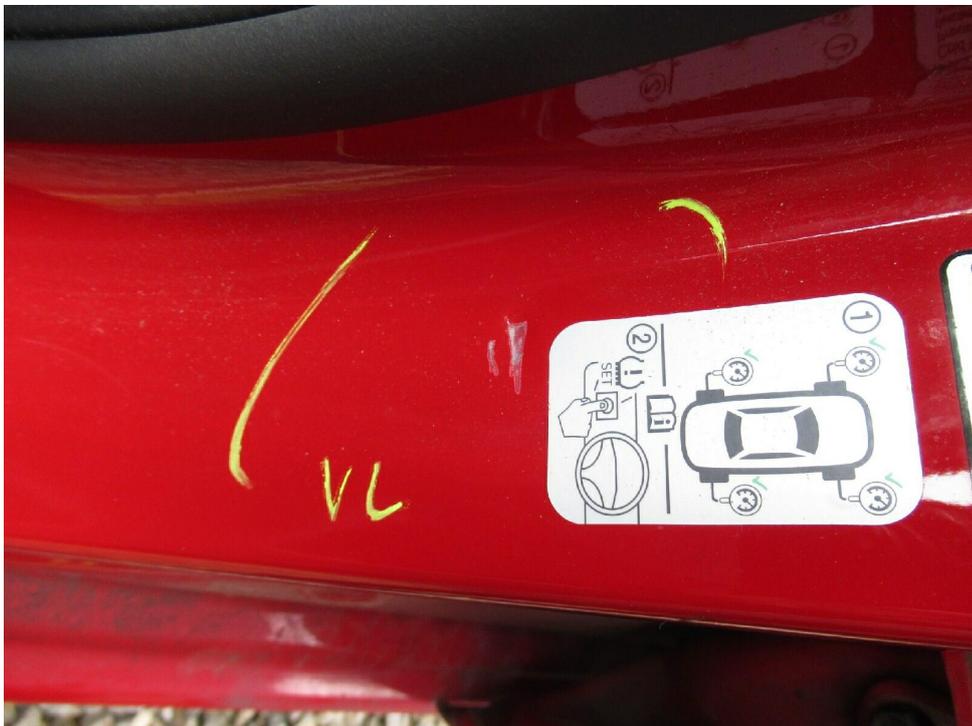
Bild 14 : Tür vorne links Einstieg Lackierung, verschrammt, smart repair

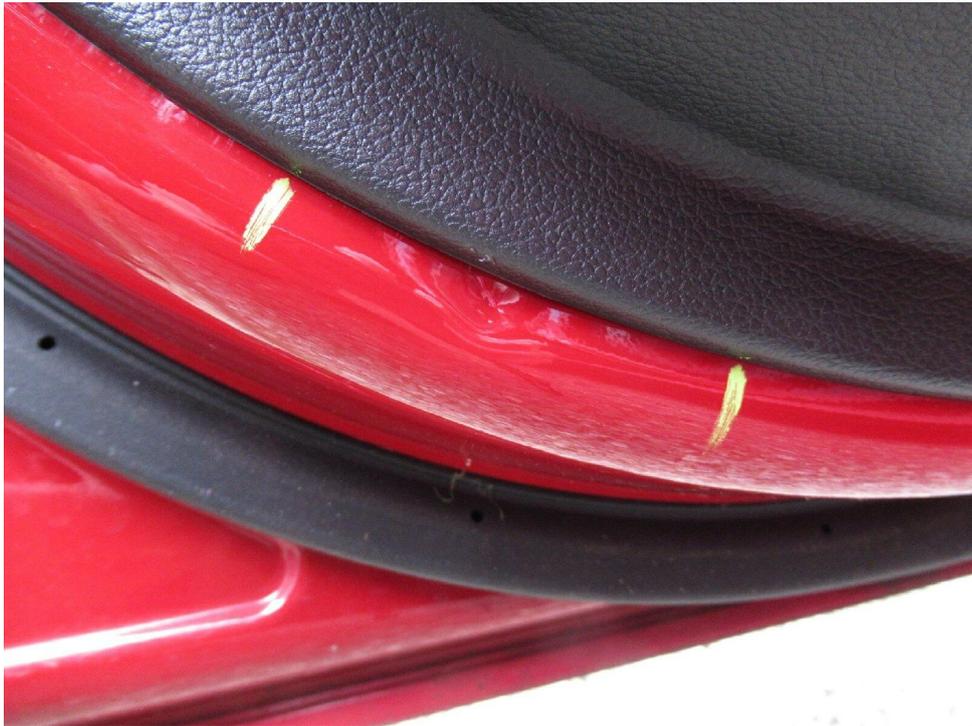
Bild 15 : Tür vorne links Einstieg, eingedellt, drücken innen

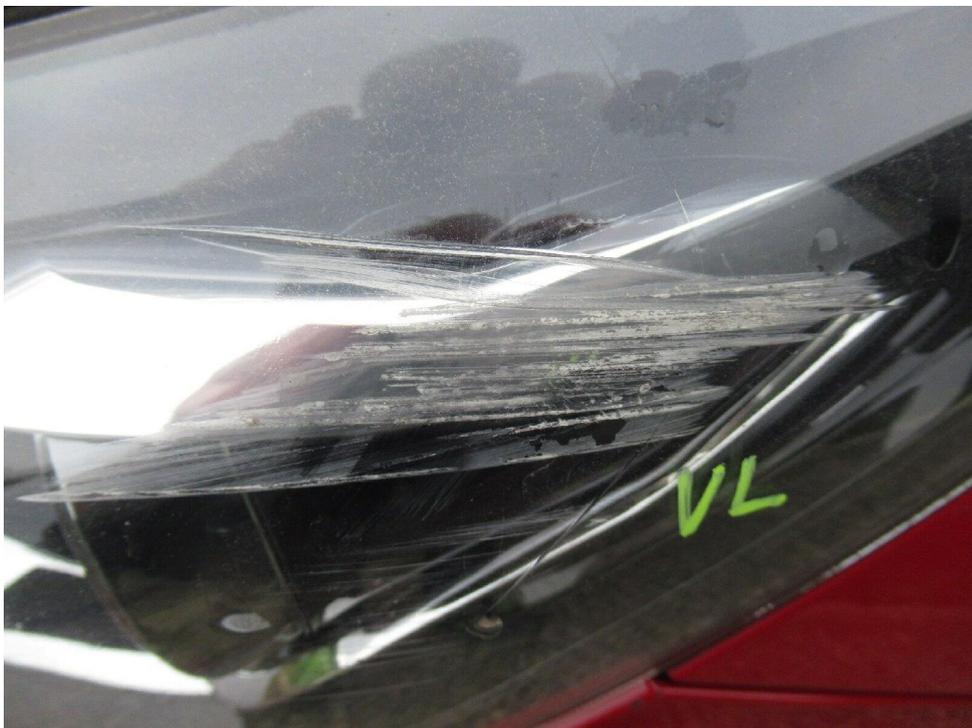
Bild 16 : Scheinwerfer links, verschrammt, erneuern

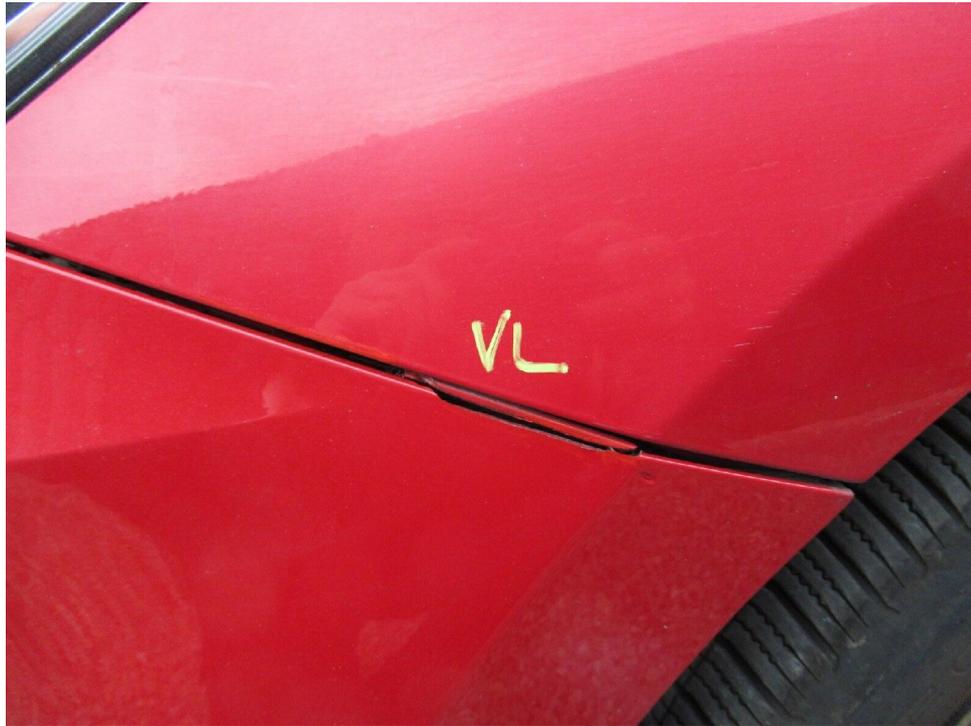
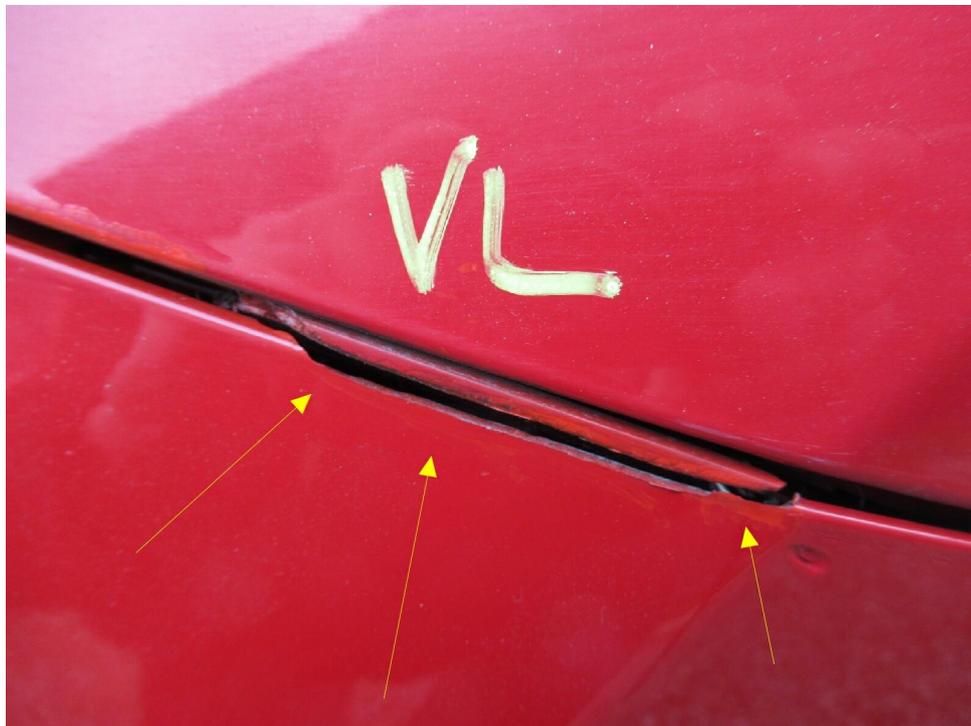
Bild 17 : Stoßfänger vorne, gerissen, erneuern und lackieren mit Lackaufbau

Bild 18 : Stoßfänger vorne, gerissen, erneuern und lackieren mit Lackaufbau

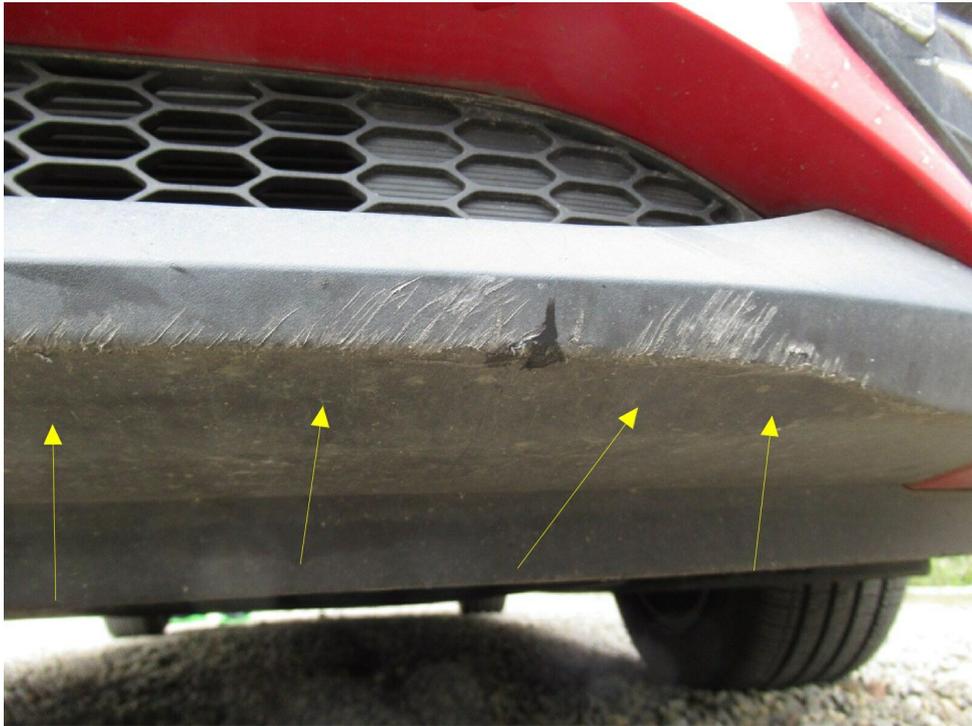
Bild 19 : Frontspoiler, verschrämmt, erneuern

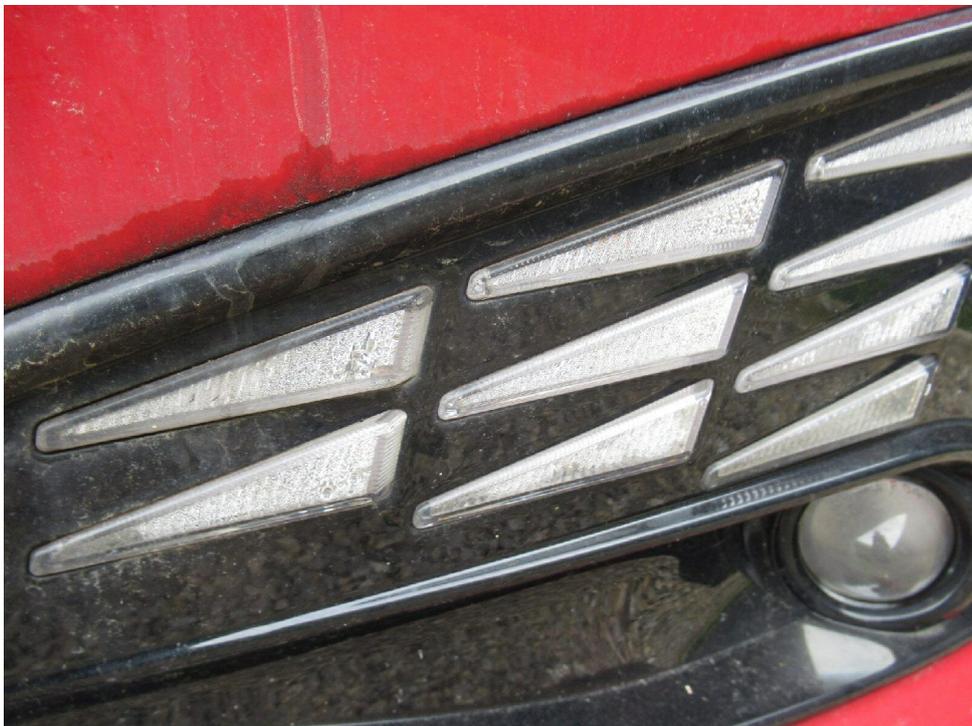
Bild 20 : Tagfahrleuchte feucht
