# Gutachten

## Fahrzeugbewertung

04993WF23

Amtliches Kennzeichen	OHNE
Fahrzeugart	Pkw, SUV, Kleintransporter
Aufbauart	Kombi
Fabrikat	Mazda
Typ / Untertyp	626 Kombi (GW)(01.1998->) / 1.9 Comfort (74kW)
KBA-Nummer	7118/219
Fahrzeug-Ident-Nummer	JMZGW19F201206291
	identifiziert anhand Daten vom Fahrzeug
Erste Zulassung	01.12.2000
Hubraum / Leistung	1.840 cm <sup>3</sup> / 74 kW
Motor	Motor 1,9 Ltr. - 74 kW 16V KAT
Motorart / Zylinder / Motorbauart	Benzin / 4 / Reihenmotor
Getriebe / Anzahl der Gänge	Manuell / 5
Türen / Sitze	5 / 5
Länge / Breite / Höhe	4.675 / 1.710 / 1.515 mm
Anzahl Achsen / davon angetrieben	2 / 1
Antriebsart	Frontantrieb
Anzahl Vorbesitzer	unbekannt
Laufleistung abgelesen	249.414 km
Farbe	Rot Uni
Lackzustand	unterdurchschnittlich
Allgemeinzustand	mangelhaft
Verkehrssicherheit	nicht verkehrssicher im Sinne der StVZO
Karosseriezustand	mangelhaft
Zustand des Innenraumes	mangelhaft
Besichtigungszustand	unveränderter Zustand, unzerlegt, nicht verkehrssicher, nicht fahrbereit

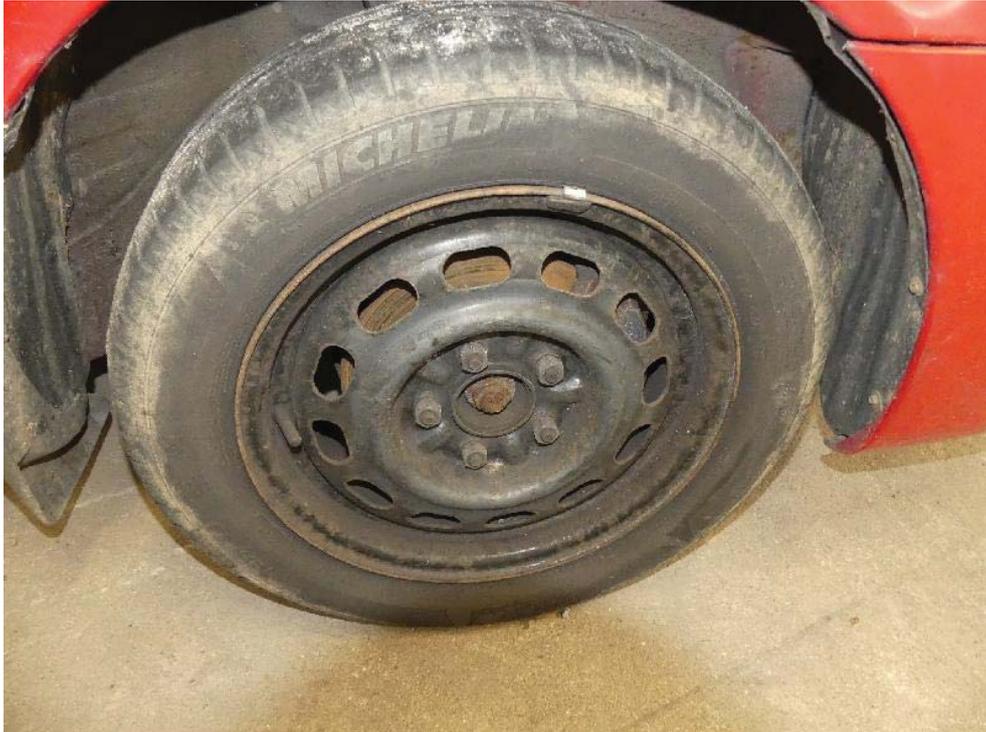
Achse	Hersteller	Dimension / Bezeichnung
1	Michelin	195/60 R15 88H Energy Saver
2	Michelin	195/60 R15 88H Energy Saver
Reifenzustand		nicht verkehrssicher

Bild: 9 Ausweisung der am Fahrzeug verbauten Rad/Reifenkombination

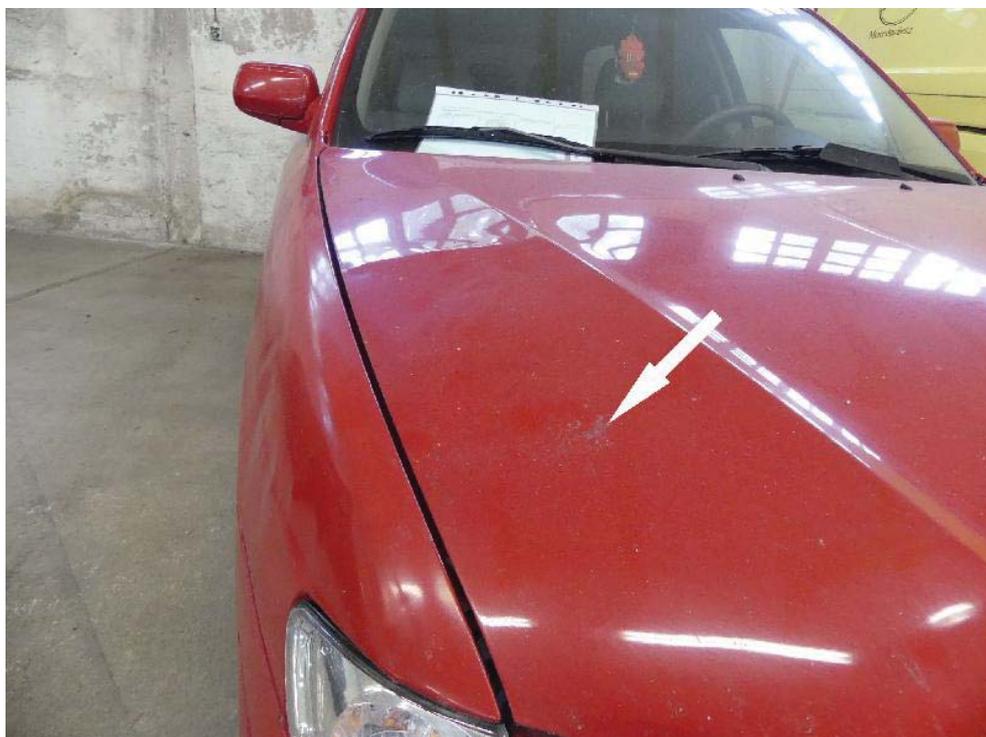
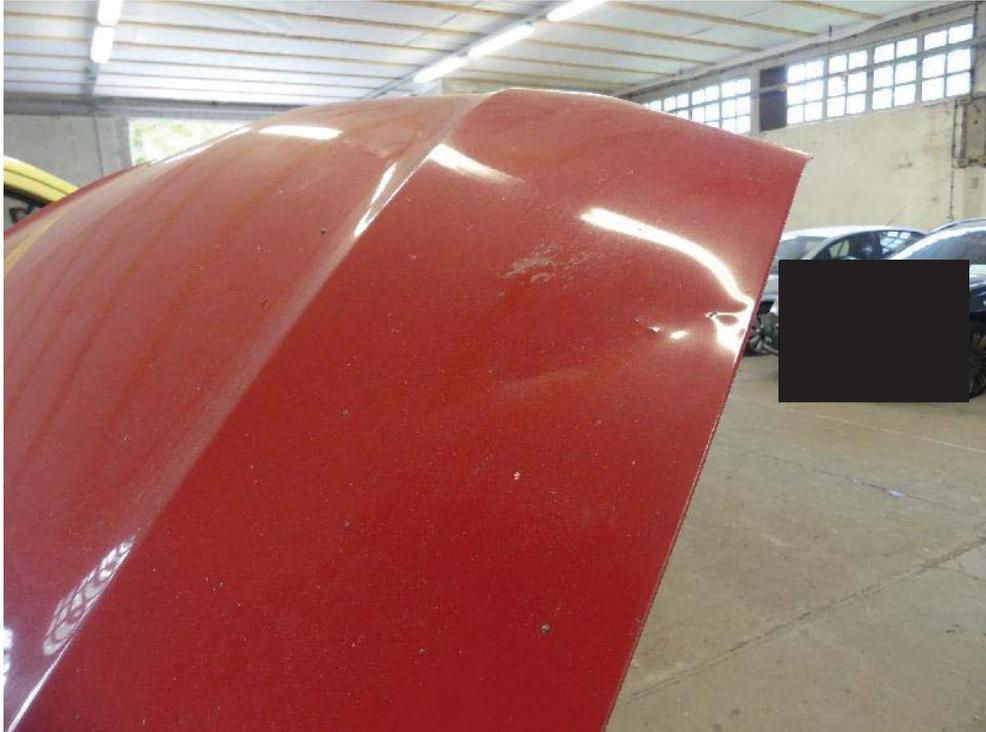
Bild: 30 Ansicht Motorhaube ....

Bild: 31 .... diese ist überstreckt deformiert.

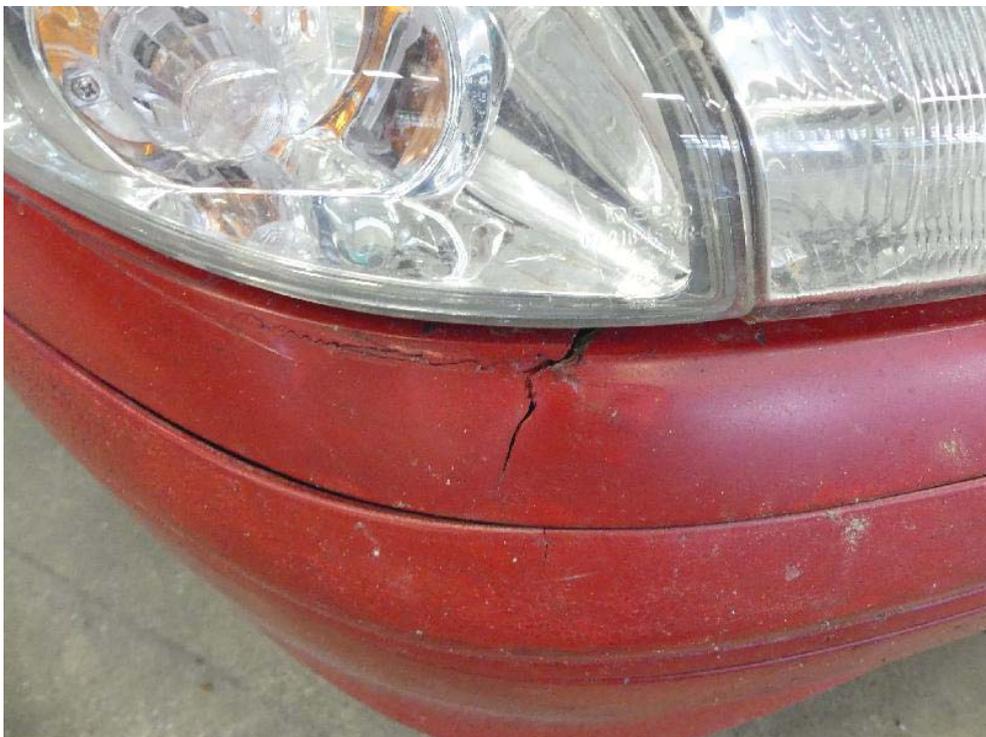
Bild: 32 Frontverkleidung gebrochen.

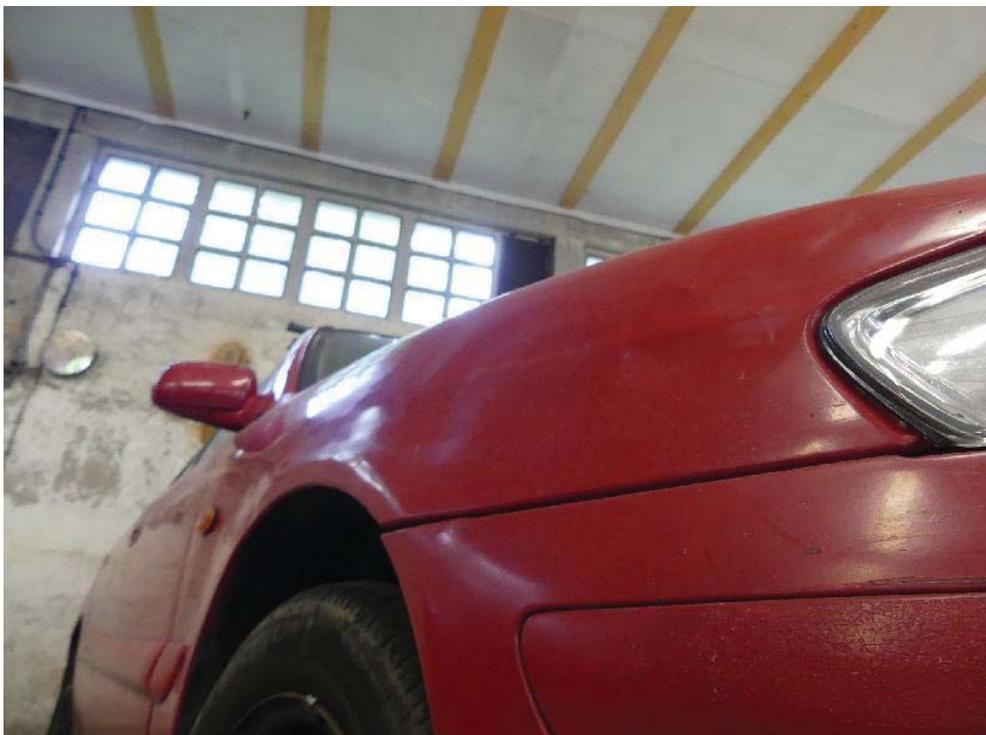
Bild: 34 Kotflügel gestaucht und nicht fachgerecht nachlackiert.

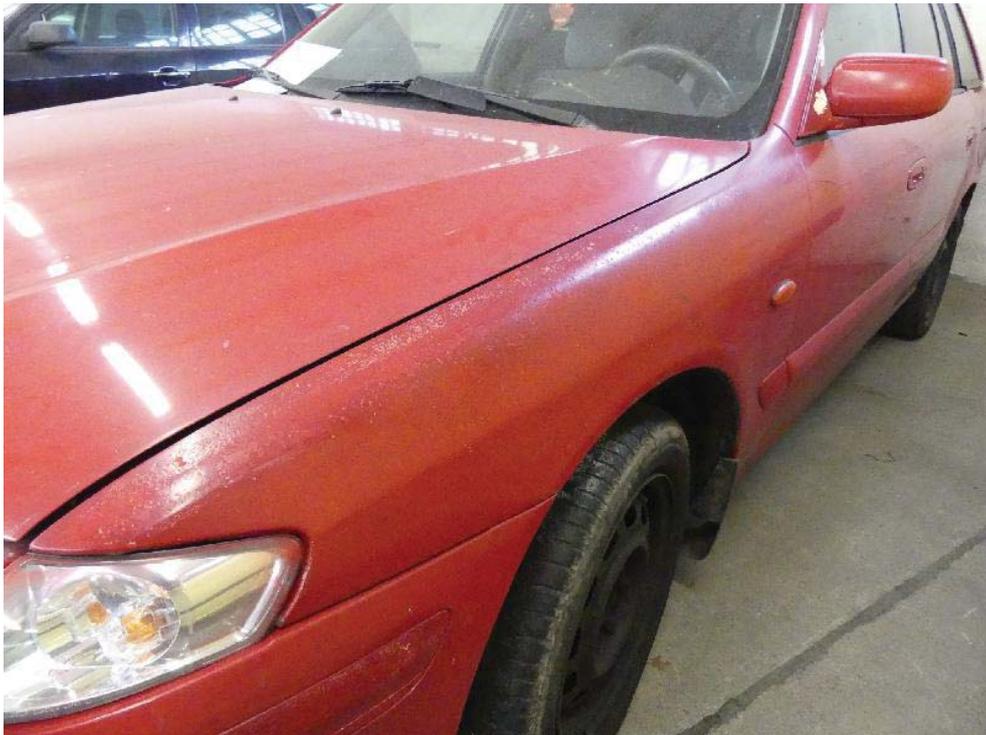
Bild: 35 Kotflügel links nicht fachgerecht nachlackiert

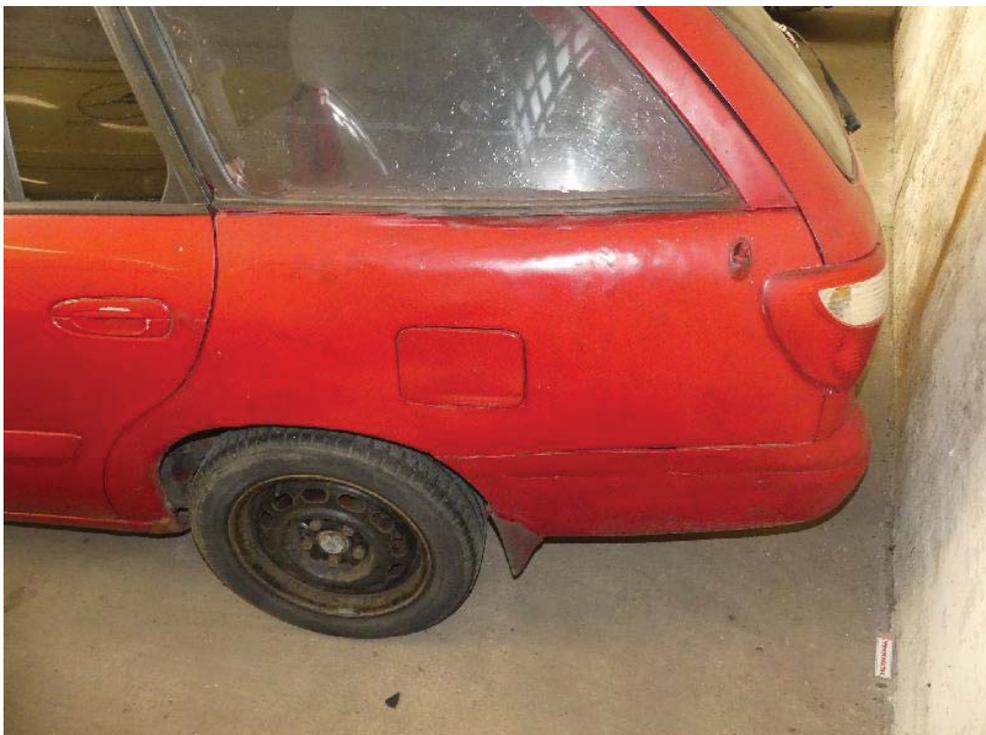
Bild: 36 Seitenwand links provisorisch instandgesetzt und nicht fachgerecht nachlackiert.

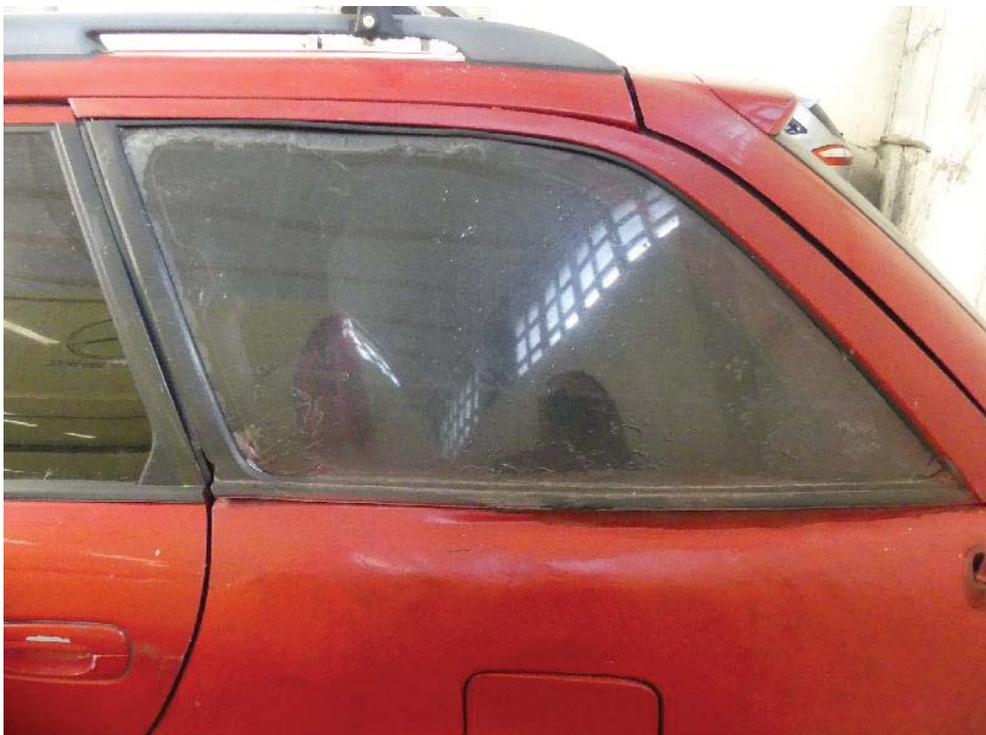
Bild: 38 Seitenscheibe = Kunststoff

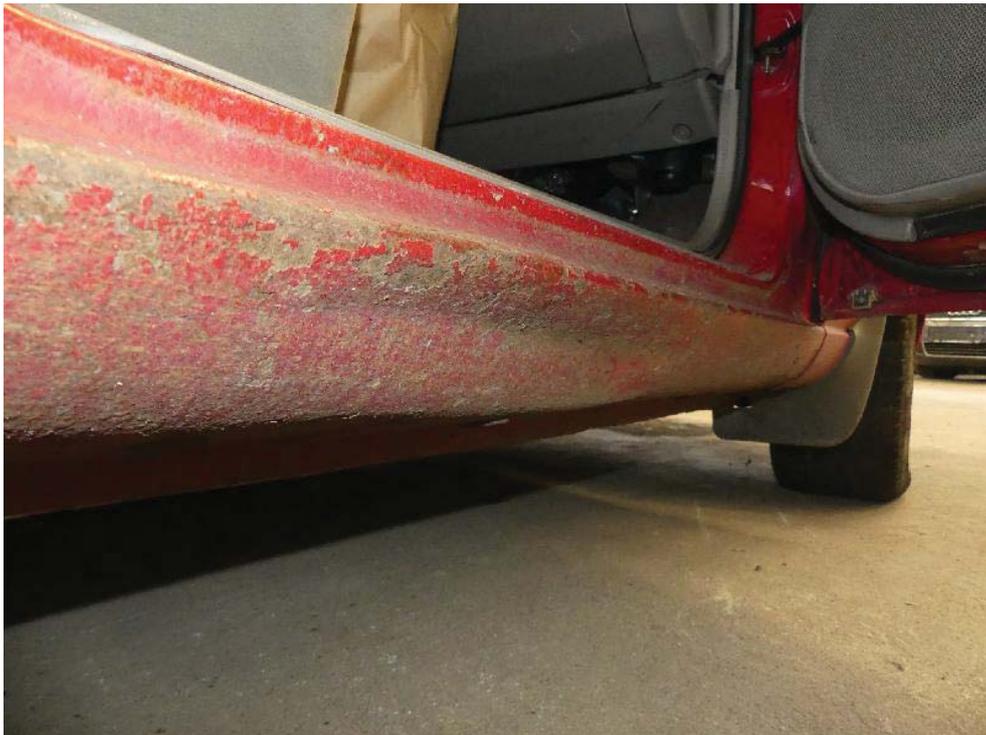
- + optischer Zustand: Fahrzeug ungewaschen / nicht gereinigt
- + KEINE FAHRZEUGUNTERLAGEN VORHANDEN !!! keine genaue Fahrzeugbestimmung möglich bezüglich Motorisierung / Erstzulassung !!
- + CZ - Zulassungsland
- + KEINE Fahrzeugpapiere und keine Fahrzeugschlüssel vorhanden
- + Halteranzahl unbekannt
- + kein Motorlauf geprüft
- + Motorhaube gestaucht
- + Kotflügel links und rechts nicht fachgerecht nachlackiert
- + Kotflügel v. rechts gestaucht
- + Seitenwand links provisorisch instandgesetzt und nicht fachgerecht nachlackiert
- + Seitenschweller links durchrostet
- + Seitenschweller rechts korrodiert und partiell deformiert
- + Klimakondensator gestaucht

Bild: 45 Seitenschweller rechts deformiert.

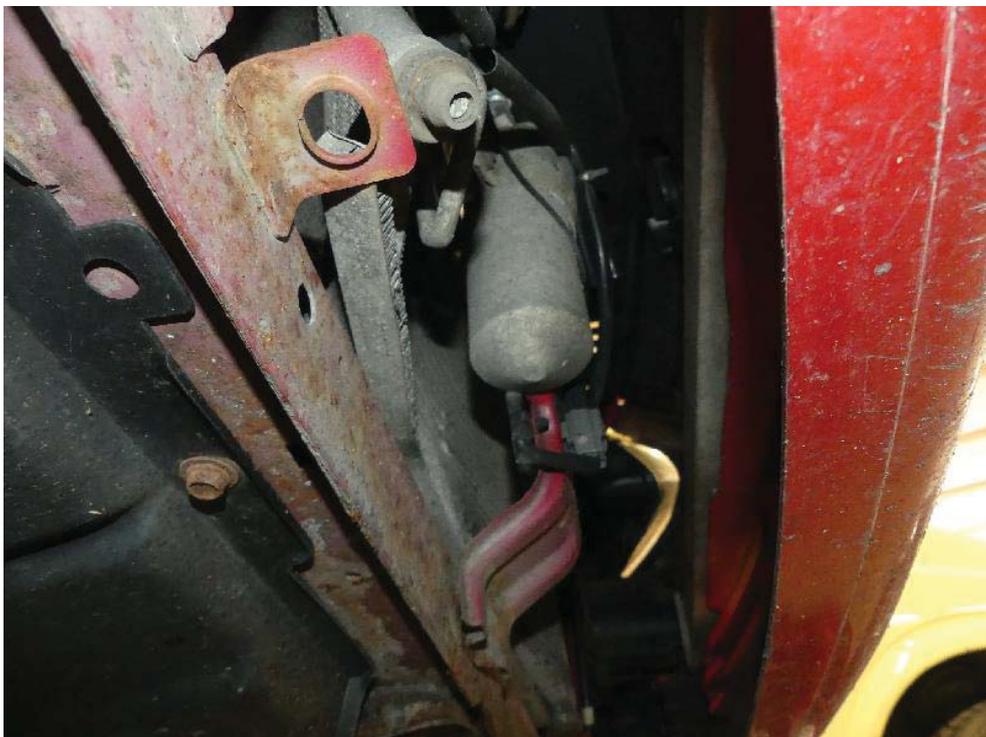
Bild: 52 Detailansicht Klimakondensator, dieser ist gestaucht.
