# Fahrzeugbewertung

**05434WF24**

Sprinter II Kasten (01.2006->) / 313 CDI

WDB9066331S443390

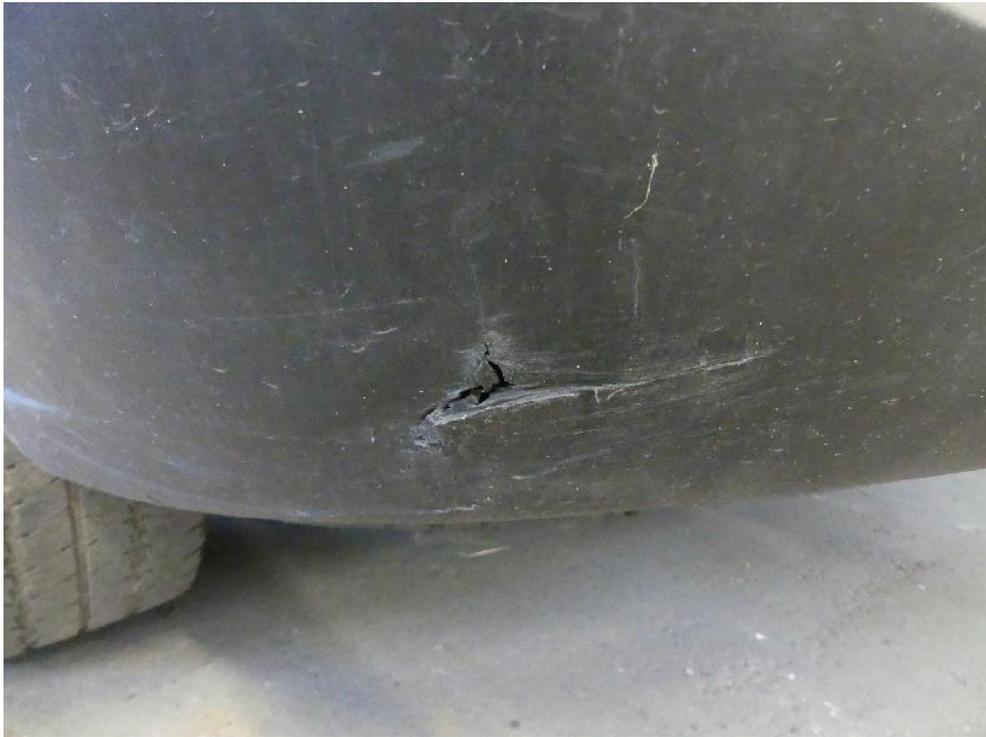
Bild: 45 Trittstufe hinten mehrfach beschädigt.

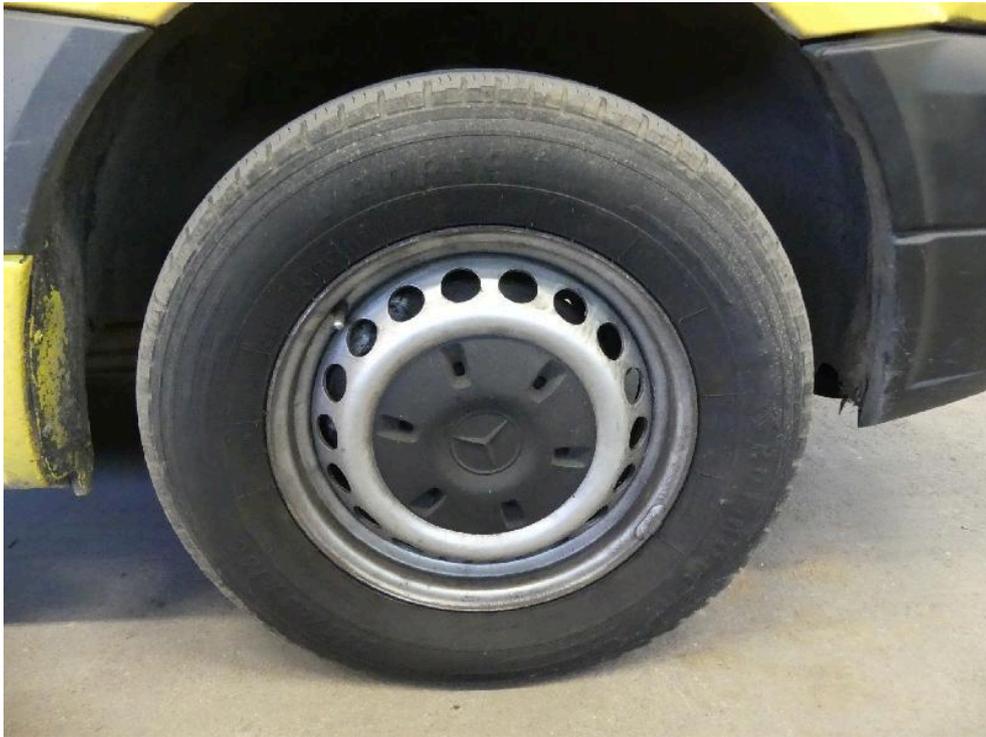
- optischer Zustand: Fahrzeug ungereinigt, nicht sauber
- Fahrzeug Bestimmungsland Frankreich
- !!! Polnische Zulassung !!!
- keine Zulassungsbescheinigung vorhanden
- Halteranzahl unbekannt
- 1x Fahrzeugschlüssel vorhanden (passend)
- 1x Fahrzeugschlüssel ohne Funktion vorhanden
- Starterbatterie leer -> Starthilfe notwendig
- Motorlauf geprüft / Keine Probefahrt - Reifen hi.re. drucklos !!
- weitere Mängel / Schäden der Bildanlage entnehmen !!!

Bild: 59 Ansicht Rad/Reifenkombination hinten rechts, diese ist drucklos.

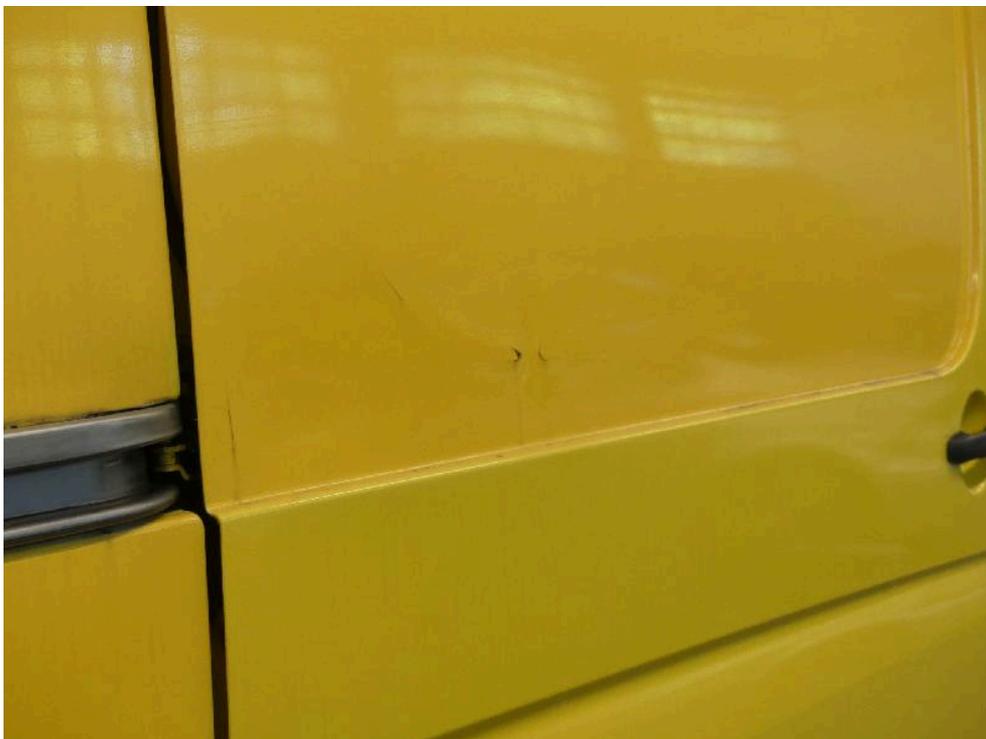
Bild: 68 D-Säule mit Seitenwand rechts gestaucht.

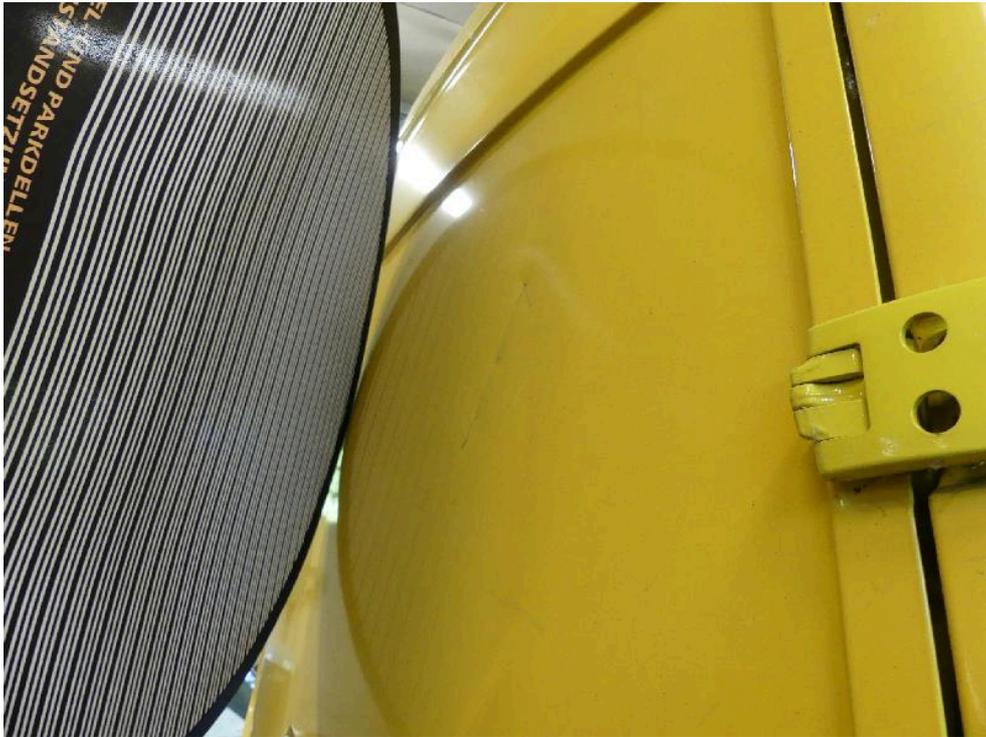
Bild: 69 Schiebetür rechts mehrfach beschädigt / verworfen.

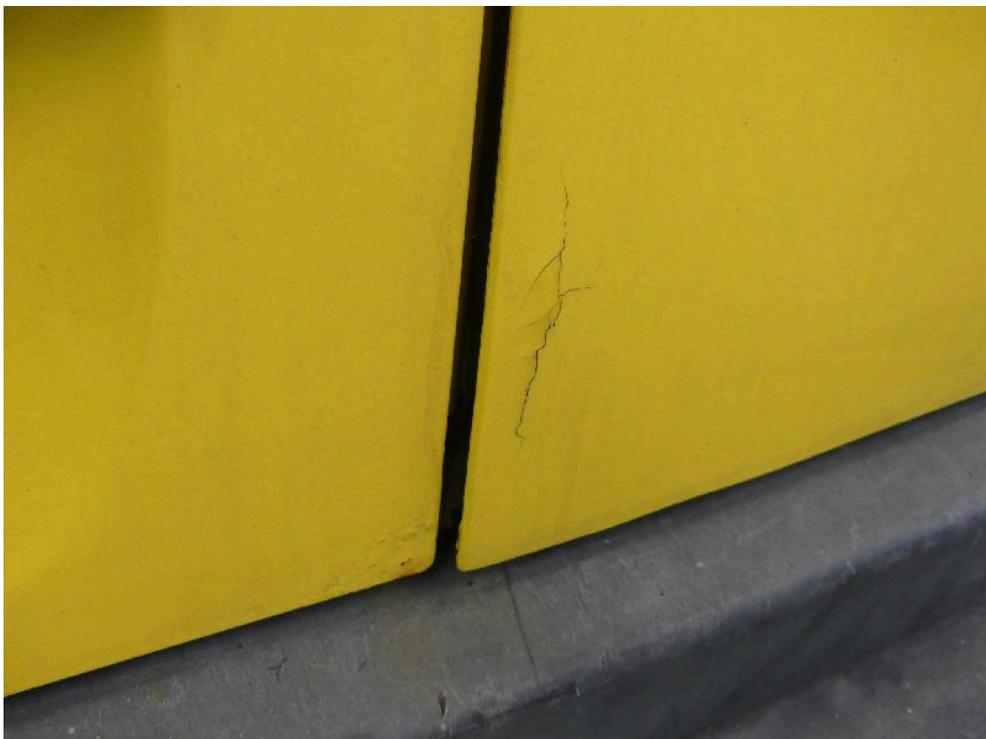
Bild: 70 Flügeltür rechts deformiert.

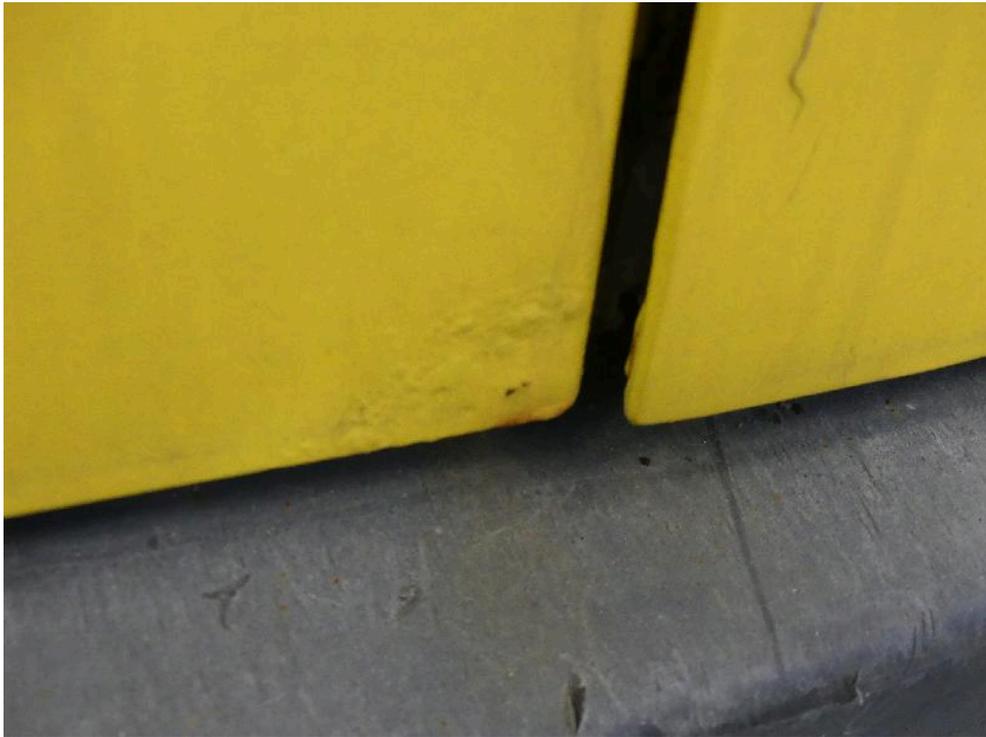
Bild: 71 Flügeltür rechts im unteren Segment beschädigt

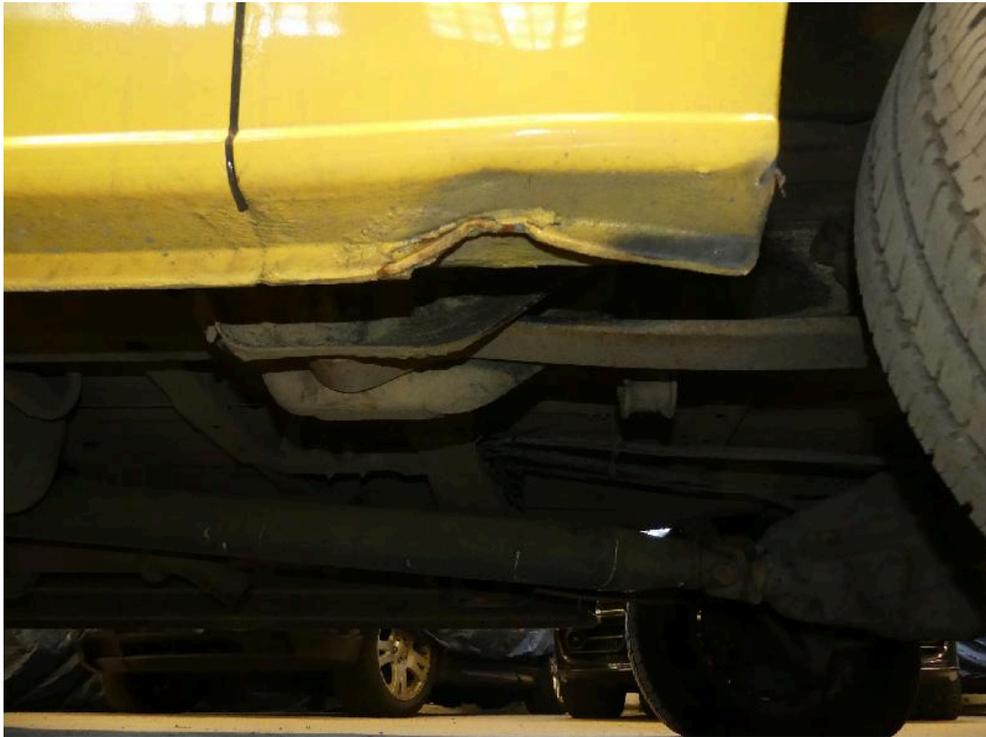
Bild: 73 Übersicht Schweller links.
