## Bewertungsgutachten

**MYK R1181**

**VF1KC07EF28650250**

| Typ / Verkaufsbezeichnung | Kangoo / Kangoo Privileg |

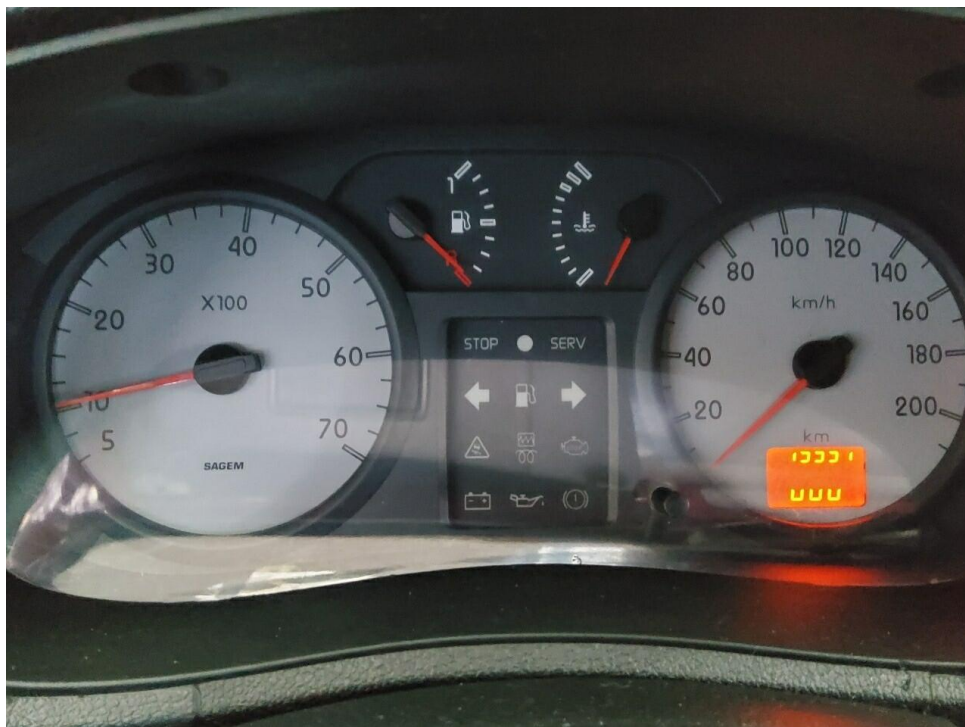
**Zum Zeitpunkt der Besichtigung wurde die Laufleistung anhand der beiden im Motorsraum vorhandenen Ölwechselzettel geschätzt, da eine Ablesung aufgrund eines Tachodefekts nicht möglich war!!!!**

Bild 4 : Kombiinstrument

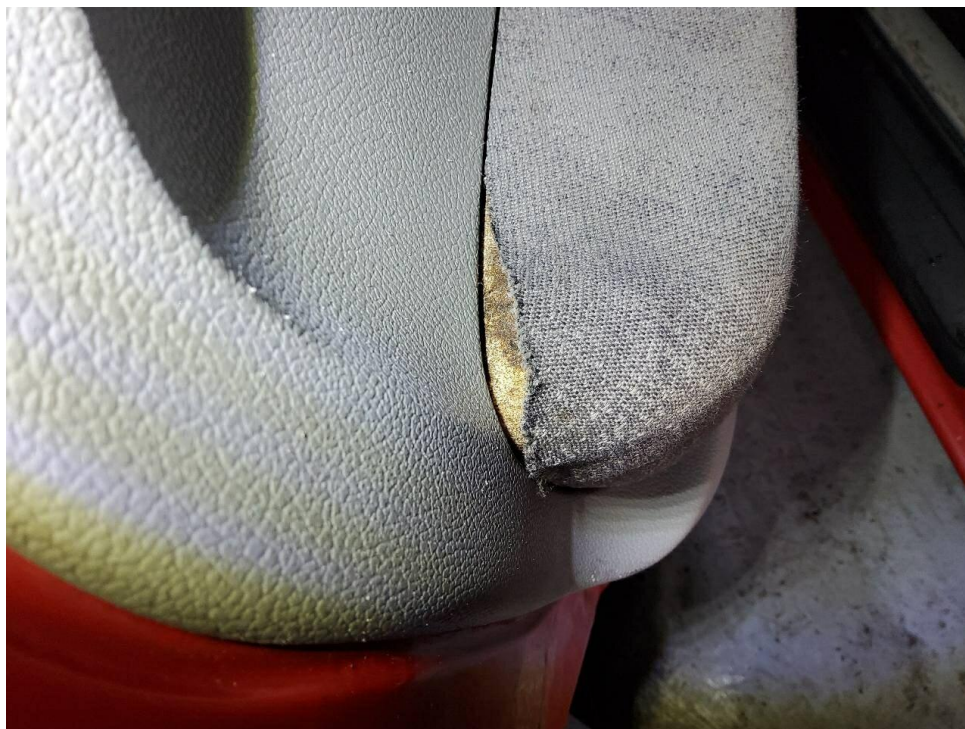
Bild 5 : Türverkleidung vorne rechts gerissen

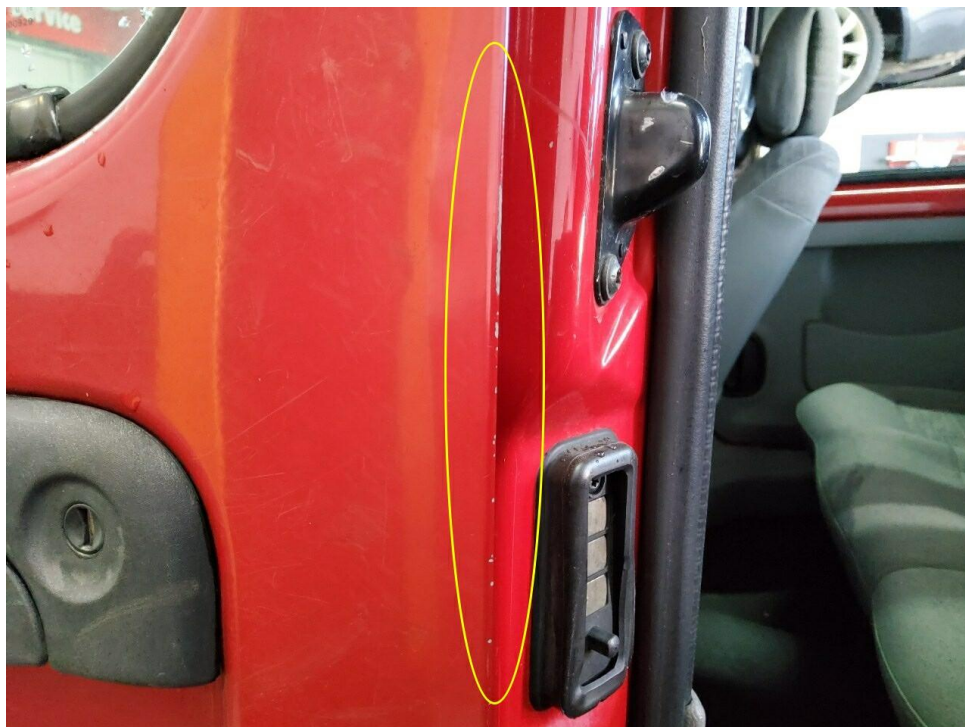
Türe vorne links, Türkante, Lackabplatzer, smart repair (Bild 6); Kofferraumabdeckung links und rechts verschrammt, erneuern; Ölverlust, prüfen und Befund festlegen, Schadenerweiterung möglich (Bild 22).

Bild 6 : Türe vorne links, Türkante, Lackabplatzer

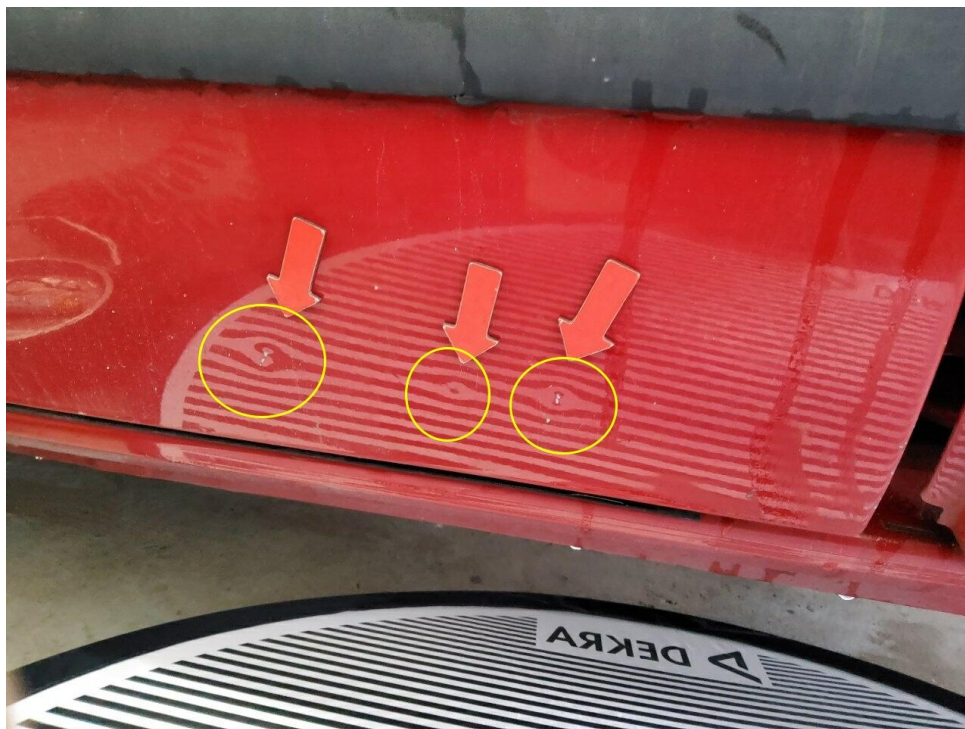
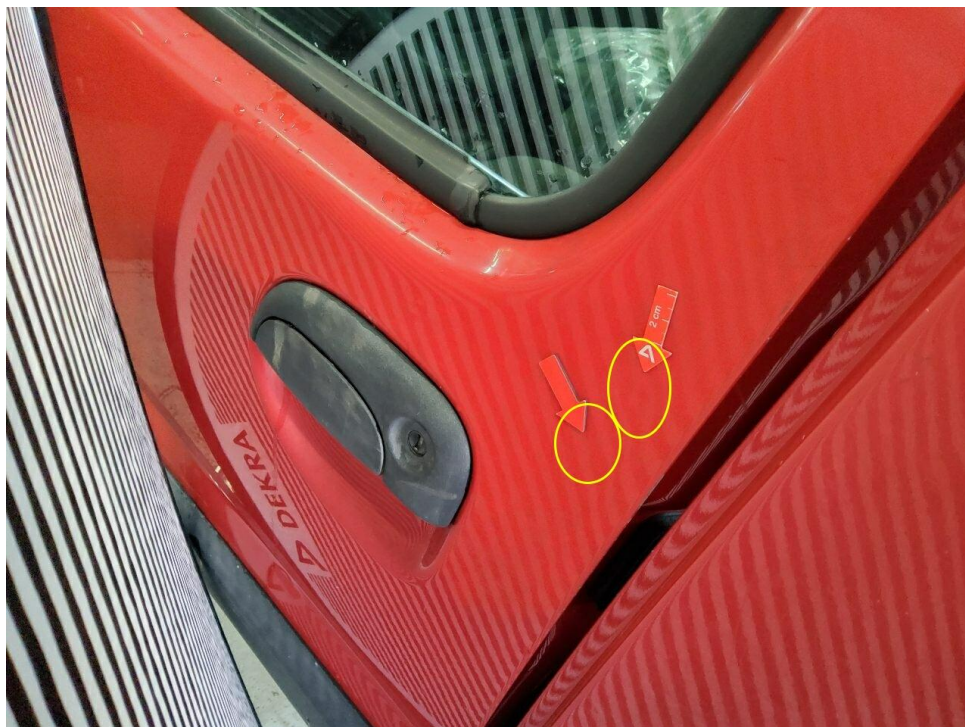
Fahrzeugaufbereitung (Lack blind), polieren; Tacho defekt - km nicht ablesbar, erneuern; Türe vorne links mehrfach eingedellt, smart repair (Bild 8); Türe hinten links mehrfach eingedellt, smart repair (Bild 20, 21); Unfallschaden: Seitenteil hinten rechts u. Türe eingedellt und verschrammt, instandsetzen; Kotflügel rechts eingedellt, erneuern (Bild 14); Türeverkleidung vorne links eingerissen, erneuern; Vorderer Stoßfänger rundrum verschrammt und teils gebrochen, erneuern (Bild 10); Motorhaubendämmung lose bzw. eingerissen, erneuern (Bild 12); Windschutzscheibe - Steinschlag mit Rissbildung, erneuern (Bild 13); Schweller rechts eingedrückt und verschrammt, instandsetzen (Bild 15); Stoßfänger hinten verschrammt mit Materialabtrag, erneuern (Bild 17, 18, 19); Heckklappe verschrammt, smart repair; Bremsen vorne links fest, instandsetzen. Batterie defekt, erneuern. Außenspiegel links, verschrammt und lose, erneuern (Bild 9).

Bild 7 : Türe vorne links mehrfach eingedellt

Bild 8 : Türe vorne links mehrfach eingedellt

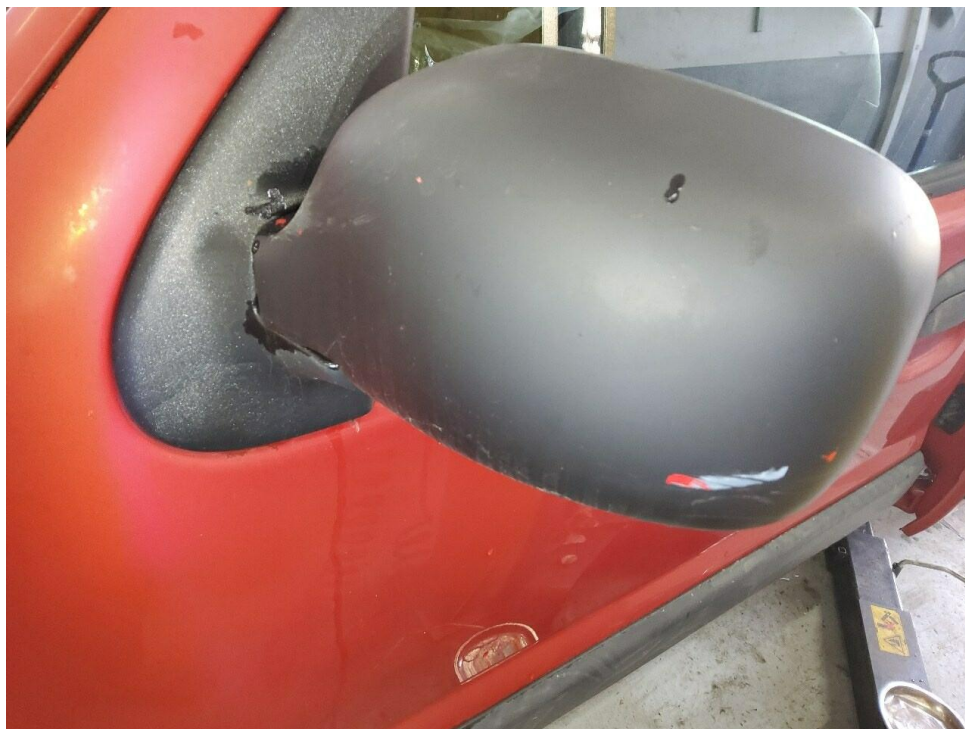
Bild 9 : Außenspiegel links, verschrammt und lose

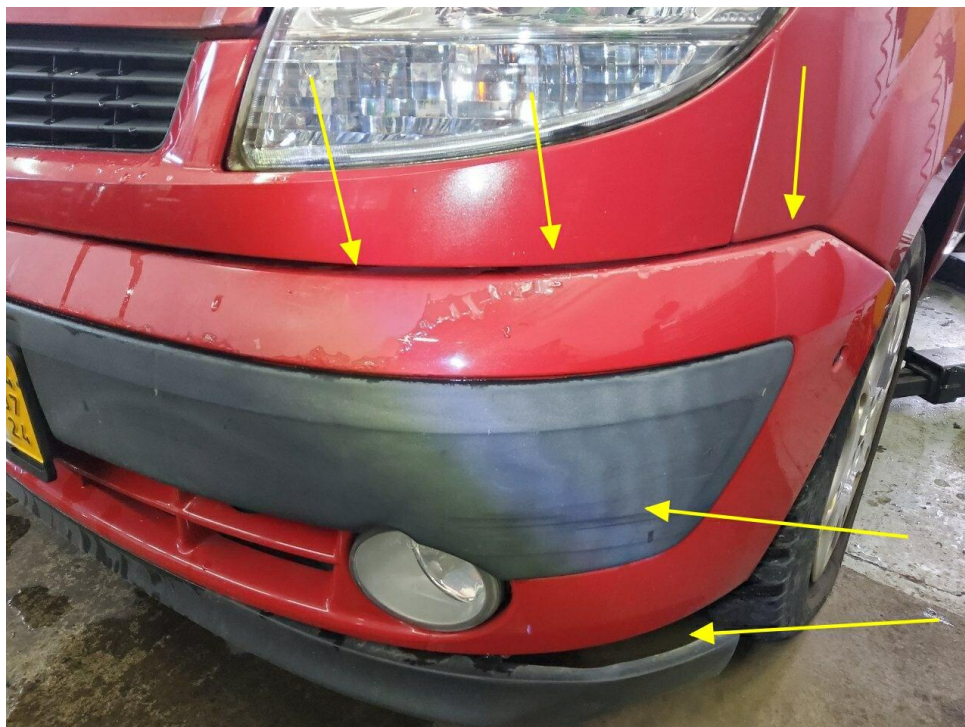
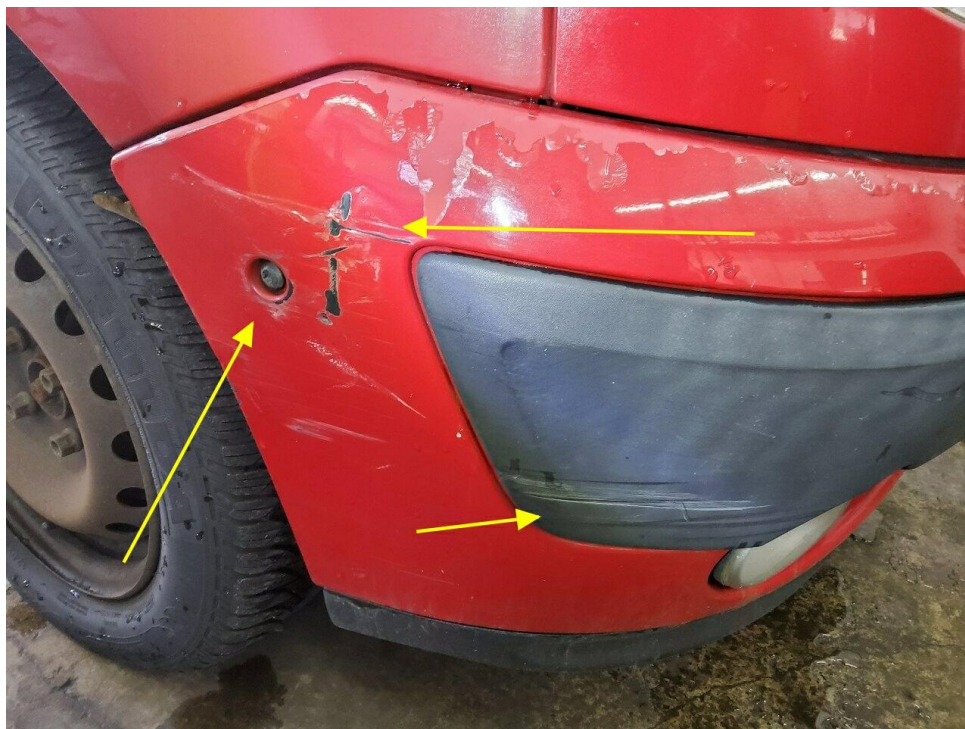
Bild 10 : Vorderer Stoßfänger rundrum verschrammt und teils gebrochen

Bild 11 : Vordere Stoßfänger rundrum verschrammt und teils gebrochen

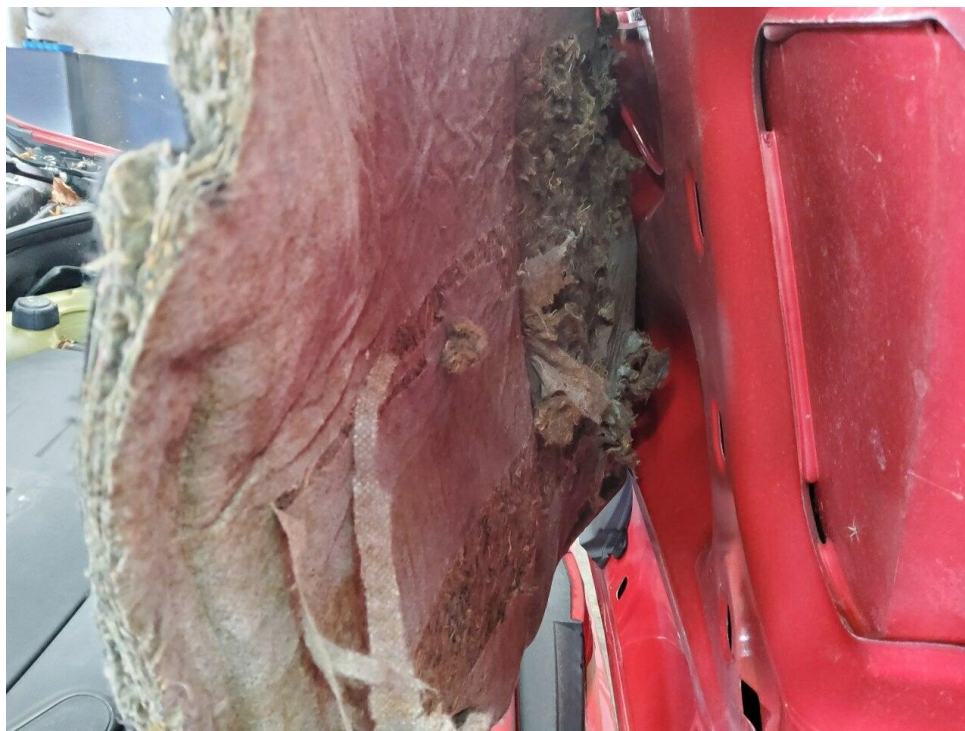
Bild 12 : Motorhaubendämmung lose bzw. eingerissen

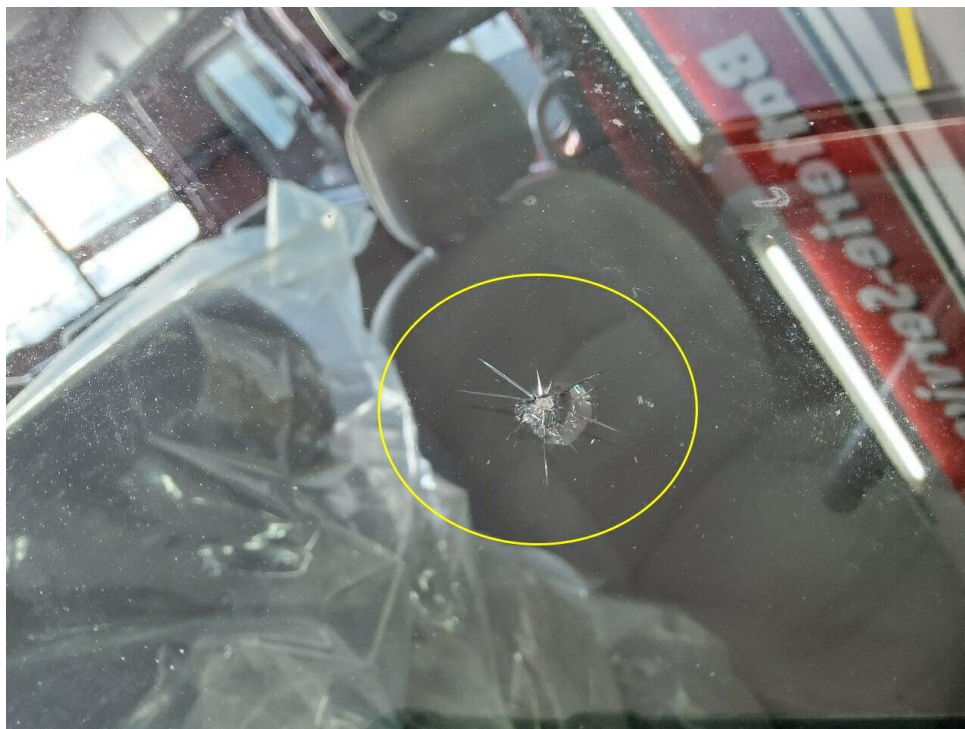
Bild 13 : Windschutzscheibe - Steinschlag mit Rissbildung

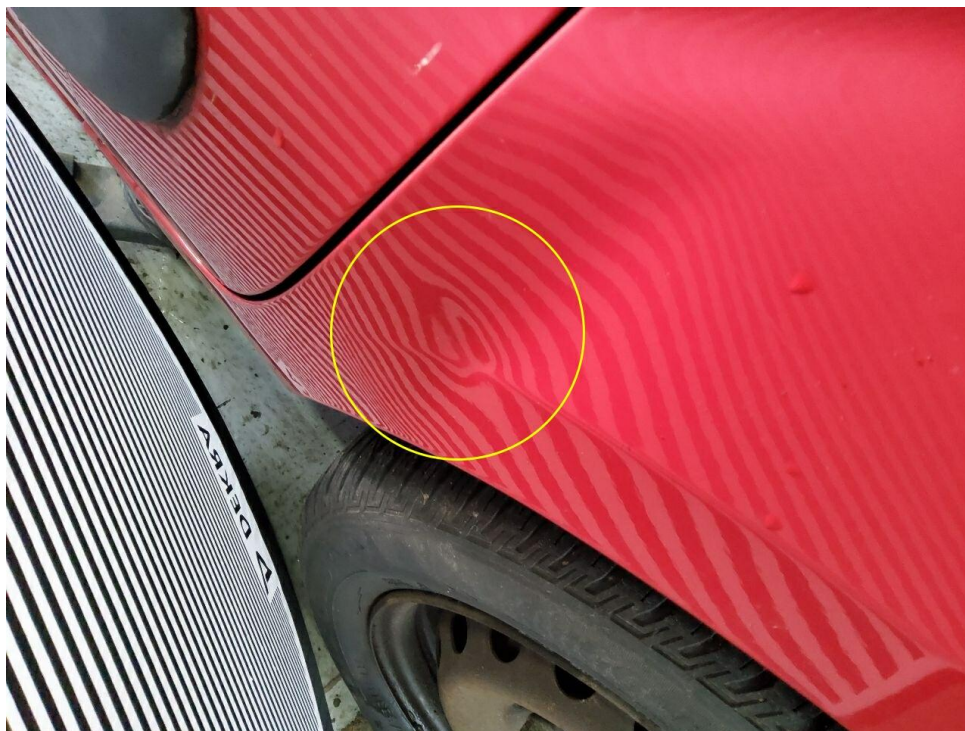
Bild 14 : Kotflügel rechts eingedellt

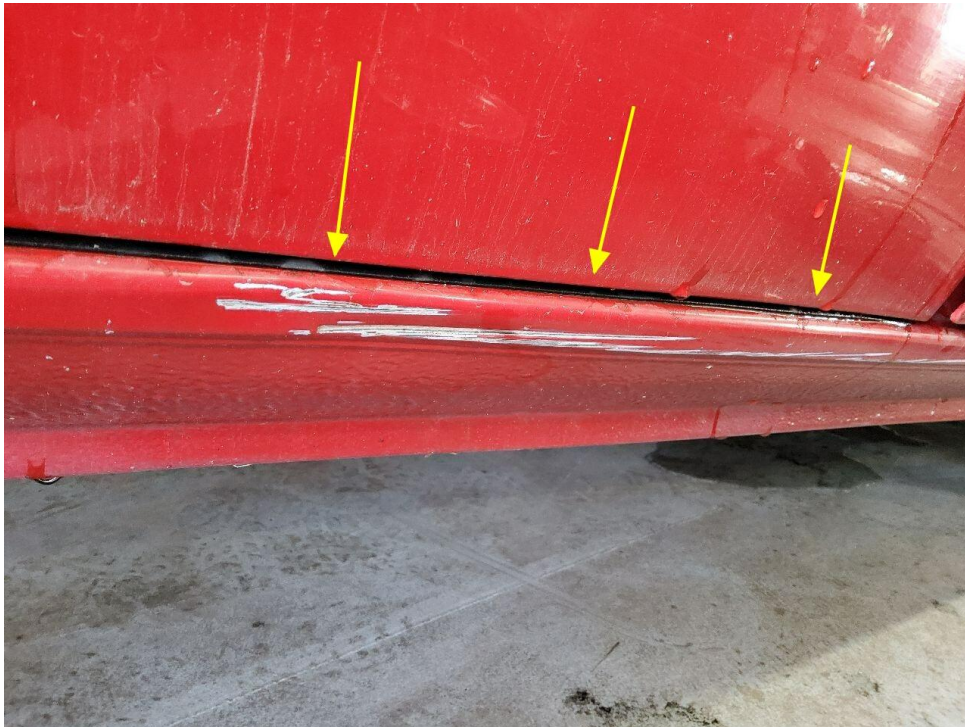
Bild 15 : Schweller rechts eingedrückt und verschrammt

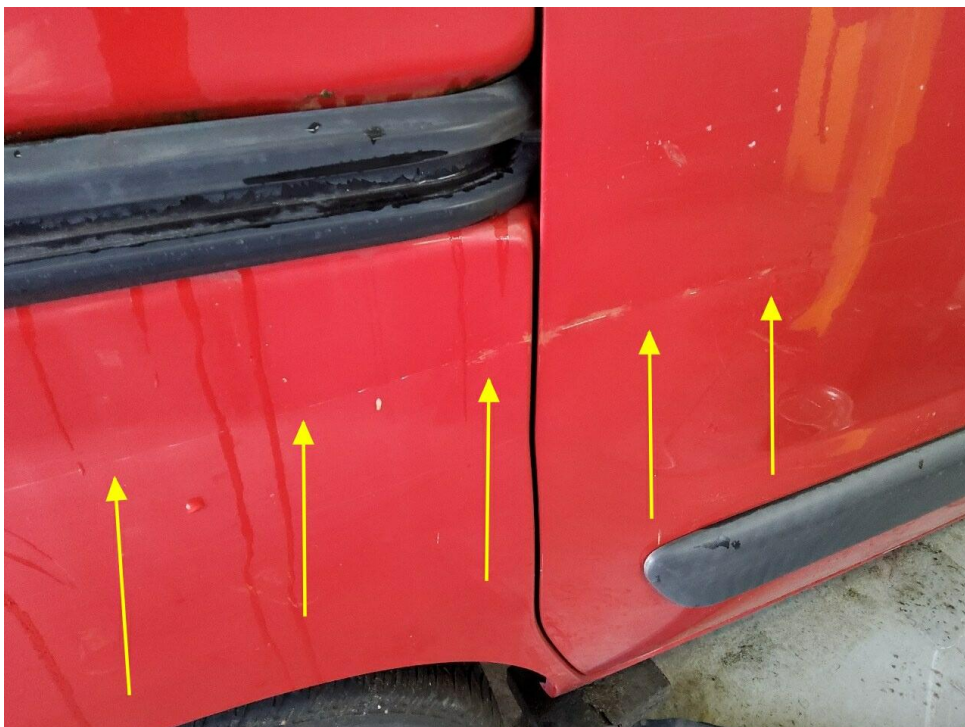
Bild 16 : Unfallschaden: Seitenteil hinten rechts und hintere Türe eingedellt und verschrammt

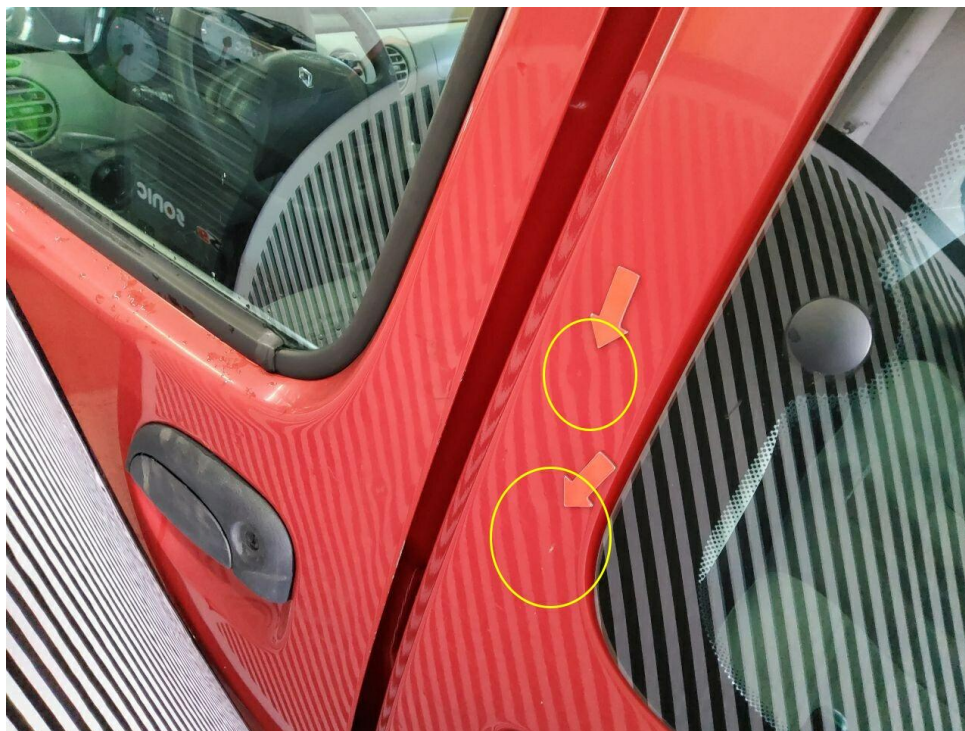
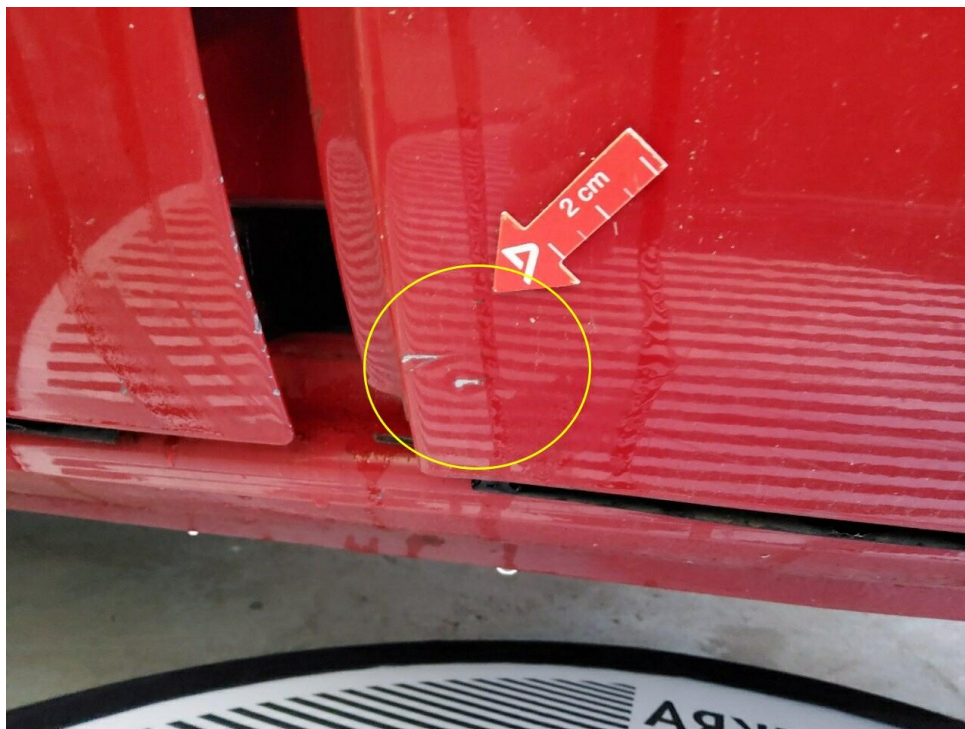
Bild 20 : Türe hinten links mehrfach eingedellt

Bild 21 : Türe hinten links mehrfach eingedellt

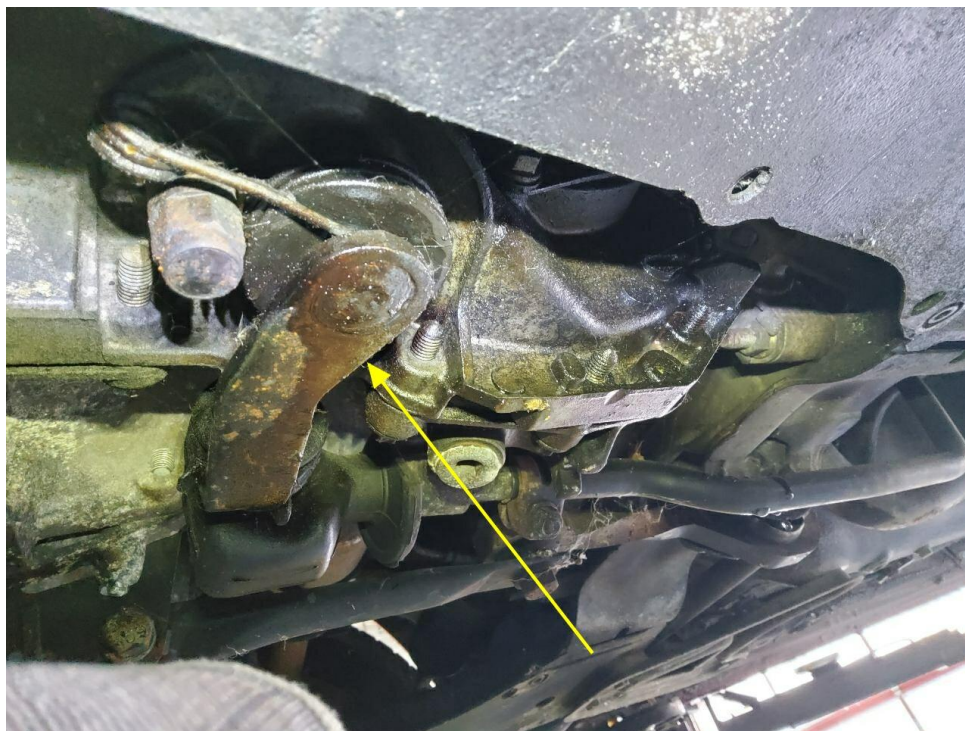
Prüfposition/en: Schadenerweiterung nach Diagnose nicht auszuschließen.

Bild 22 : Ölverlust
