DEKRA Automobil GmbH
Dr.-Geiger-Weg 3a, 94032 Passau

Bewertungsgutachten

FIN VF1KC07EF2 [REDACTED]

Fahrzeugart	Personenkraftwagen
Hersteller	Renault
Typ / Verkaufsbezeichnung	Kangoo / Kangoo Privileg
Aufbauart	Kombi
HSN / TSN	3004 / 156
Fahrzeug-Ident.-Nr.	VF1KC07EF2 [REDACTED]
Türen	5
Sitzplätze	5
Farbe	HELLROT
Lackierung	O719
Energiequelle / Kraftstoff	Diesel
Motorart / Zylinderanzahl	Reihenmotor / 4
Leistung / Hubraum	48 kW / 1461 cm ³
Schadstoffklasse	EURO 3
Getriebe / Gänge	Schaltgetriebe / 5
Felgen	Stahl mit Radzierblende
Km-Stand abgelesen	170.000

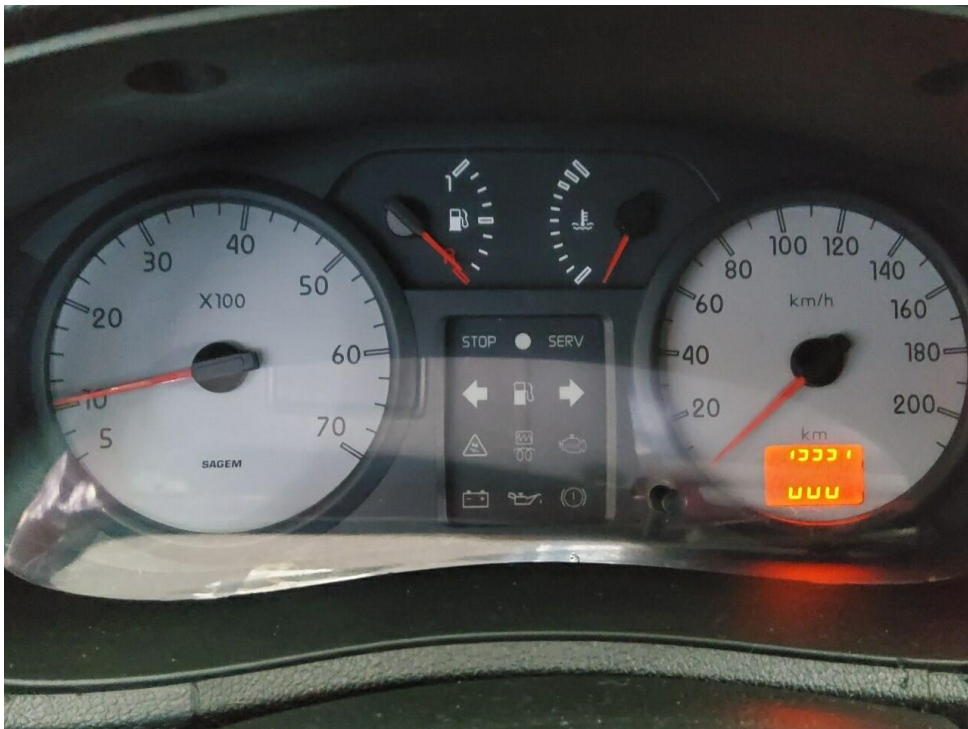
Bild 4 : Kombiinstrument

Zum Zeitpunkt der Besichtigung wurde die Laufleistung anhand der beiden im Motoraum vorhandenen Ölwechselzettel geschätzt, da eine Ablesung aufgrund eines Tachodefekts nicht möglich war!!!!

Fahrzeugaufbereitung (Lack blind), polieren; Tacho defekt - km nicht ablesbar, erneuern; Türe vorne links mehrfach eingedellt, smart repair (Bild 8); Türe hinten links mehrfach eingedellt, smart repair (Bild 20, 21); Unfallschaden: Seitenteil hinten rechts u. Türe eingedellt und verschrammt, instandsetzen; Kotflügel rechts eingedellt, erneuern (Bild 14); Tüerverkleidung vorne links eingerissen, erneuern; Vorderer Stoßfänger rundrum verschrammt und teils gebrochen, erneuern (Bild 10); Motorhaubendämmung lose bzw. eingerissen, erneuern (Bild 12); Windschutzscheibe - Steinschlag mit Rissbildung, erneuern (Bild 13); Schweller rechts eingedrückt und verschrammt, instandsetzen (Bild 15); Stoßfänger hinten verschrammt mit Materialabtrag, erneuern (Bild 17, 18, 19); Heckklappe verschrammt, smart repair; Bremsen vorne links fest, instandsetzen. Batterie defekt, erneuern. Außenspiegel links, verschrammt und lose, erneuern (Bild 9).

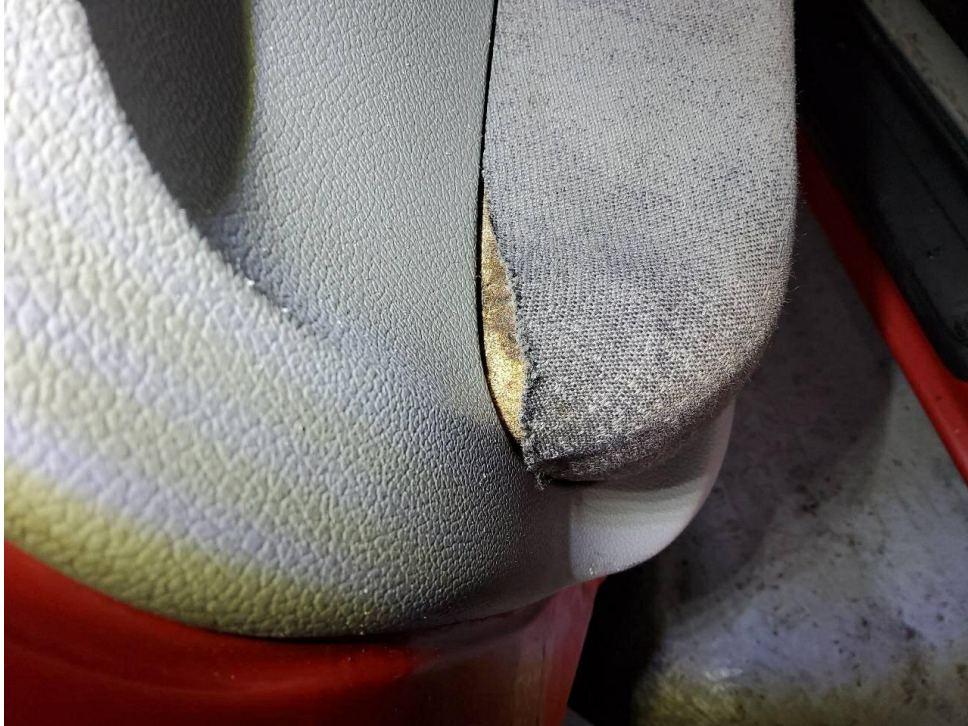
Bild 5 : Türverkleidung vorne rechts gerissen

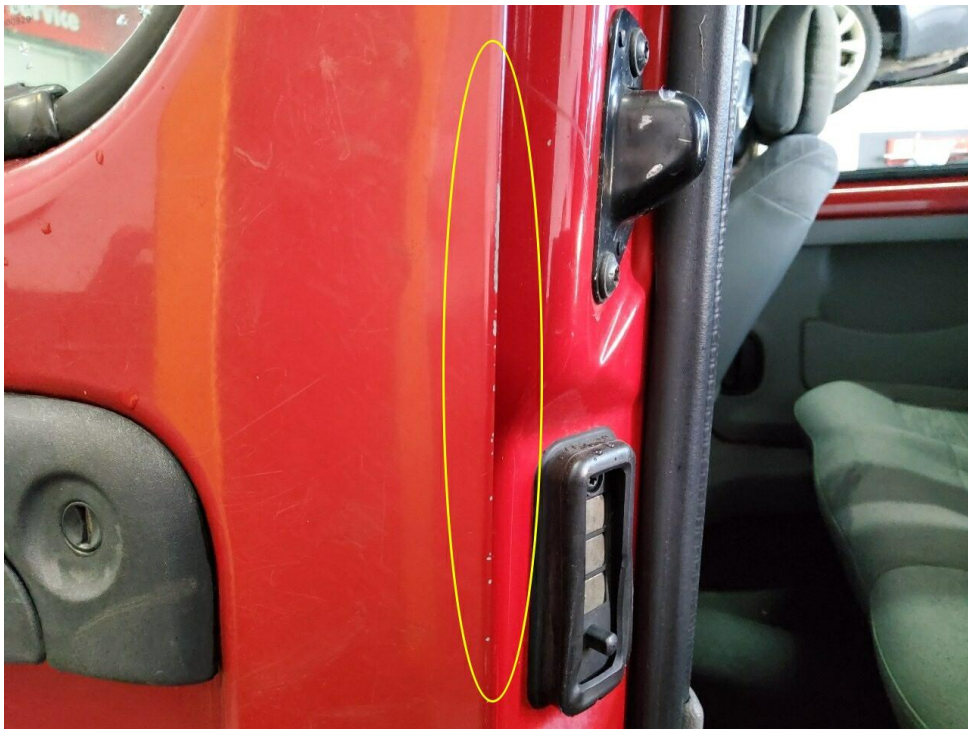
Bild 6 : Türe vorne links, Türkante, Lackabplatzer

Türe vorne links, Türkante, Lackabplatzer, smart repair (Bild 6); Kofferraumabdeckung links und rechts verschrammt, erneuern; Ölverlust, prüfen und Befund festlegen, Schadenerweiterung möglich (Bild 22).

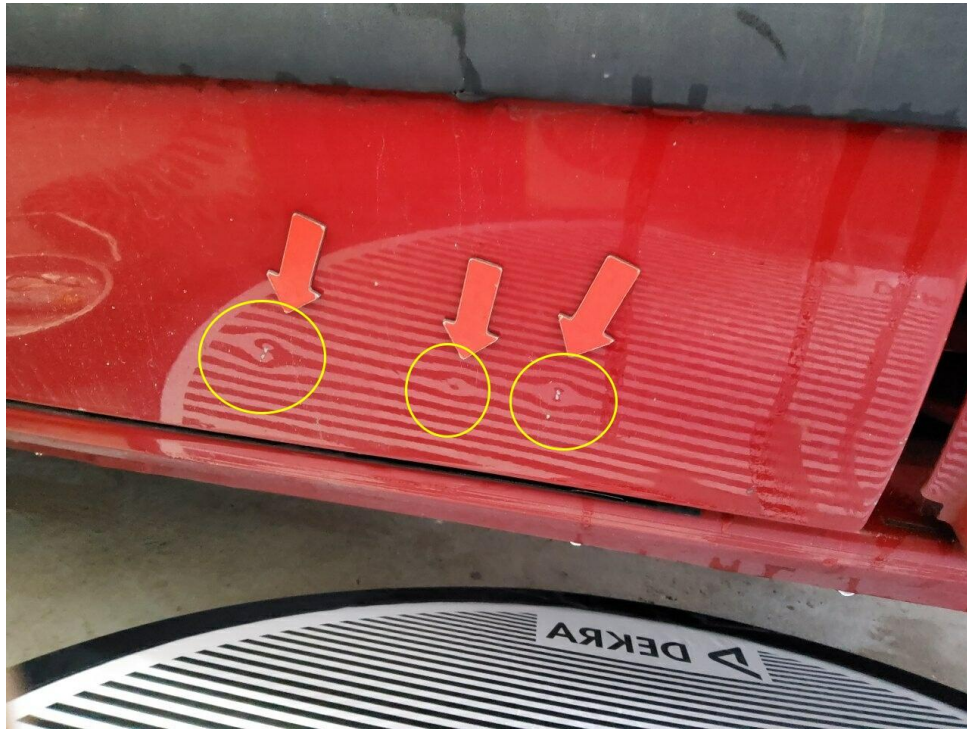
Bild 7 : Türe vorne links mehrfach eingedellt

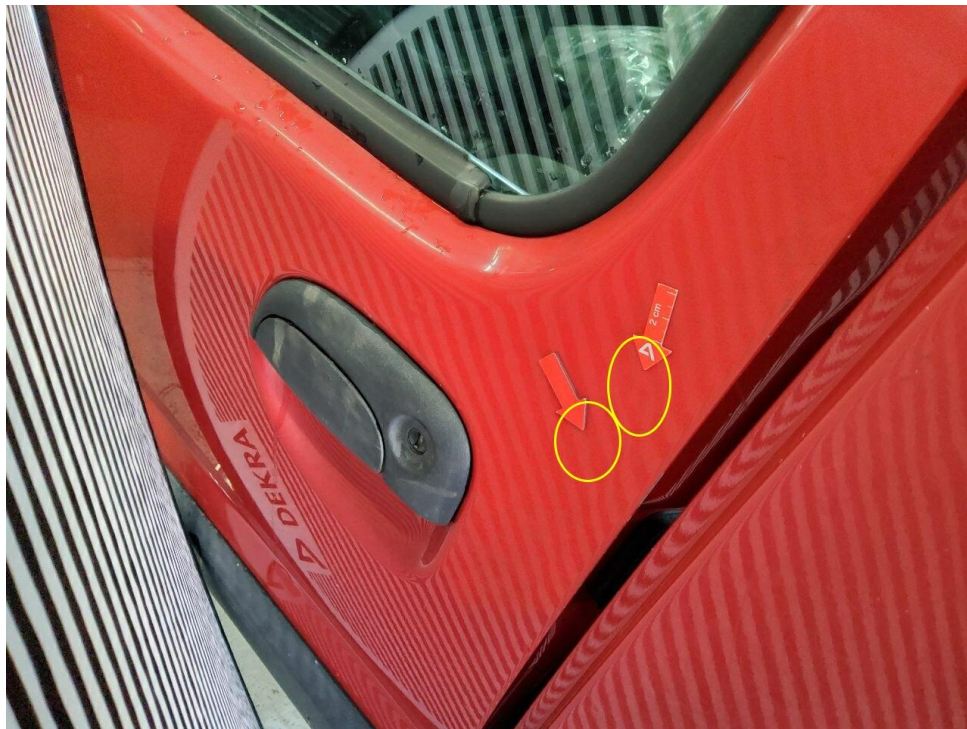
Bild 8 : Türe vorne links mehrfach eingedellt

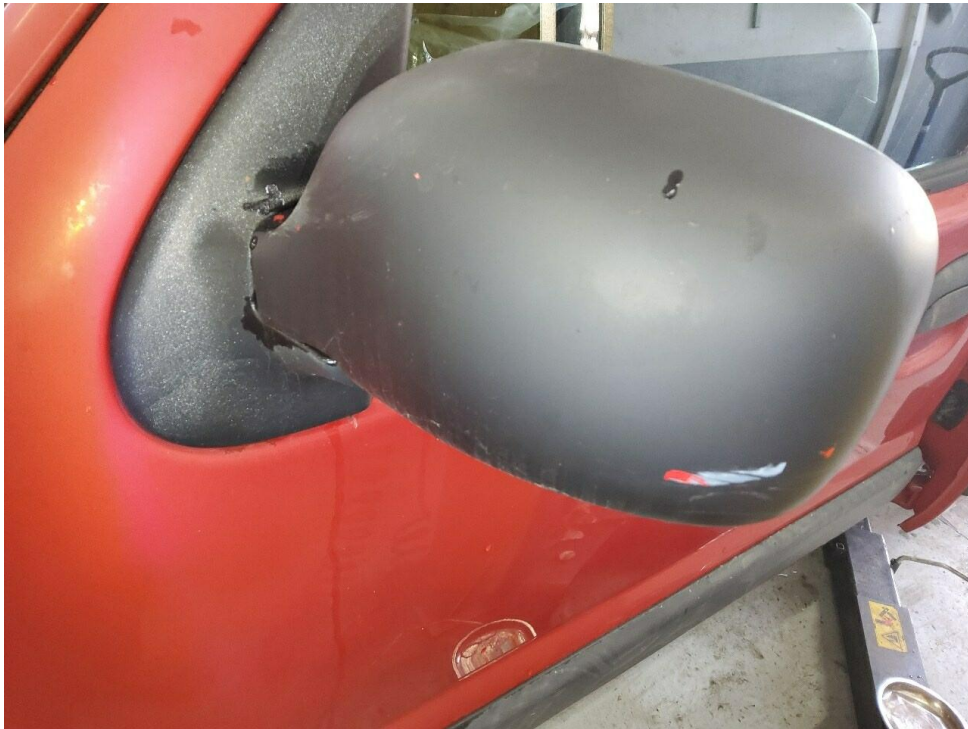
Bild 9 : Außenspiegel links, verschrammt und lose

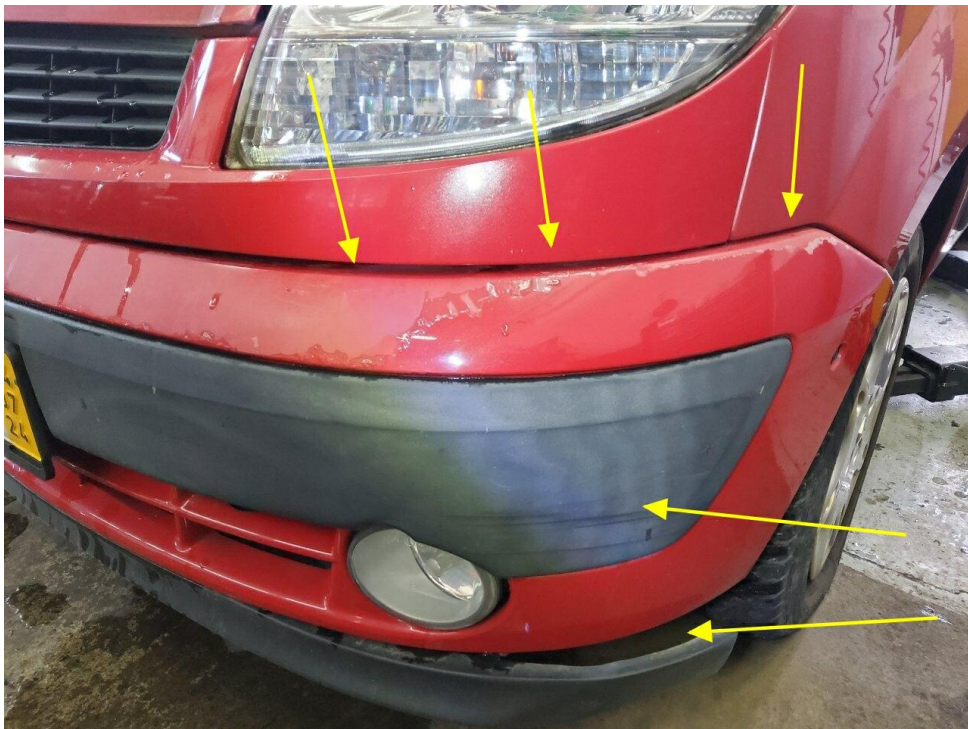
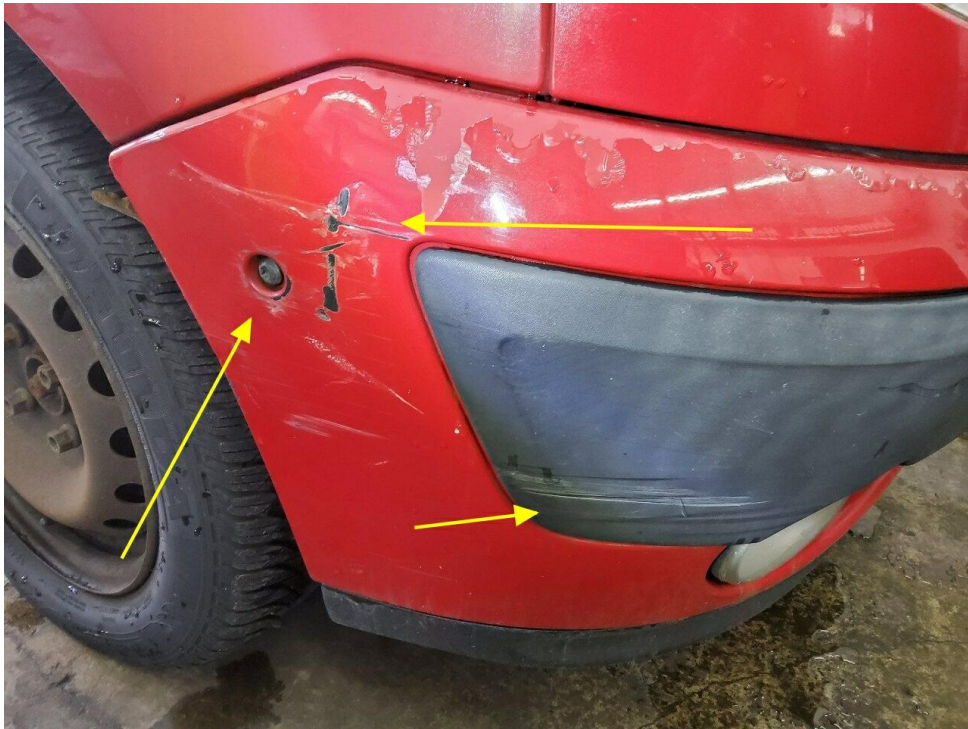
Bild 10 : Vorderer Stoßfänger rundrum verschrammt und teils gebrochen

Bild 11 : Vordere Stoßfänger rundrum verschrammt und teils gebrochen

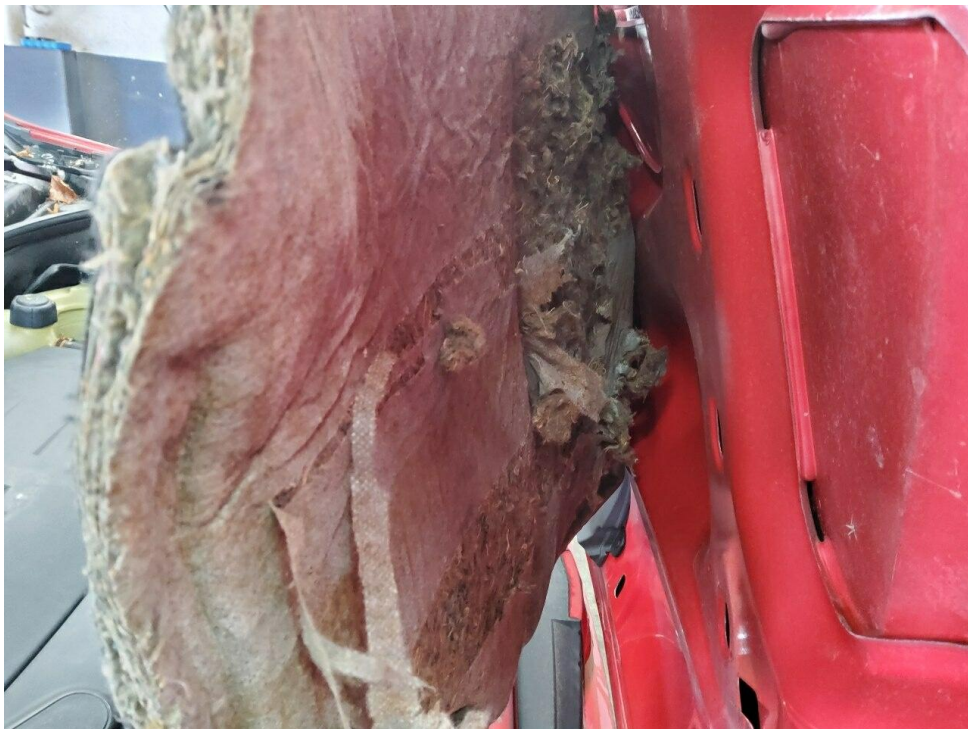
Bild 12 : Motorhaubendämmung lose bzw. eingerissen

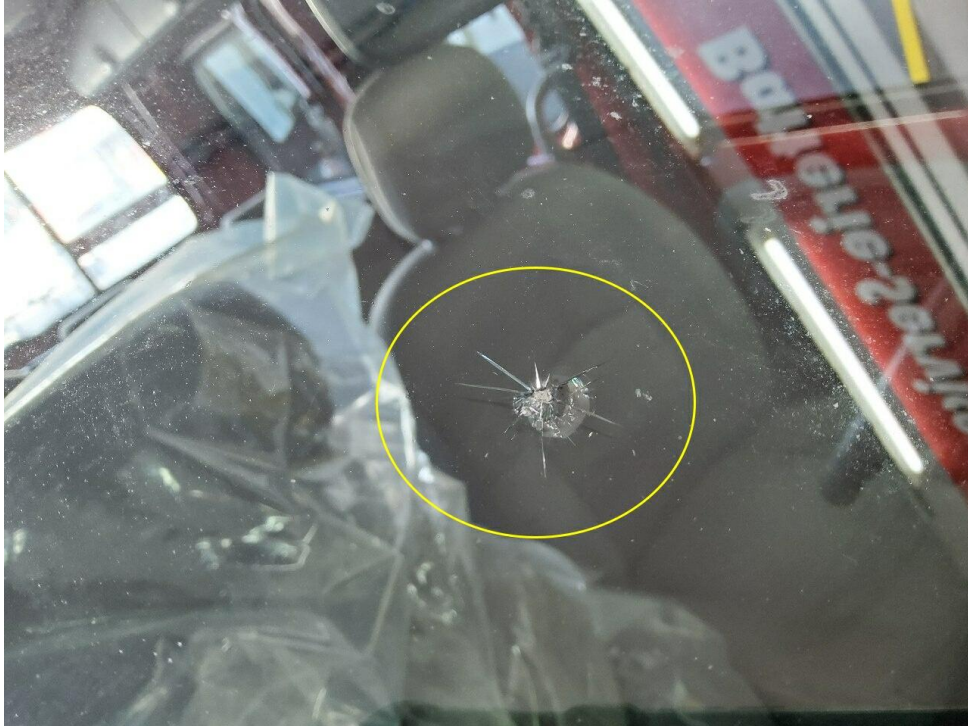
Bild 13 : Windschutzscheibe - Steinschlag mit Rissbildung

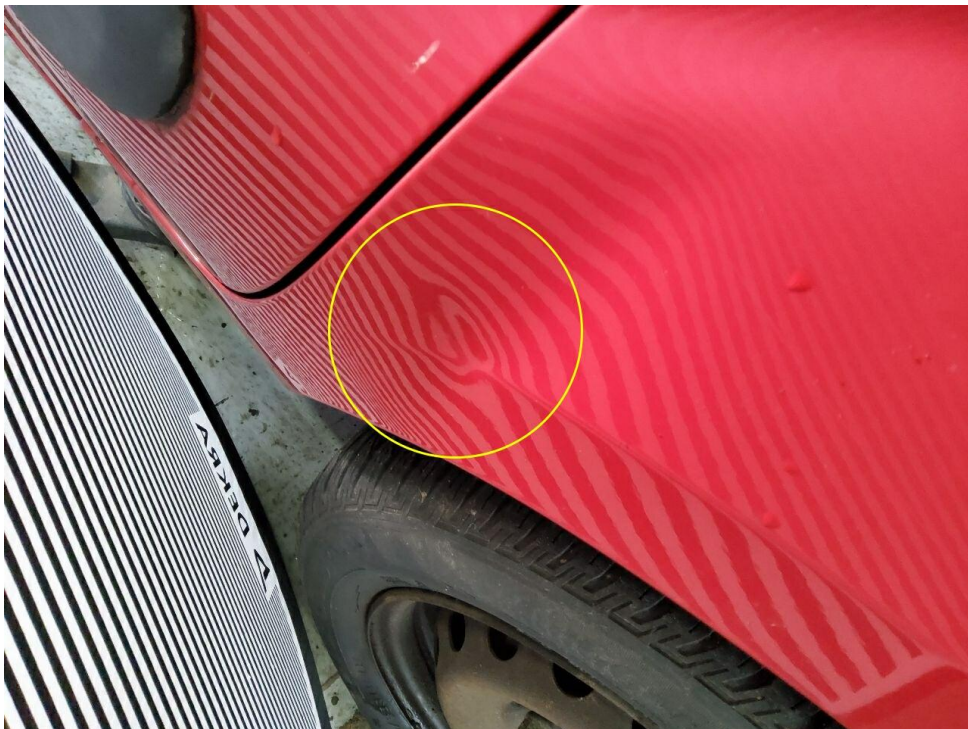
Bild 14 : Kotflügel rechts eingedellt

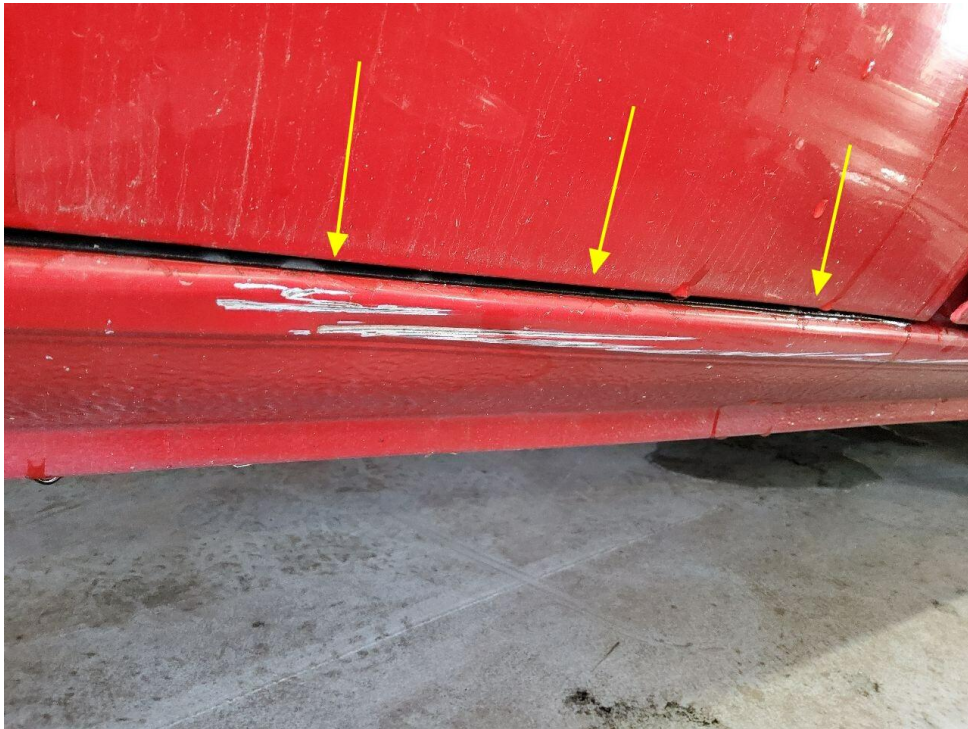
Bild 15 : Schweller rechts eingedrückt und verschrammt

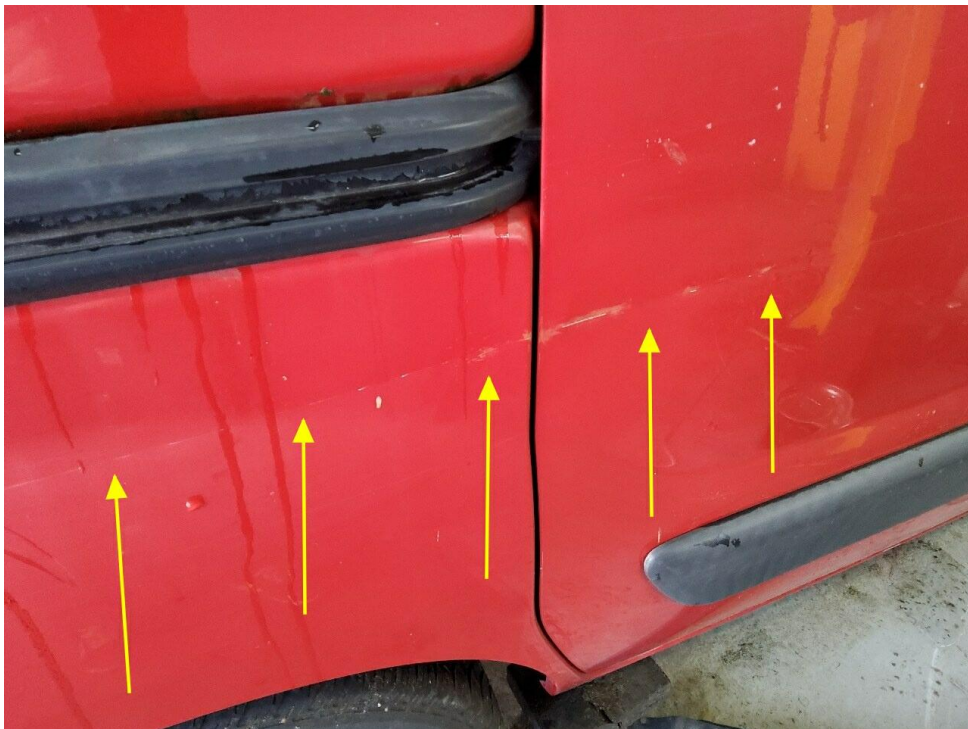
Bild 16 : Unfallschaden: Seitenteil hinten rechts und hintere Türe eingedellt und verschrammt

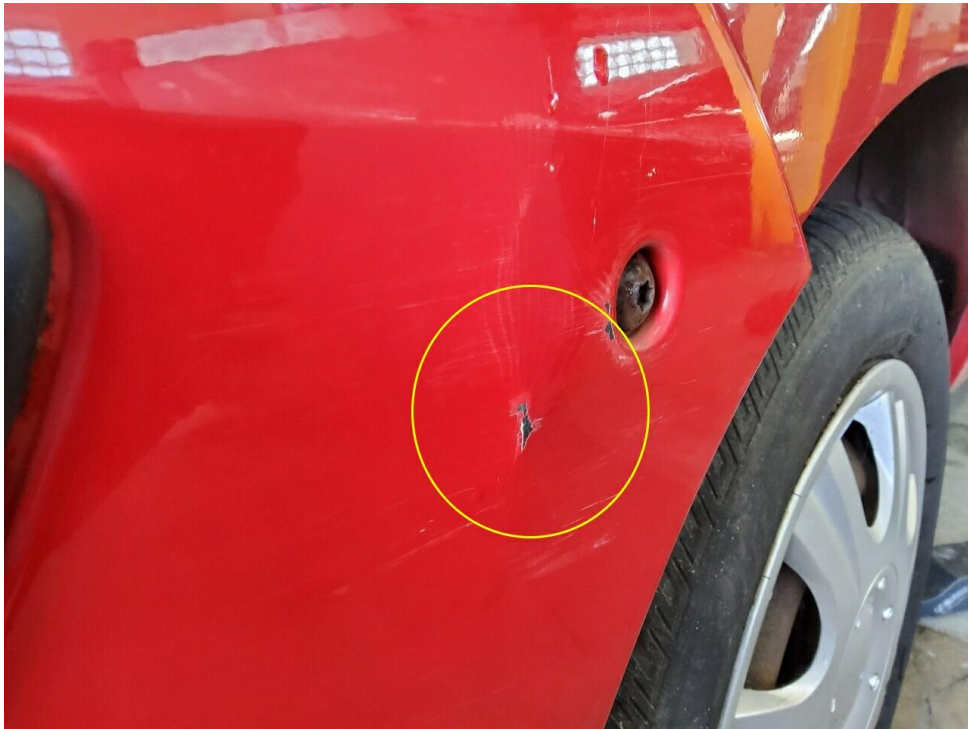
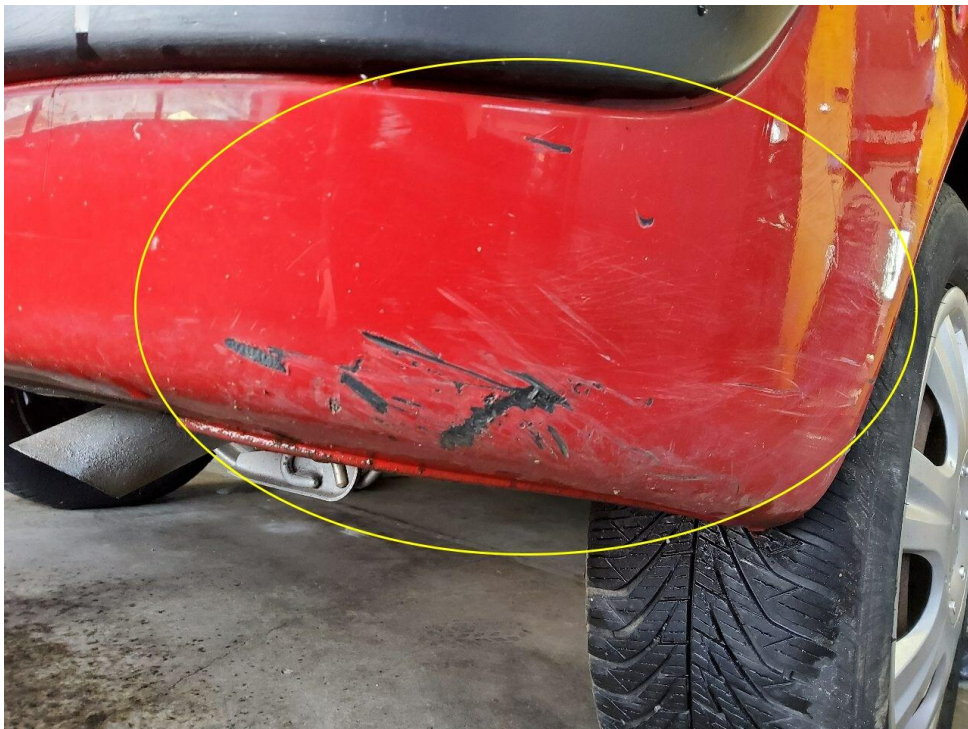
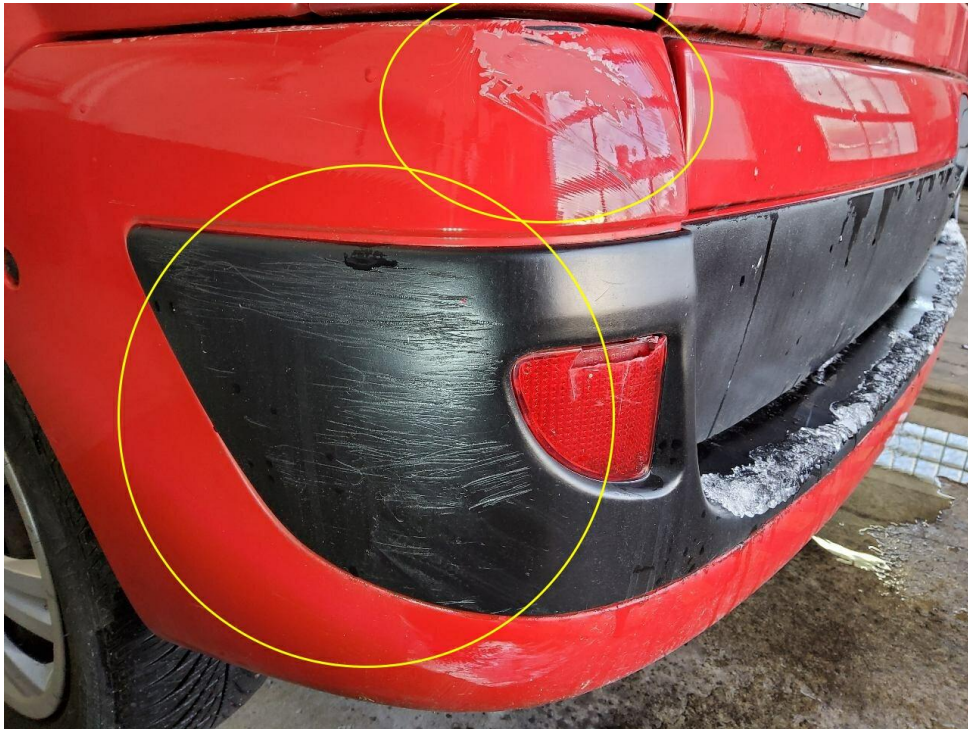
Bild 17 : Stoßfänger hinten verschrammt mit Materialabtrag

Bild 18 : Stoßfänger hinten verschrammt mit Materialabtrag

Bild 19 : Stoßfänger hinten verschrammt mit Materialabtrag

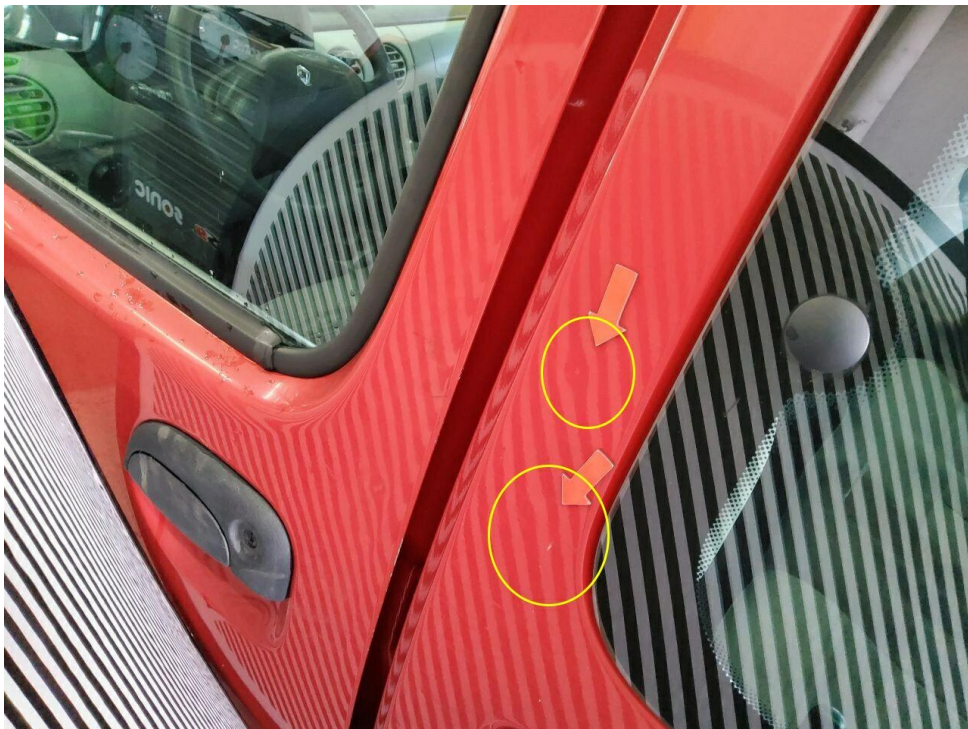
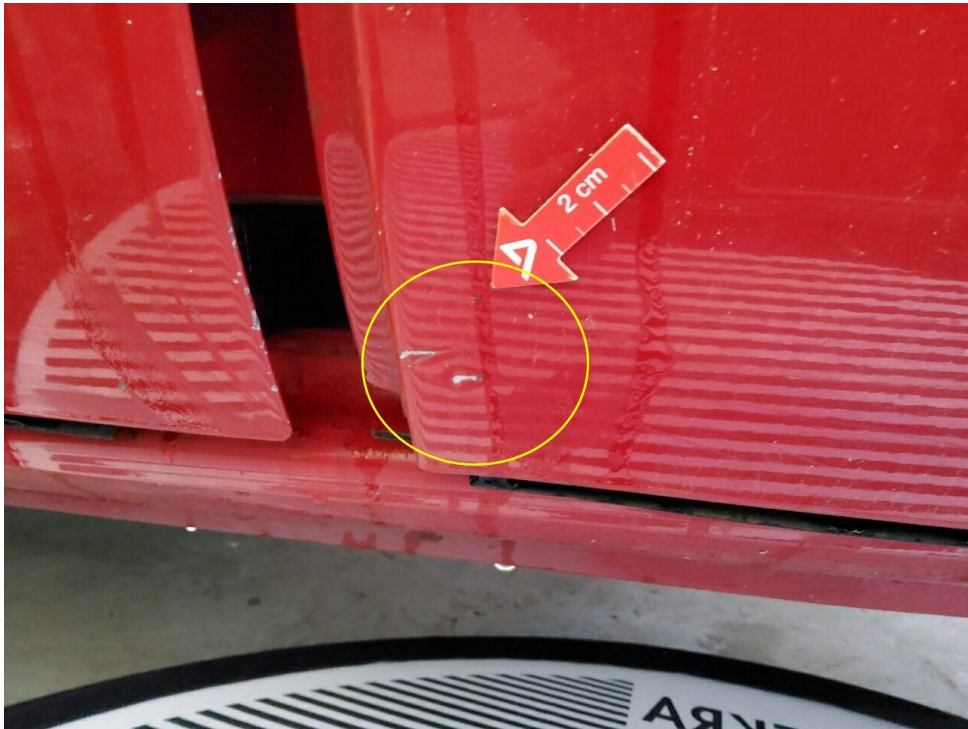
Bild 20 : Türe hinten links mehrfach eingedellt

Bild 21 : Türe hinten links mehrfach eingedellt

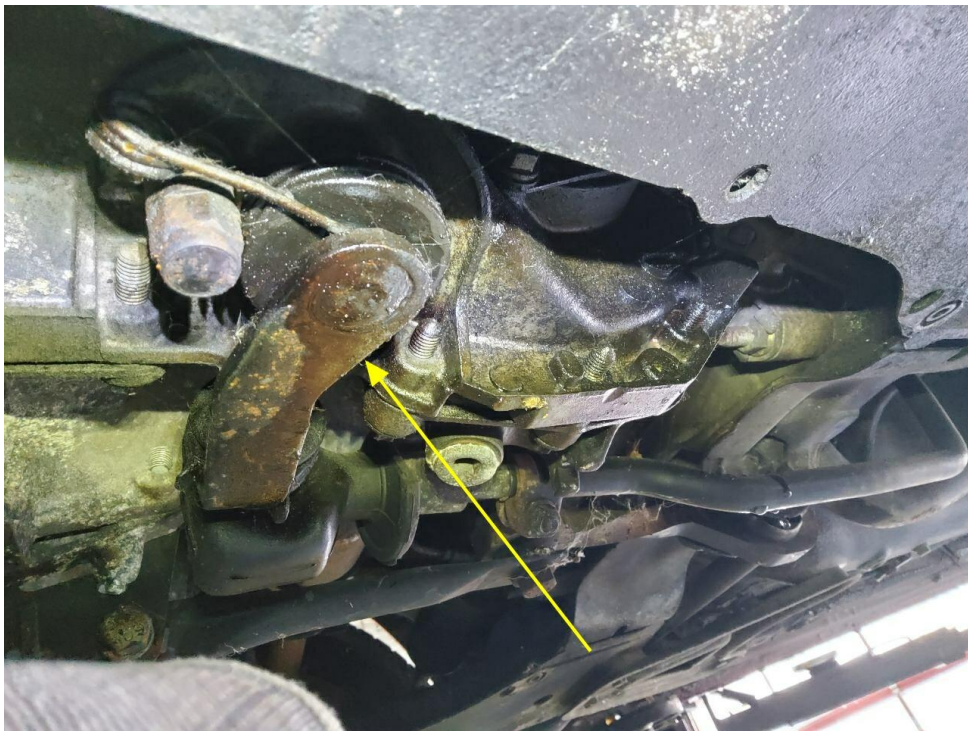
Prüfposition/en: Schadenerweiterung nach Diagnose nicht auszuschließen.

Bild 22 : Ölverlust
