Gutachten-Nr.: **10115K0124L-N1**
Bei Rückfragen bitte angeben!

**Fahrzeugbewertung
über Ihren PKW Ford Mustang, amtl. Kennzeichen:** [REDACTED]

BEWERTUNGS - GUTACHTEN

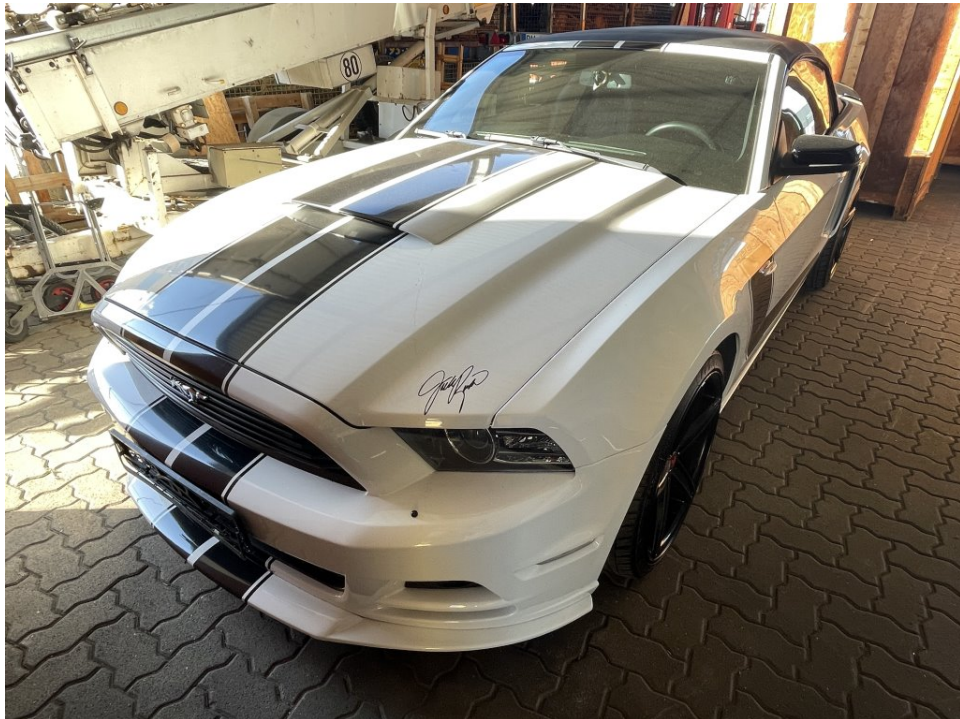
Bild Nr. 001

Übersichtsfoto vorn links

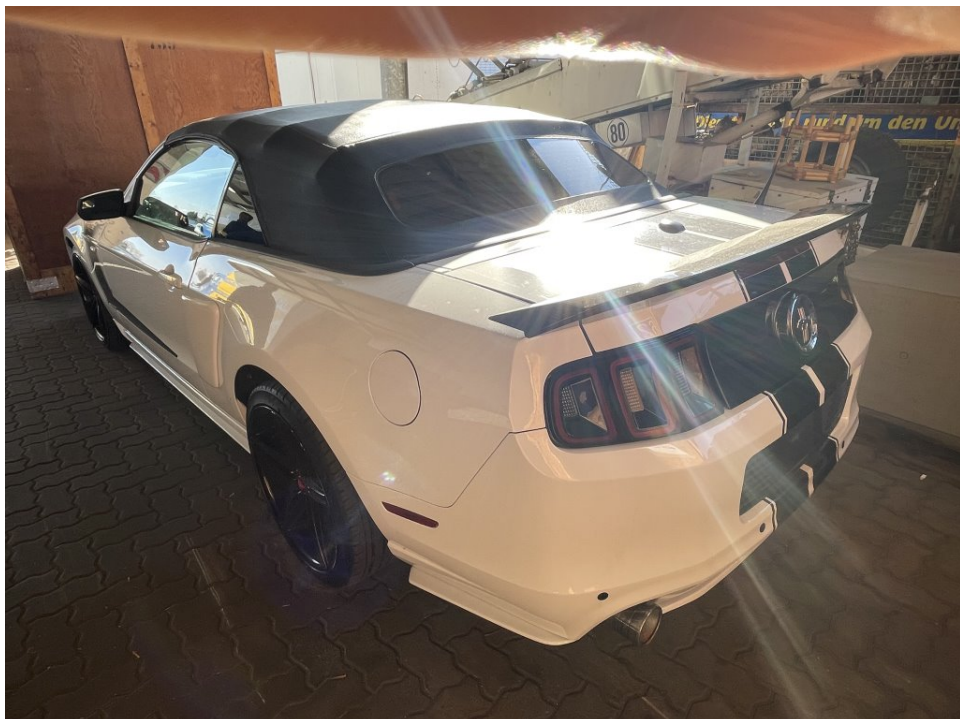
Bild Nr. 002

Übersichtsfoto hinten links

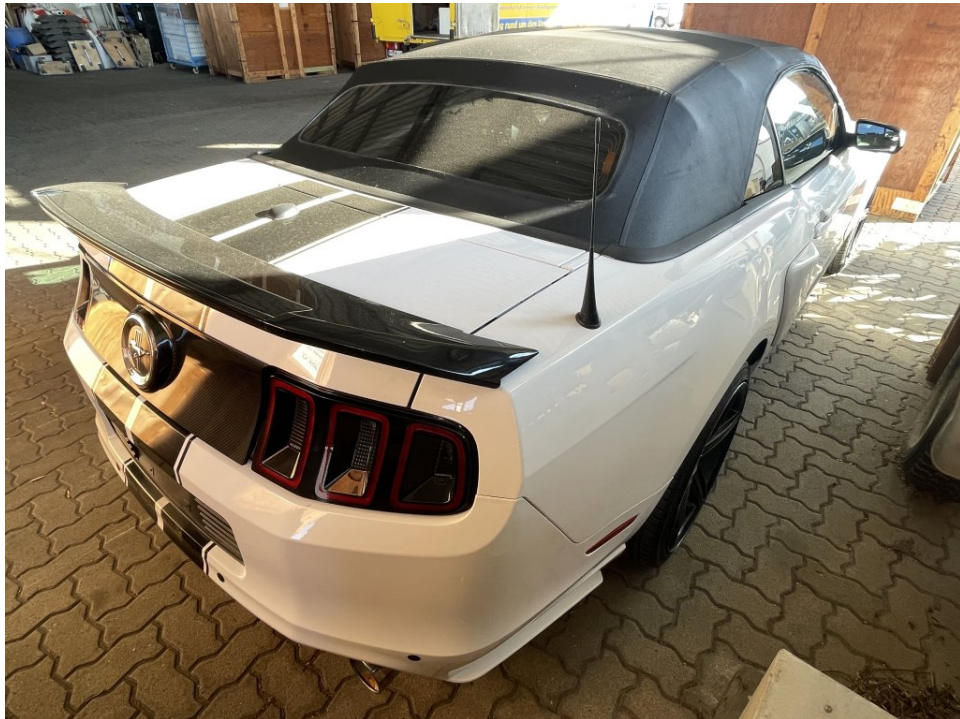
Bild Nr. 003

Übersichtsfoto hinten rechts

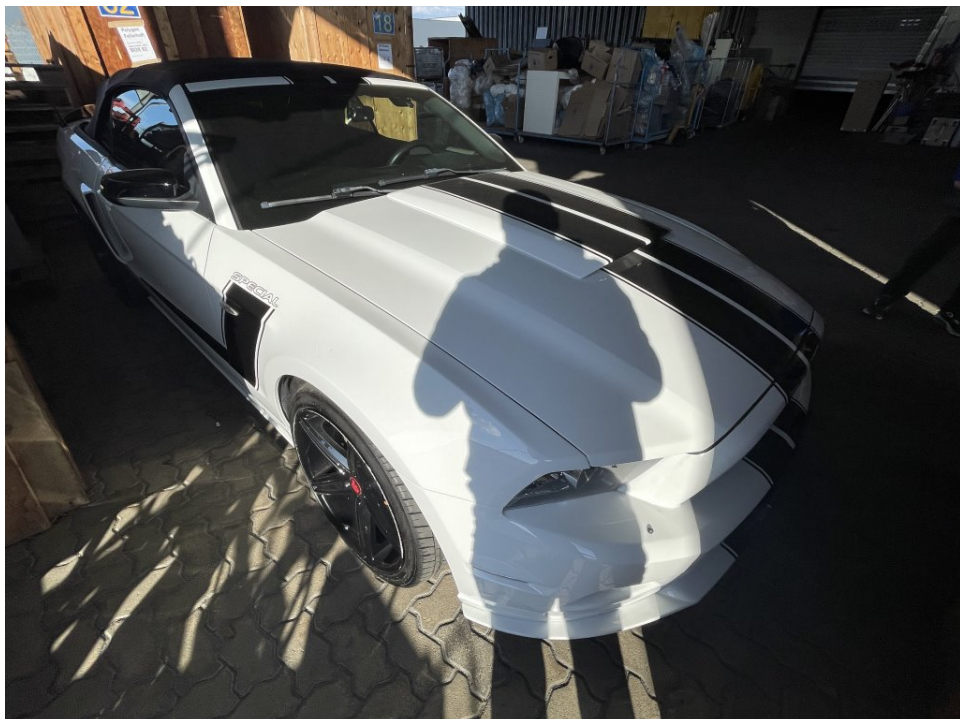
Bild Nr. 004

Übersichtsfoto vorn rechts

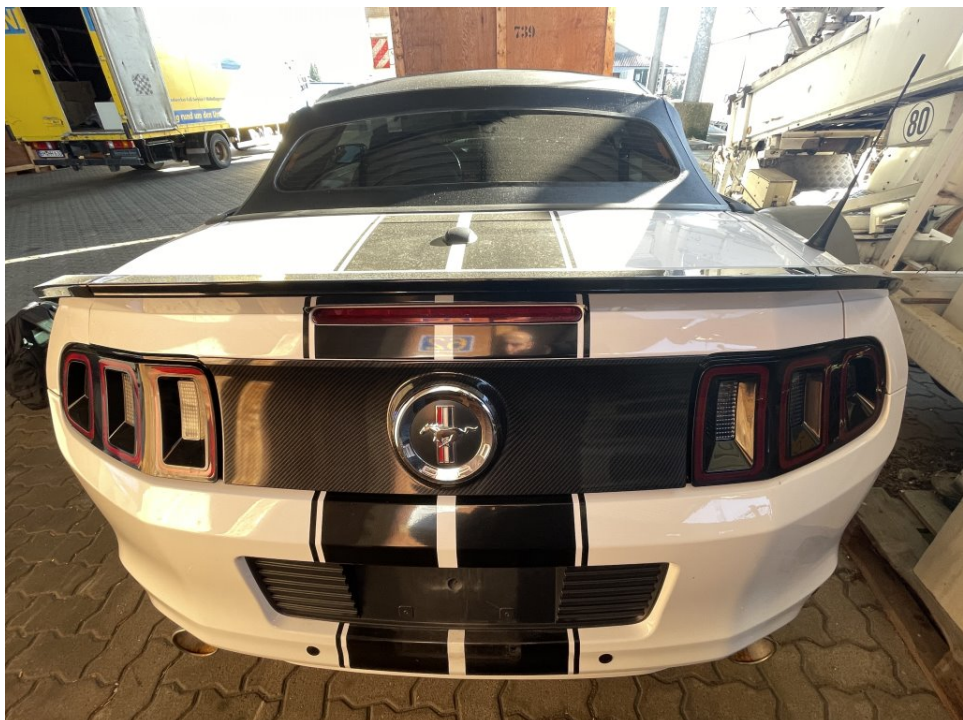
Bild Nr. 006

Übersichtsfoto Heck

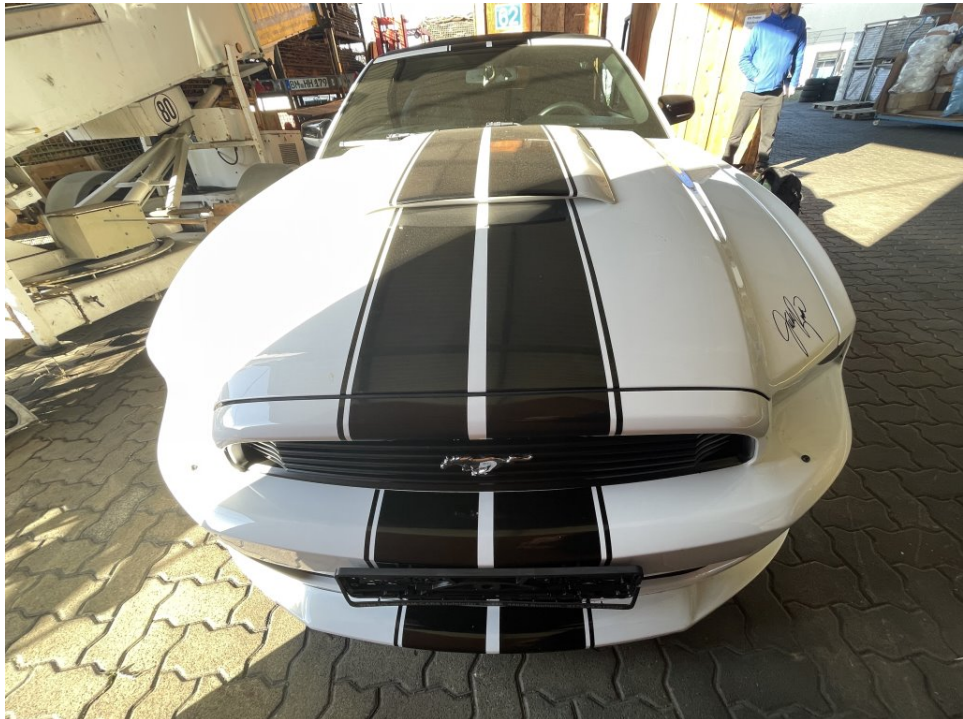
Bild Nr. 007

Übersichtsfoto Front

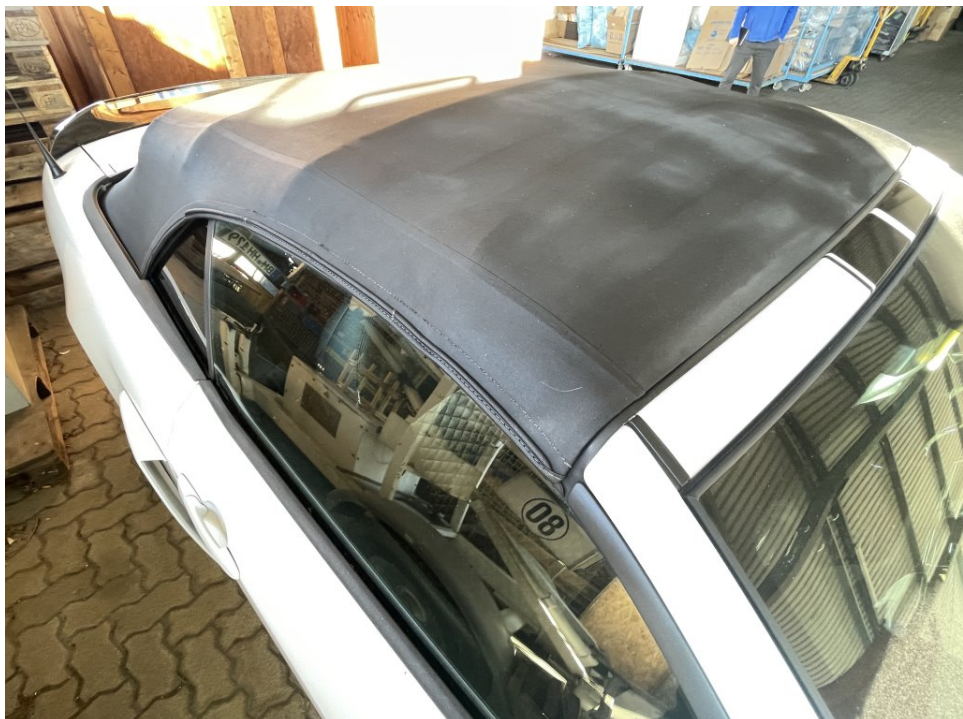
Bild Nr. 008

Übersichtsfoto Dach/Verdeck

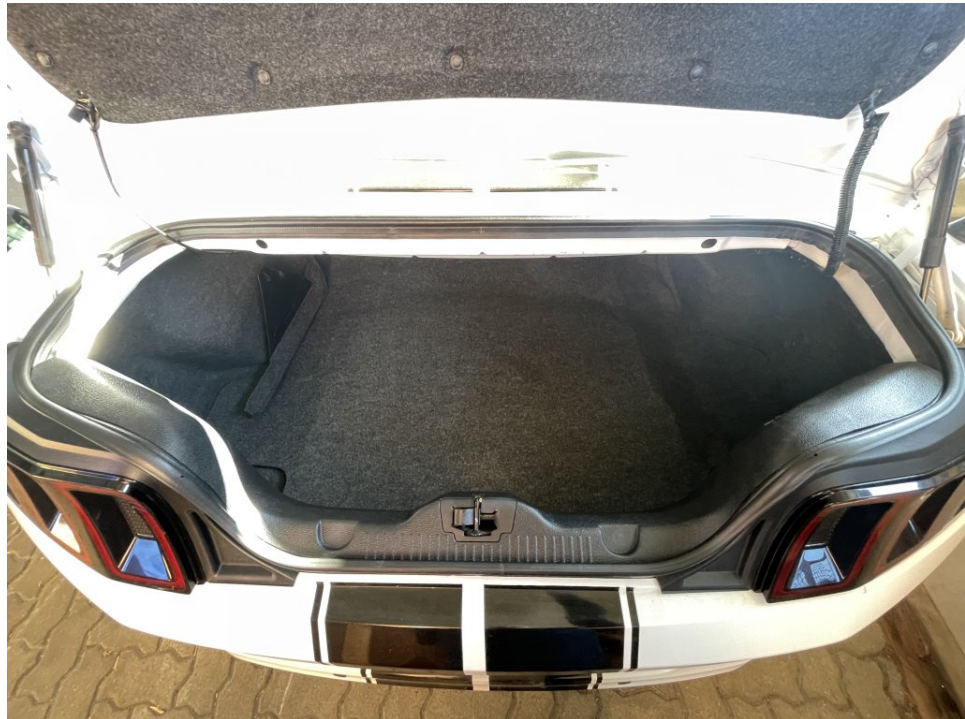
Bild Nr. 009

Detailfoto Kofferraum

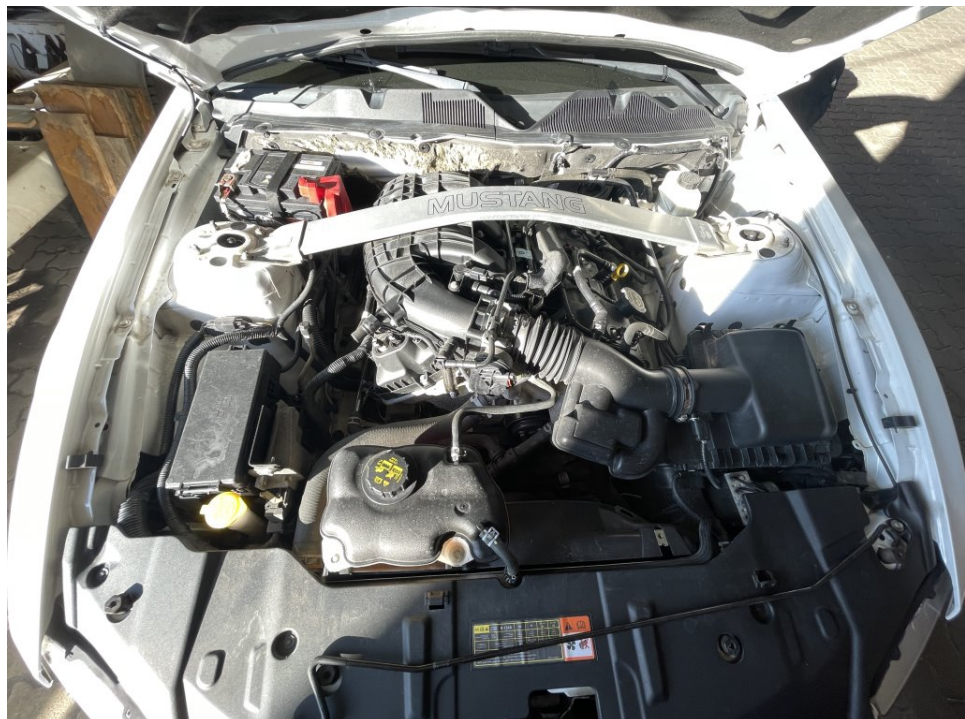
Bild Nr. 010

Detailfoto Motorraum

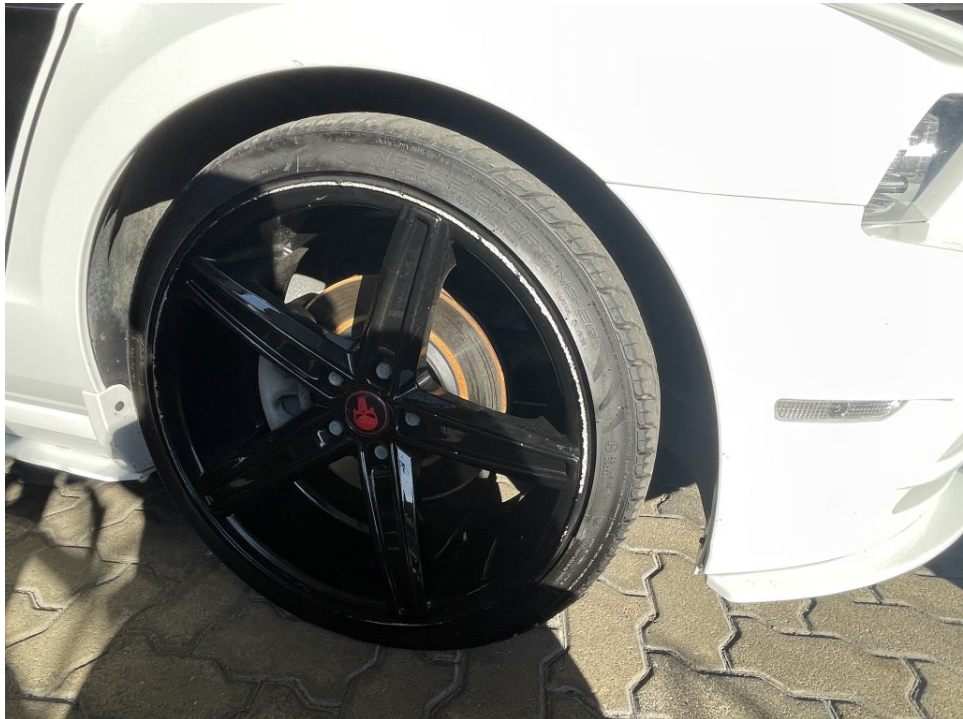
Bild Nr. 011

Alle Alufelgen weisen Bordsteinschäden auf.

Detailfoto Reifen

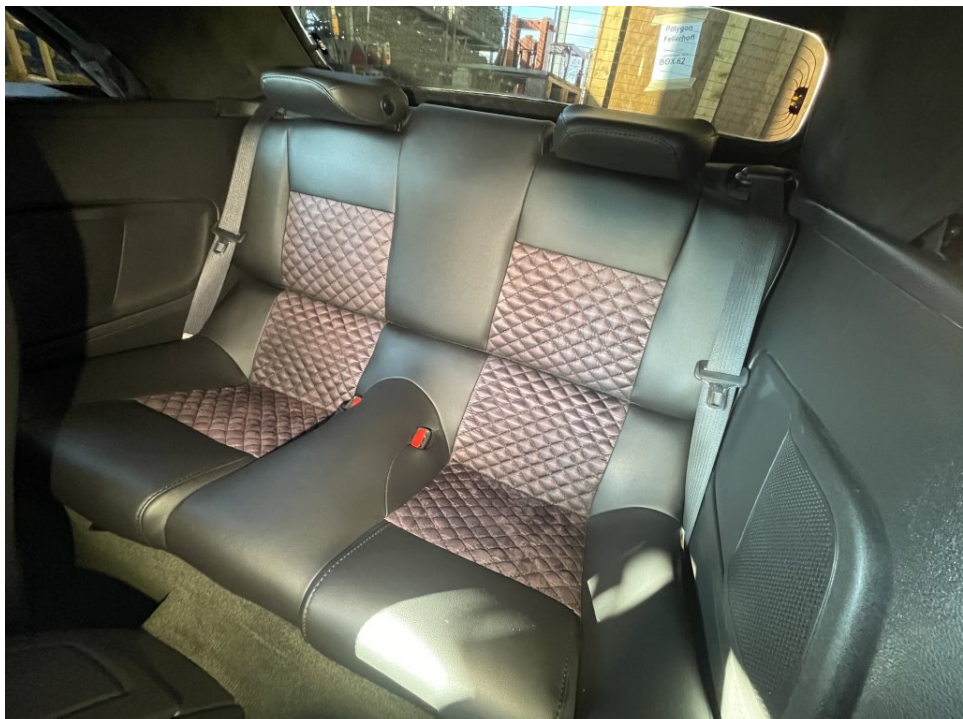
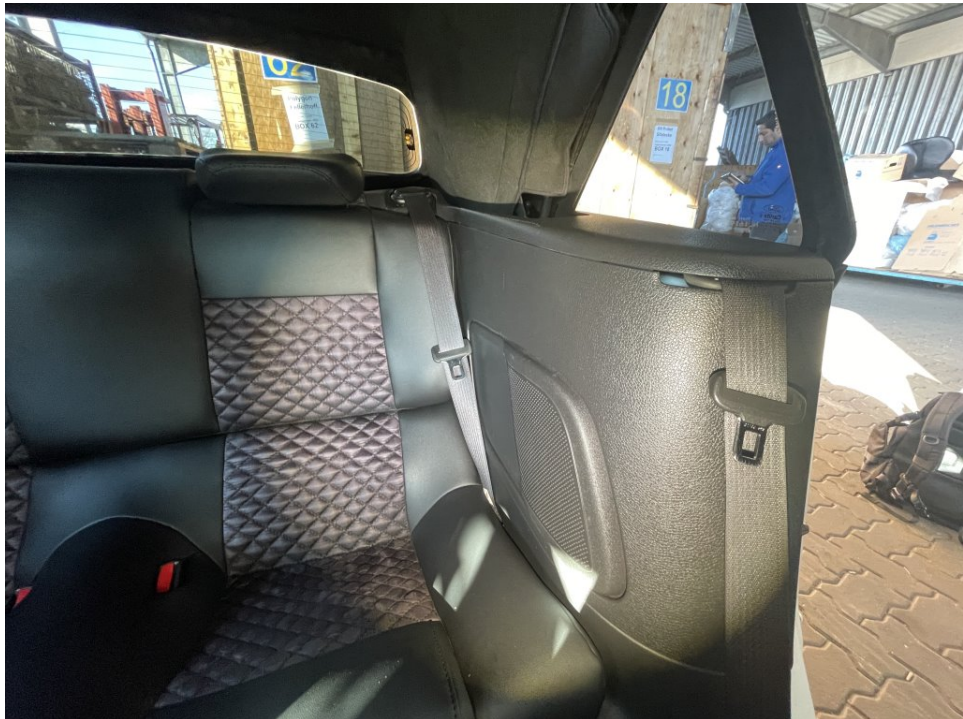
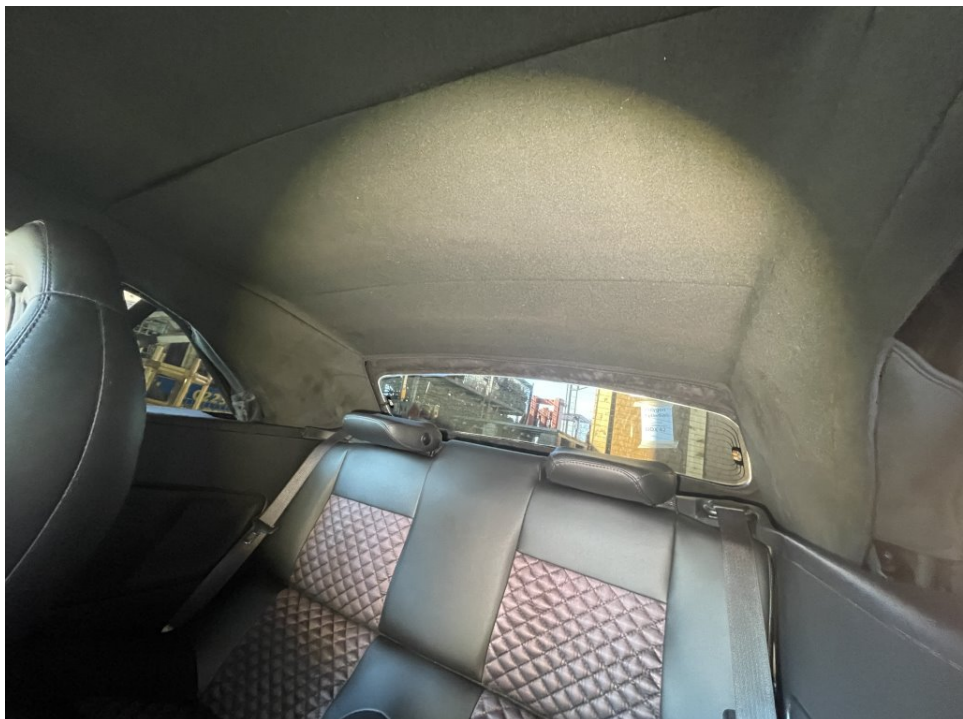
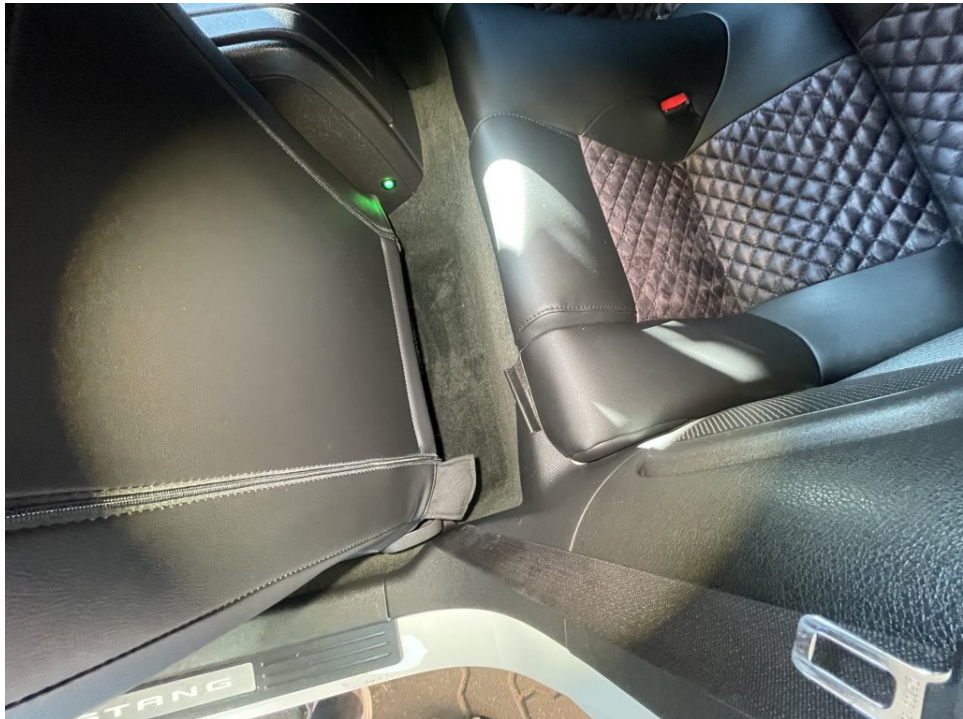
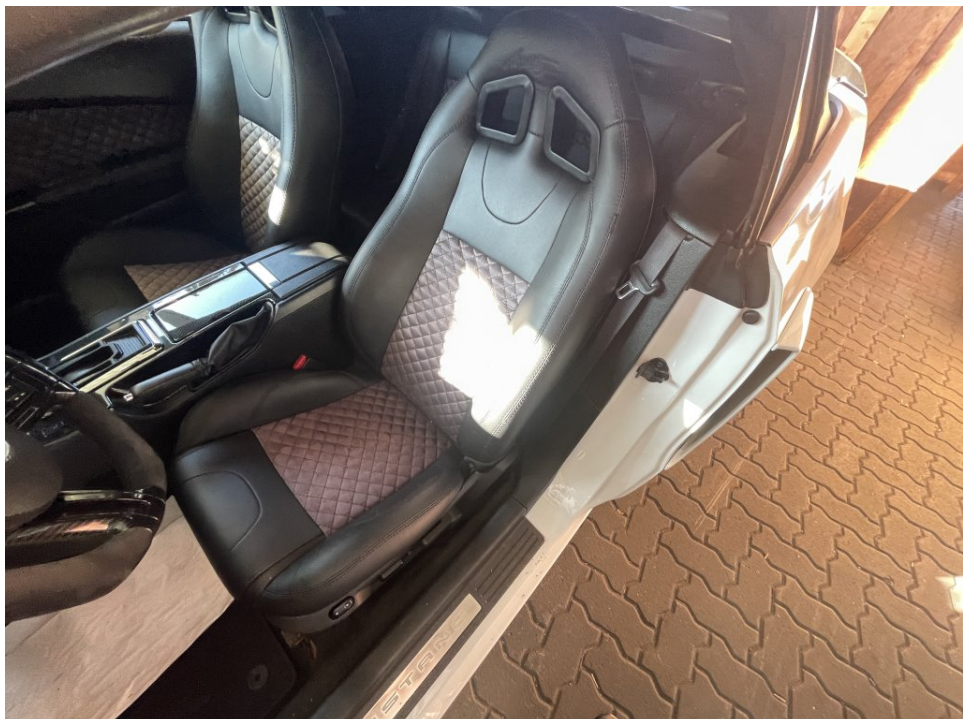
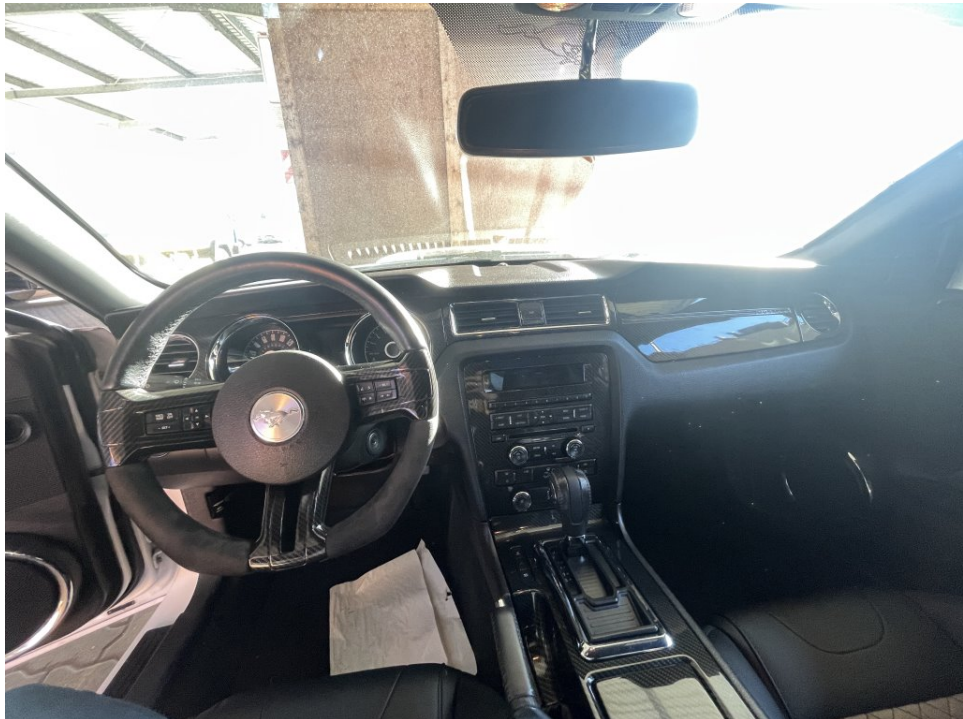
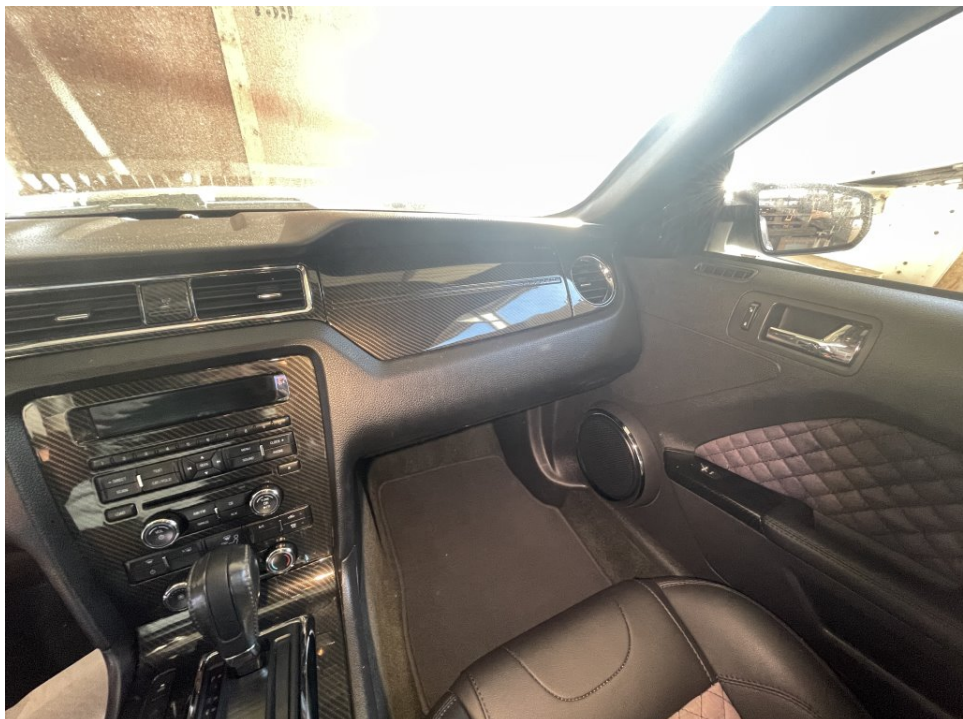
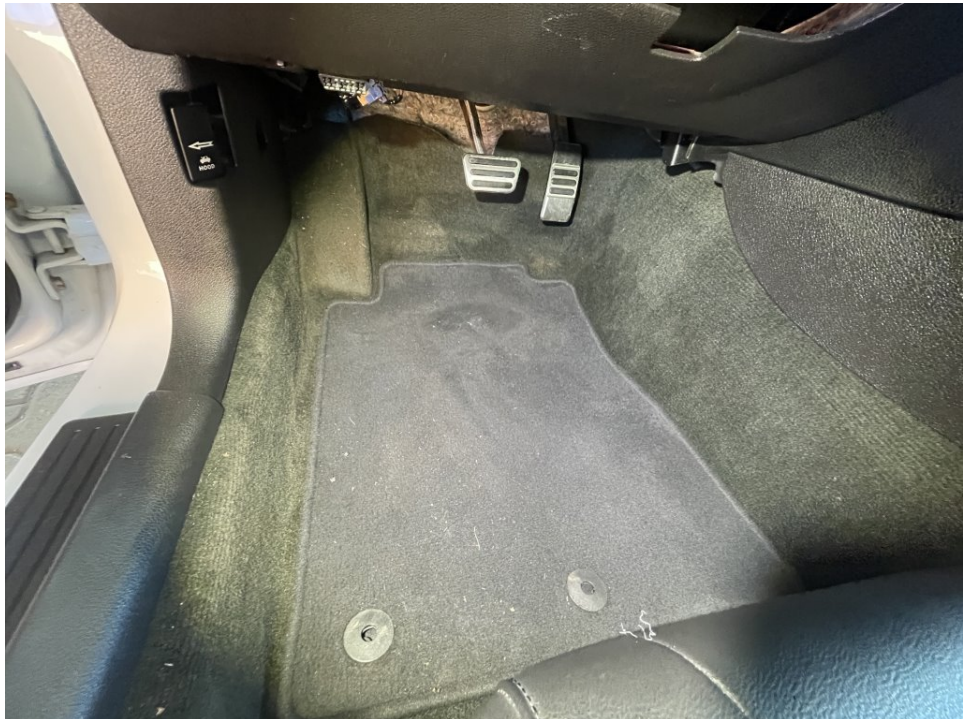
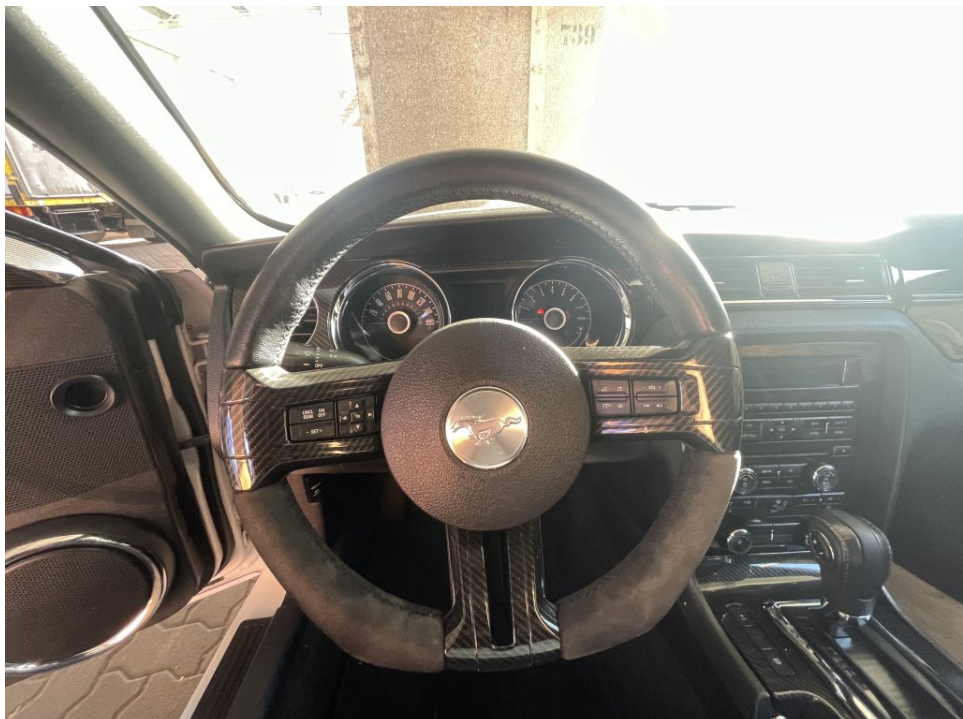
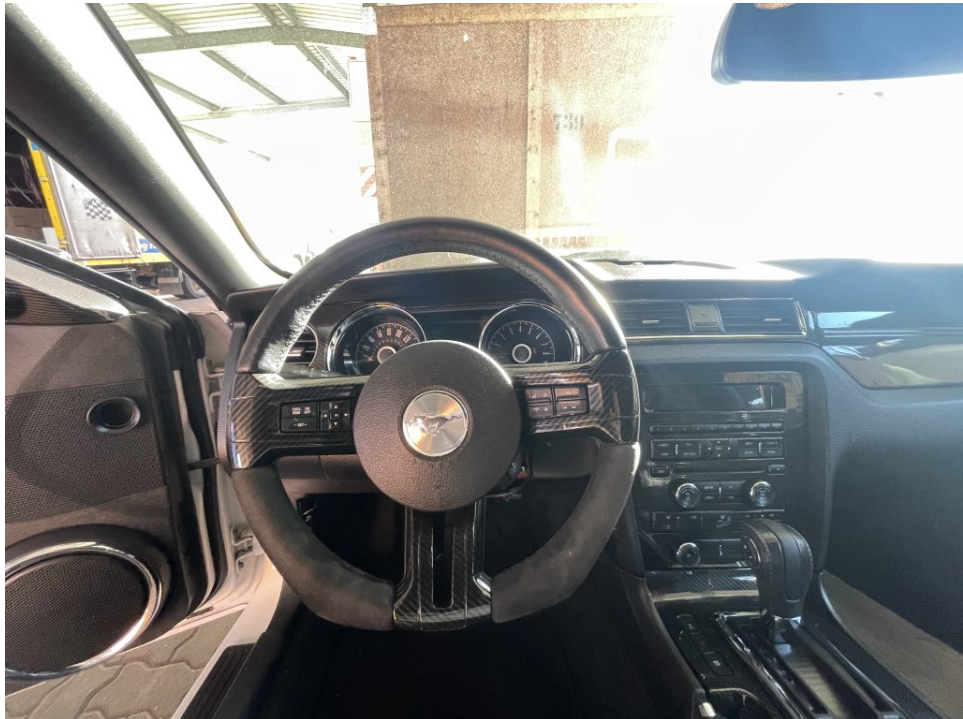
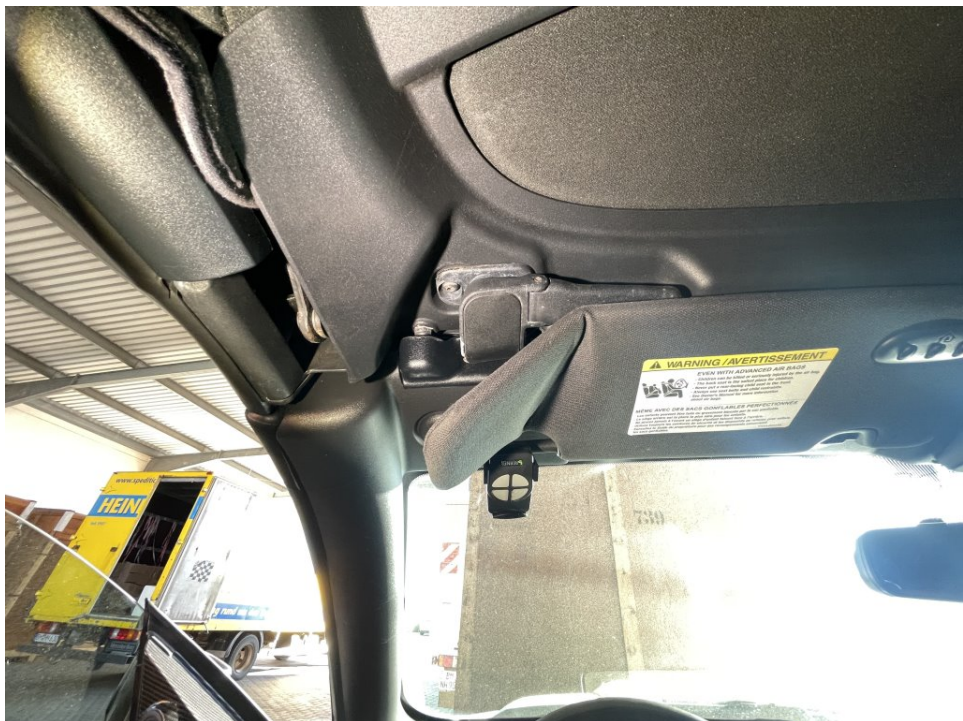
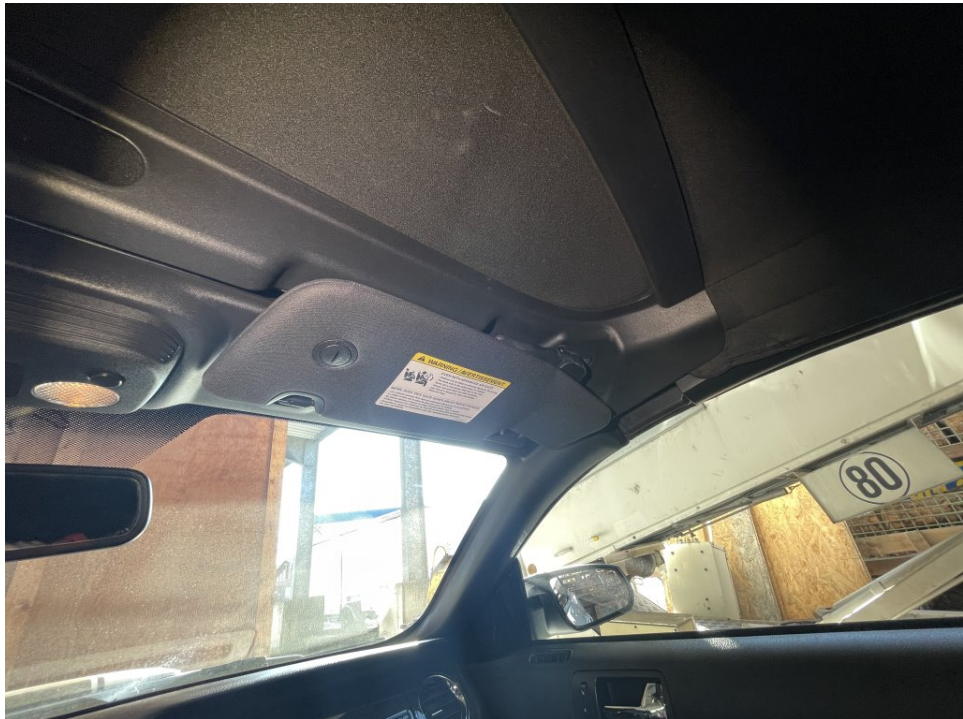
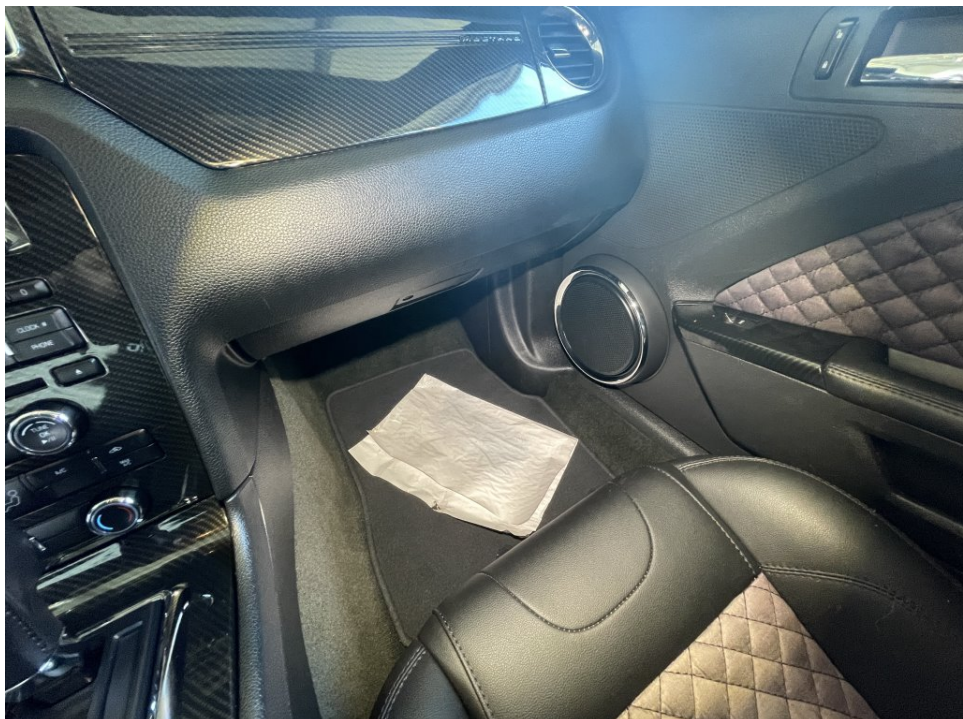
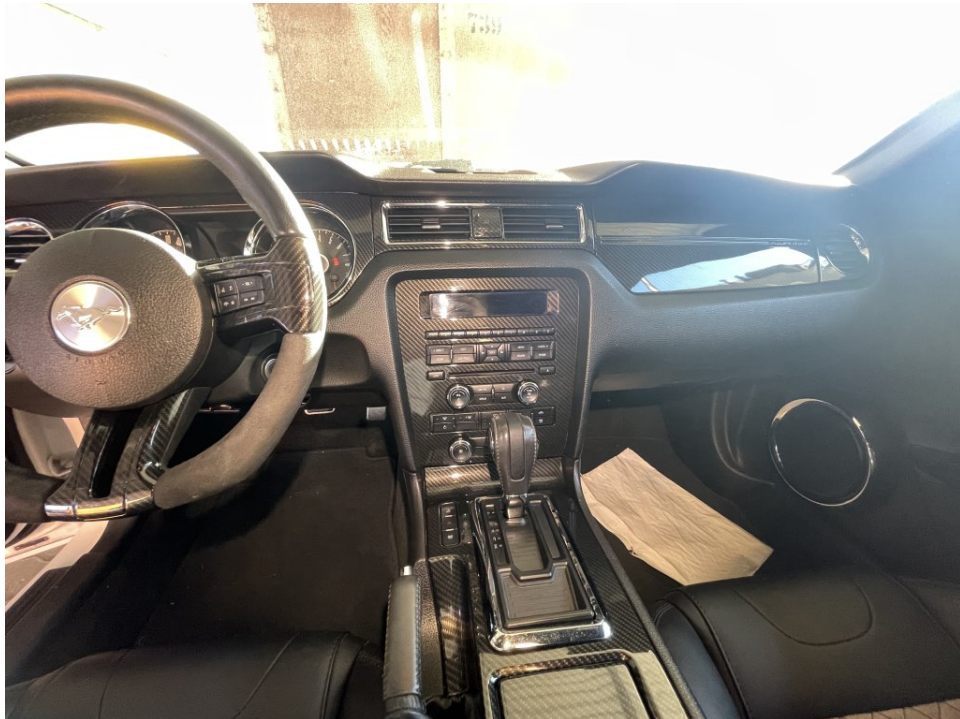
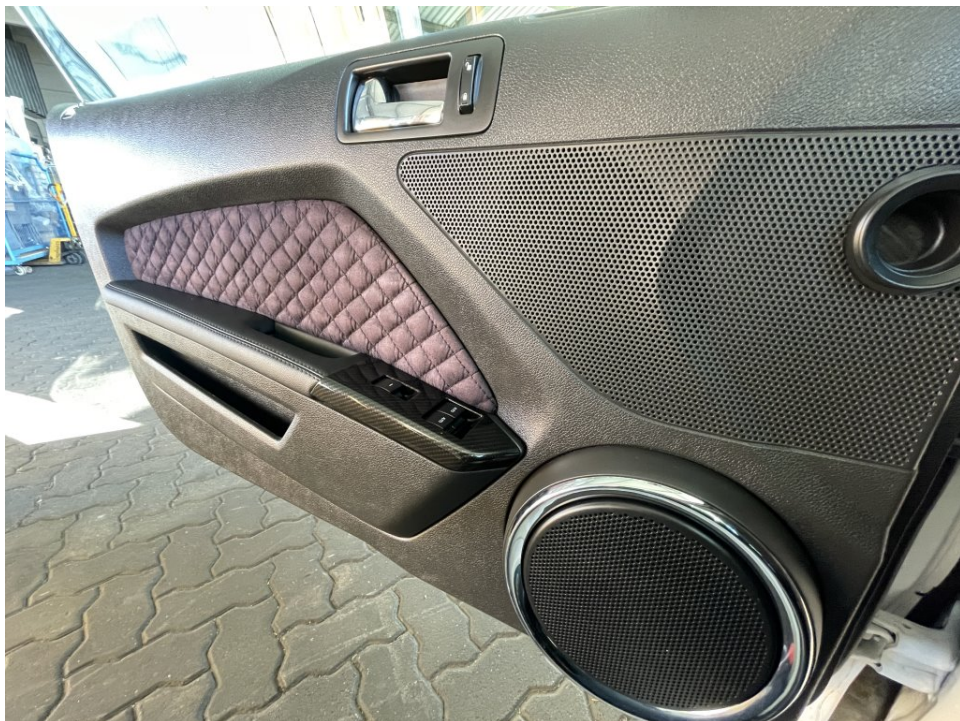
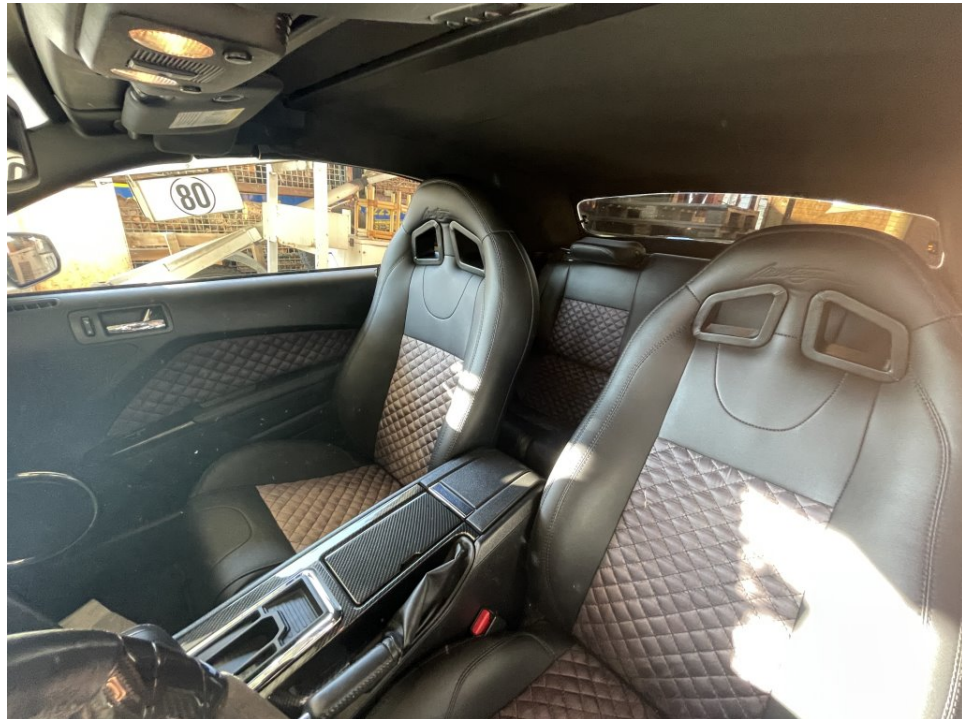
Im Innenraum ist ein Wassereintritt zu vermuten, im Unterboden innen ist Feuchtigkeit. Diverse Kabelstränge am Unterboden sind innen nass und könnten in der Zukunft zu elektrischen Problemen führen.

Detailfoto Fahrzeuginnenraum
