DEKRA Automobil GmbH  
Olzmannstr. 22, 08060 Zwickau

## Bewertungsgutachten

| Typ / Verkaufsbezeichnung | 5 Limousine (G30)(02.2017->) / 5er - M550 i xDrive |

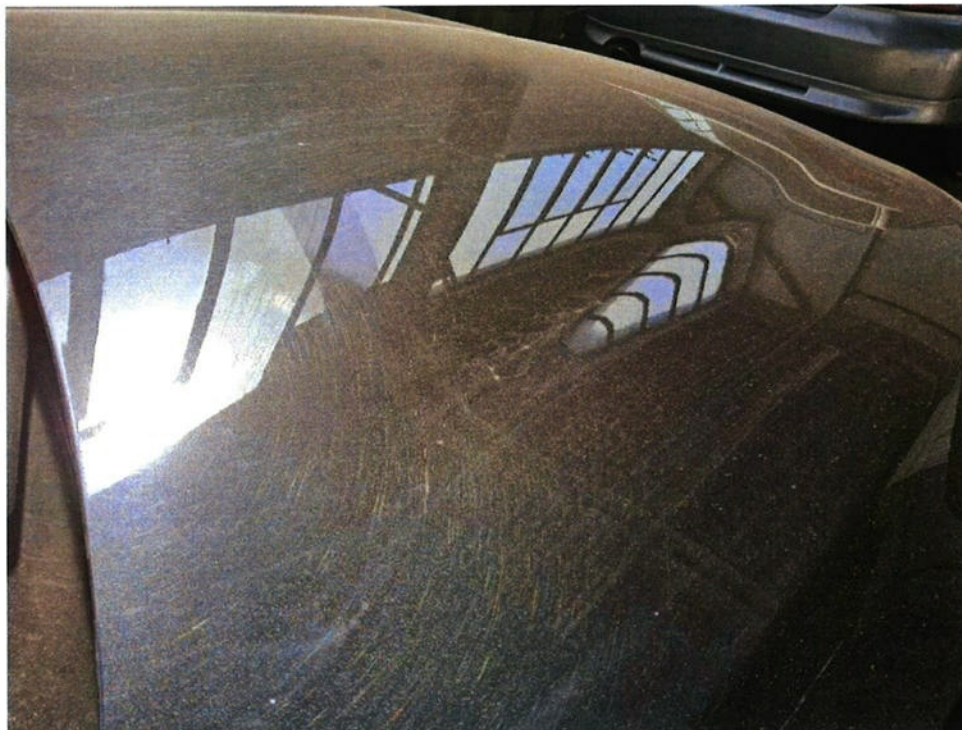
Stoßfängerverkleidung vorn- unterhalb verschrammt, smart repair (Bild 9); Spoiler vorn- mit Strukturschädigung verschrammt, erneuern (Bild 9); HU/ AU abgelaufen, erneuern; Lackierung teilweise verkratzt, polieren (Bild 8); Batterien Fahrzeugschlüssel entleert, erneuern; Starterbatterie spannungslos, erneuern.

Bild 8 : Lackierung teilweise verkratzt

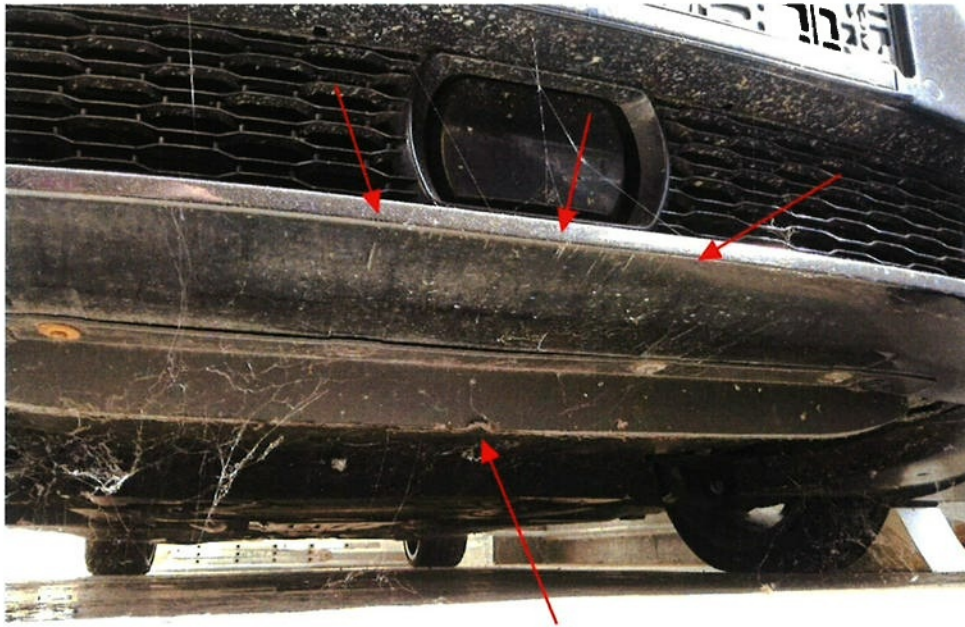
Bild 9 : Spoiler vorn- mit Struktubeschädigung verschrammt  
Stoßfängerverkleidung vorn- unterhalb verschrammt
