# Bewertungsgutachten

DR II 1538/25

Fahrzeugart	Personenkraftwagen
Hersteller	Daimler (D)
Marke	Mercedes-Benz
Typ / Verkaufsbezeichnung	639/2 / V 250 (BlueTEC) d lang 4Matic 7G-TRONIC Avantgarde Edition
HSN / TSN	1313 / ECY
Fahrzeug-Ident.-Nr.	
Radstand	3200
Türen	4
Sitzplätze	6
Farbe	BERGKRISTALLWEISS
Energiequelle / Kraftstoff	Diesel
Leistung / Hubraum	140 kW / 2143 cm <sup>3</sup>
Schadstoffklasse	EURO6;WLTP;AD;PI/CI; M, N1 I
Felgen	Leichtmetall
Km-Stand abgelesen	91.364

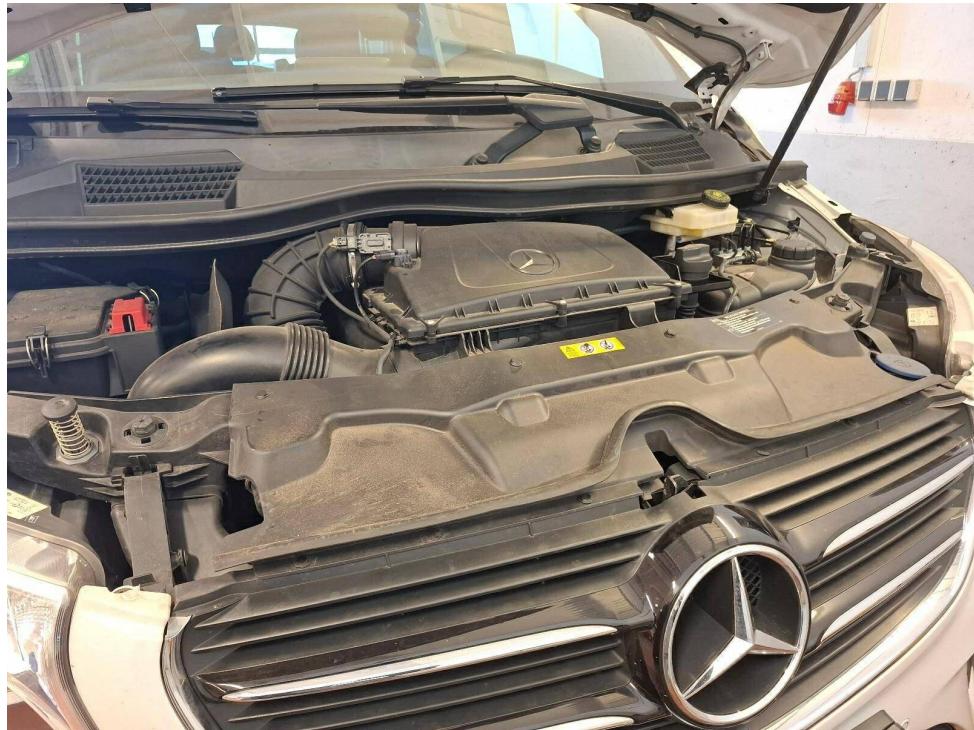
Bild 11 : Motorraum

Dabei waren im kalten Zustand unmittelbar nach Motorstart ungewöhnliche Geräusche aus dem Bereich des Motors vernehmbar. Bei geöffnetem Öleinfülldeckel war ein nach optischer Einschätzung eher überdurchschnittlich hohes Ausströmen von sog. "Blow-By" - Gasen erkennbar.

Dies lässt auf einen Verschleißzustand des Motors schließen, der sich in einem über dem der Laufleistung entsprechenden Maß befindet.

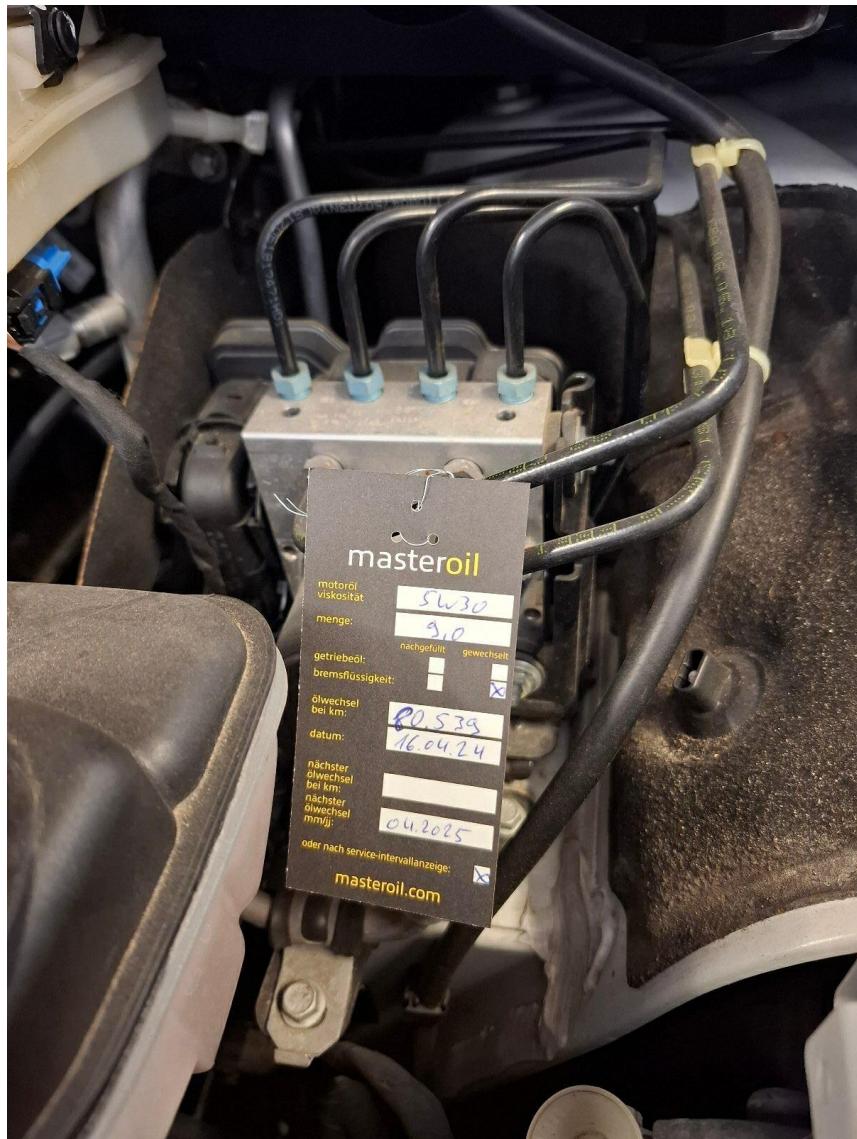
Bild 12 : Letzter Ölwechsel 04/24

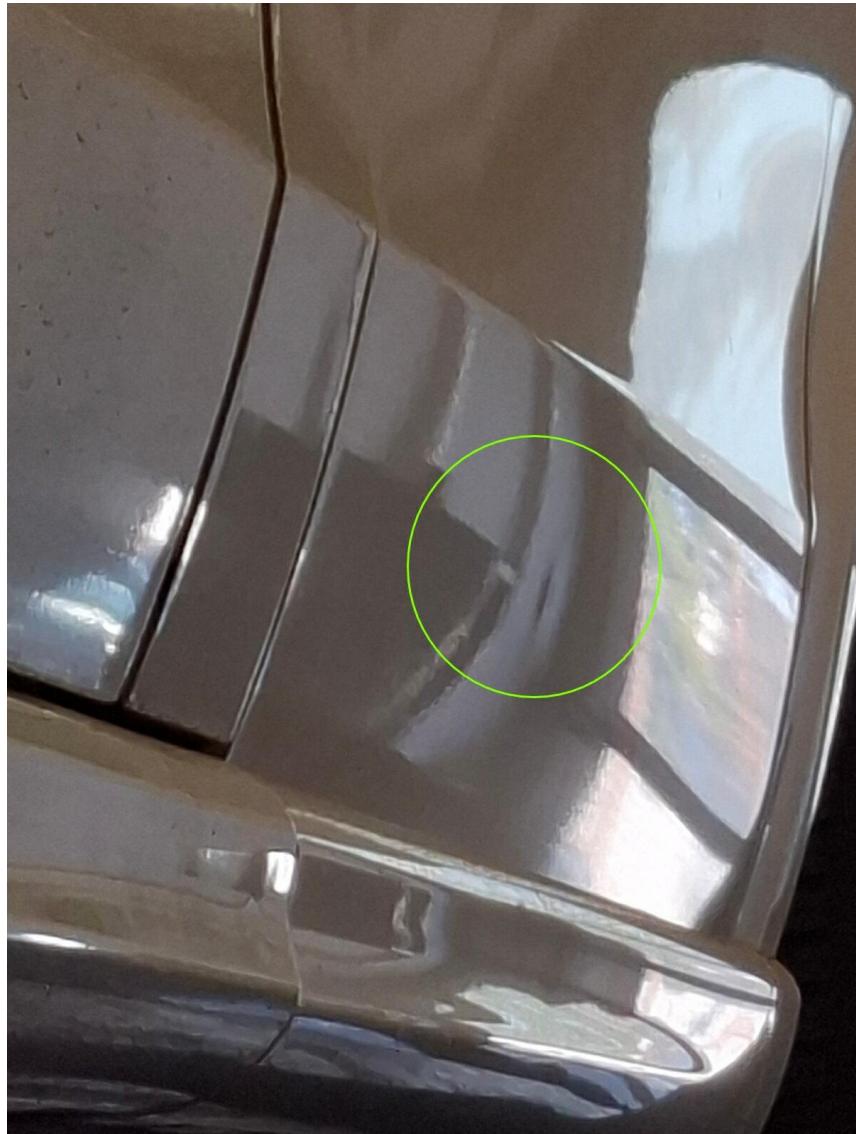
Bild 13 : Parkdelle an der Seitenwand

Unterbodenverkleidung gebrochen, erneuern; Parkdellen an der Seitenwand, drücken; Inspektion fällig, erneuern; Batterie tiefentladen, erneuern; Motordiagnose durchführen, Turbolader prüfen, erneuern.

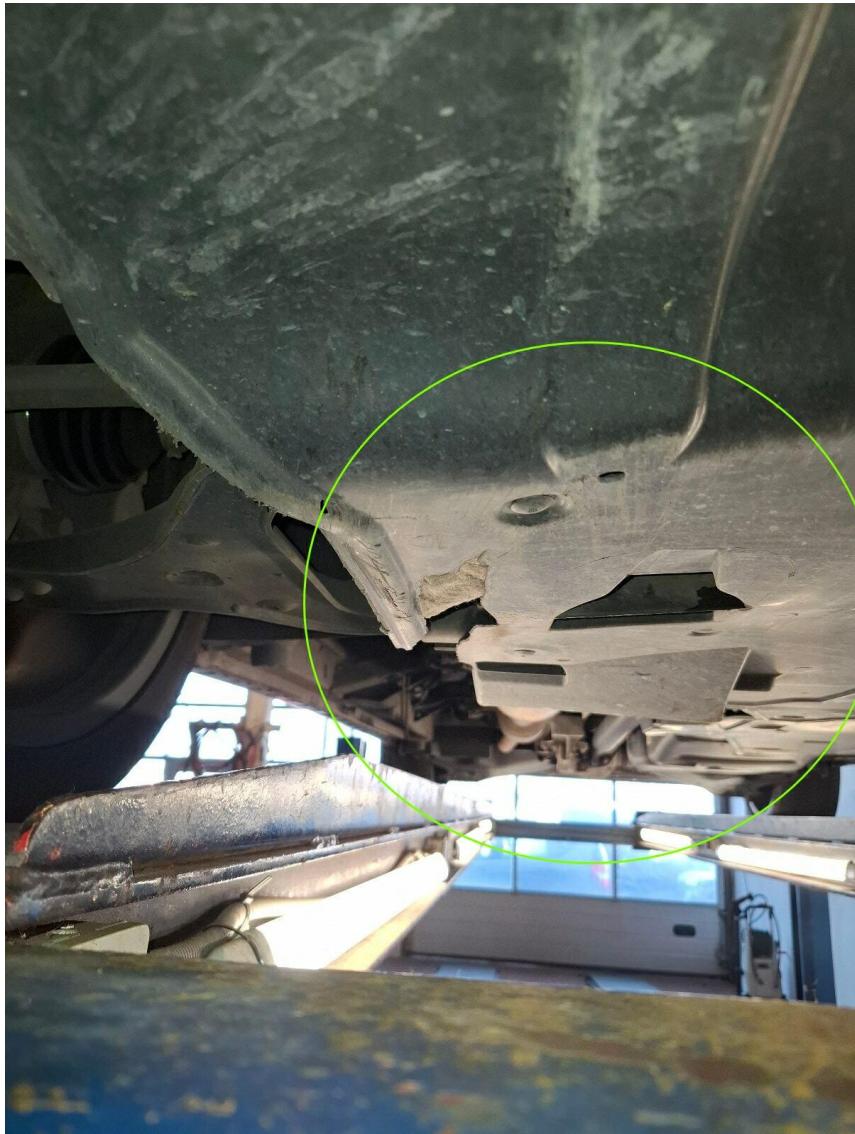
Bild 14 : Unterbodenverkleidung, gebrochen

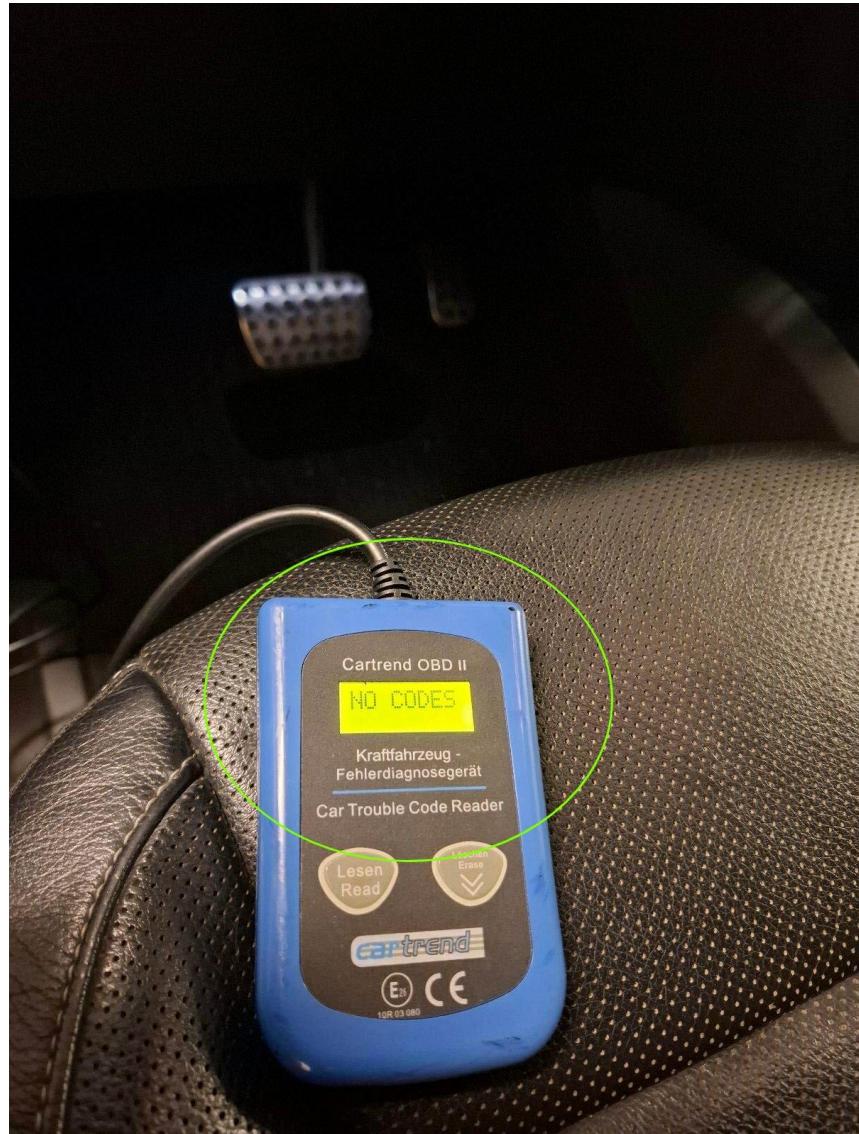
Zu konkreten Befundung wären jedoch Werkstattarbeiten und das Auslesen des Fehlerspeichers beim Hersteller erforderlich, die vor Ort nicht möglich waren. Das Auslesen des Fehlerspeichers mit einem universell einsetzbaren Auslesegerät ergab keine Fehlereinträge,

Bild 15 : Fehlerspeicher ohne Einträge
