| Typ / Untertyp | Baureihe 3 Touring (E91)(2005->) 320i |

**Fahrzeugbewertung Nr. 0124FZ0087 vom 16.01.2024**

Gemäß dem Auftrag (Auftragsweg: per E-Mail erteilt) vom 09.01.2024 wurde eine Bewertung des Zeitwertes für das Fahrzeug bezogen auf den 10.01.2024 erstellt.

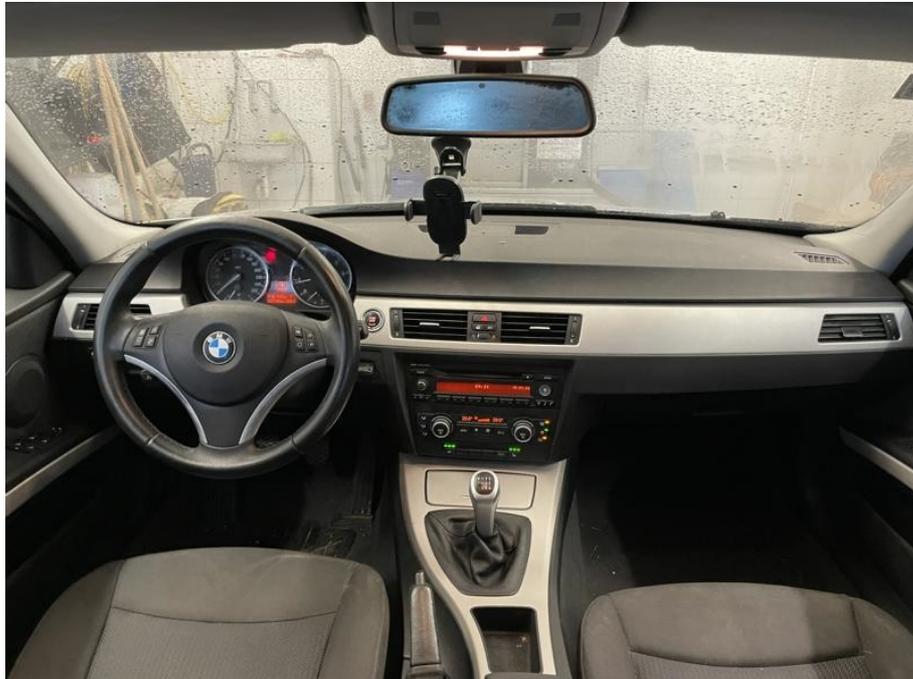
Bild Nr. 005

Innenraum vorne

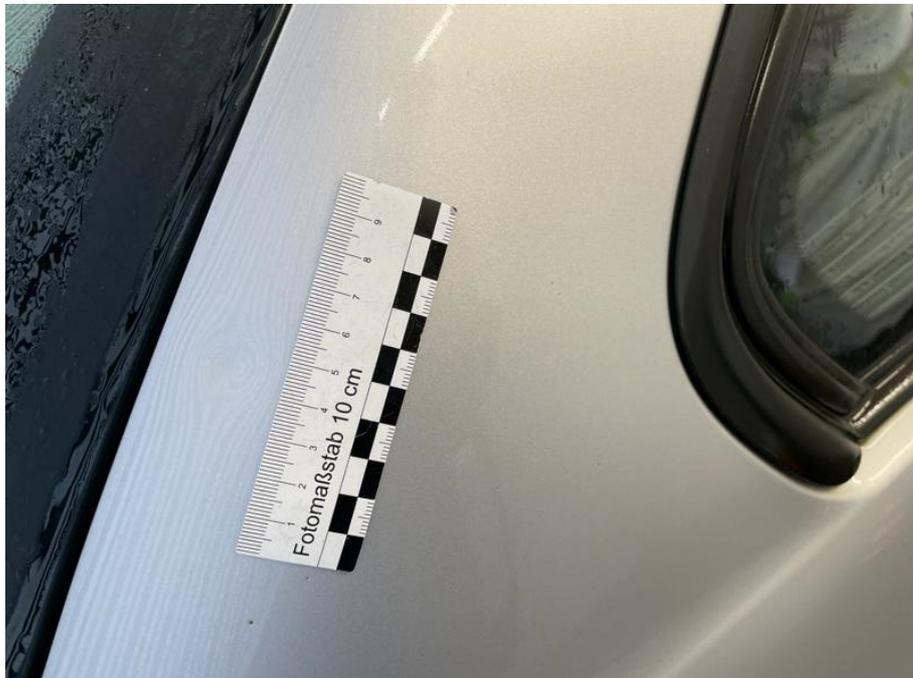
Bild Nr. 016

- Innenraum verschmutzt
- Einstieg vorne rechts verdellt mit Lackbeschädigung
- Seitenwand rechts verdellt und Lackaufplatzungen
- Stoßfänger hinten plastisch verformt
- 2 Felgen verschrammt mit Materialabtrag
- Stoßfänger vorne verschrammt
- Aggregateverkleidung gebrochen
- Unterbodenverkleidung hinten außen gebrochen
- Unterbodenschutz vorne außen gebrochen
- Zusatzdämpfer porös
- alle Bremsschläuche porös
- 1 Fahrzeugschlüssel

Seitenteil rechts verdellt

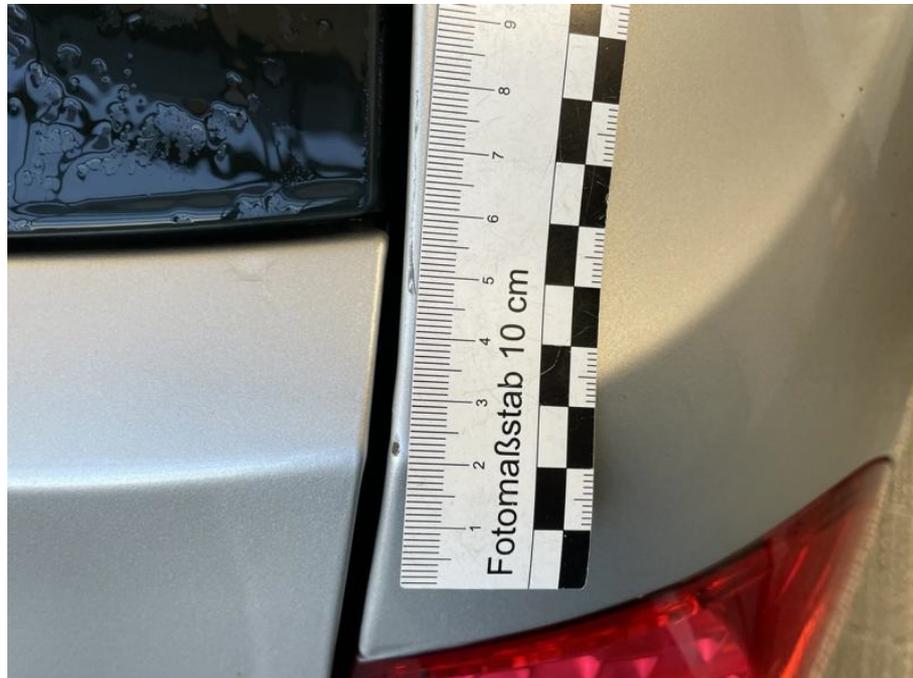
Bild Nr. 017

Seitenteil rechts verschrammt

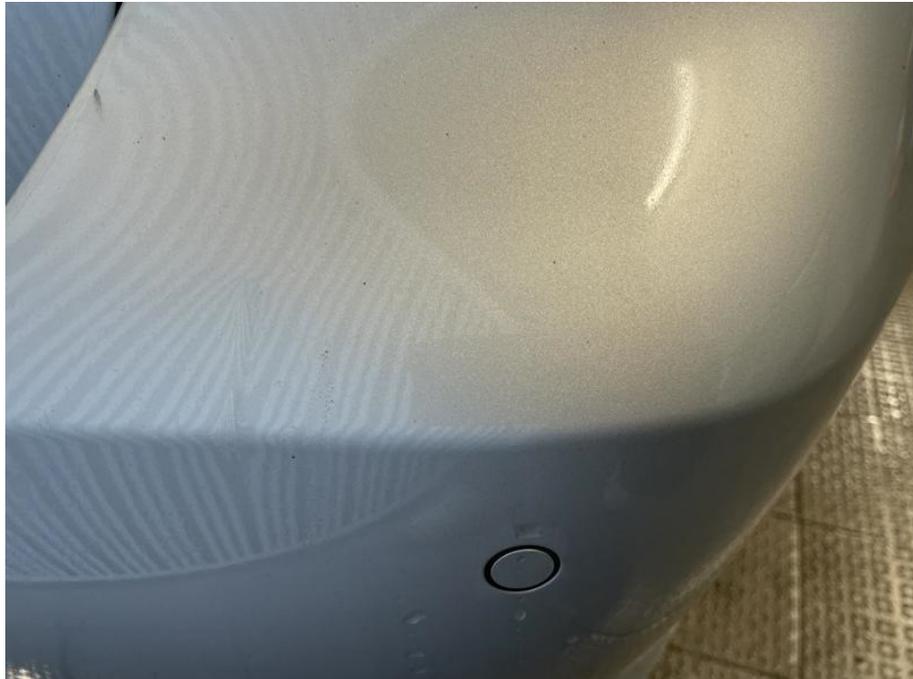
Bild Nr. 019

Stoßfänger hinten plastisch verformt

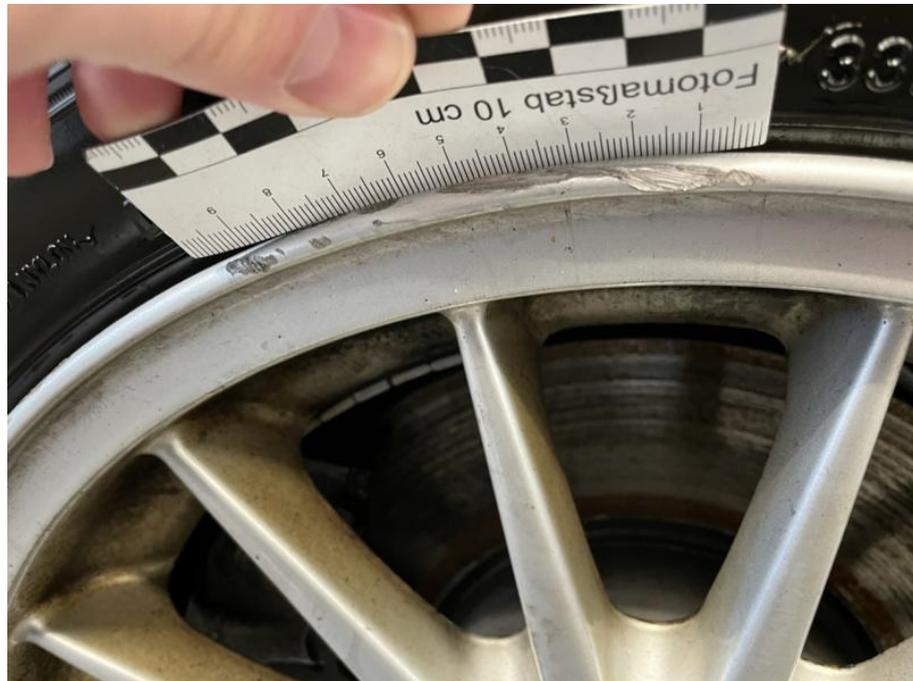
Bild Nr. 021

Rad vorne rechts verschrammt mit Materialabtrag

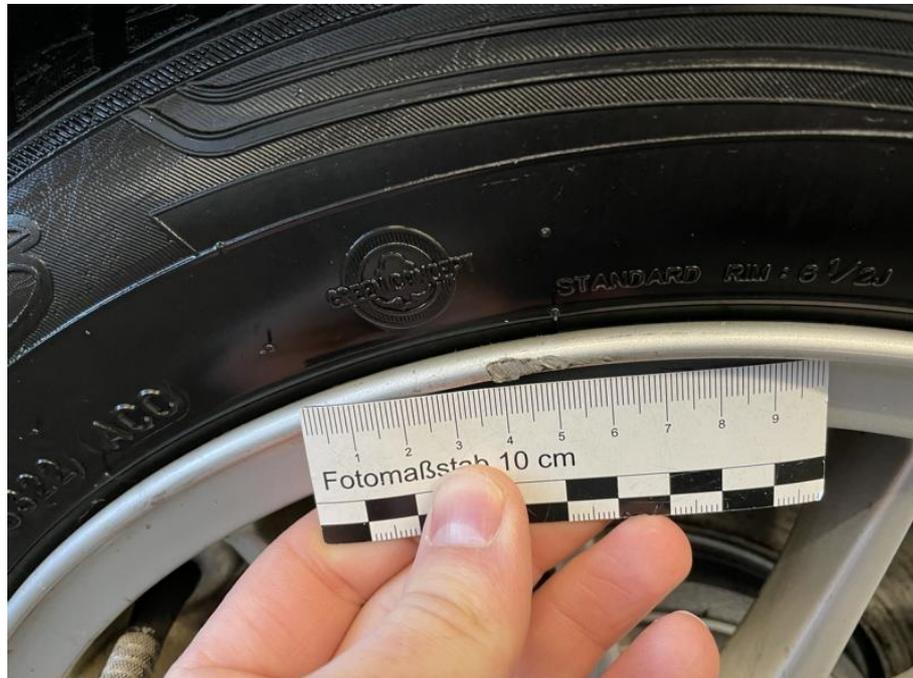
Bild Nr. 023

Felge hinten rechts verschrammt mit Materialabtrag

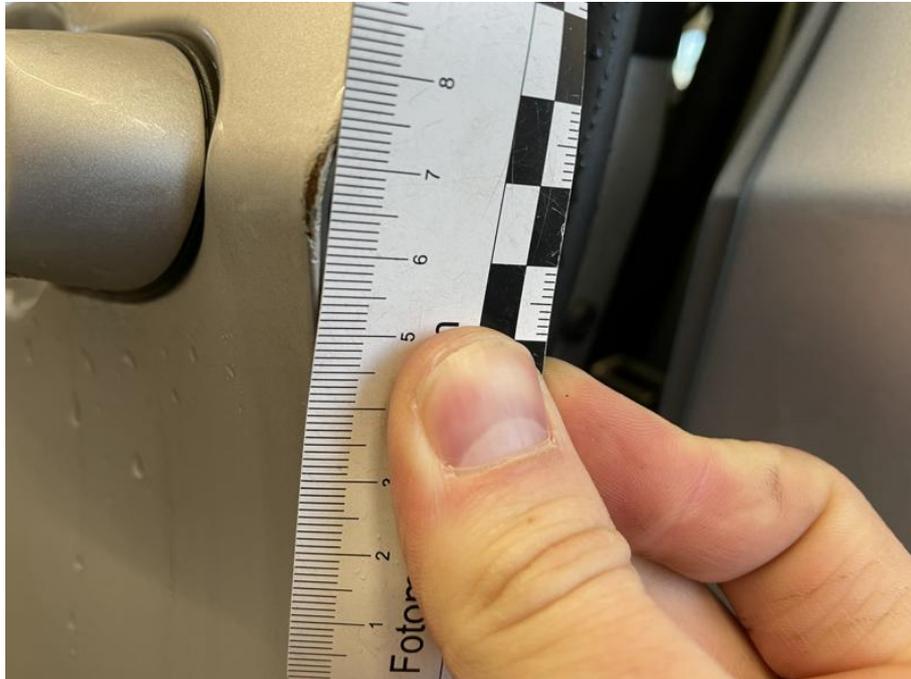
Bild Nr. 025

Türe vorne links Lackabplatzung mit Unterrostung

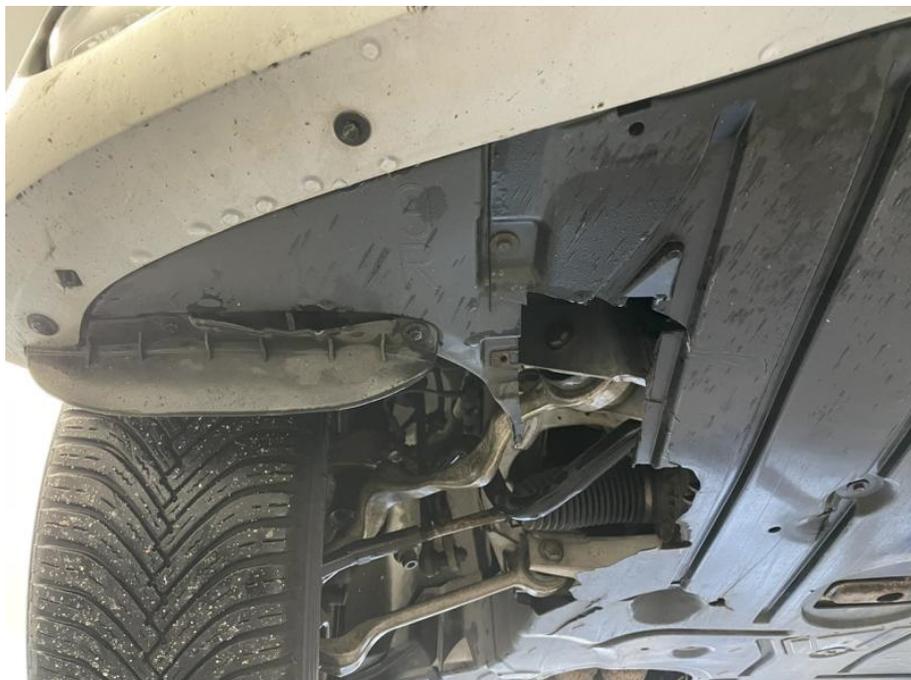
Bild Nr. 026

Aggregateverkleidung gebrochen

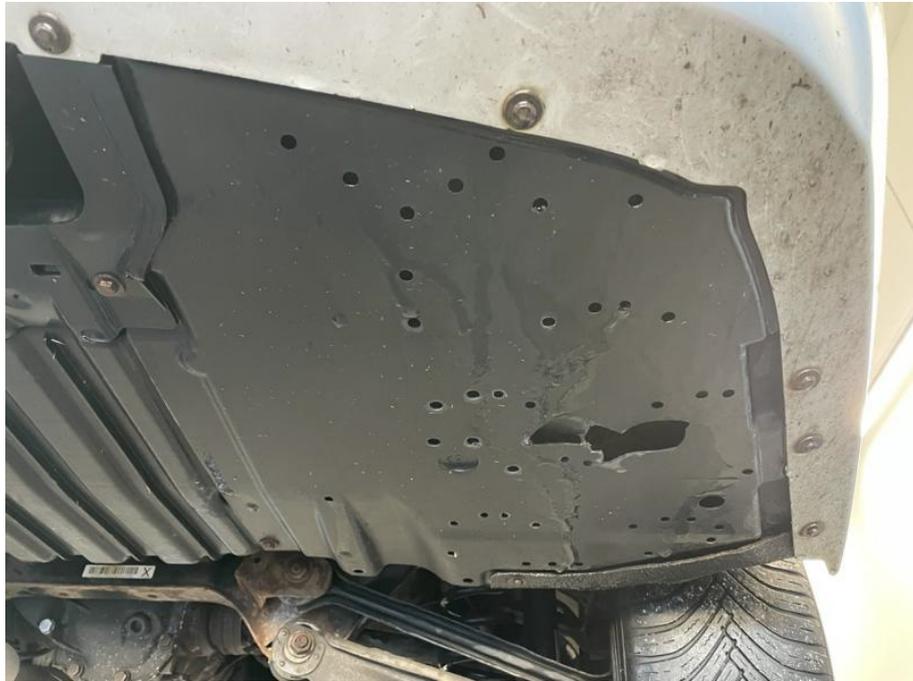
Bild Nr. 029

Unterbodenverkleidung hinten rechts gebrochen

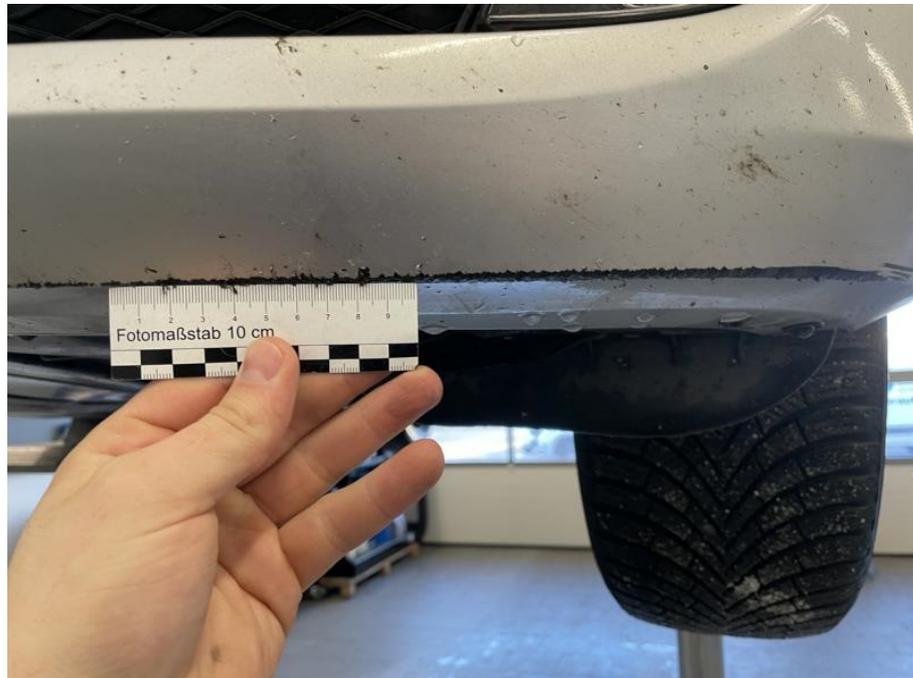
Bild Nr. 031

Stoßfänger vorne verschrammt mit Materialabtrag

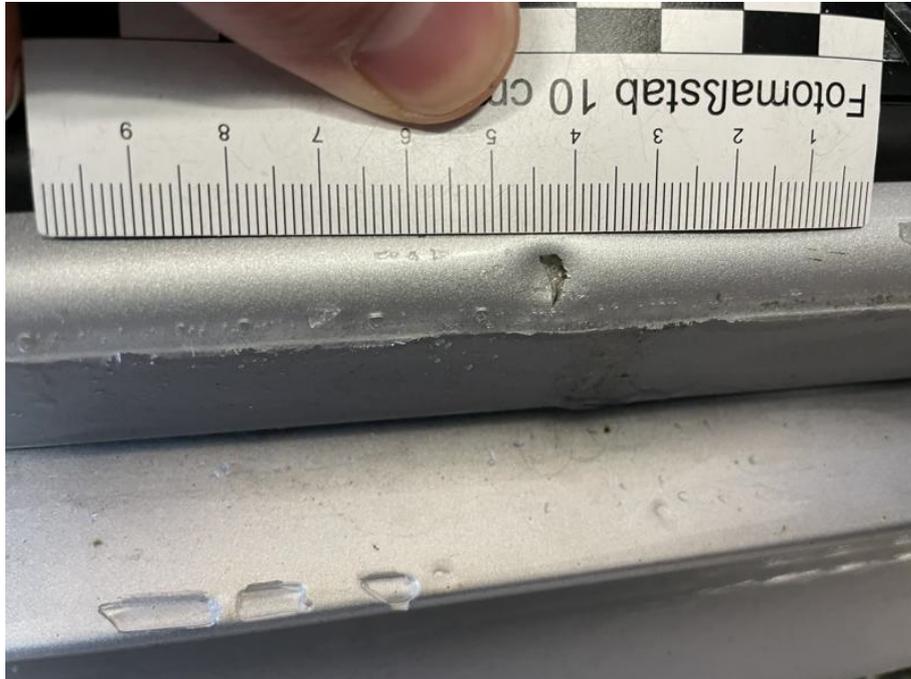
Bild Nr. 033

Einstieg rechts verdellt mit Lackbeschädigung
