Besichtigung

Fahrzeugbeschreibung

Fahrzeugart	Personenkraftwagen
Hersteller	GMC
Typ / Verkaufsbezeichnung	Corvette / C6
Aufbauart	Coupe
HSN / TSN	1006 / 000
Fahrzeug-Ident.-Nr.	1G1YY26W885133907
Türen	2
Sitzplätze	2
Farbe	Gelb, Creme
Polster	Leder
Energiequelle / Kraftstoff	Benzin

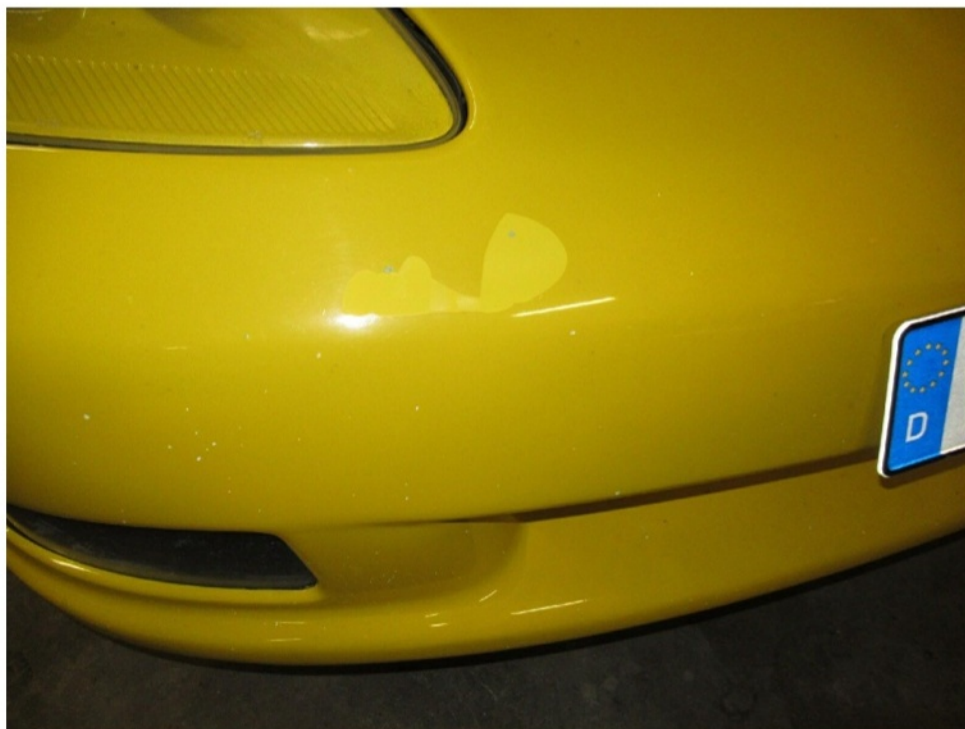
Bild 6 : Stoßfänger vorn Lackabplatzungen

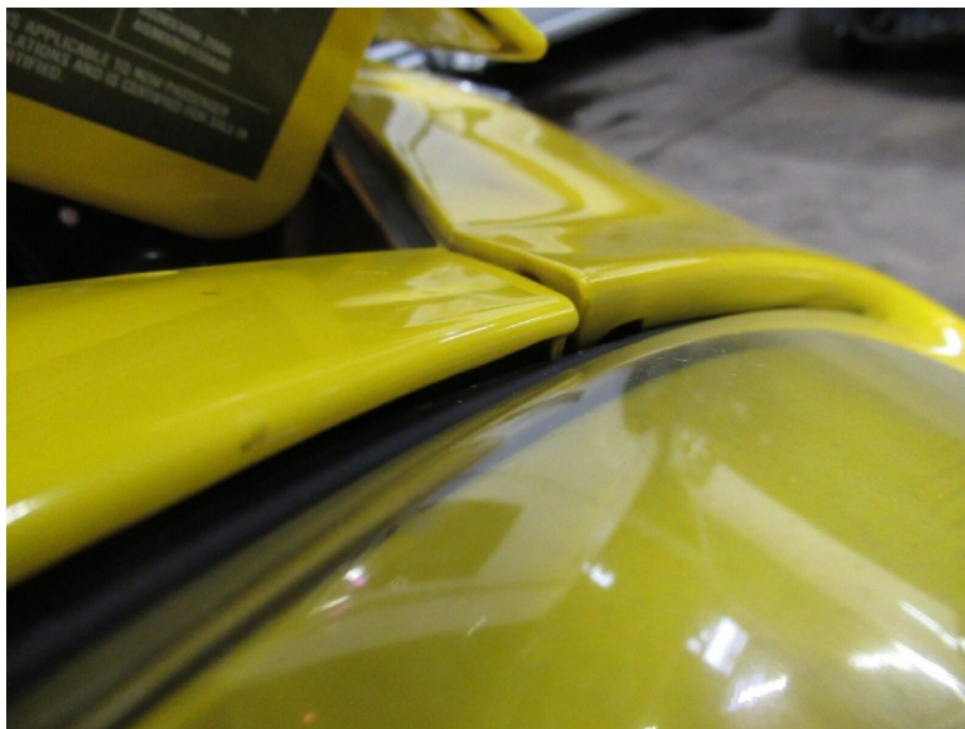
Bild 7 : Kotflügel vorn rechts klemmt an der Tür- eventuell Unfallschaden- Spalte verändert

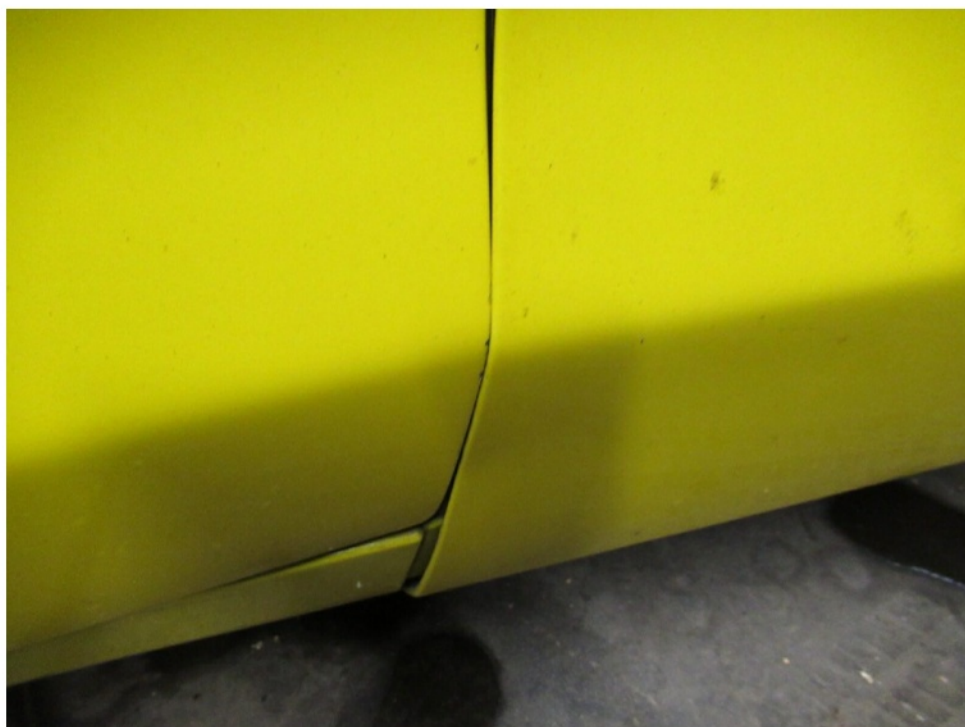
Bild 8 : Kotflügel vorn rechts klemmt an der Tür- eventuell Unfallschaden- Spalte verändert

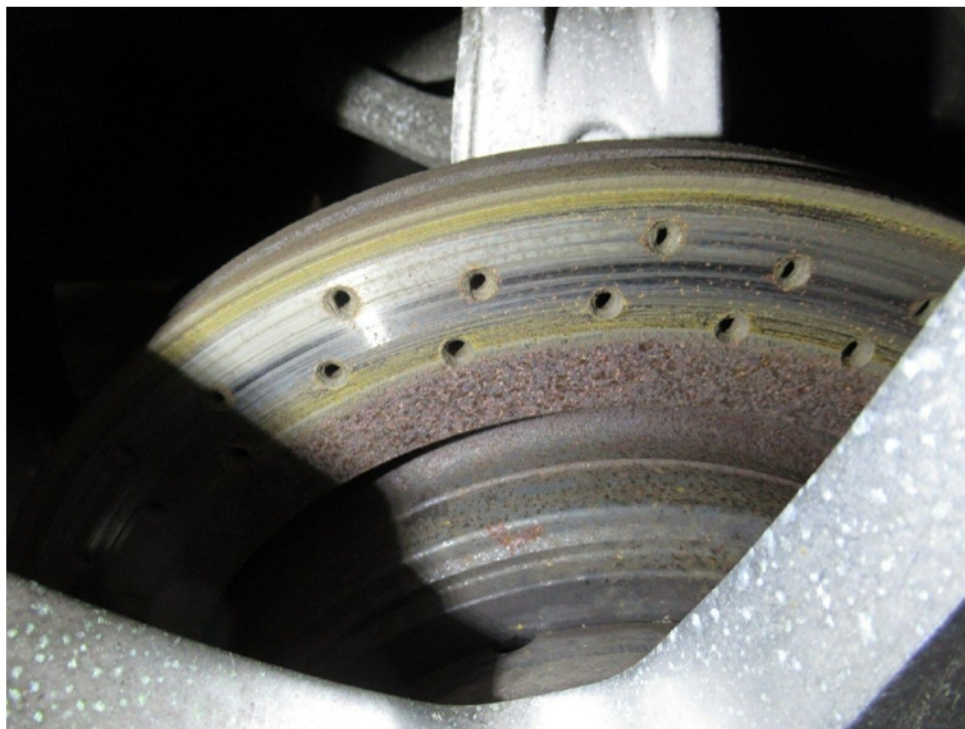
Bild 10 : Bremse vorn gangbar machen, Bremse hinten instand- stark angerostet

alle 4 Reifen Standplatten, erneuern; Bremse vorn gangbar machen, Bremse hinten instand- stark angerostet, instandsetzen (Bild 10); Batterie erneuern- Tiefenentladen, erneuern; nur 1 Schlüssel- defekt, Zulassung vorhanden, Fahrzeugbrief fehlt, erneuern; Service fällig, Riemenantrieb macht Geräusche, Fehlerspeicher löschen, instandsetzen; Stoßfänger vorn Lackabplatzungen, lackieren mit Lackaufbau (Bild 6); Frontscheibe diverse Oberflächenabplatzungen, erneuern (Bild 11); Kotflügel vorn rechts klemmt an der Tür- eventuell Unfallschaden- Spalte verändert, erneuern (Bild 7, 8); Tür vorn rechts Lack beschädigt durch Kotflügel, lackieren mit Lackaufbau; Spiegelfuß links Farbtonunterschiede, lackieren mit Lackaufbau.

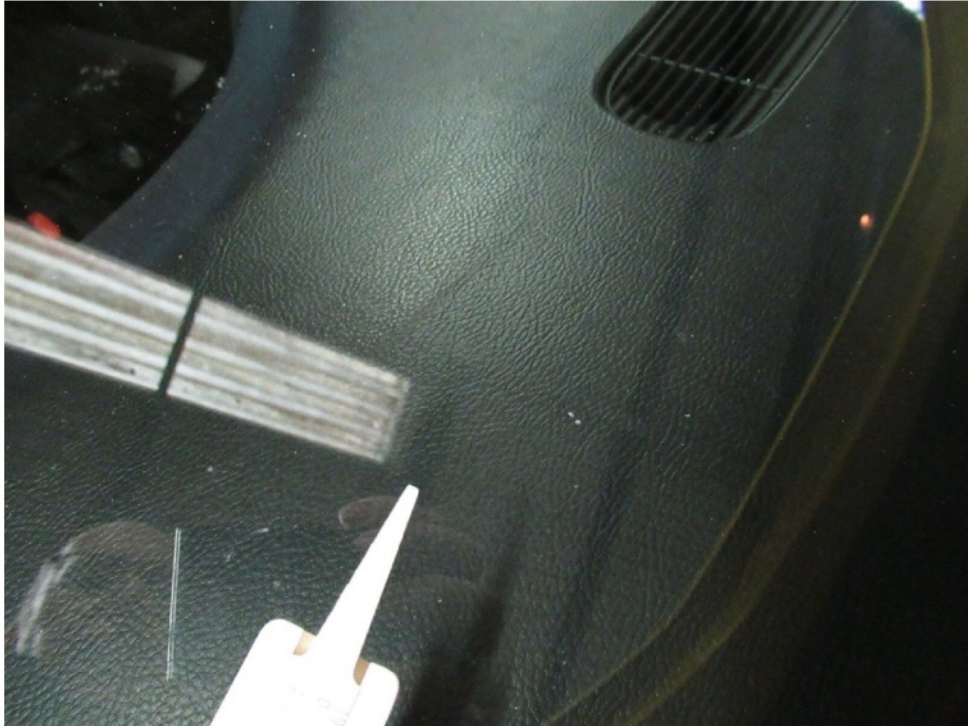
Bild 11 : Frontscheibe diverse Oberflächenabplatzungen

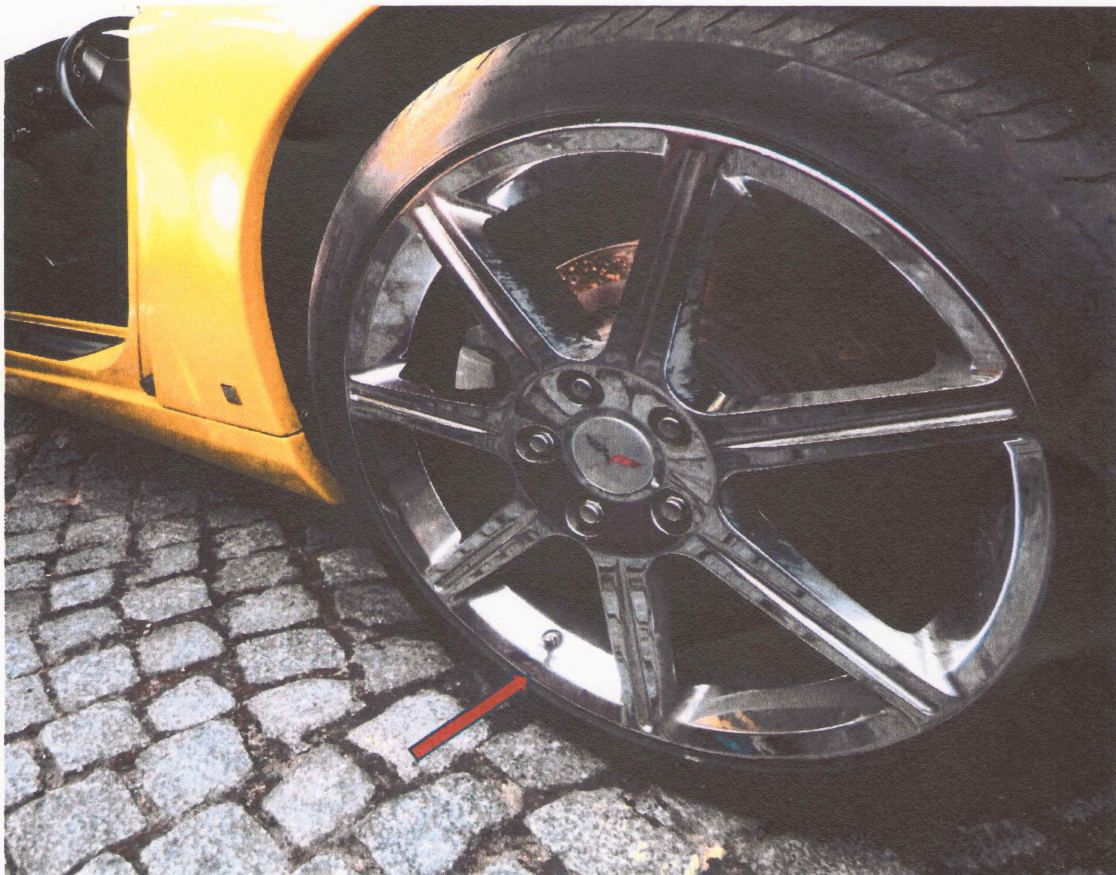
08 Aufnahme des Felgenschadens auf Höhe des Ventils (siehe Pfeil)

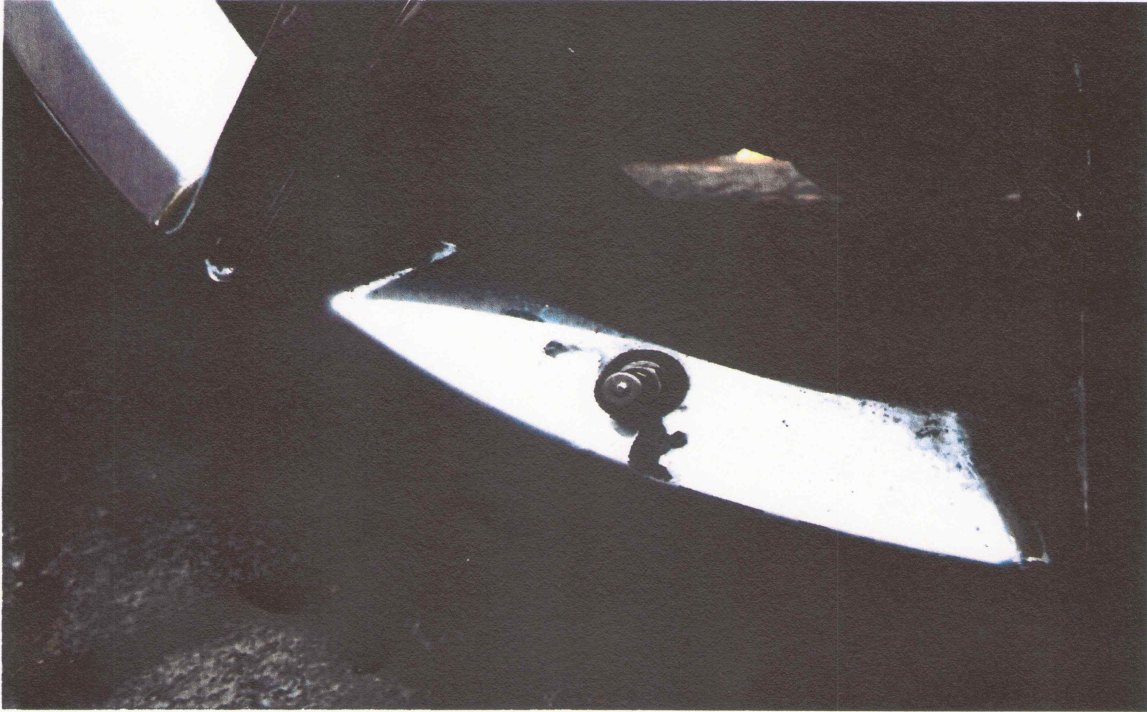
09 Detailaufnahme des Felgenschadens (Abblättern der Beschichtung)

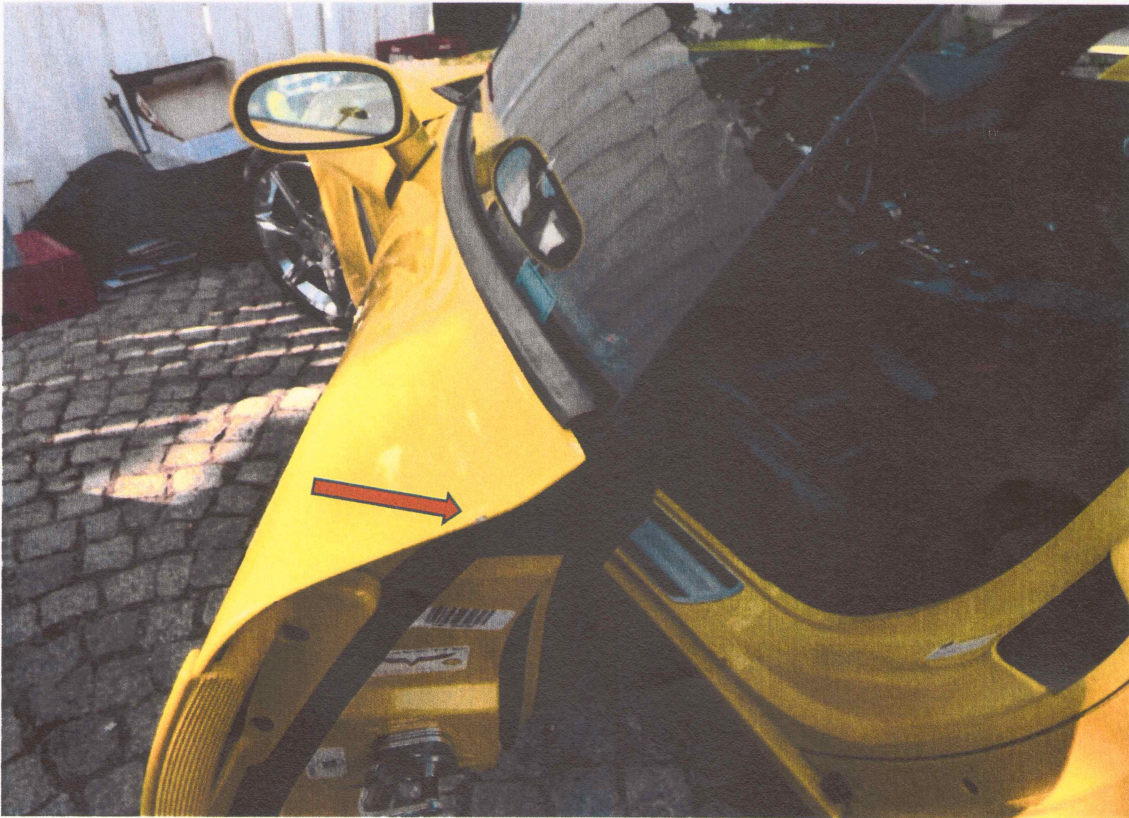
10 Aufnahme des Lackschadens an der Fahrertür (siehe Pfeil)
