# Ingenieurbüro Schaller

| BETRIFFT | Bewertung |

| Typ / Untertyp | Q7 / 4.2 TDI quattro |
| Fahrzeug-Ident-Nummer | WAUZZZ4L78D057335 |

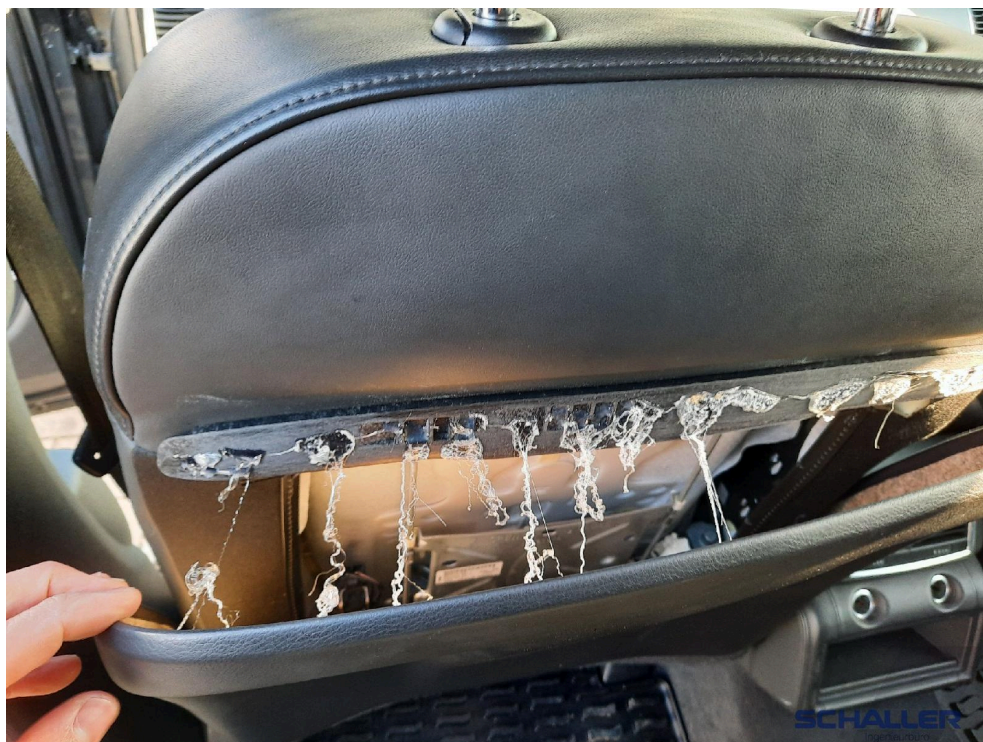
Bild: Sitze

| Nichtreparierte Vorschäden | Verkleidung Fahrersitz lose, Felgen tw. beschädigt. |

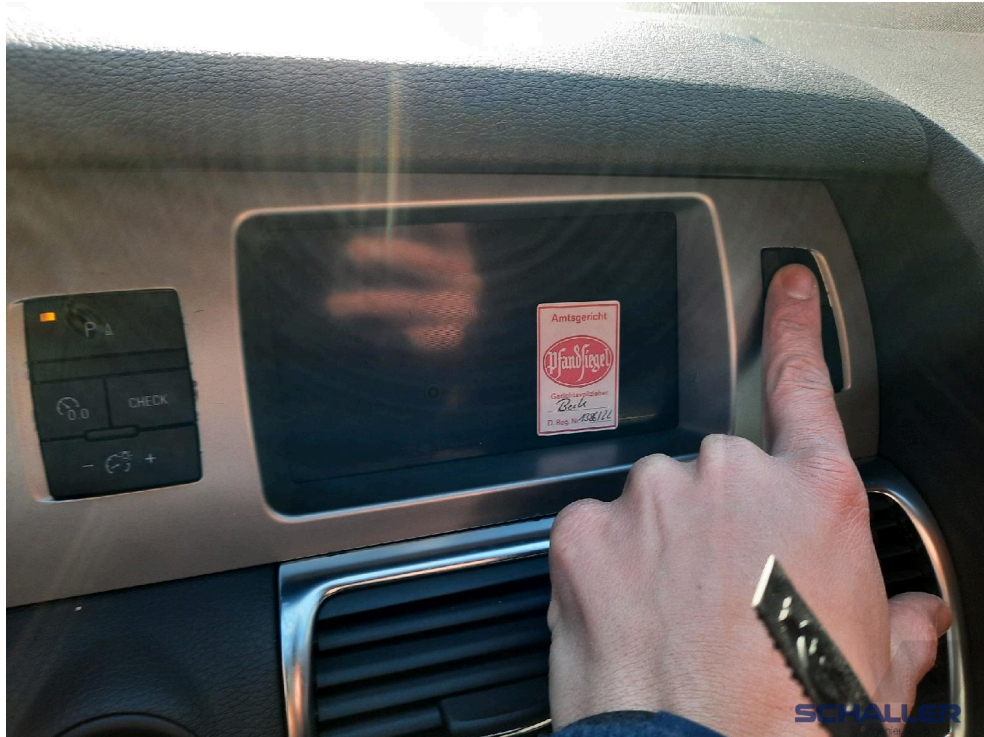
Bild: Armaturen/Signaleintr.

Nach Angaben des früheren Fahrzeughalters hatte das Fahrzeug einen Motorschaden, welcher daraufhin komplett überholt wurde. Motor weist dennoch Ölverlust am Unterboden auf und signalisiert fehlenden Öldruck im Fahrerdisplay. Der Motor läuft hörbar unrund – mahlende Geräuschentwicklung. Die Batterie ist defekt. Der Innenraum ist verschlissen (fehlende Teile, div. Beschädigungen), leicht schimmelig und feucht. Das Fahrzeug steht seit über einem Jahr. Die Reifen sind stark rissig, die Bremsscheibe verrostet. Das MMI ist ohne Funktion. Der Bauteile am Unterboden sind stark korrodiert. Die Außenkarosserie ist bereits teilweise vermoost. Nicht Scheckheftgepflegt. Zur Fahrzeugbesichtigung wurden keine Zerlegungsarbeiten durchgeführt, ebenso stand keine Hebebühne zur Verfügung. Die einzelnen Ausstattungen wurden nur sporadisch auf Funktion geprüft. TÜV/AU überfällig.
