# Fahrzeugbewertung

Mercedes-Benz

Modell  
220

| Untertyp | SE (W 128 037) |

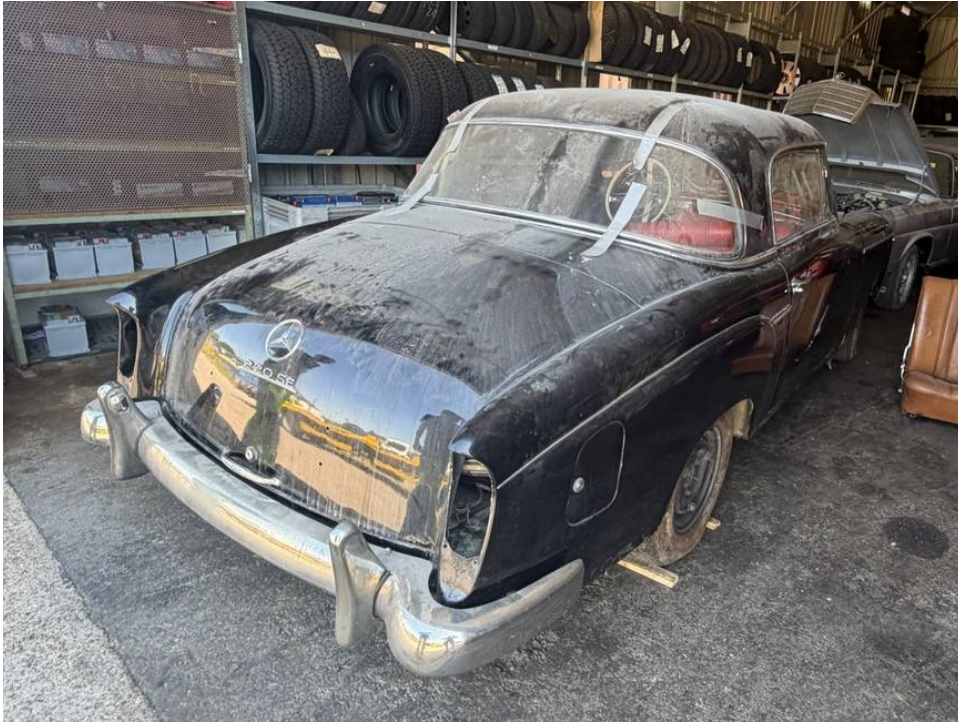
Foto 1

Rückleuchten nicht vorhanden, Heckscheibe fixiert mit Klebeband

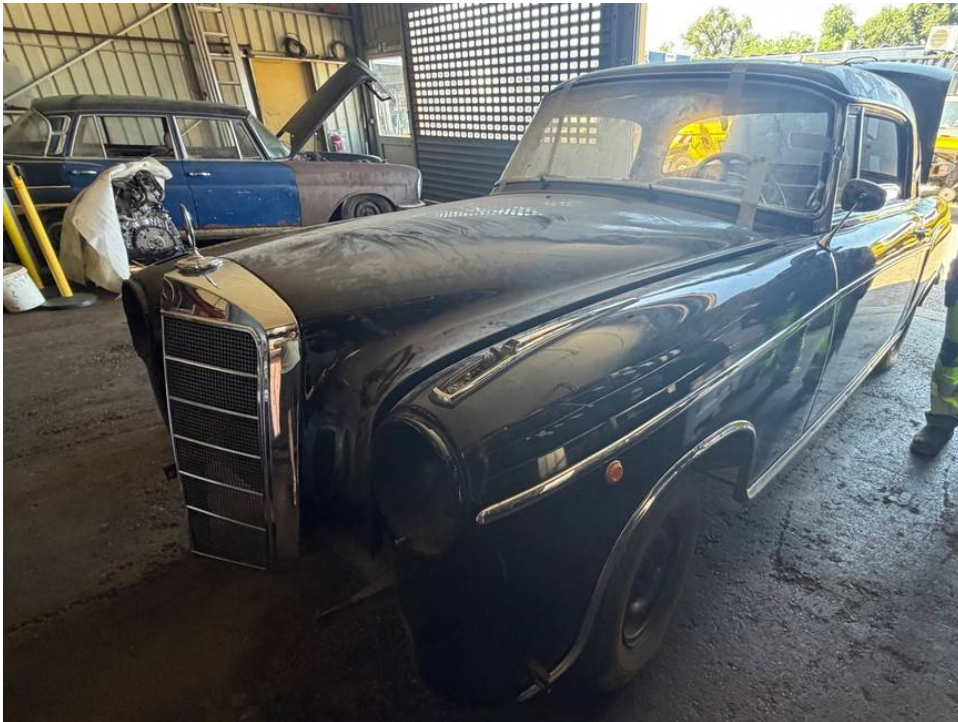
Foto 3

Stoßfänger vorne und Scheinwerfer nicht vorhanden

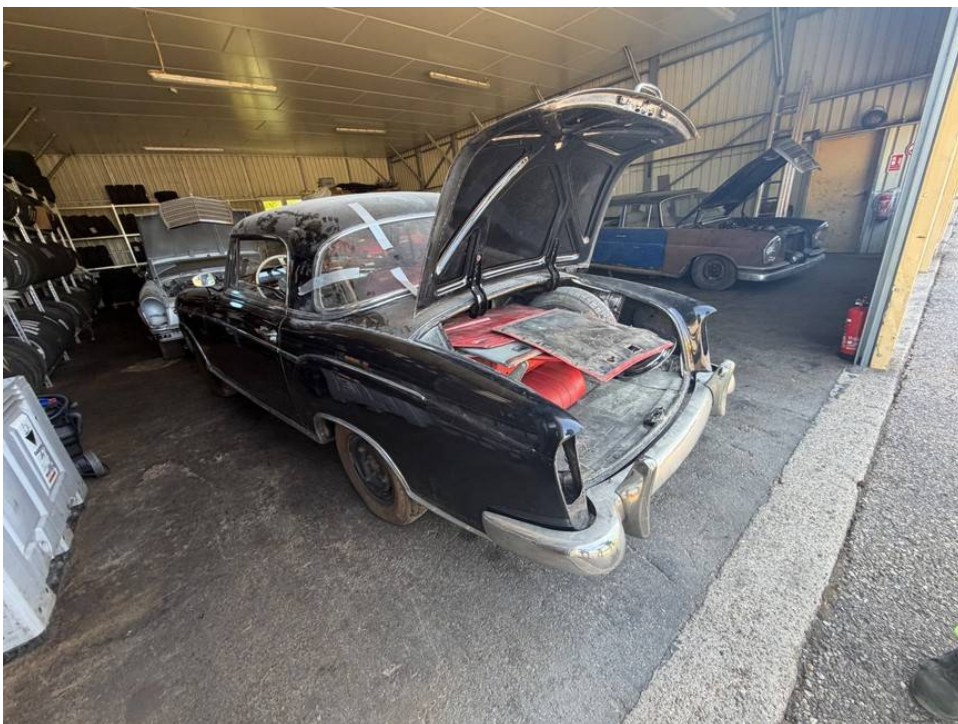
Foto 4

Kofferraum mit verschiedenen Verkleidungsteilen und Sitzbank

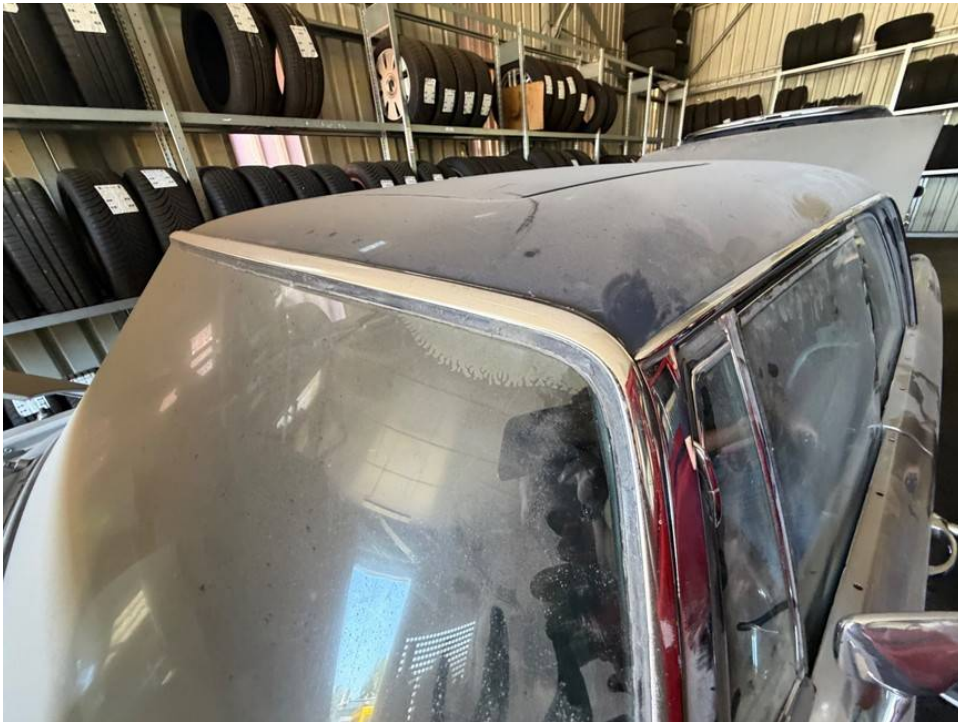
Foto 11

Frontscheibe defekt, Zierteile fehlen

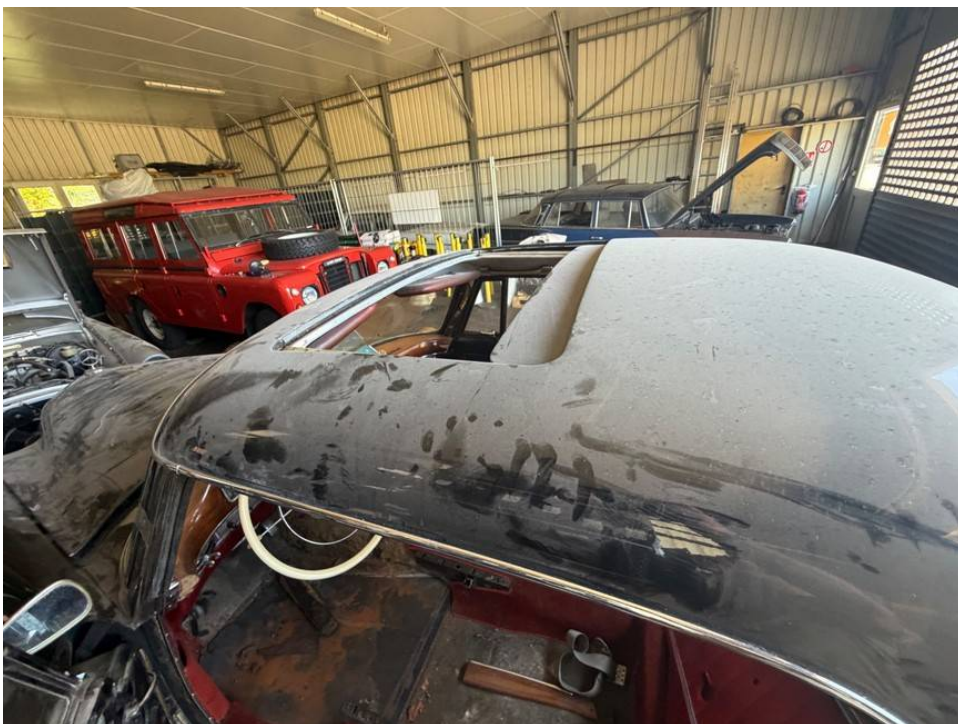
Foto 12

Schiebedach nicht gängig

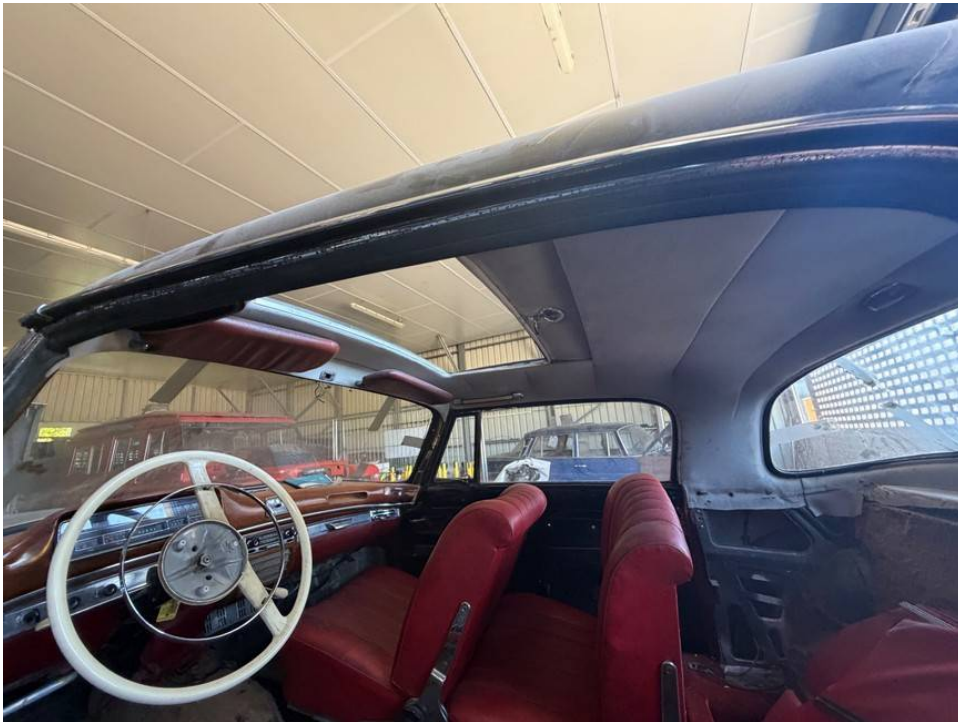
Foto 13

Innenausstattung fehlt teilweise

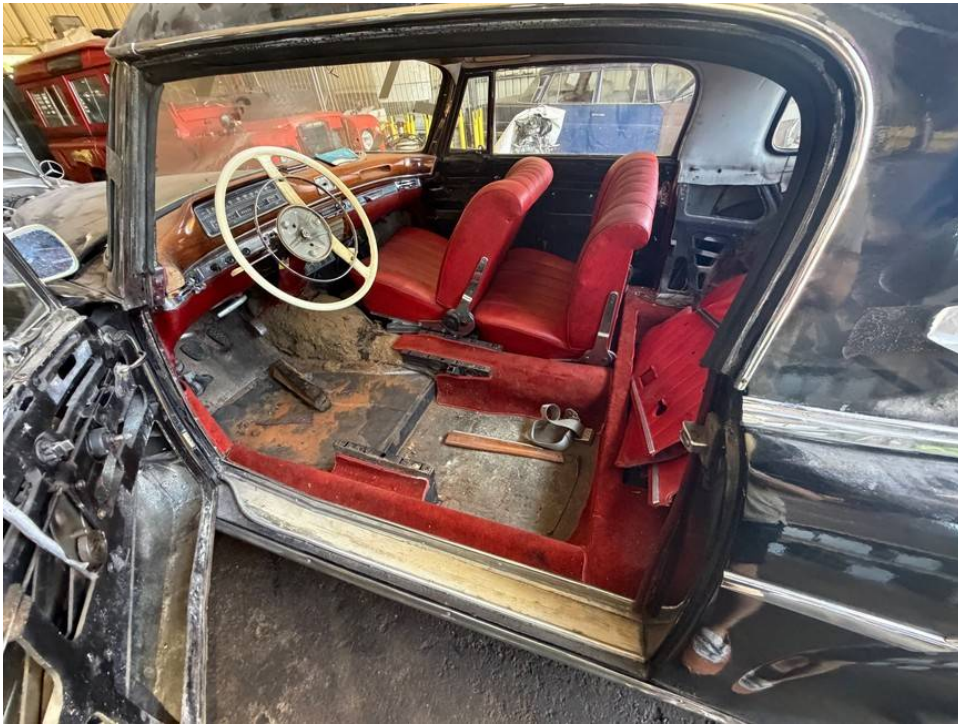
Foto 15

Türverkleidungen und hintere Seitenverkleidungen nicht montiert bzw. fehlen

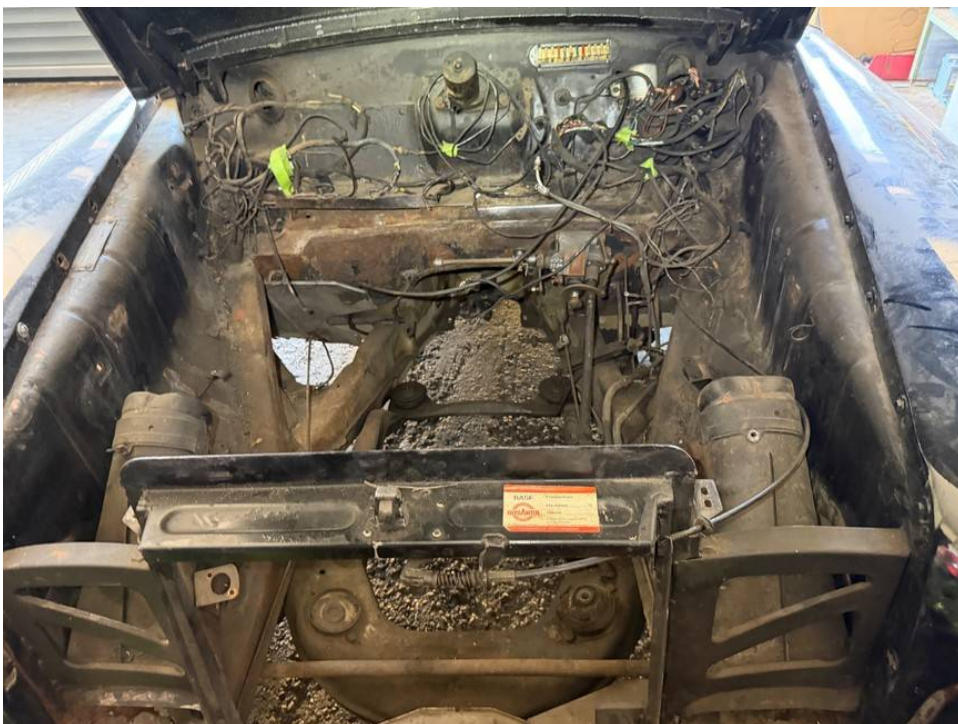
Foto 20

Motorraum, Motor inkl. Aggregate, Anbauteile und Getriebe nicht vorhanden
