# Fahrzeugbewertung

Vom  
13.07.2026

Mercedes-Benz

Modell  
300 (W 112)

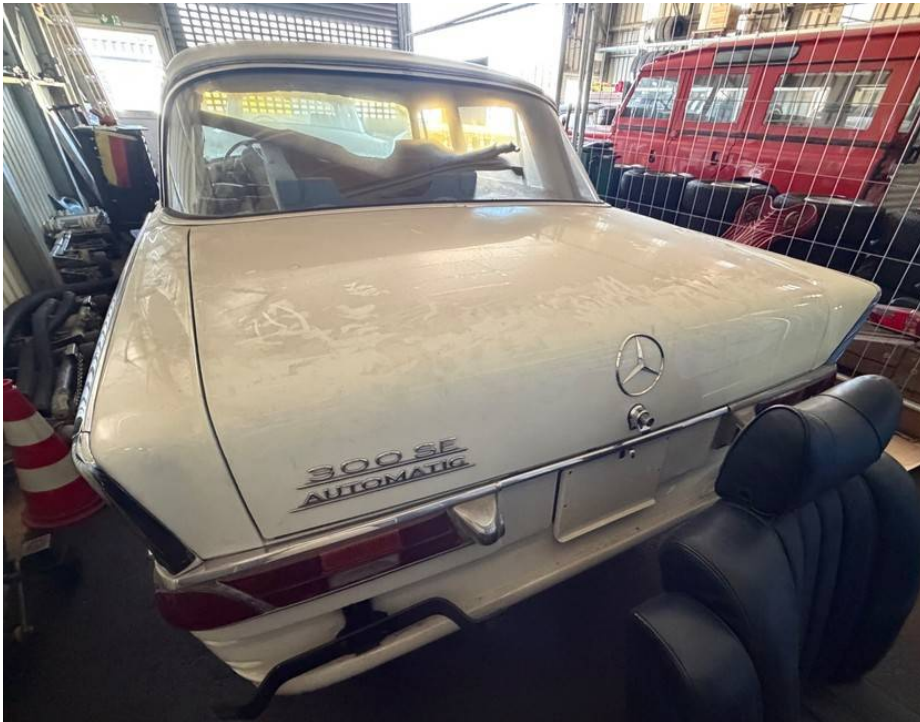
Foto 3

Sitz gehört nicht zum Fahrzeug

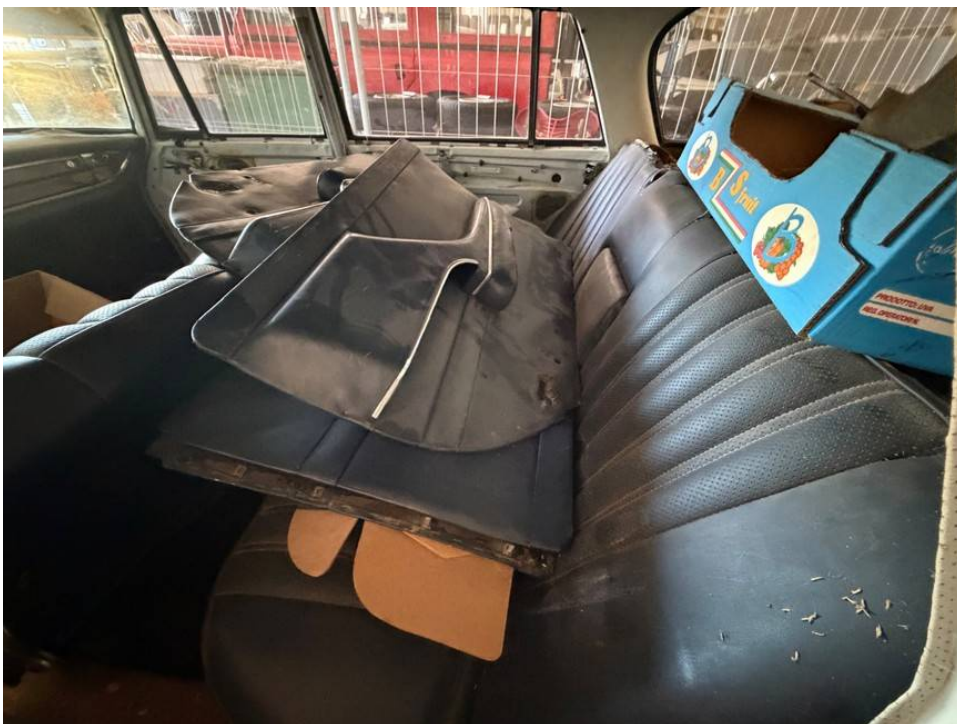
Foto 4

Rücksitzbank mit Türverkleidungen beschädigt und nicht vollständig

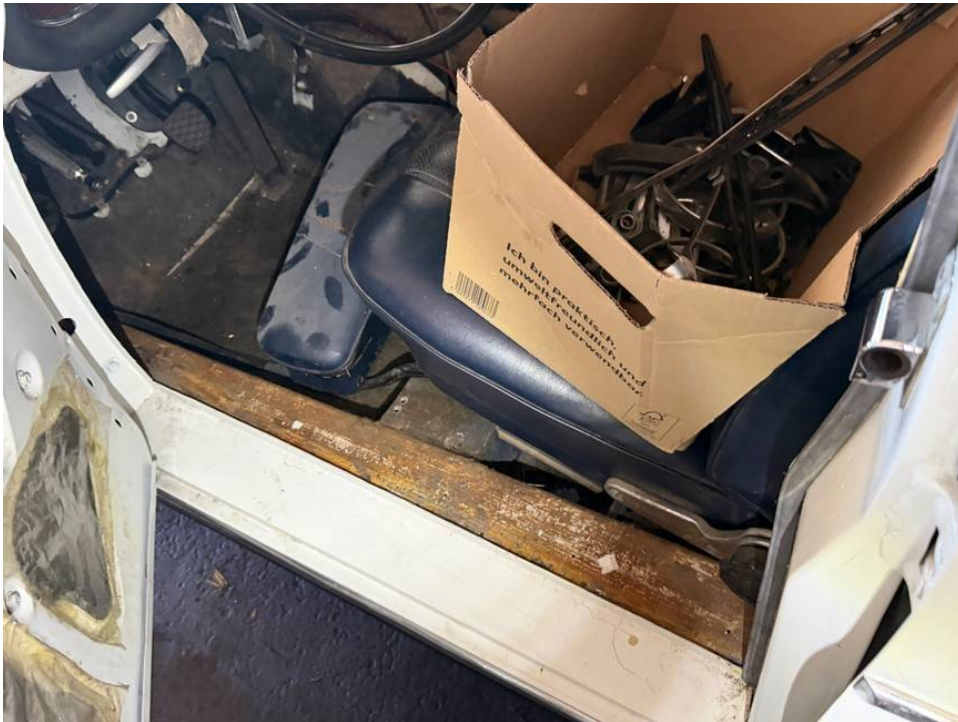
Foto 5

Teppichboden nicht vorhanden

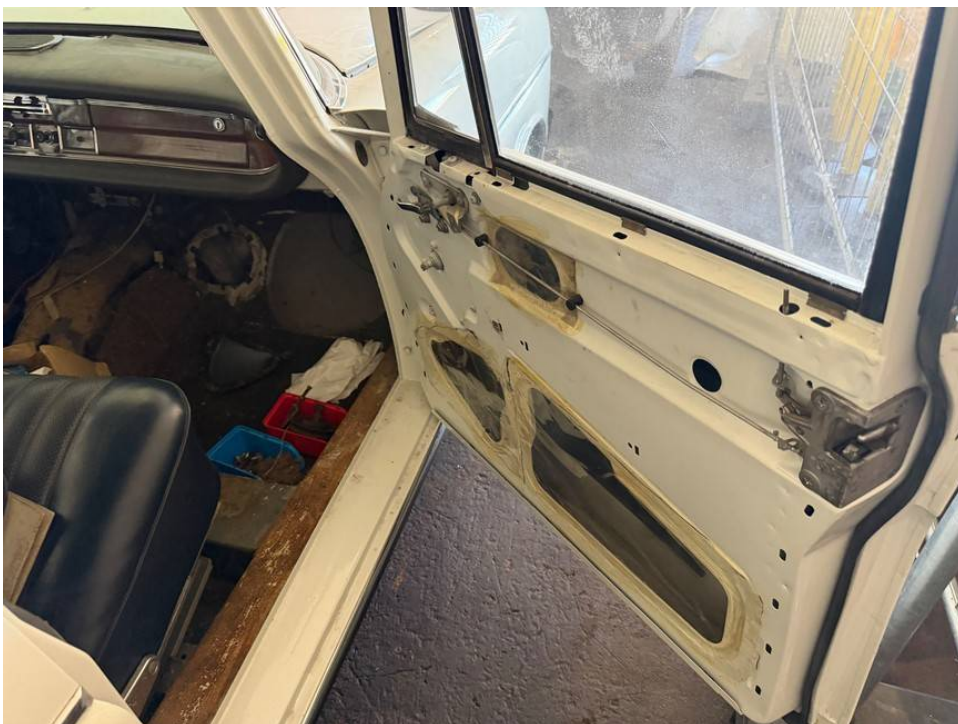
Foto 6

Türverkleidung vorne rechts nicht montiert, unvollständig und teilweise beschädigt

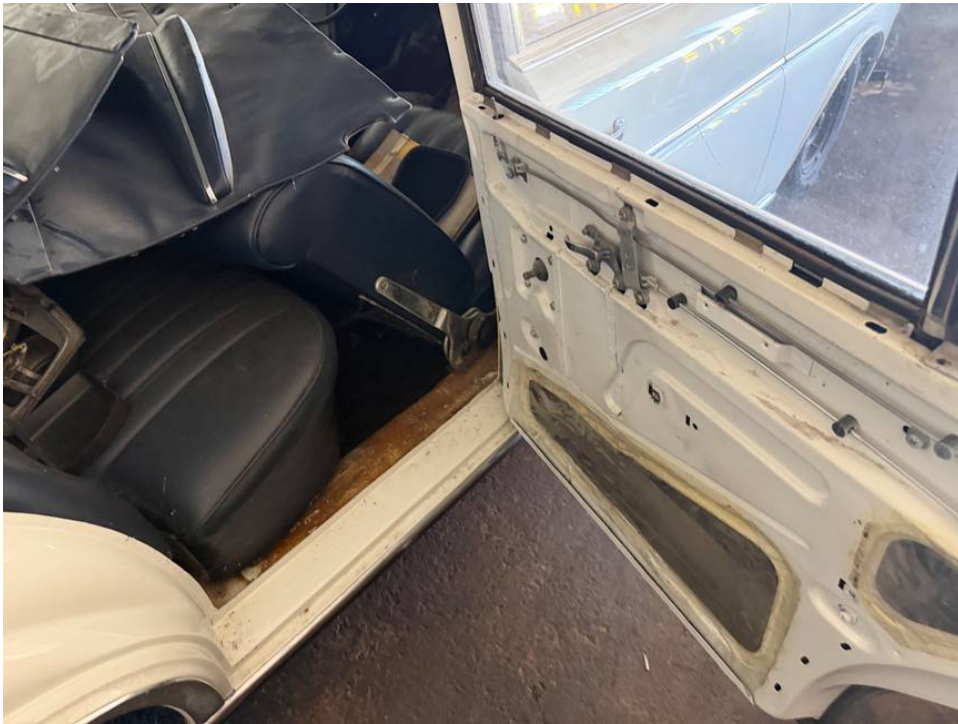
Foto 7

Türverkleidung hinten rechts nicht montiert, unvollständig und teilweise beschädigt

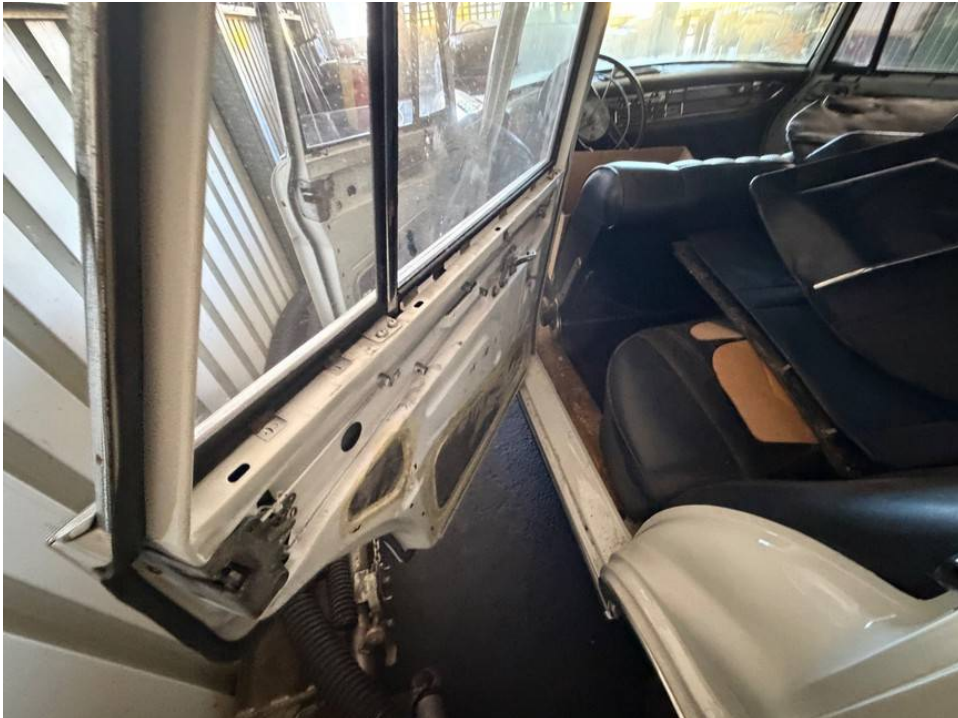
Foto 8

Türverkleidung hinten links nicht montiert, unvollständig und teilweise beschädigt

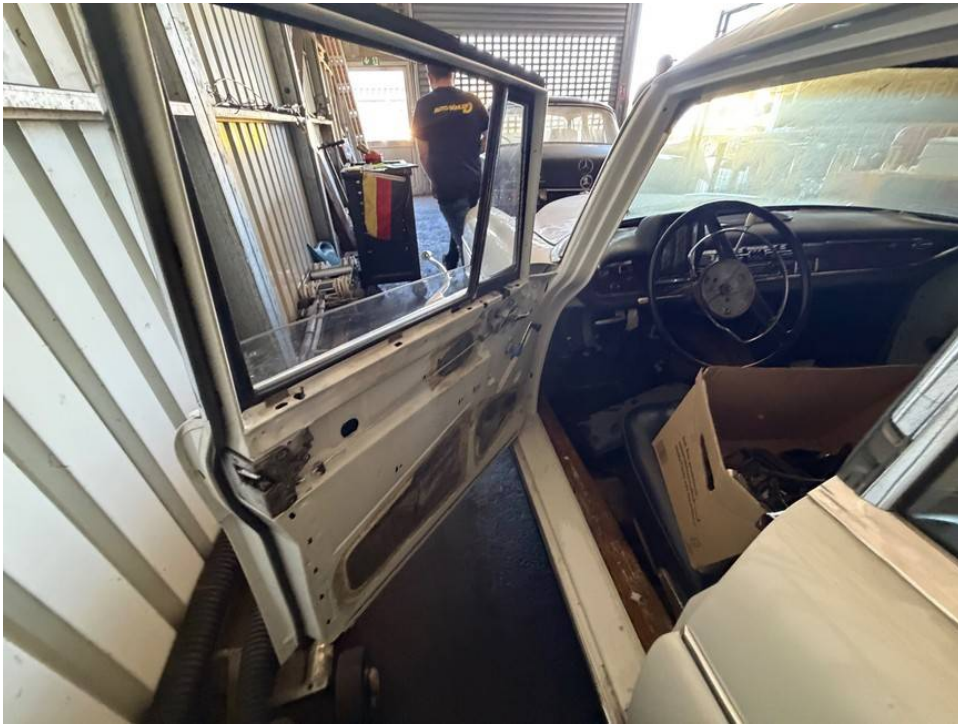
Foto 9

Türverkleidung vorne links nicht montiert, unvollständig und teilweise beschädigt

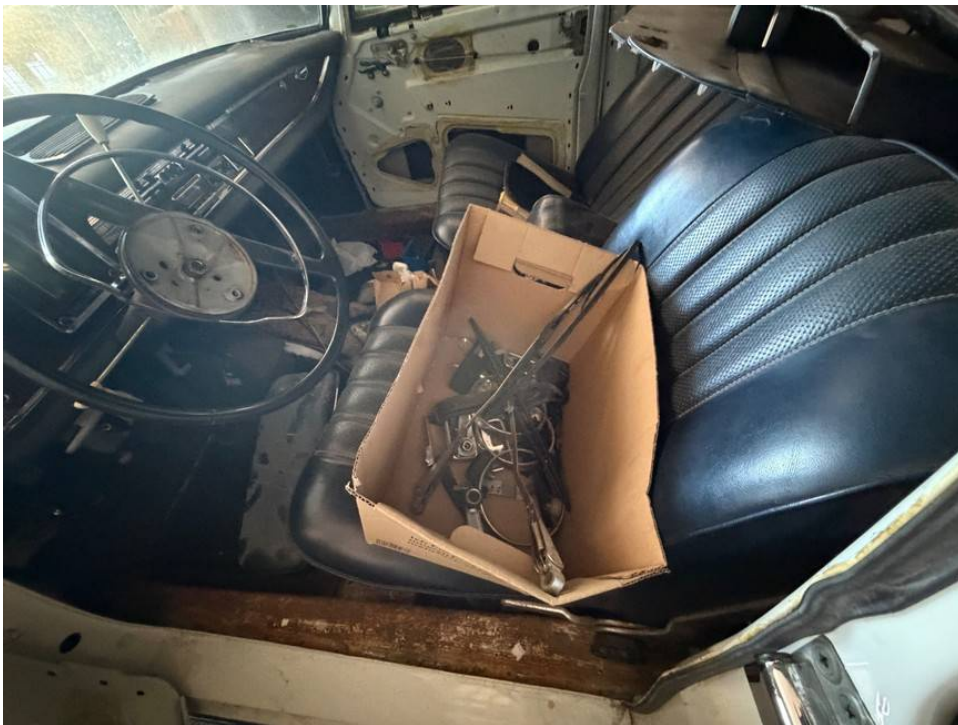
Foto 10

Innenraum, fehlende Verkleidungsteile

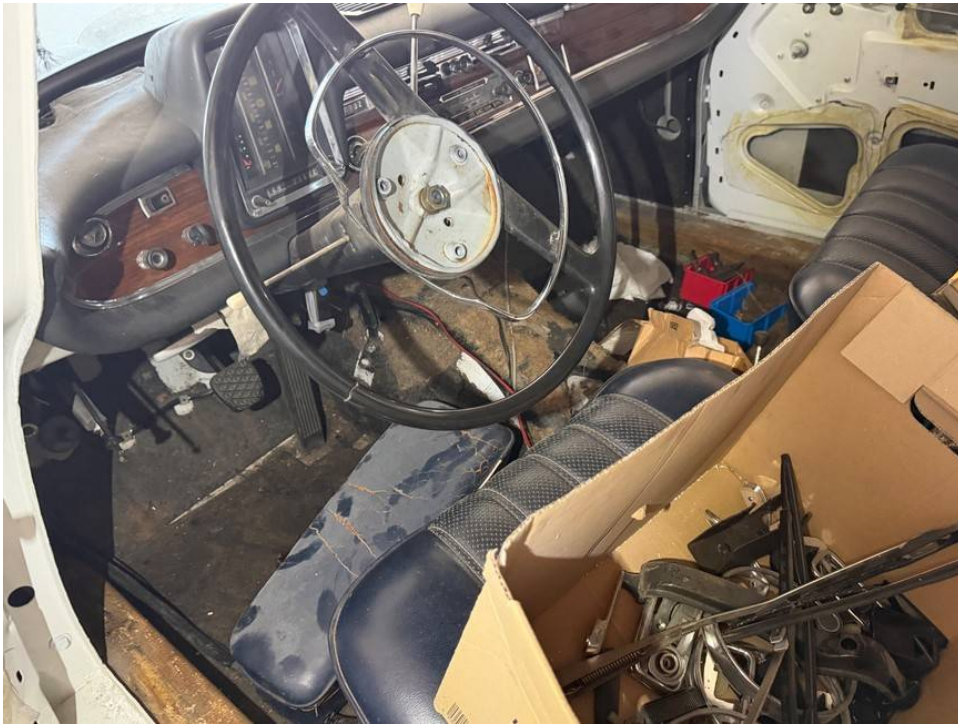
Foto 11

Innenraum, fehlende Verkleidungsteile

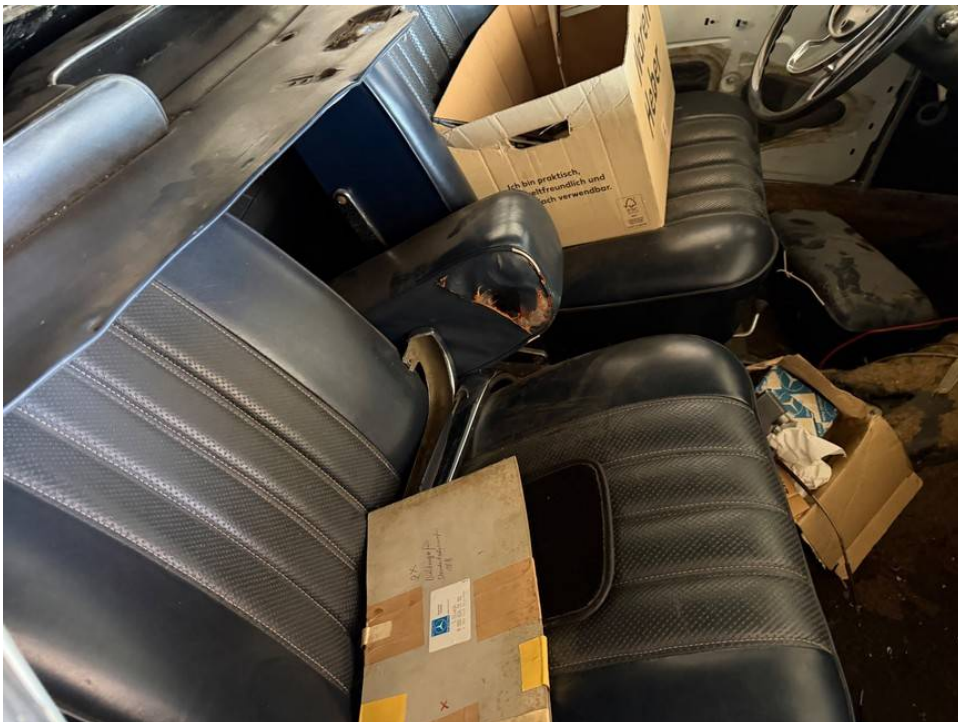
Foto 12

Innenausstattung Sitze teilweise beschädigt und schlechten Zustand

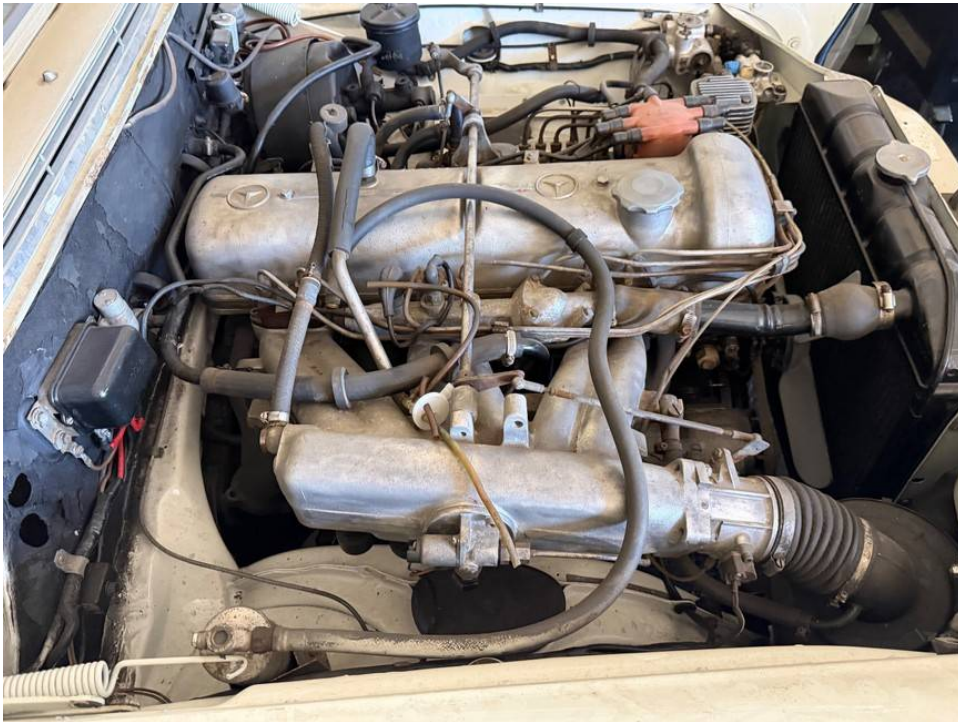
Foto 15

Motor Funktion ??

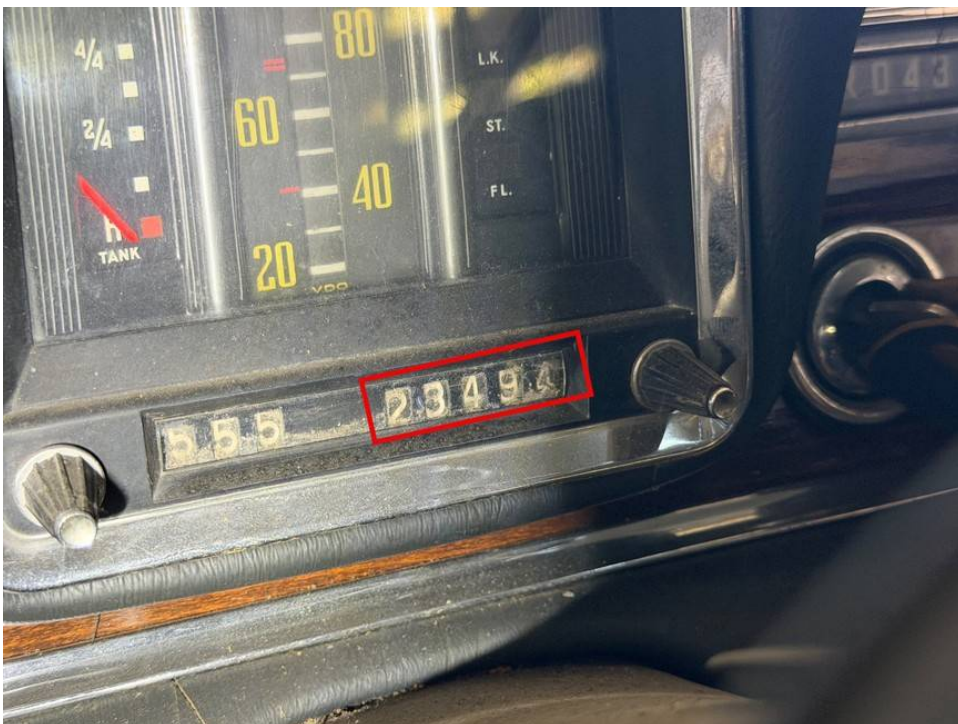
Foto 16

Tachostand
