# Fahrzeugbewertung

Vom  
13.07.2026

Mercedes-Benz

E Limousine

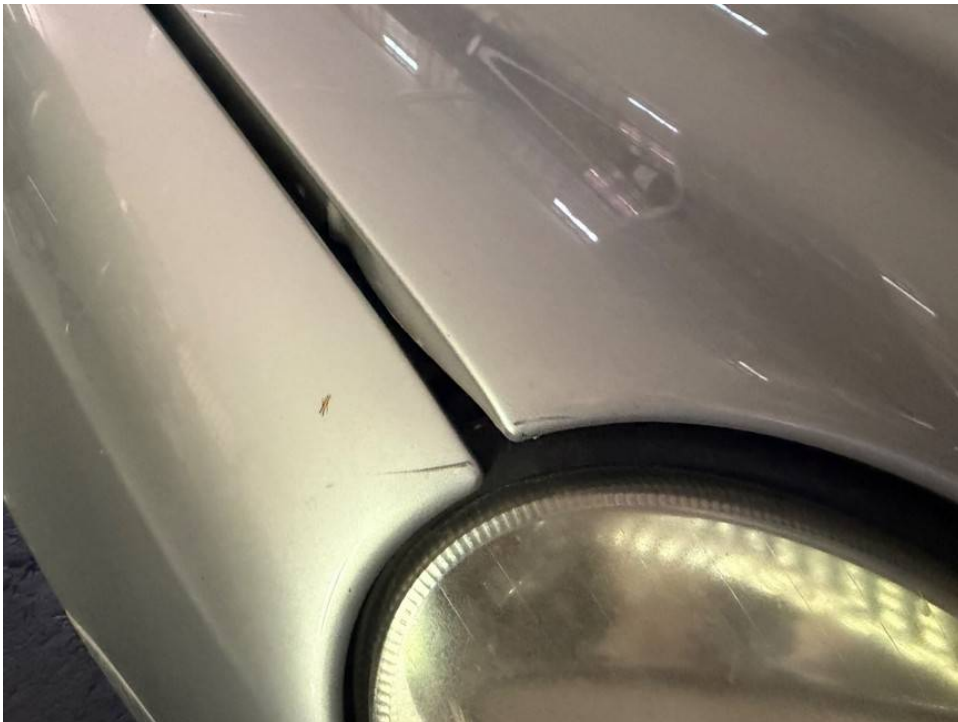
Foto 4

Das Fahrzeug weist diverse optische Beschädigungen auf. Festgestellt wurden Kratzer an Kotflügel und Motorhaube, Lackkratzer an der vorderen Stoßfängerverkleidung links und rechts, insbesondere im unteren Bereich, sowie matte Scheinwerfer vorne. Weiterhin bestehen Lackkratzer am linken Kotflügel, an den linken Türen, an der hinteren Stoßfängerverkleidung links sowie an Tür und Seitenwand rechts im unteren Bereich. Die hintere Stoßfängerverkleidung links ist beschädigt. Zudem wurden eine Delle an der Tankklappe, Lackkratzer an der Tür hinten rechts sowie ein Steinschlag in der Windschutzscheibe festgestellt. Darüber hinaus sind am Fahrzeug allgemein mehrere kleinere Kratzer und Dellen vorhanden.

Kratzer Kotflügel und Motorhaube

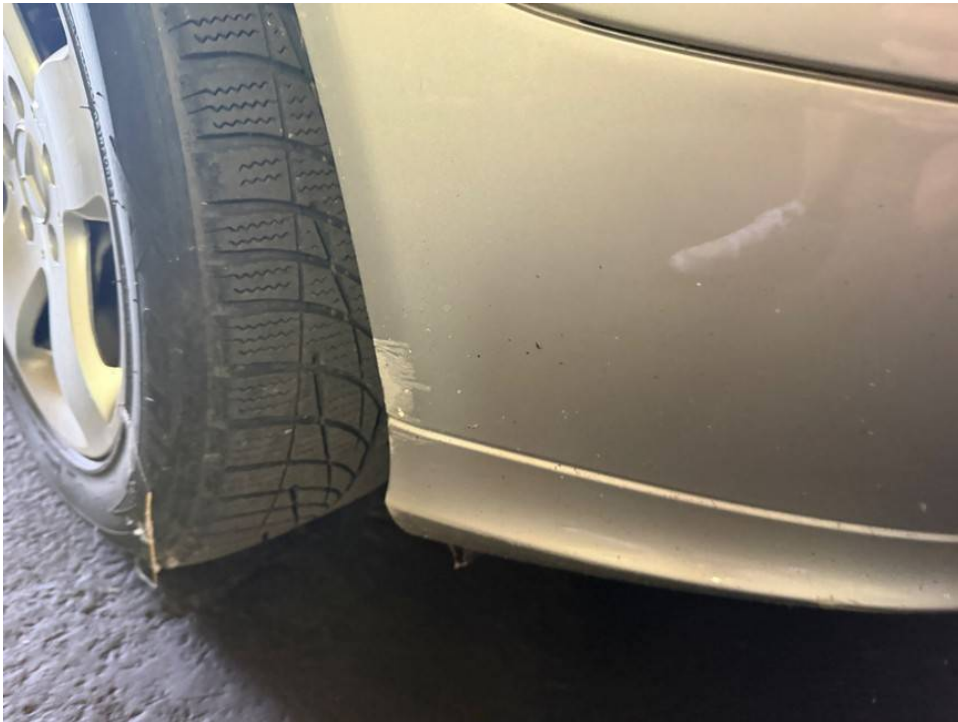
Foto 5

Lackkratzer Stoßfänger vorne rechts

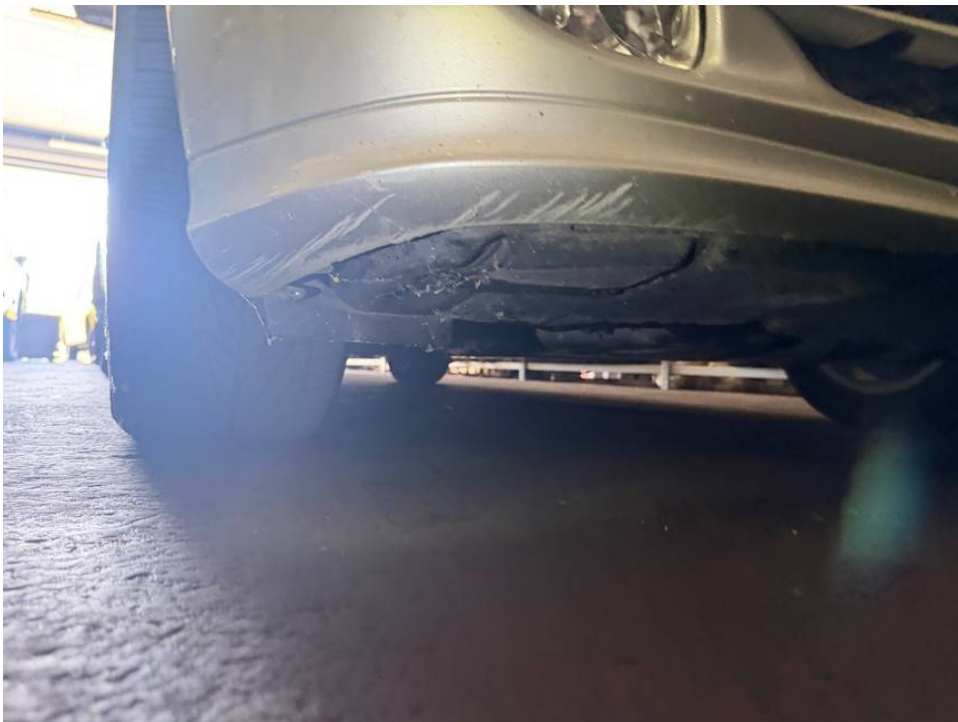
Foto 6

Lackkratzer Stoßfänger vorne links und rechts unterhalb

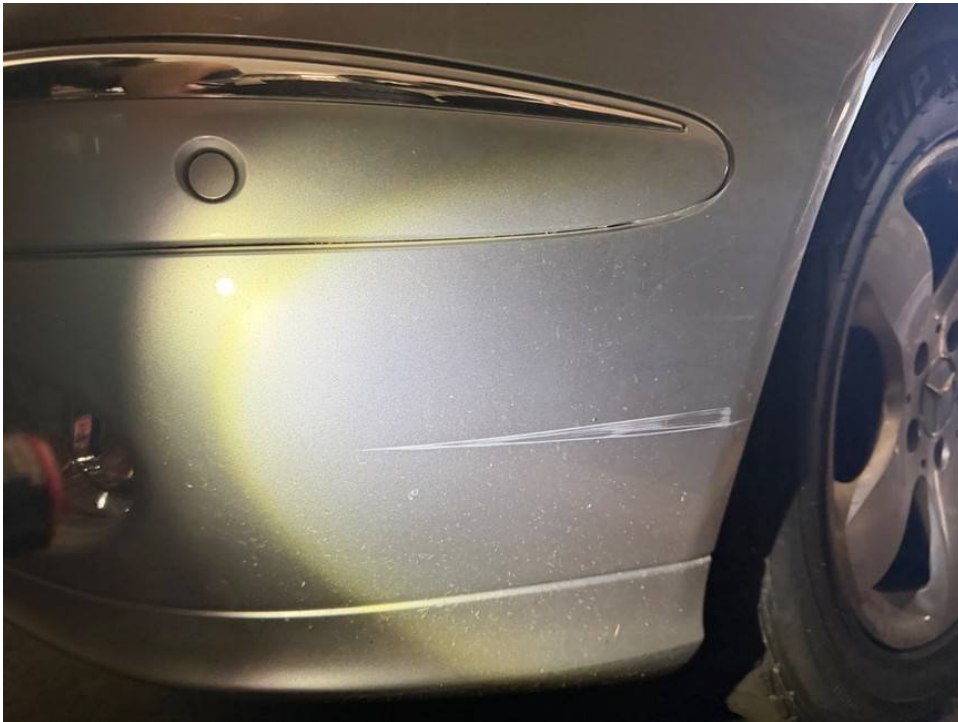
Foto 9

Lackkratzer Stoßfänger vorne links

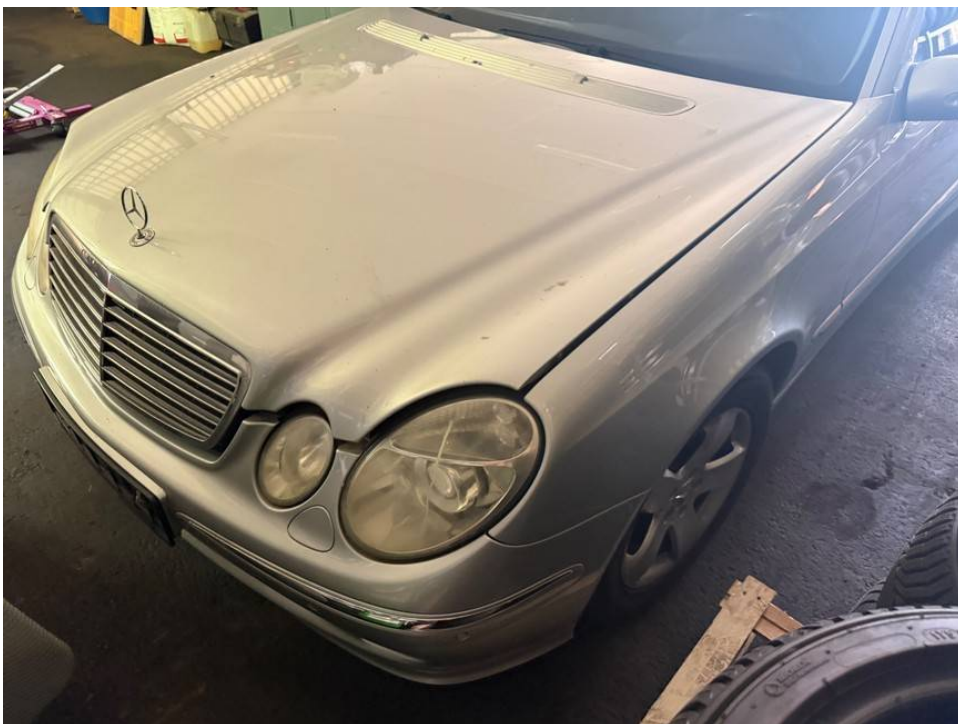
Foto 10

Scheinwerfer vorne matt

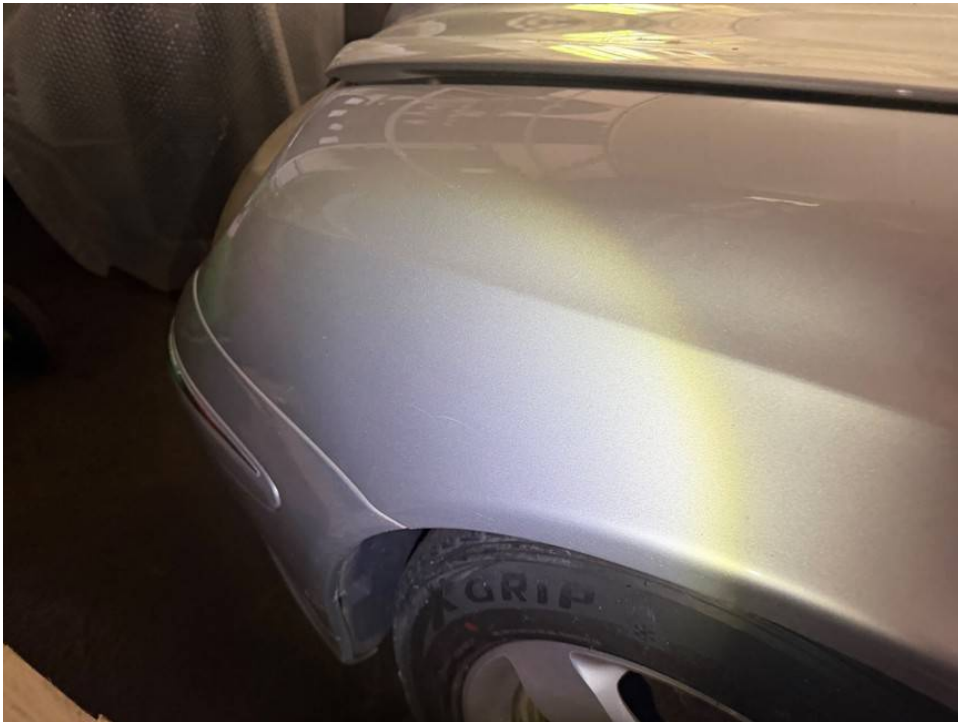
Foto 11

Lackkratzer Kotflügel links

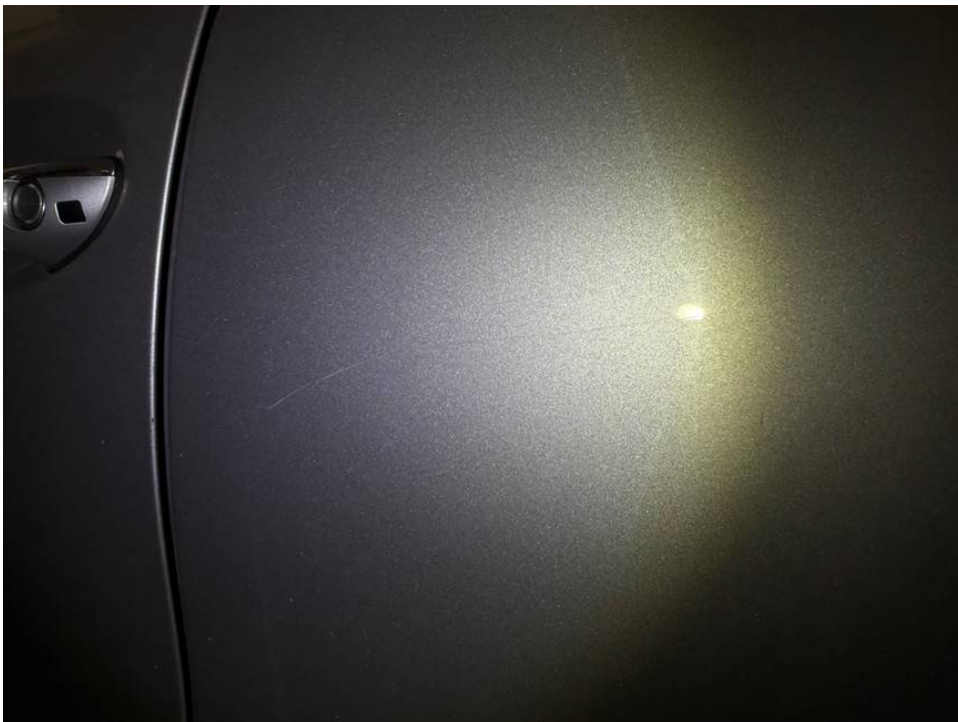
Foto 12

Lackkratzer Türen links

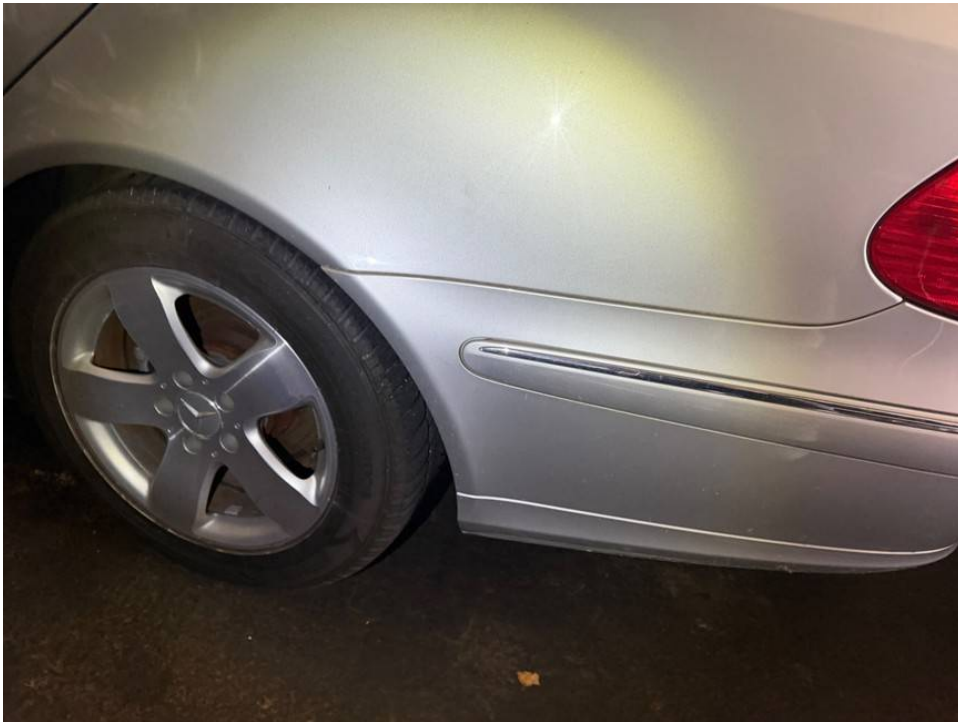
Foto 15

Lackkratzer Stoßfänger hinten links

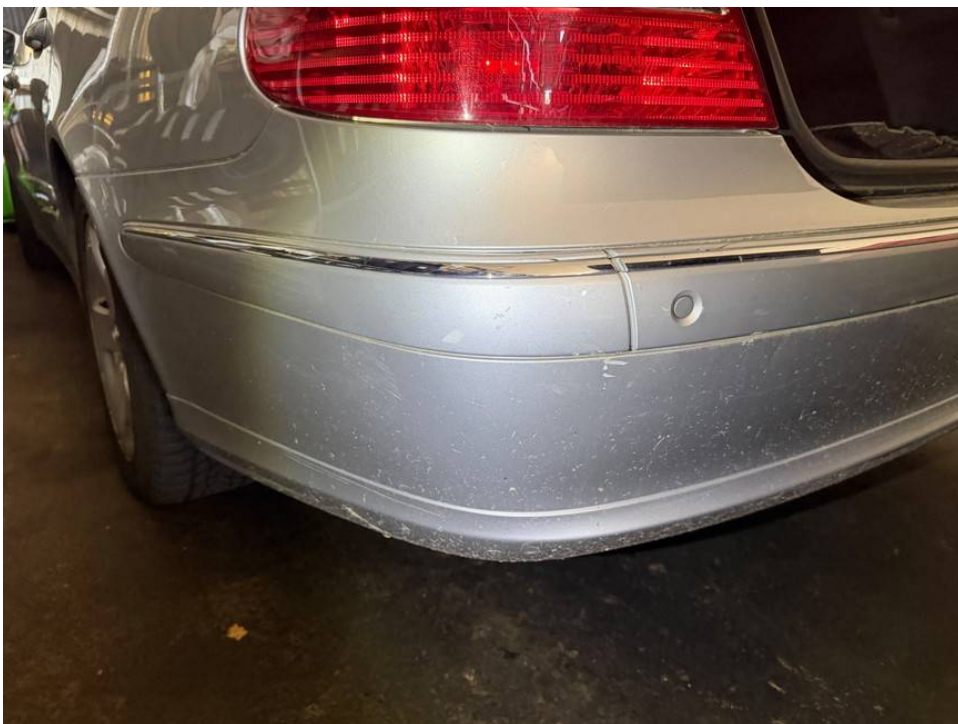
Foto 16

Stoßfänger hinten links beschädigt

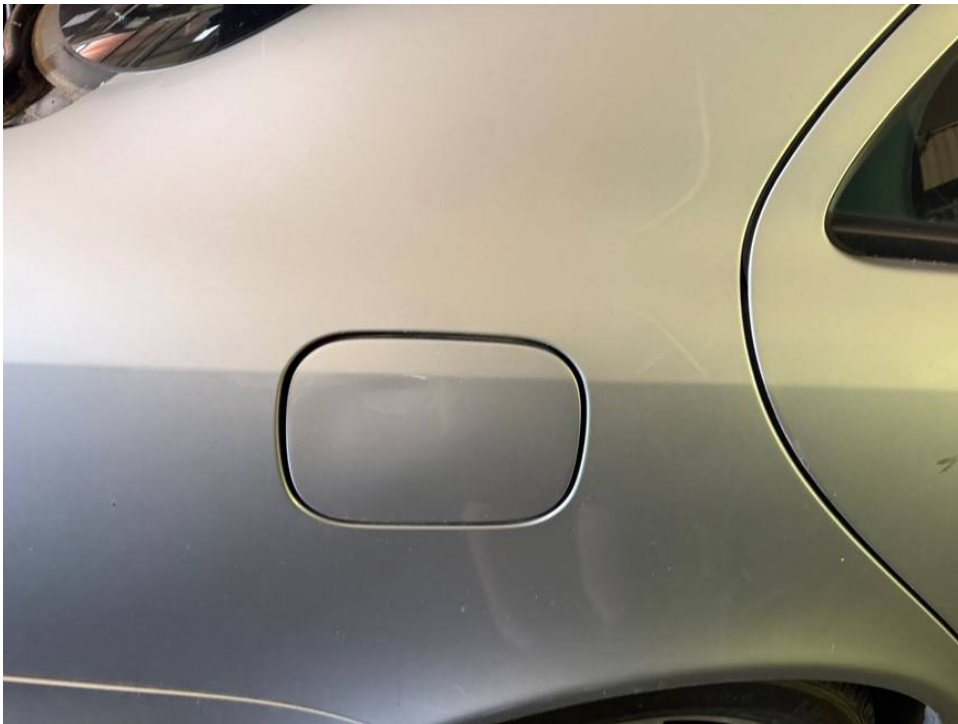
Foto 18

Delle Tankklappe

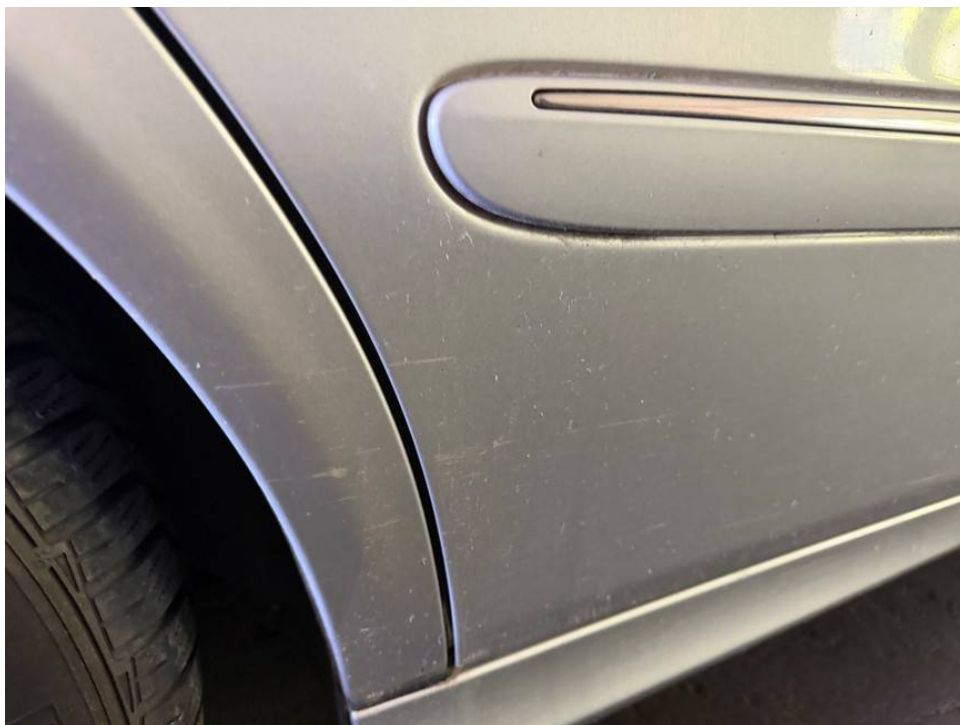
Foto 20

Lackkratzer Tür und Seitenwand rechts unterhalb

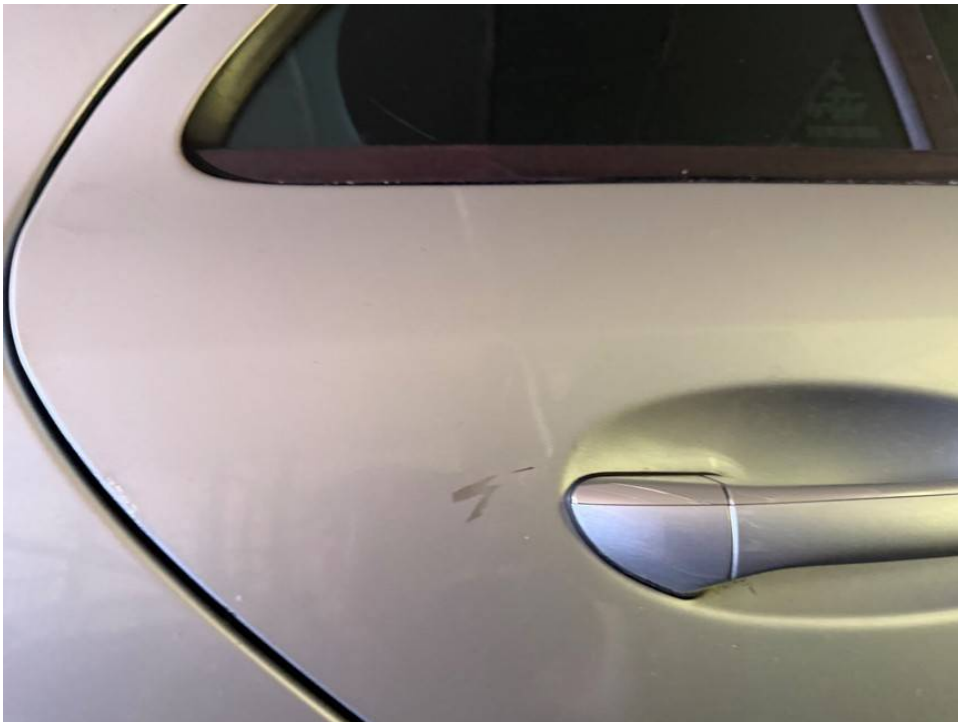
Foto 22

Lackkratzer Tür hinten rechts

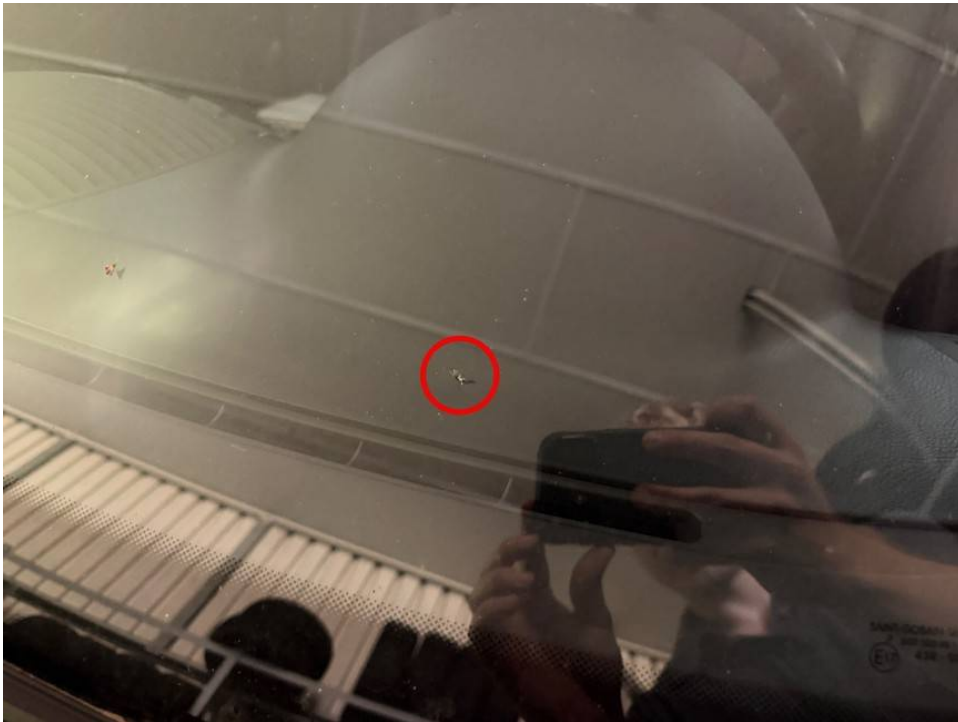
Foto 25

Steinschlag Windschutzscheibe
