# Fahrzeugbewertung

Mercedes-Benz

Modell  
280

| Untertyp | SE 3.5 (W 111 026) |

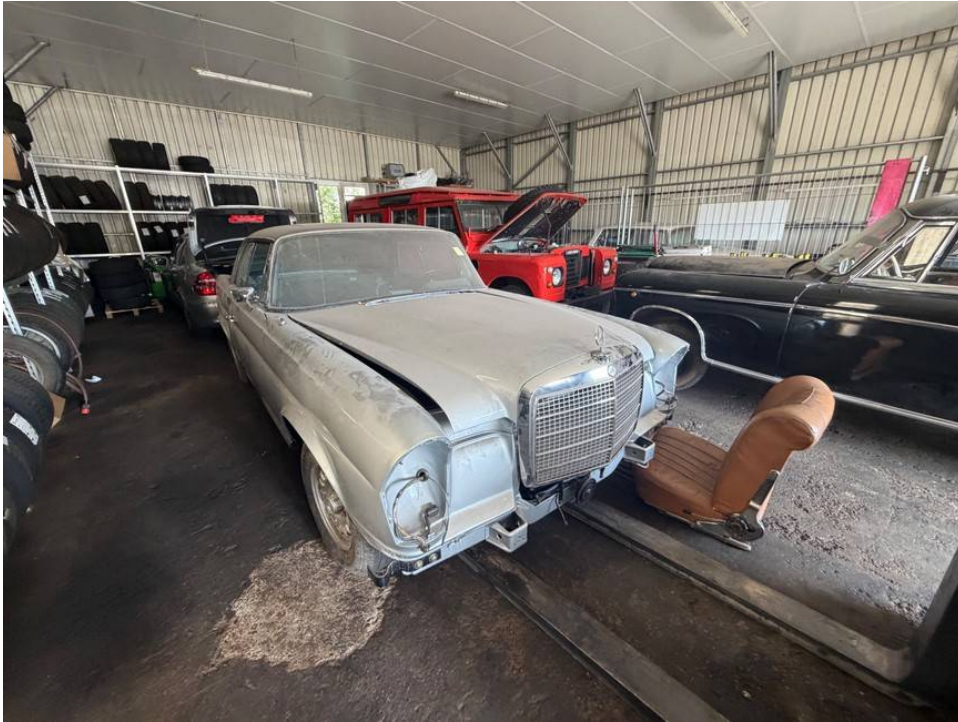
Foto 1

Scheinwerfer und Stoßstange nicht vorhanden

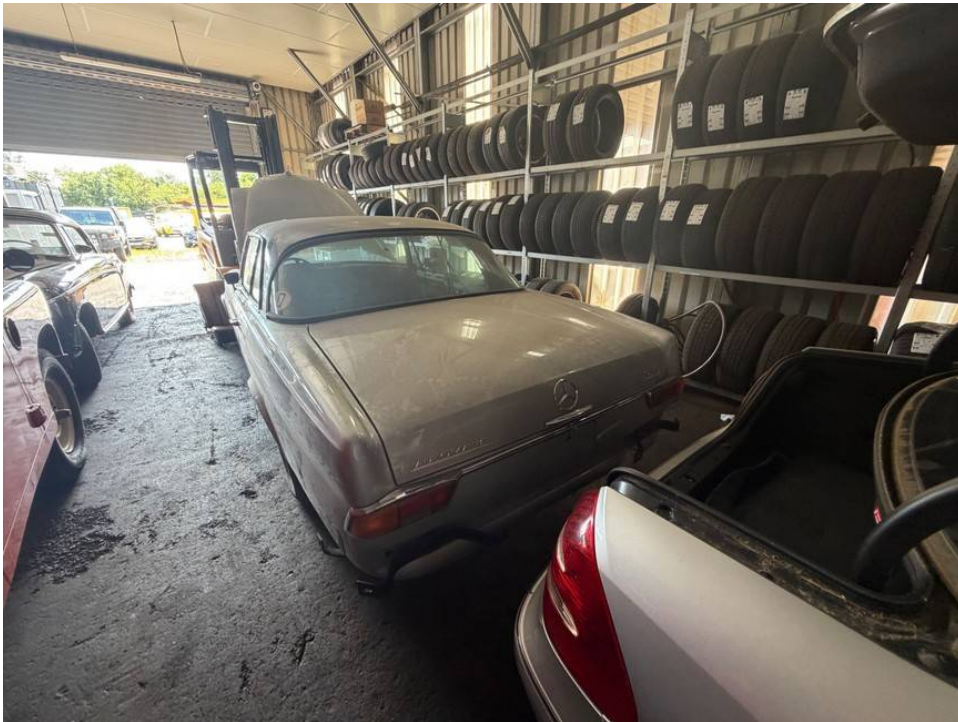
Foto 3

Heck-stoßstange nicht vorhanden

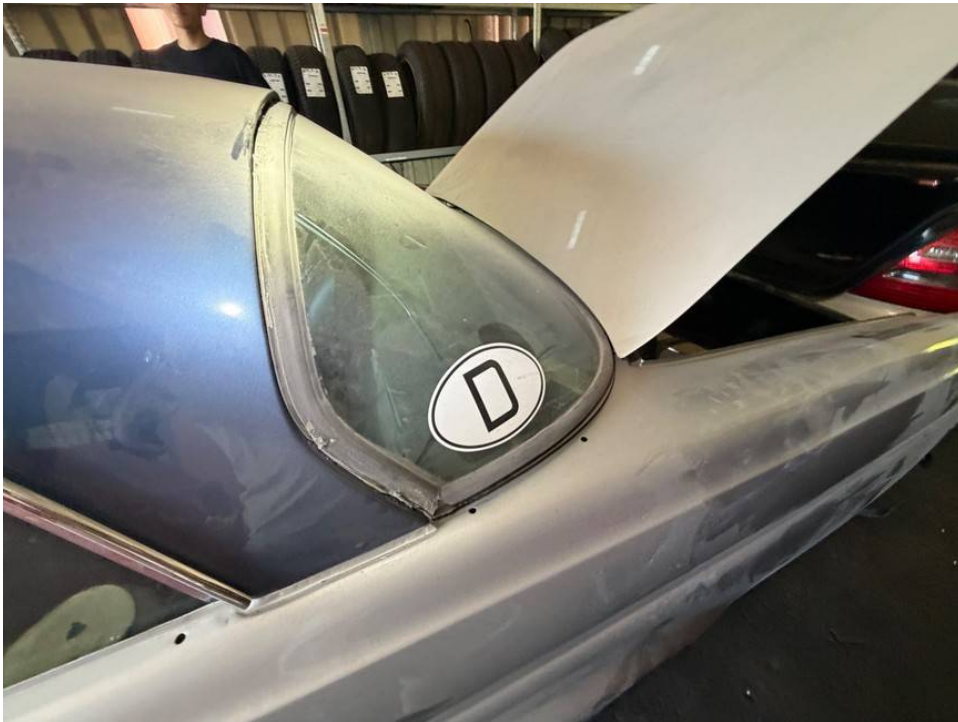
Foto 7

Heckscheibe nicht fachgerecht montiert, Zierleisten fehlen.

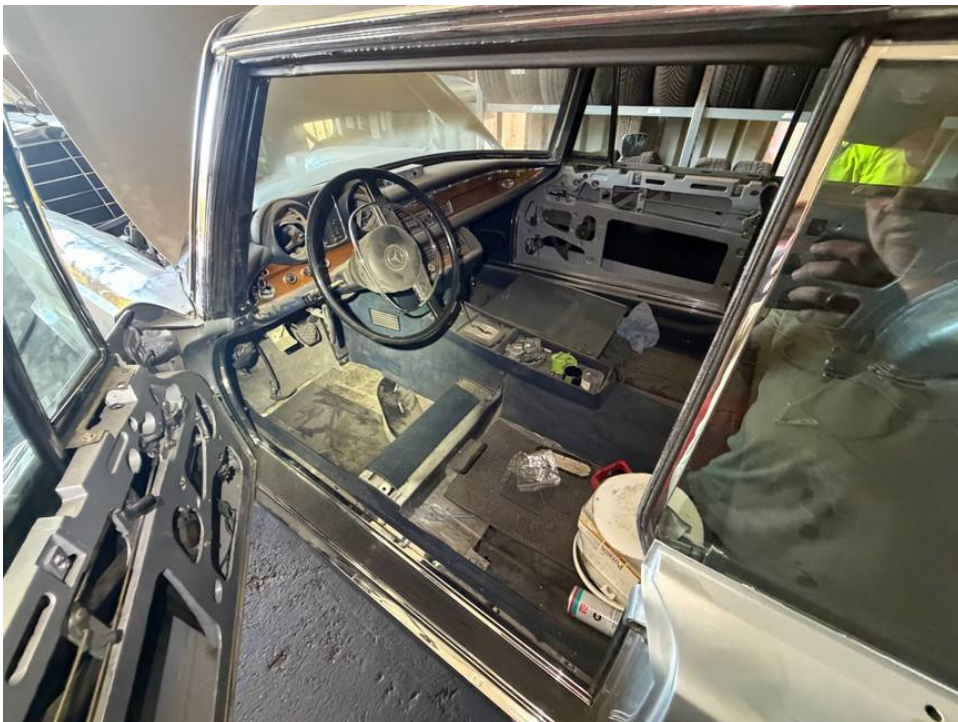
Foto 8

Innenausstattung Verkleidungen, Sitze, Tacho und gesamte Anzeigen u.v.m. fehlen

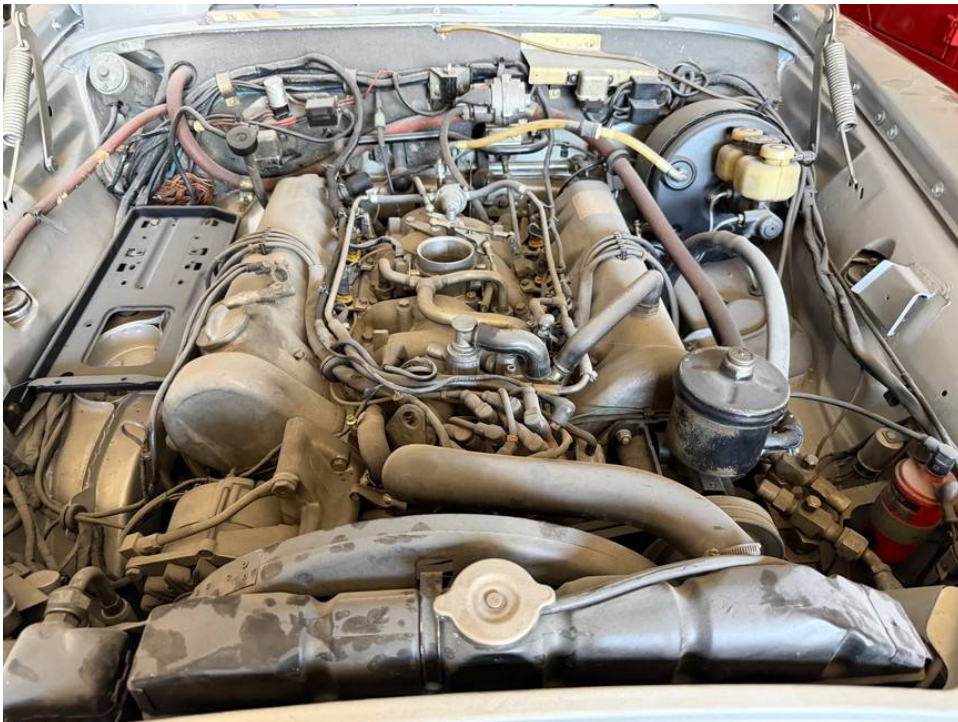
Foto 12

Motor unvollständig
