# Fahrzeugbewertung

Vom  
13.07.2026

Land Rover

Modell  
Serie III

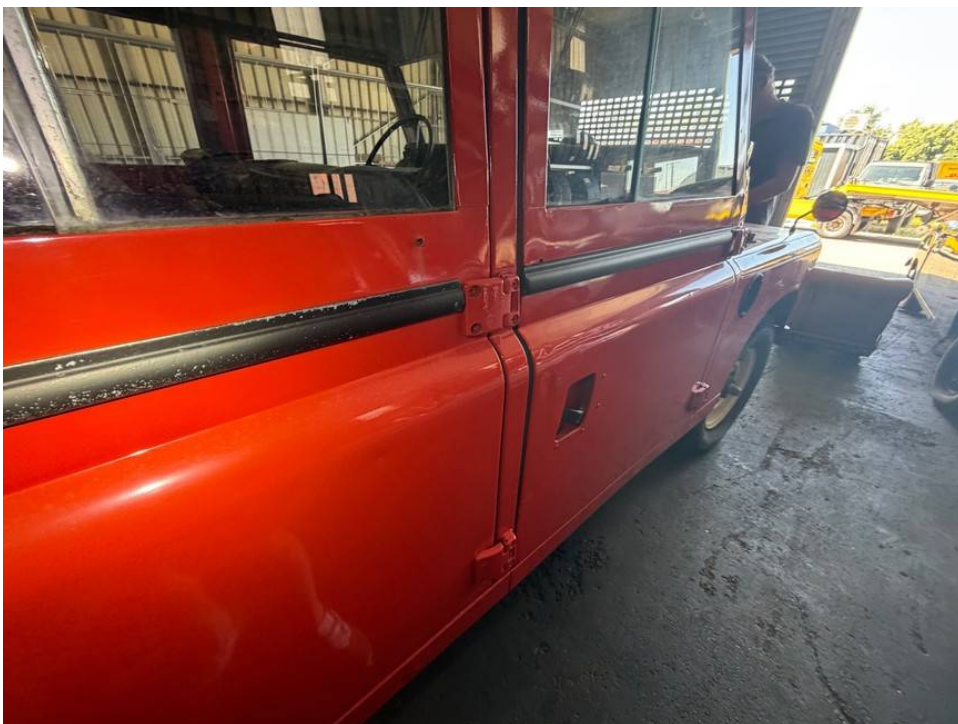
Foto 24

- Hardtop beschädigt links hinten

Hardtop beschädigt links hinten
