# Fahrzeugbewertung

Mercedes-Benz

Modell  
300

| Untertyp | SE (W 112) |

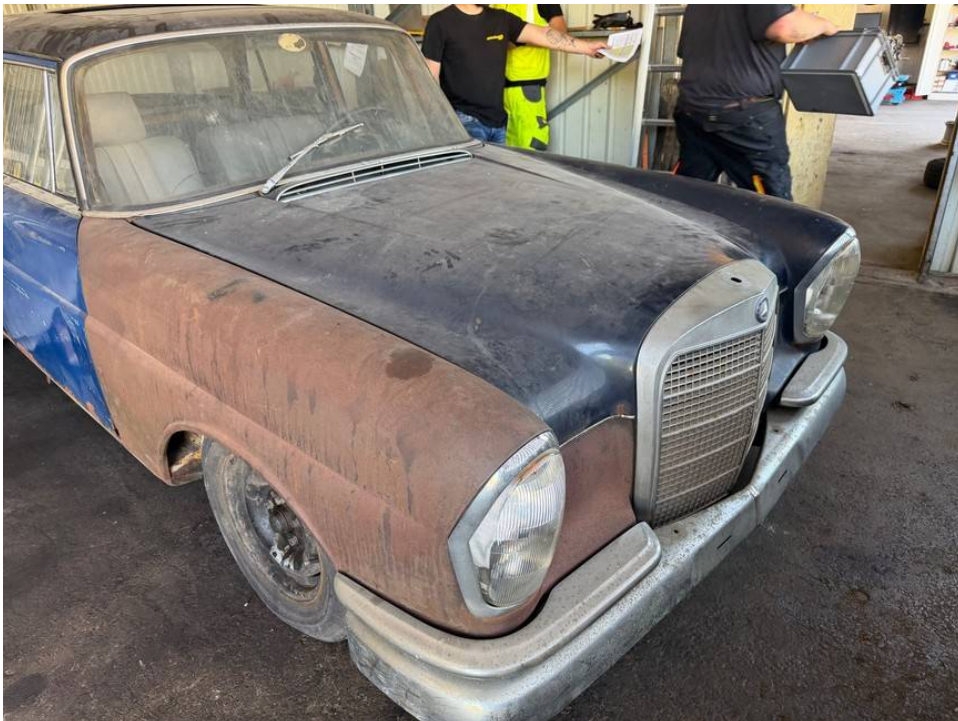
Foto 2

Kotflügel rechts stark korrodiert, Chrom matt,

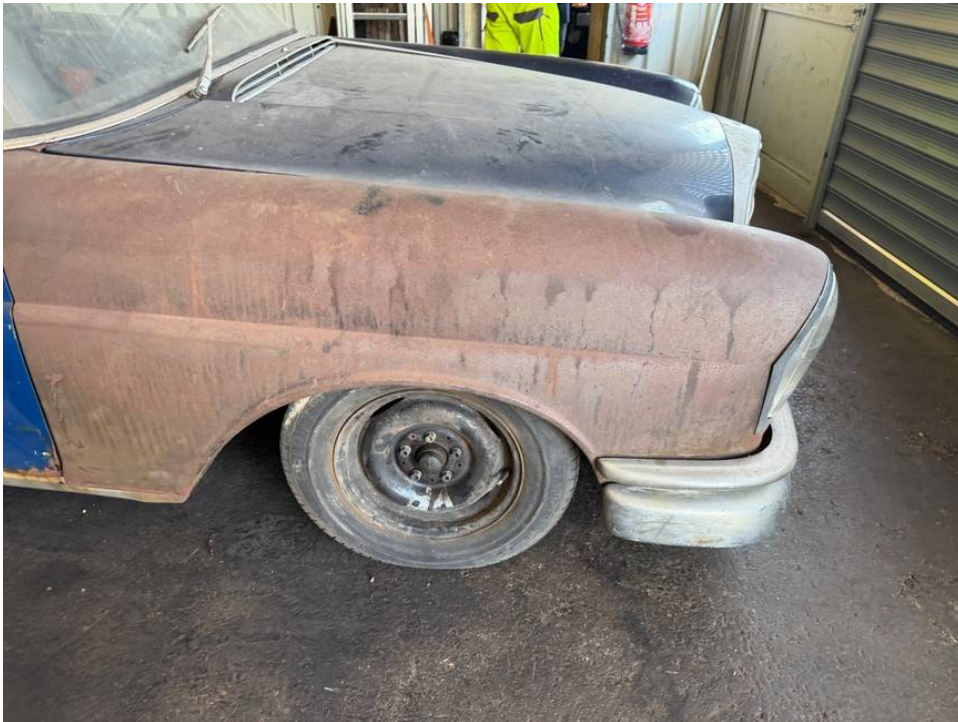
Foto 3

Räder veraltet

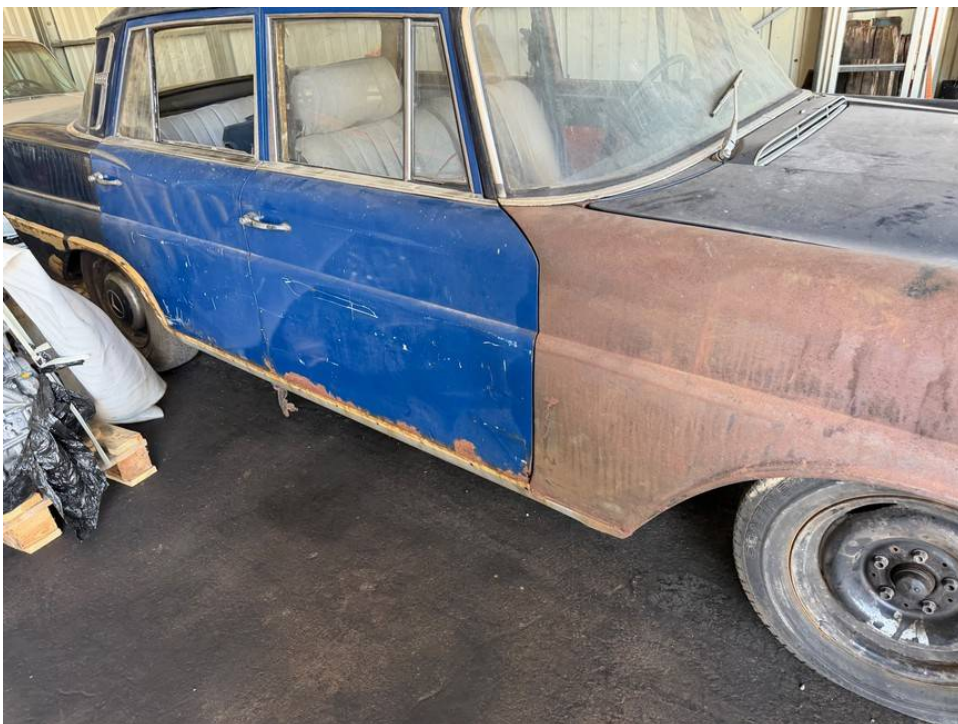
Foto 4

rechte Türkanten und Kante rechter Radlauf korrodiert

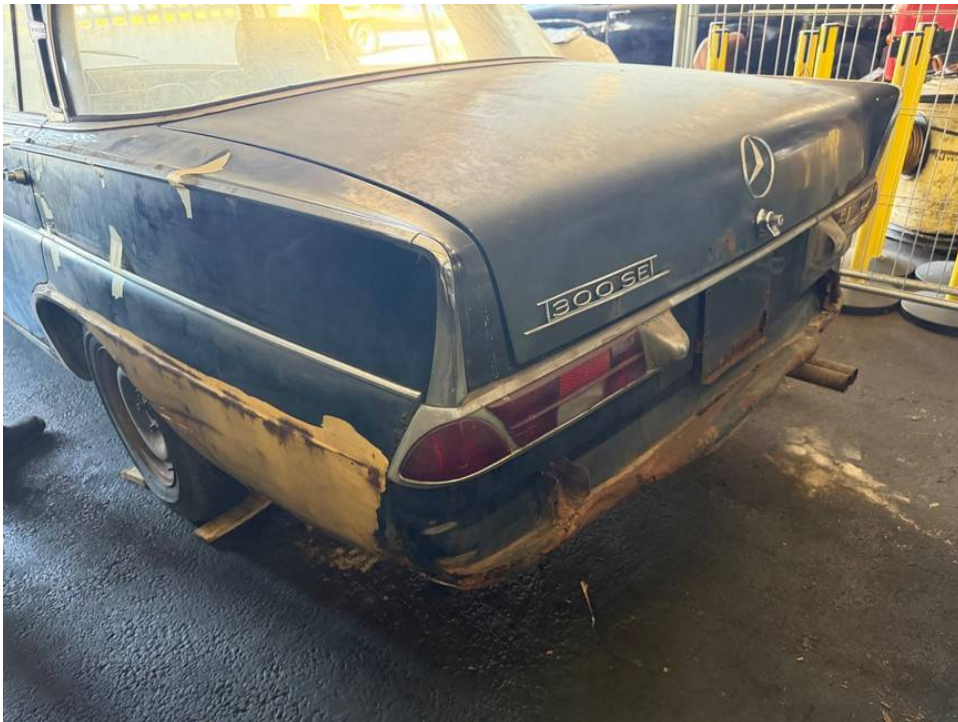
Foto 6

Abschlußblech und Seitenwand links unterhalb beschädigt

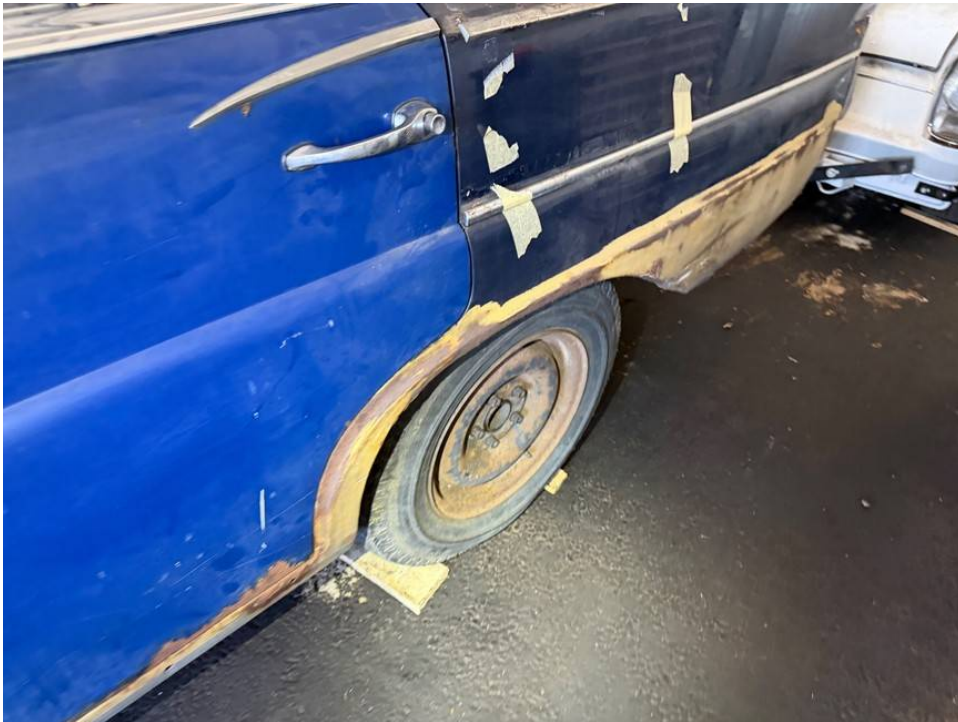
Foto 7

linke Türkante und Kante linker Radlauf korrodiert

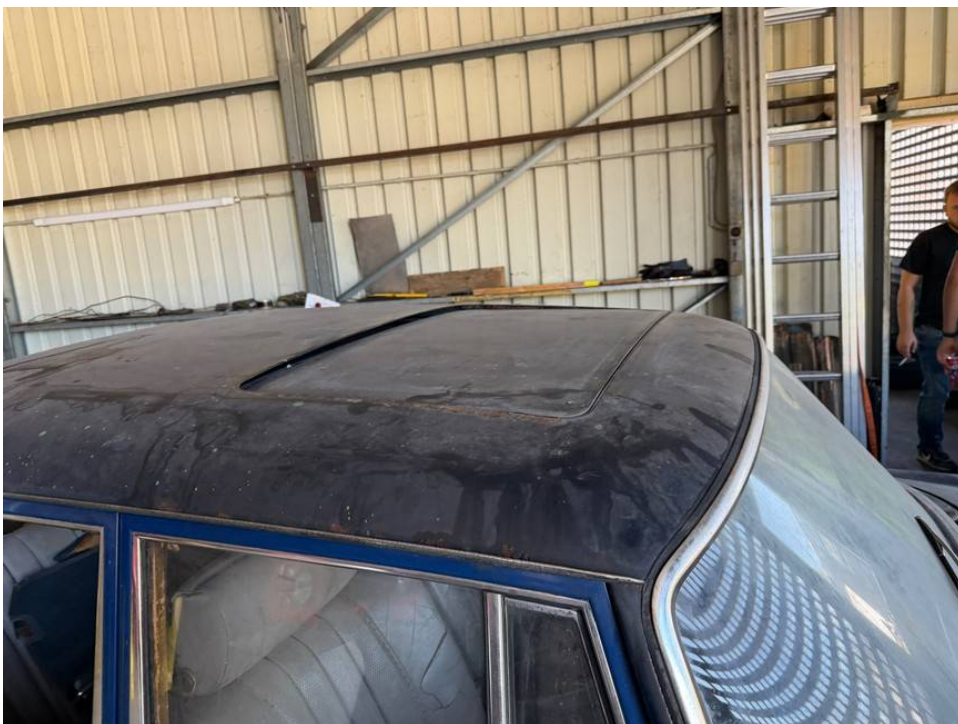
Foto 8

Schiebedach defekt Fahrzeugdach korrodiert

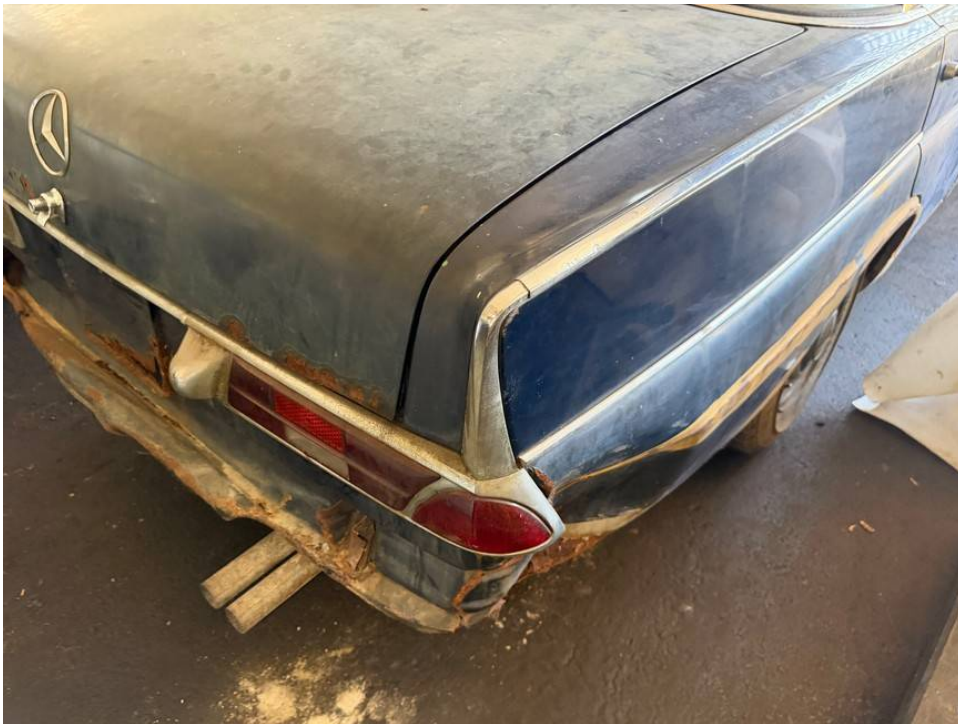
Foto 10

Seitenwand rechts unterhalb eingedrückt

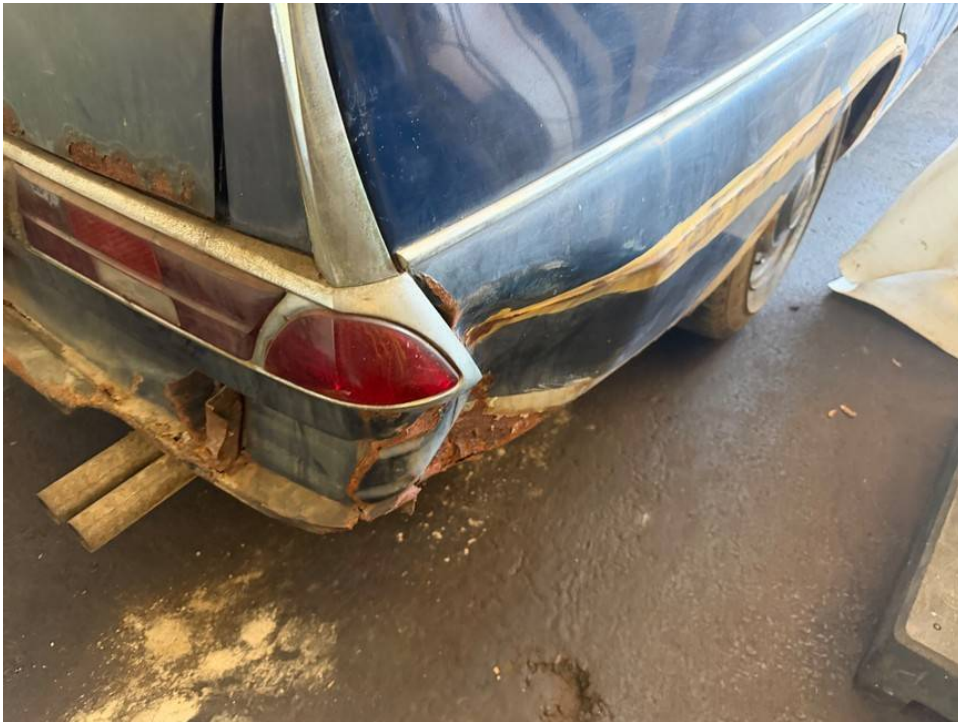
Foto 11

Seitenwand rechts unterhalb eingedrückt

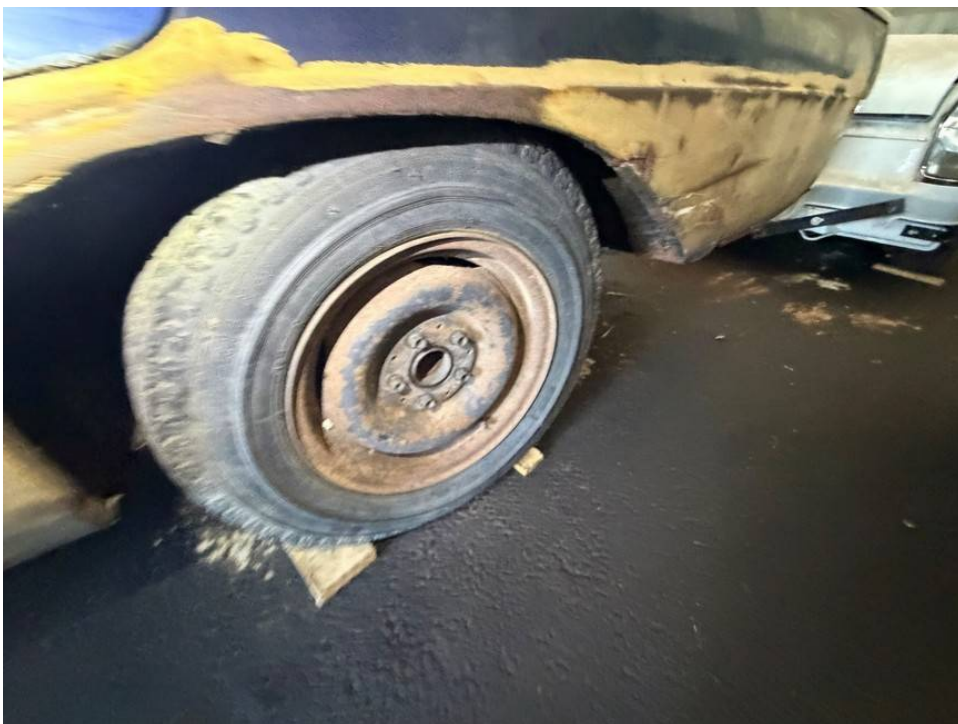
Foto 12

Seitenwand links unterhalb korrodiert

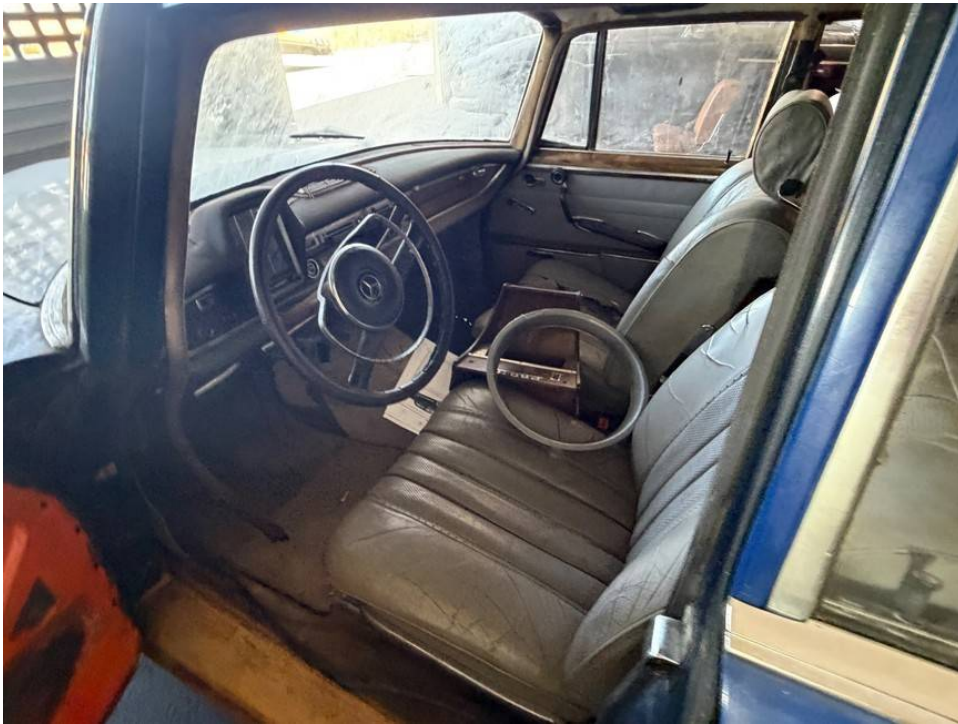
Foto 13

Innenausstattung beschädigt, unvollständig

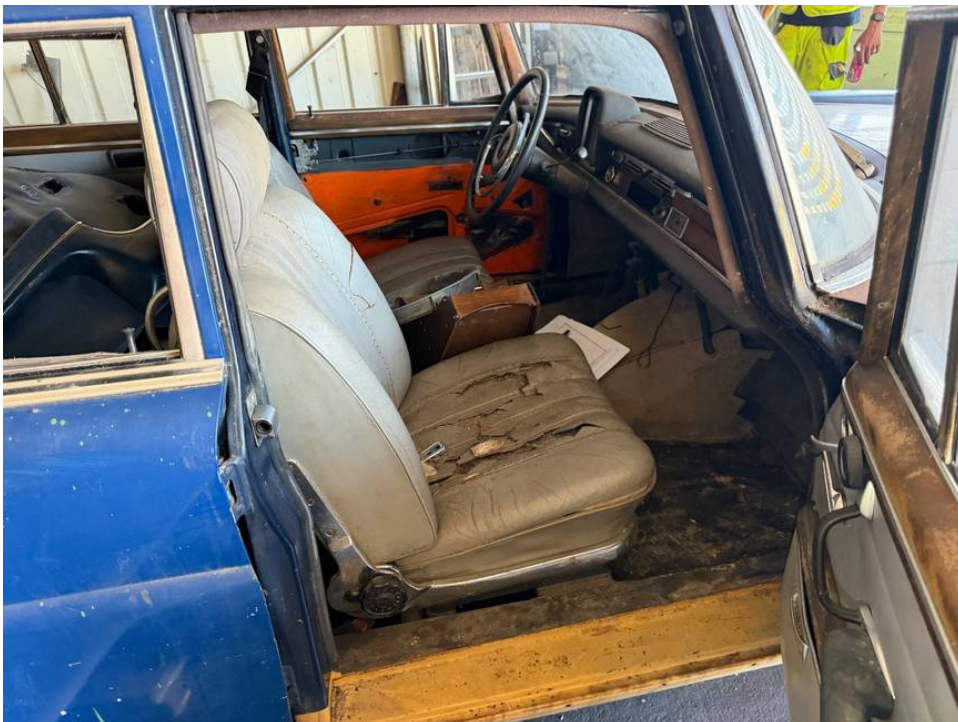
Foto 14

Beifahrersitz stark beschädigt

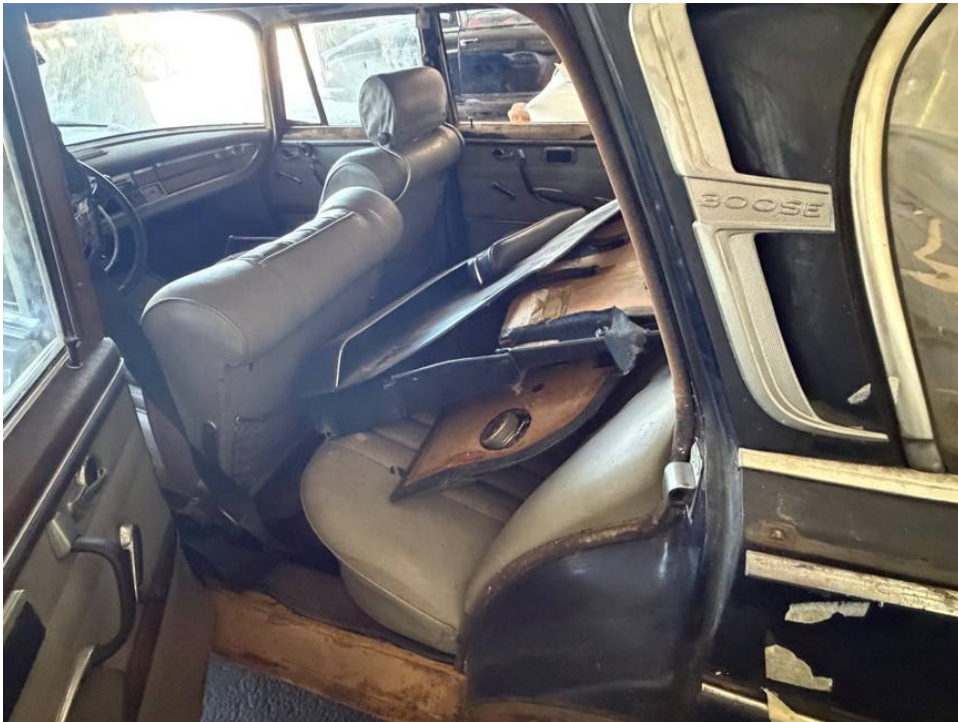
Foto 15

Rücksitzbank beschädigt, diverse Verkleidungsteile

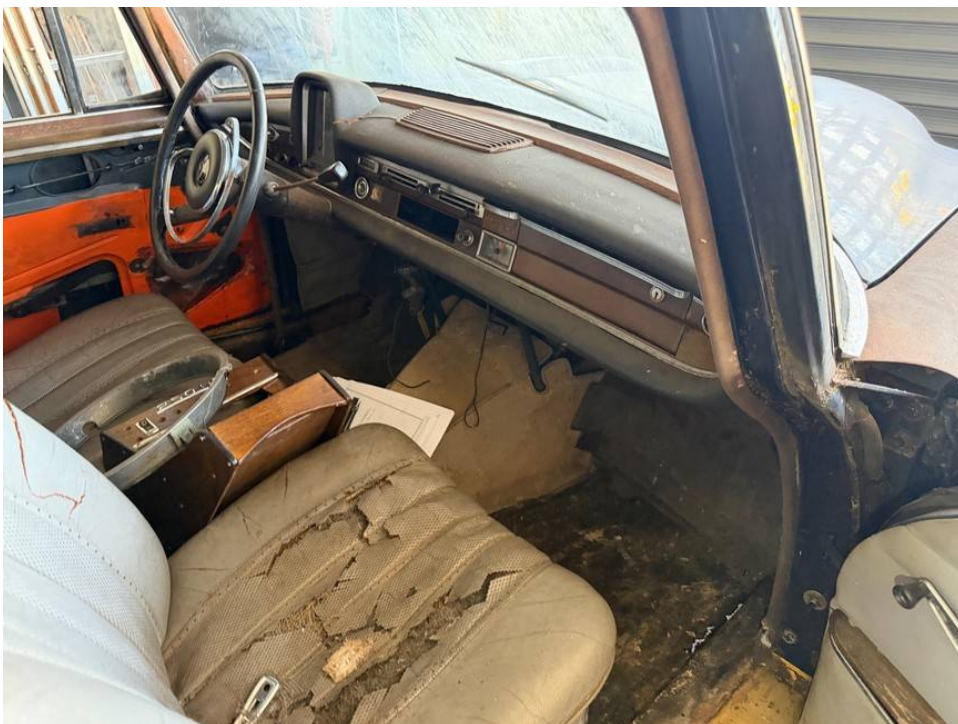
Foto 16

Innenraum vorne Teppich fehlt und Radio nicht vorhanden, Armaturentafel beschädigt

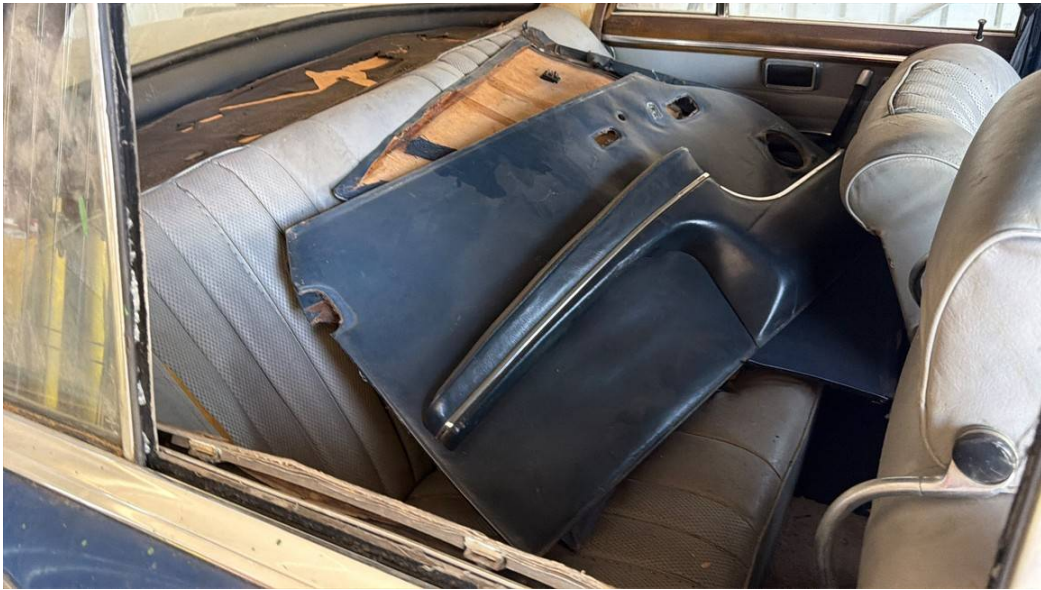
Foto 17

Rücksitzbank beschädigt, diverse Verkleidungsteile

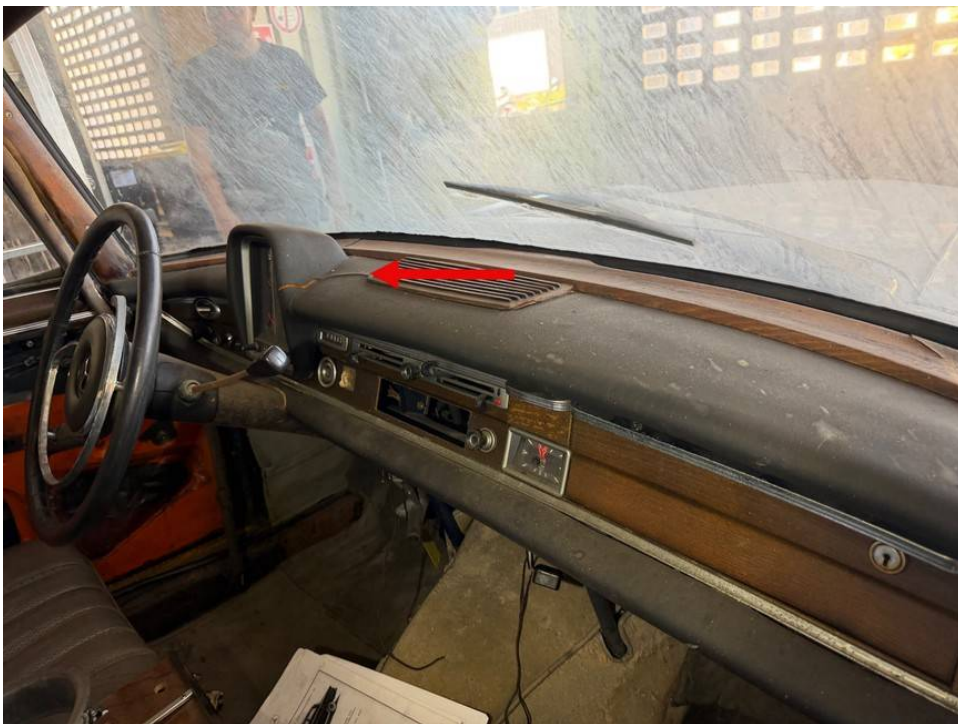
Foto 18

Armaturentafel beschädigt

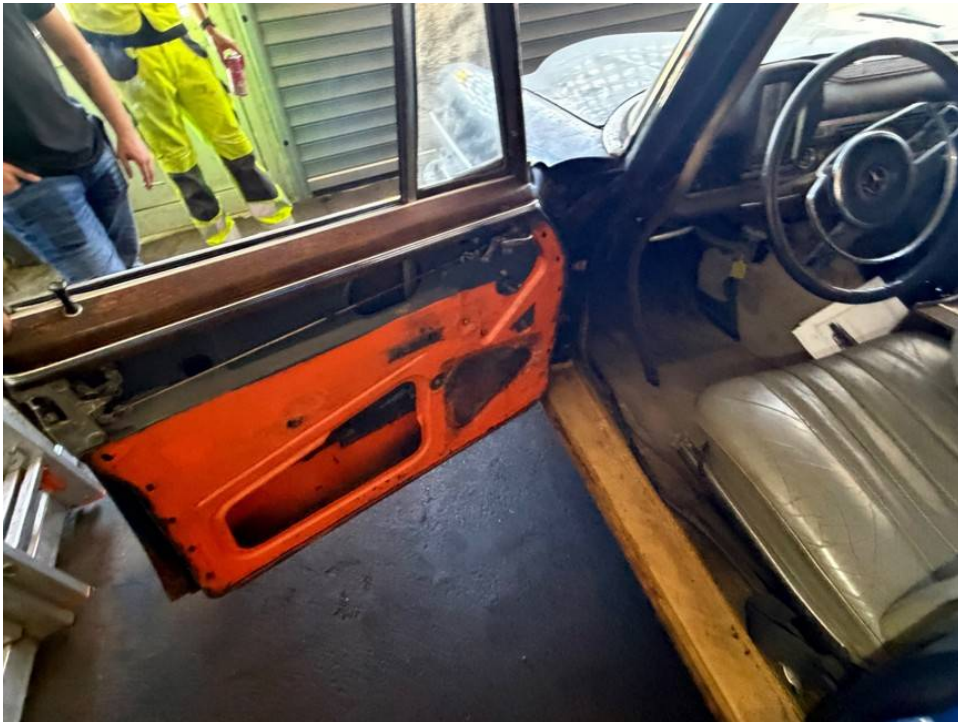
Foto 19

Fahrertür Türverkleidung fehlt

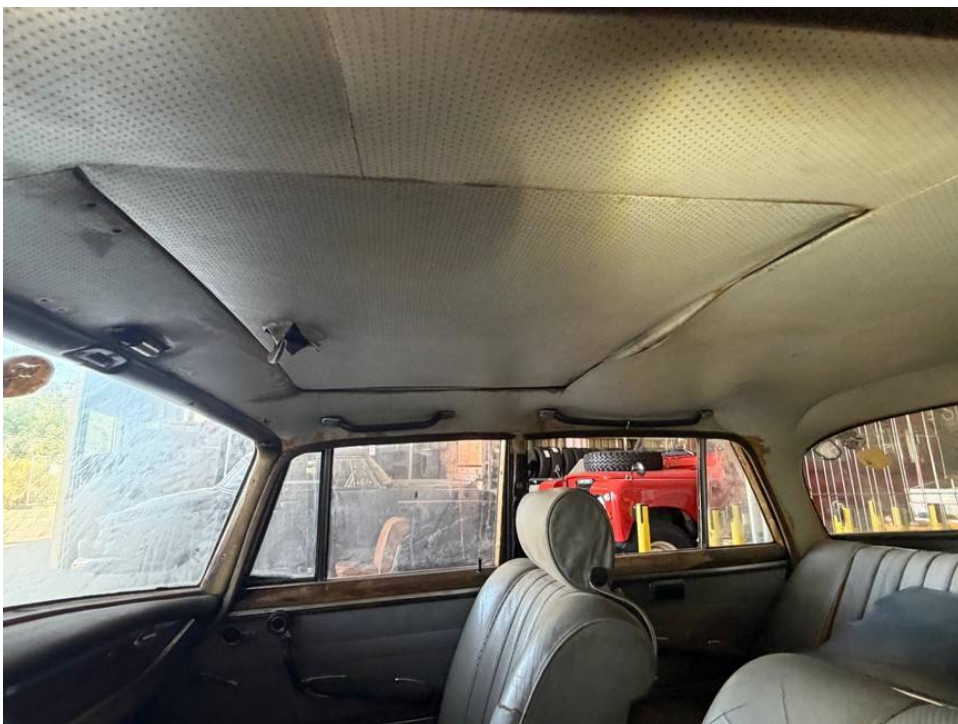
Foto 20

Schiebedach defekt, Dachhimmel beschädigt

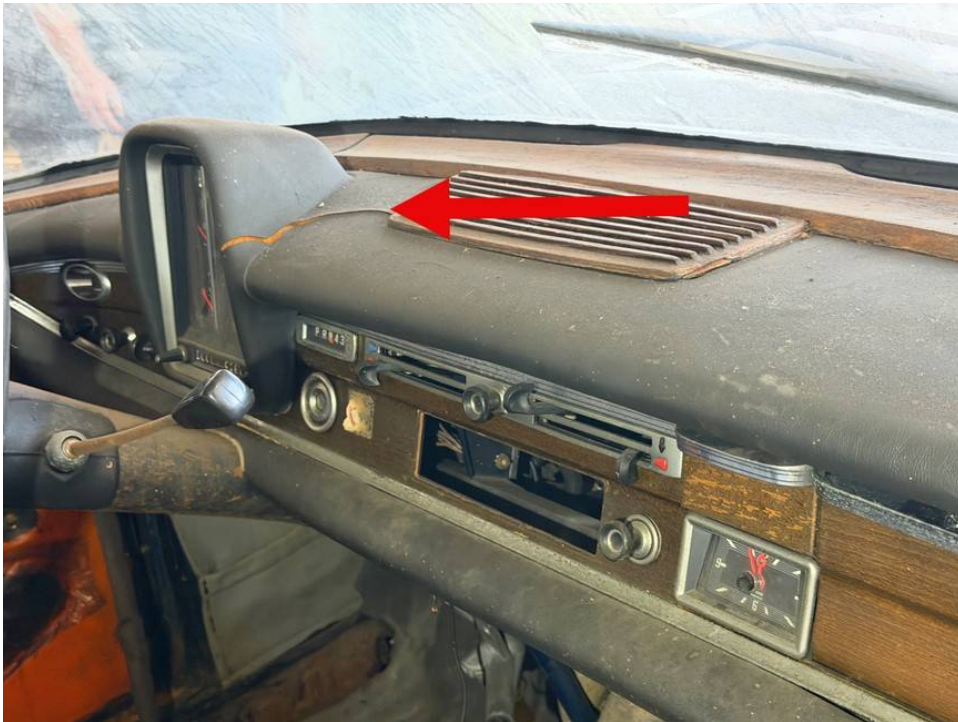
Foto 21

Armaturentafel eingerissen, Zierteile verschlissen

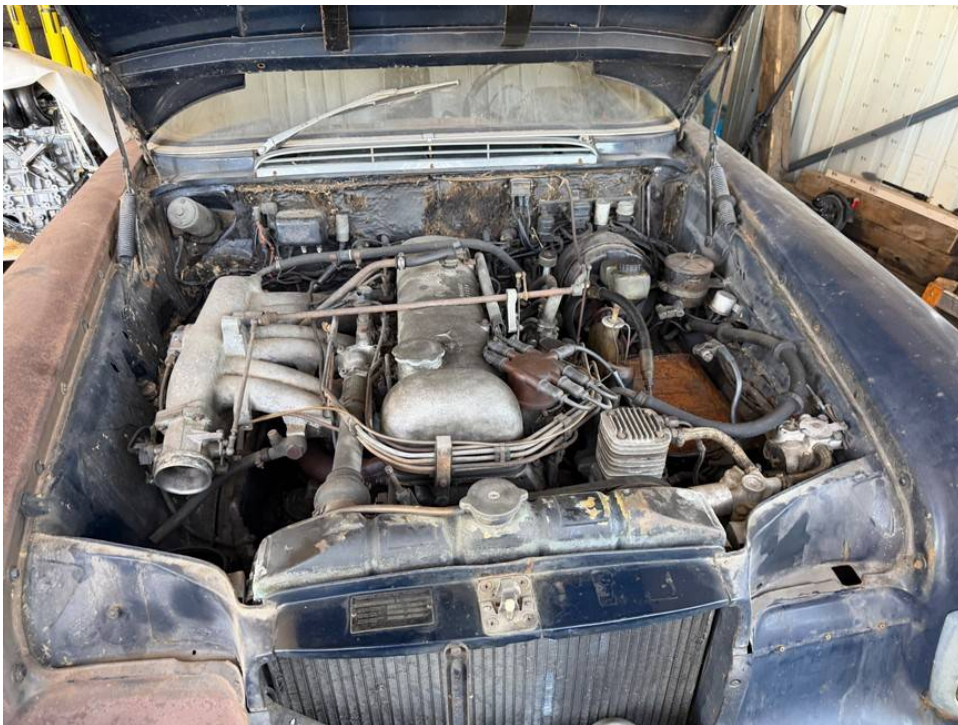
Foto 24

Motorraum mit Motor Funktion konnte nicht geprüft werden
