## Bewertungsgutachten

**FIN WBAUH31050E406916**

Auftraggeber	Staatsanwaltschaft Dresden, Abteilung IC, Lothringer Str. 1, 01069 Dresden
Ihr Auftrag vom	08.02.2022, per e-Mail

Besichtigung	17.02.2022 um 09:00 Staatsanwaltschaft Dresden,

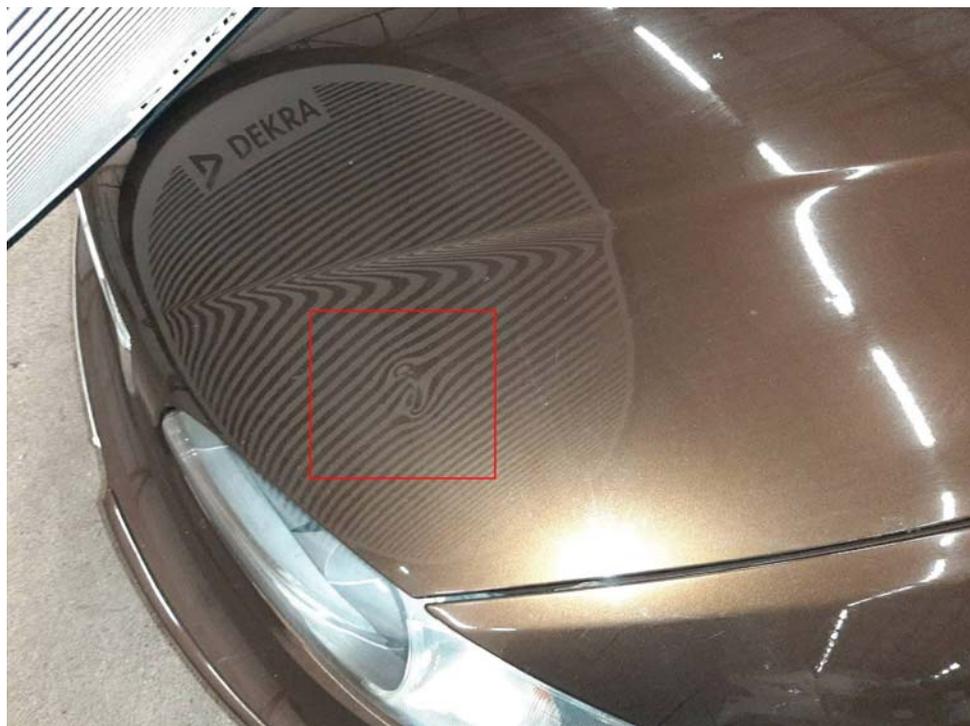
Bild 9 : Dellen Motorhaube

Spiegelkappe rechts Kratzer, lackieren (Bild 12); Dellen Motorhaube, smart repair (Bild 9); Lackabplatzung Frontverkleidung, lackieren (Bild 10).

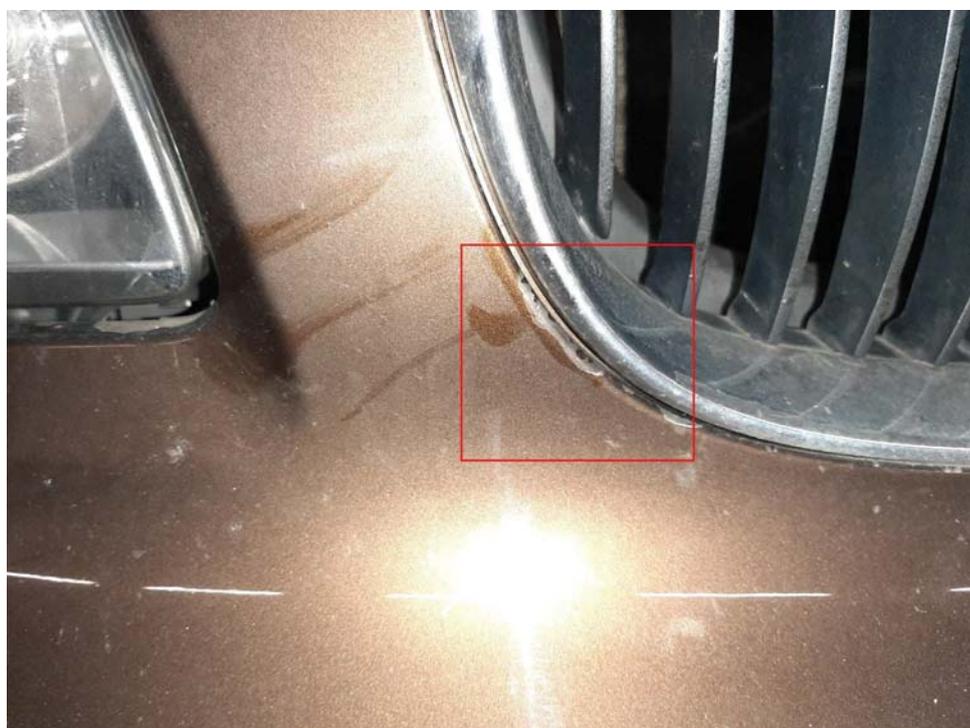
Bild 10 : Lackabplatzung Frontverkleidung

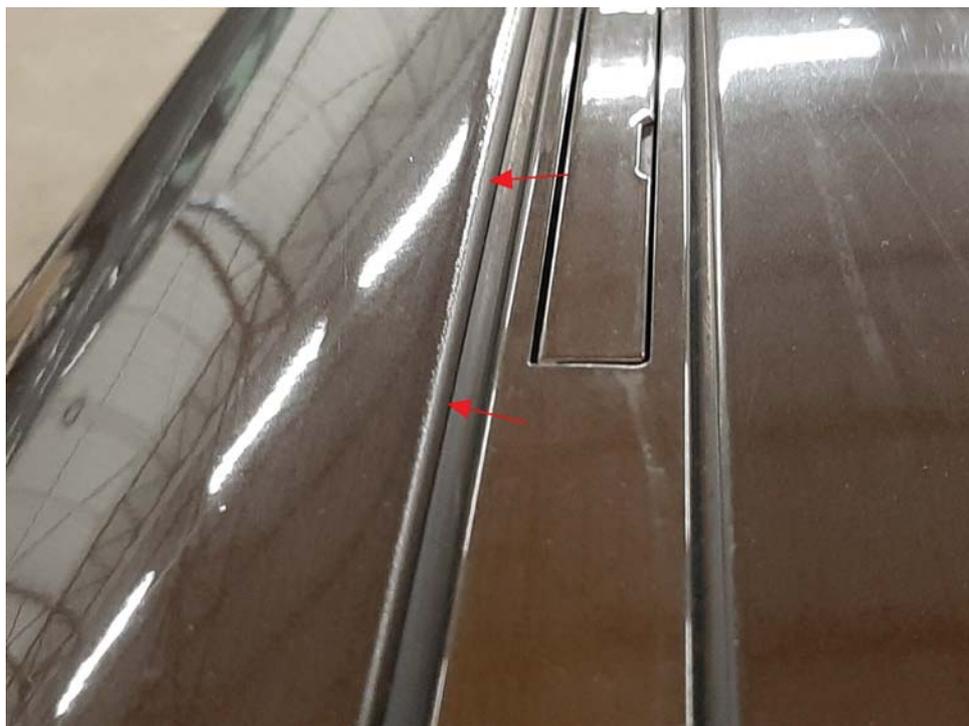
Bei der Lackschichtdickenmessung wurden bei mindestens drei Messungen pro Bauteil Lackschichtdicken von 112 µm bis 480 µm festgestellt.  
Es wurde eine optische Überprüfung auf Vorschäden und eine Lackschichtdickenmessung vorgenommen. Hierbei wurden Nachlackierungen / Instandsetzungsspuren festgestellt, die nach weitergehender demontagefreier Untersuchung und ohne Anspruch auf Vollständigkeit wie folgt beschrieben werden:

- *gesamte rechte und linke Fahrzeugflanke (Abklebekanten Dachholme)*

Ohne Kenntnis des tatsächlichen Reparaturaufwandes wurde auf Basis der getroffenen Feststellungen ein merkantiler / technischer Minderwert nach sachverständigem Ermessen angesetzt.

Bild 11 : Reparaturspuren / Abklebekanten Dachholm links

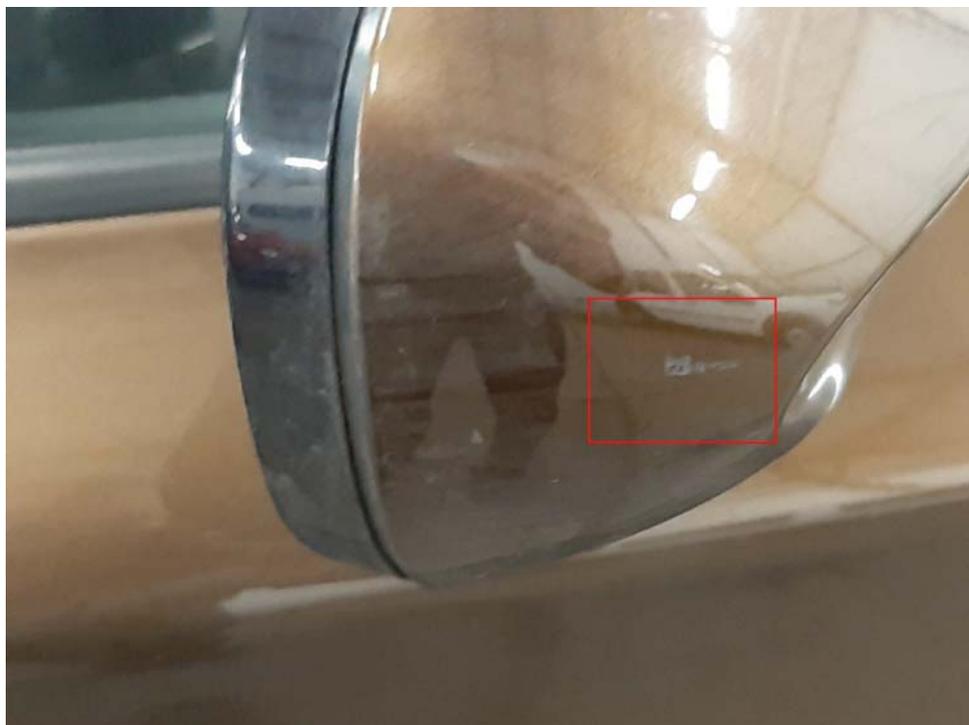
Bild 12 : Spiegelkappe rechts Kratzer

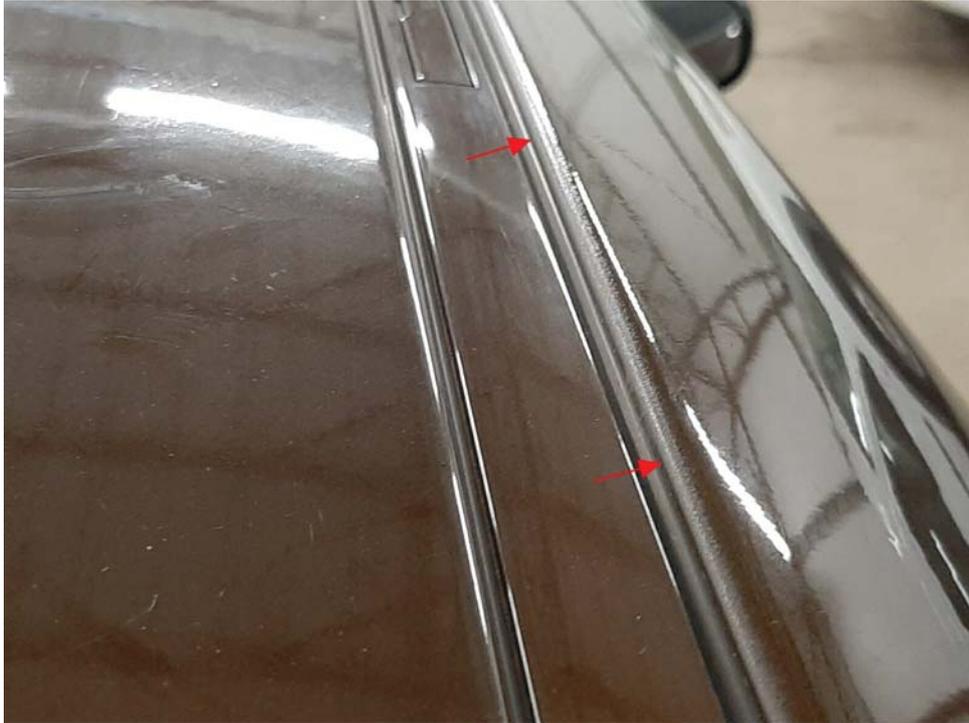
Bild 13 :   Reparaturspuren / Abklebekanten Dachholm rechts
