# Fahrzeugbewertung

**05356WF24**

Tesla

Model S (06.2012->) / Basis

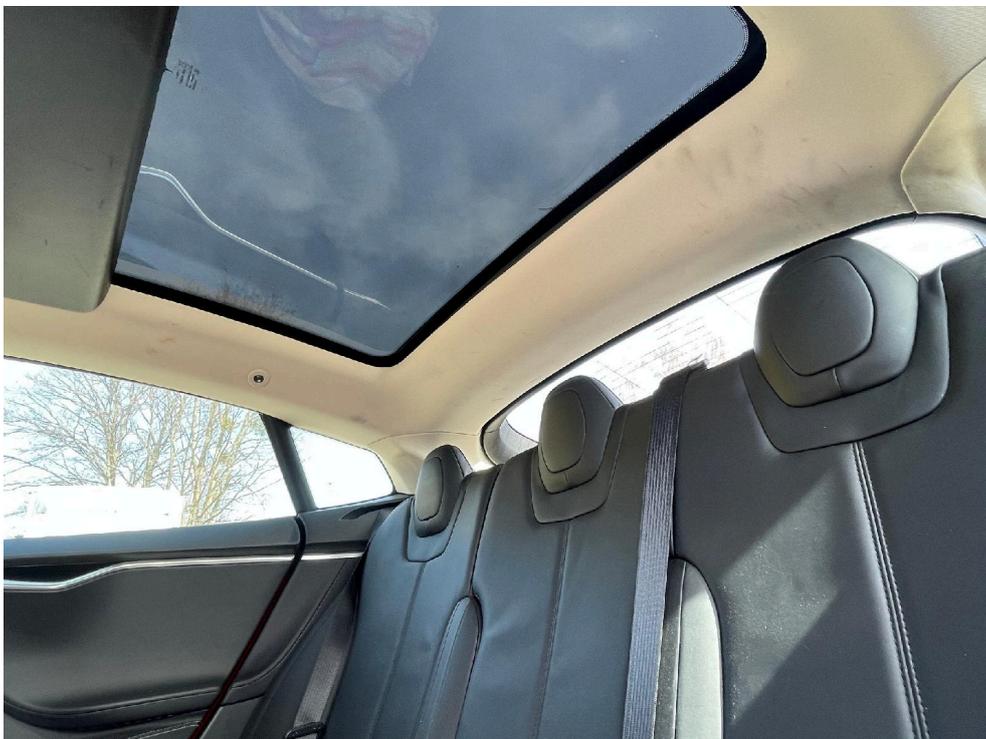
Bild: 25 Dachholmverkleidung verschmutzt

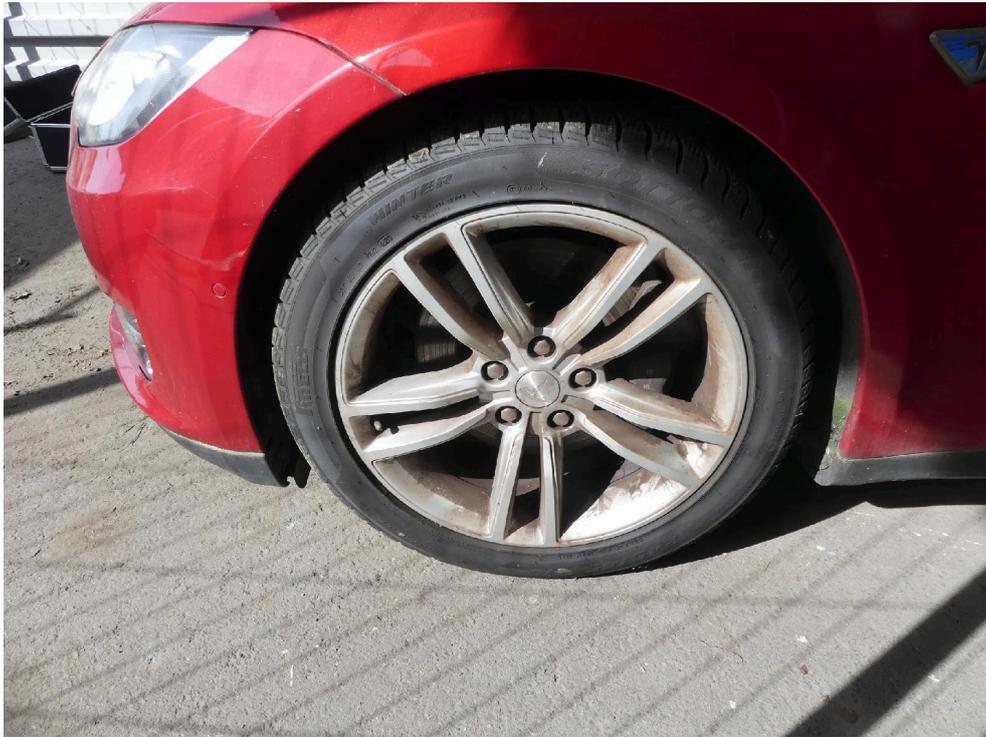
Bild: 51 Ansicht wie vor in geänderter Perspektive, LM-Felge beschädigt.

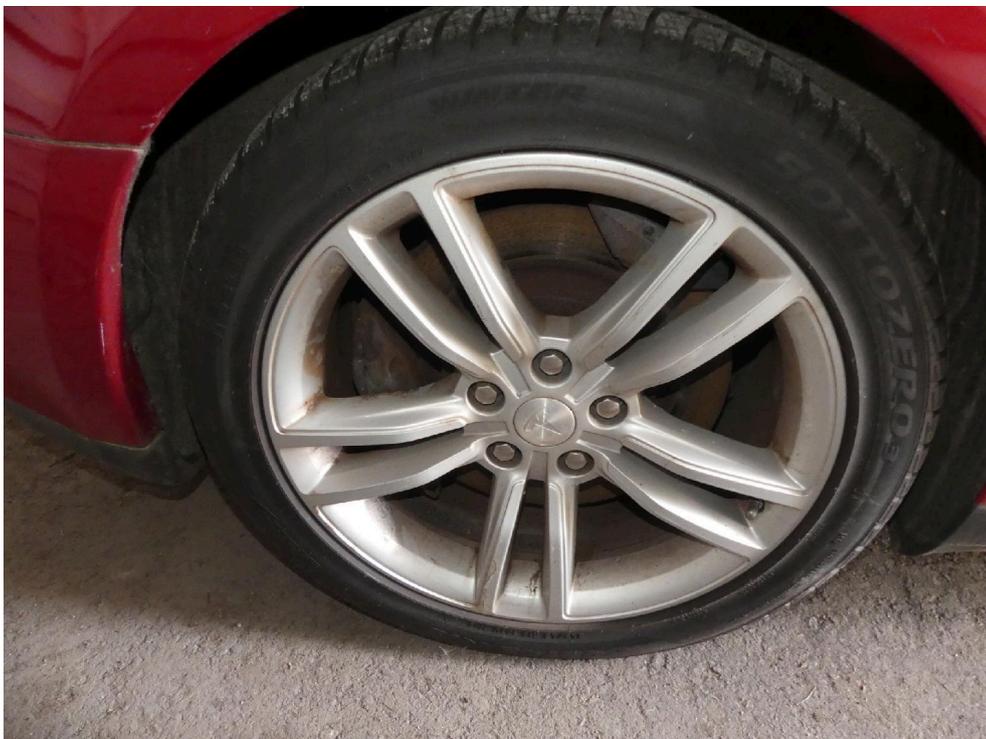
Bild: 54 Detailansicht, LM-Felge beschädigt.

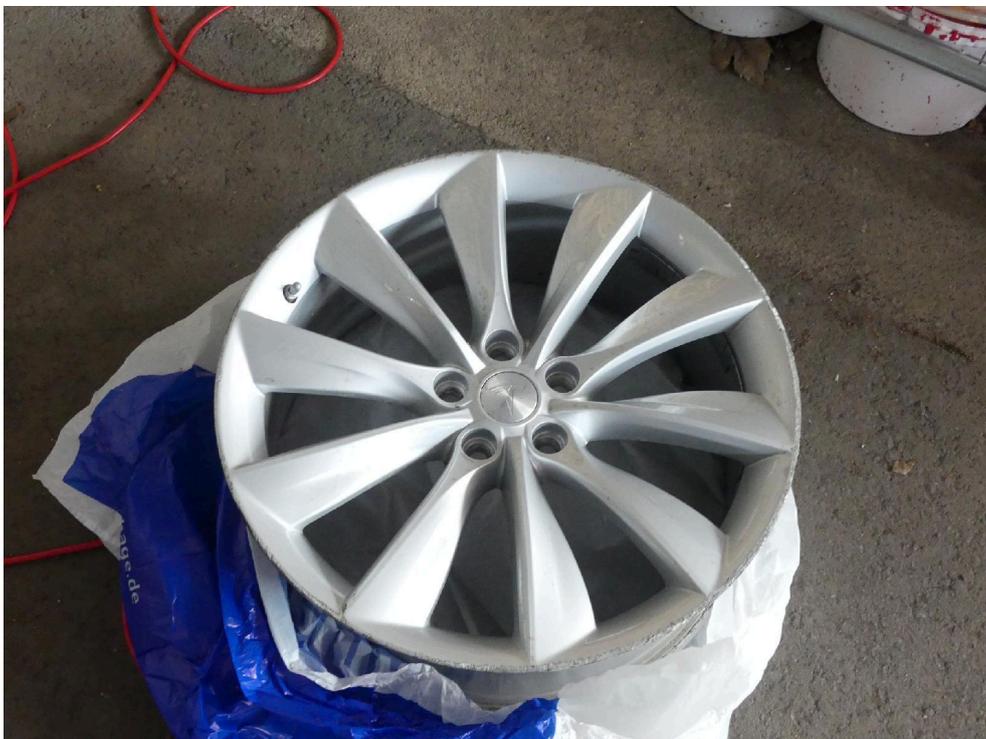
Bild: 66 Sämtliche LM-Felgen weisen massive Beschädigungen auf

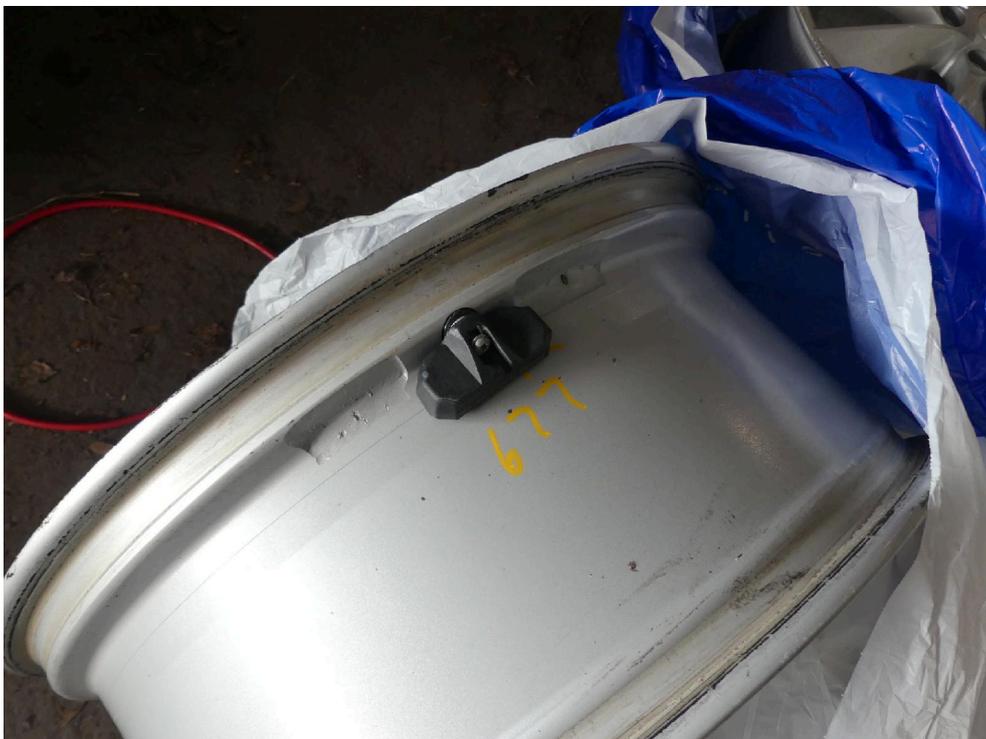
Bild: 68 ... der Felgenreand ist erheblich abgetragen.

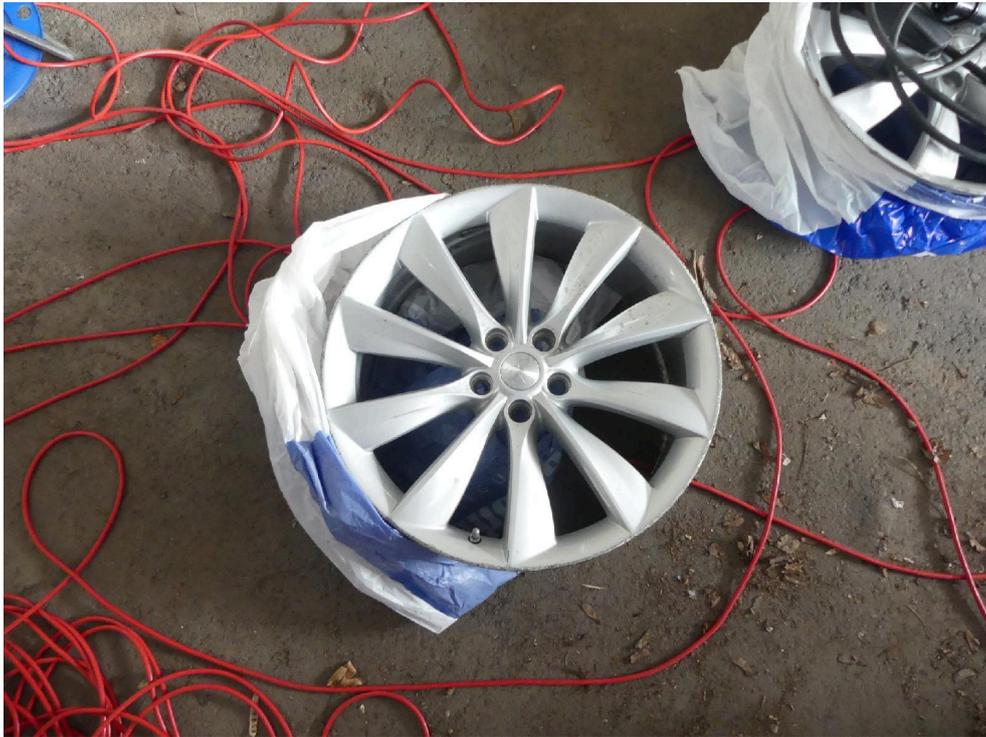
Bild: 71 ... Deformation am Felgenreand vorhanden.

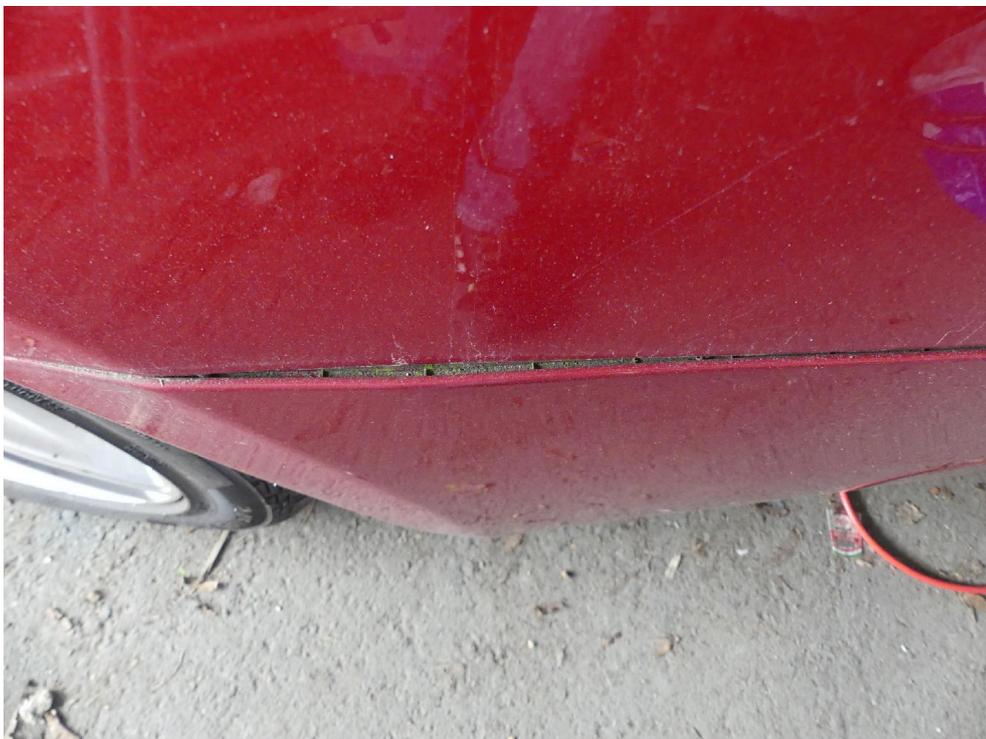
Bild: 78 Ansicht Heckverkleidung links ...

Bild: 79 ... diese Einbaulage ist verändert.

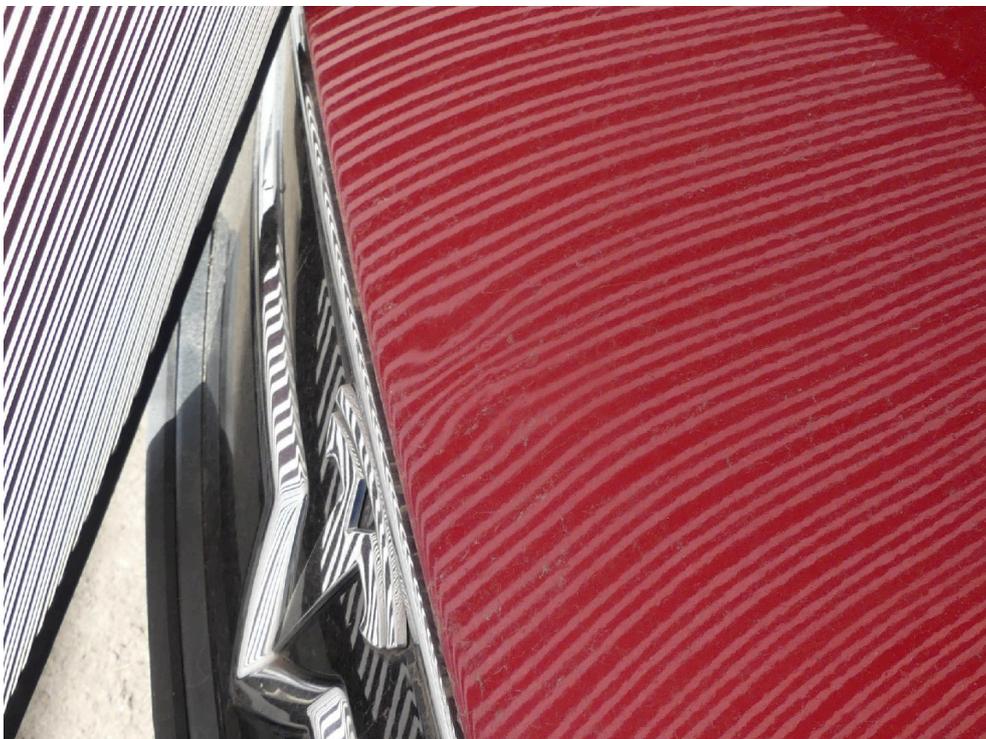
Bild: 80 Ansicht Klappe Stauraum vorn, ...

Bild: 81 ... diese ist bleibend gestaucht.

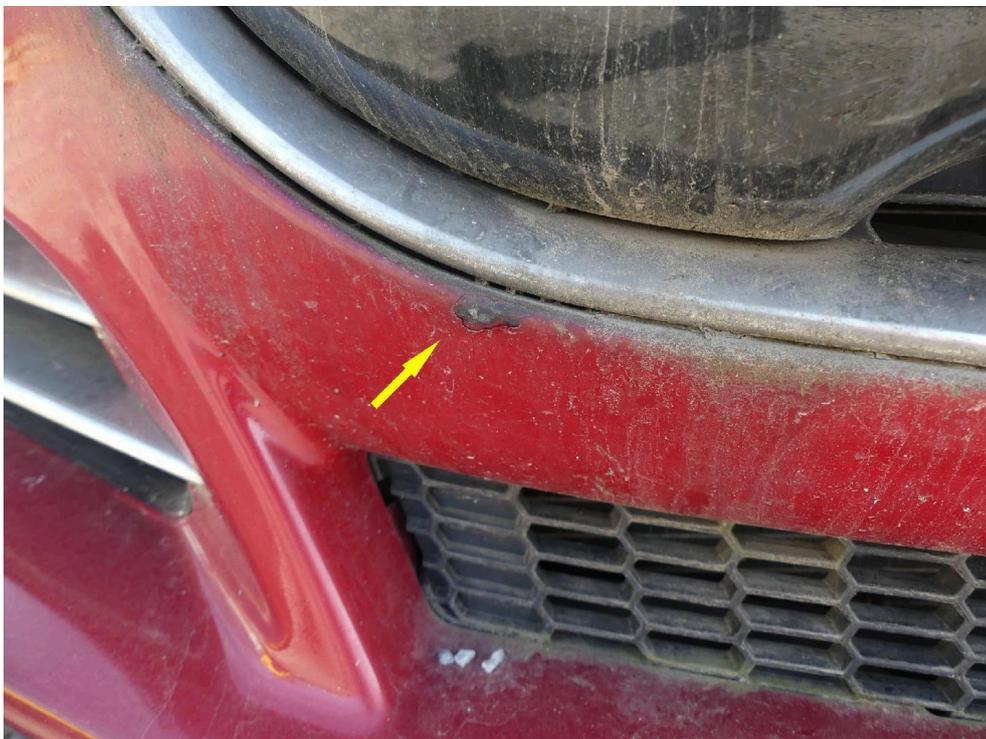
Reparierte Vorschäden	reparierter Schaden
Nichtreparierte Vorschäden	Gebrauchsspuren / Gebrauchsschäden
Bemerkung	Lackschichtdickenmessung durchgeführt - Nachlackierung feststellbar: Fondtür re. und Seitenwand rechts, Frontverkleidung

Bild: 82 Spotlackierung Frontverkleidung links vorhanden, nicht fachgerecht ausgeführt.

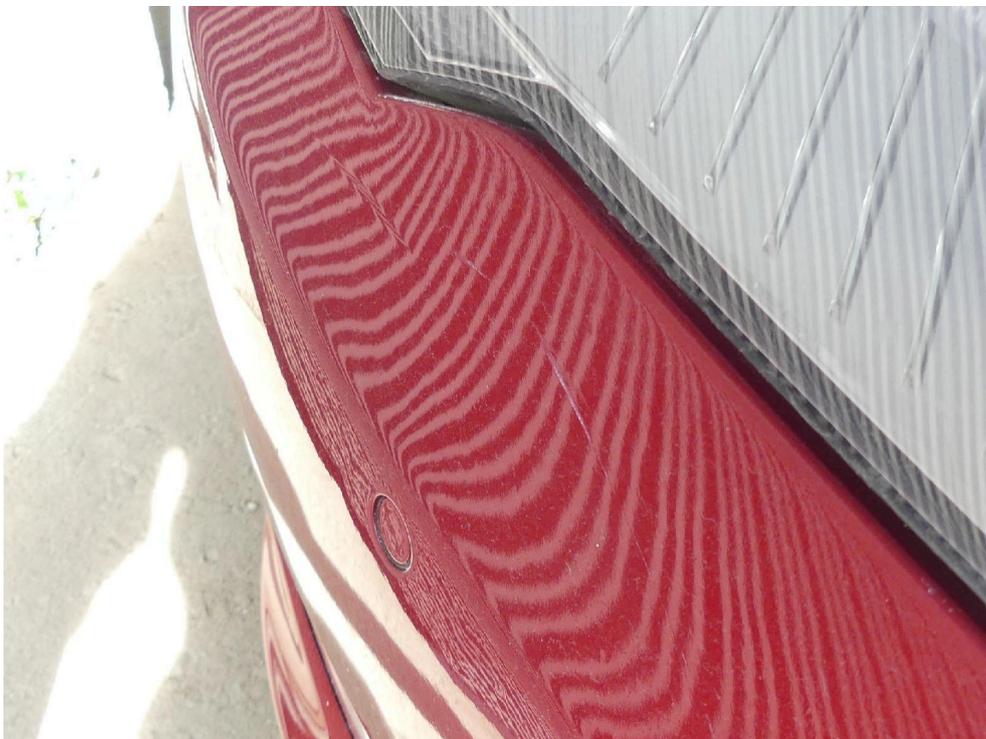
Bild: 84 Einzeldarstellung Lackierausführung Frontverkleidung.

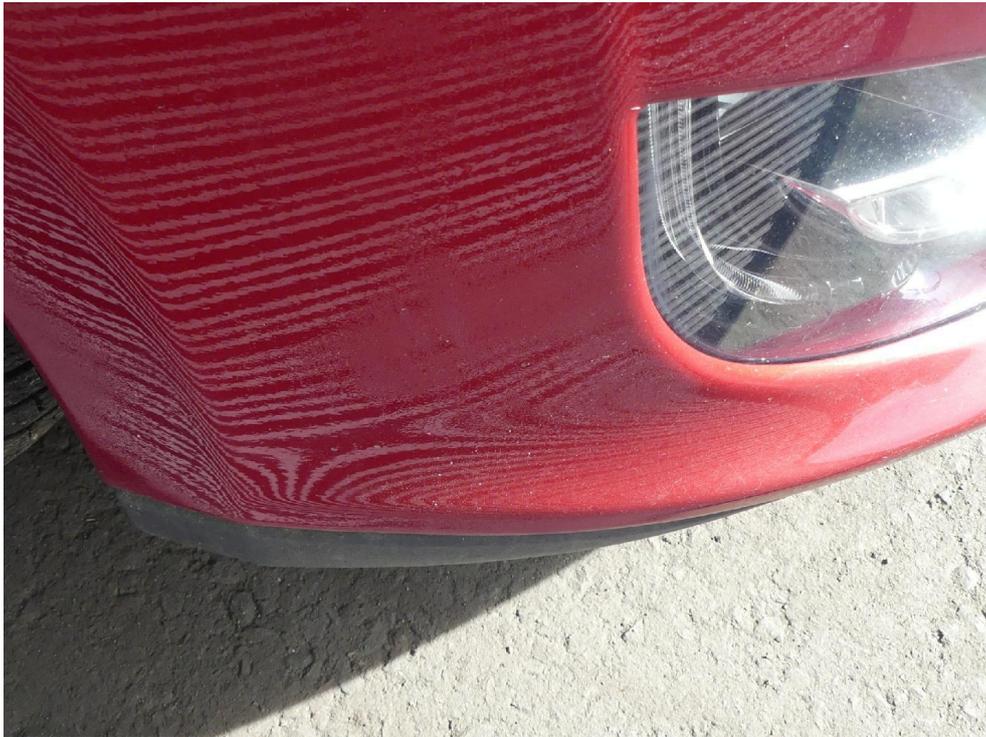
Bild: 85 Lackaufbau Frontverkleidung weist eine sichtbare Rissbildung auf.

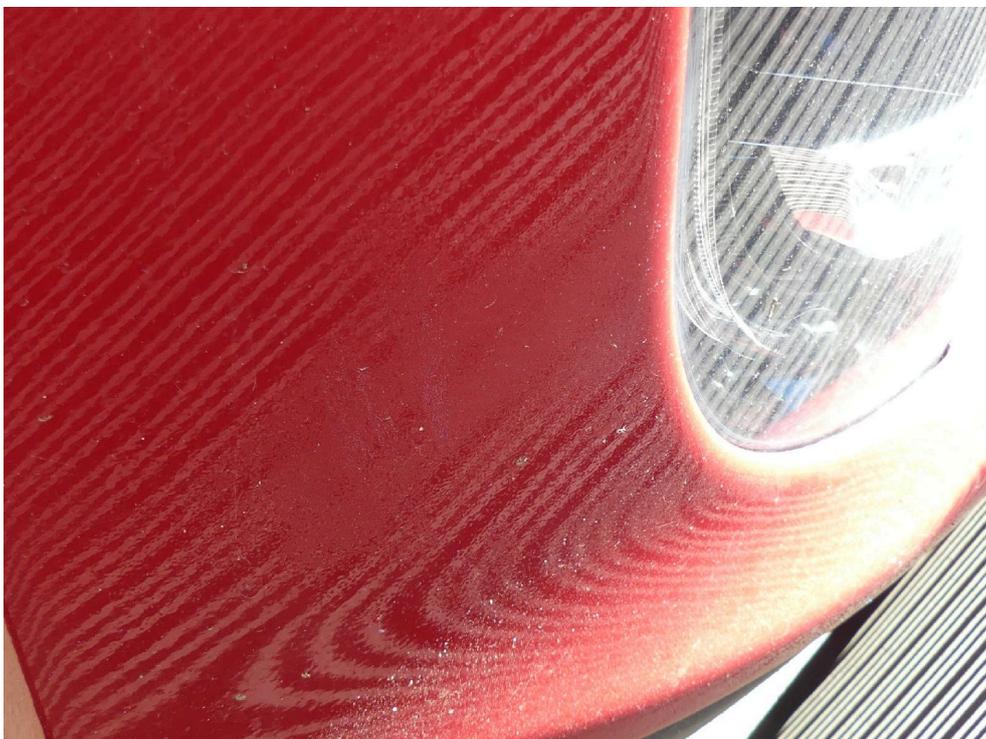
Bild: 86 Einzeldarstellung Frontverkleidung rechts, diese weist eine partielle Nachlackierung auf, diese ist nicht fach- u. sachgerecht ausgeführt.

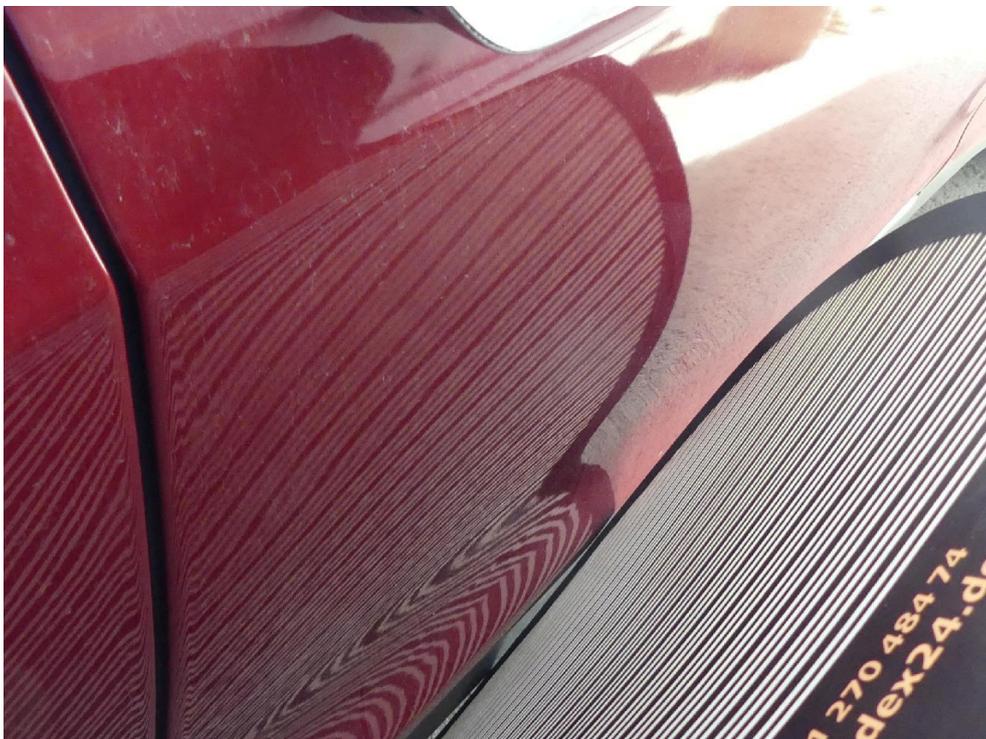
Bild: 88 Weitere Nachlackierung Frontverkleidung rechts vorhanden.

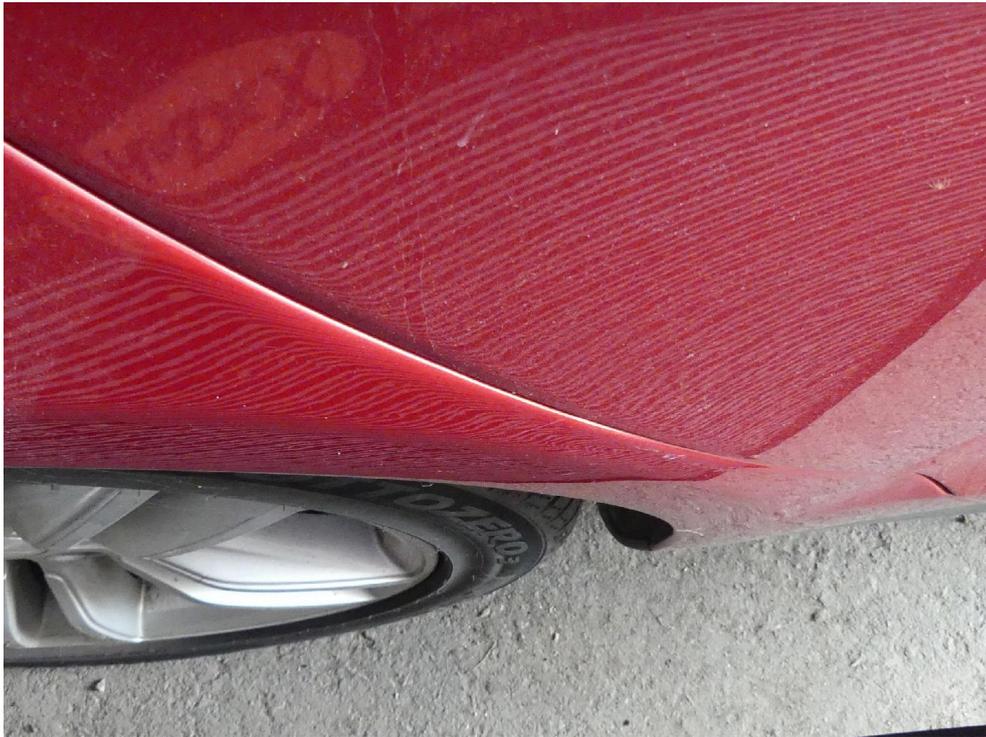
Bild: 89 Lackierausführung Beifahrertür nicht fachgerecht !

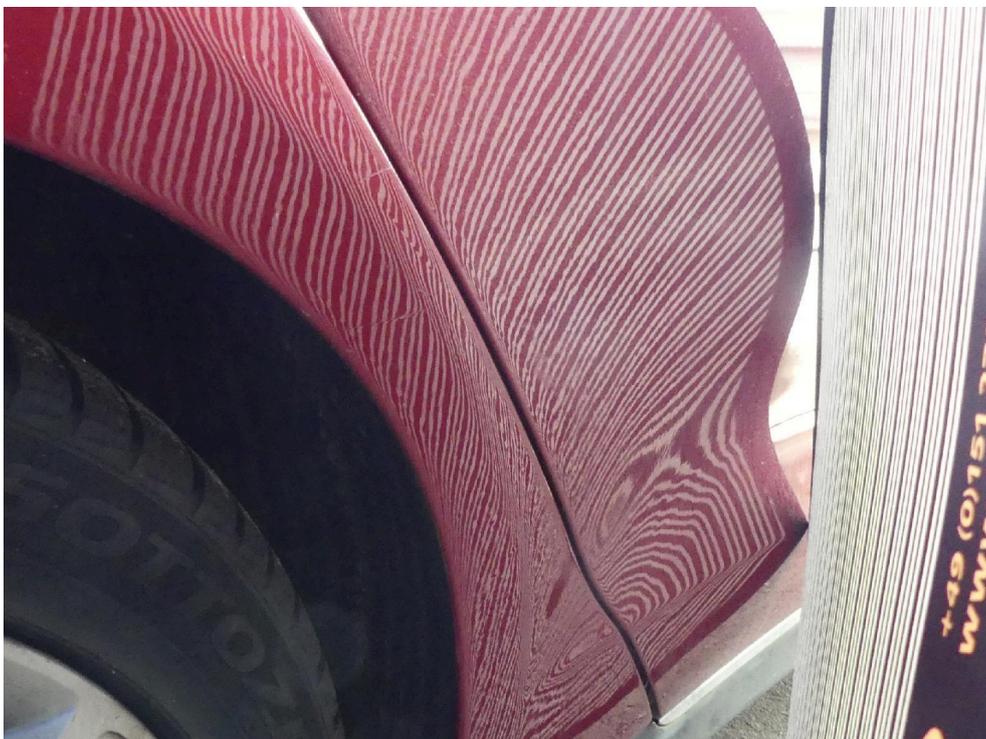
Motorhaube	210 µm
Kotflügel, vorn rechts	200 µm
Tür, vorn rechts	280 µm
Tür, hinten rechts	2040 µm
Seitenwand, hinten rechts	2460 µm
Heckklappe	217 µm
Seitenwand, hinten links	236 µm
Tür, hinten links	203 µm
Tür, vorn links	215 µm
Kotflügel, vorn links	193 µm
Dach	n. messbar µm

Bild: 90 Ansicht Fondtür und Seitenwand rechts, ein reparierter Unfallschaden ist sachverständigenseits feststellbar.

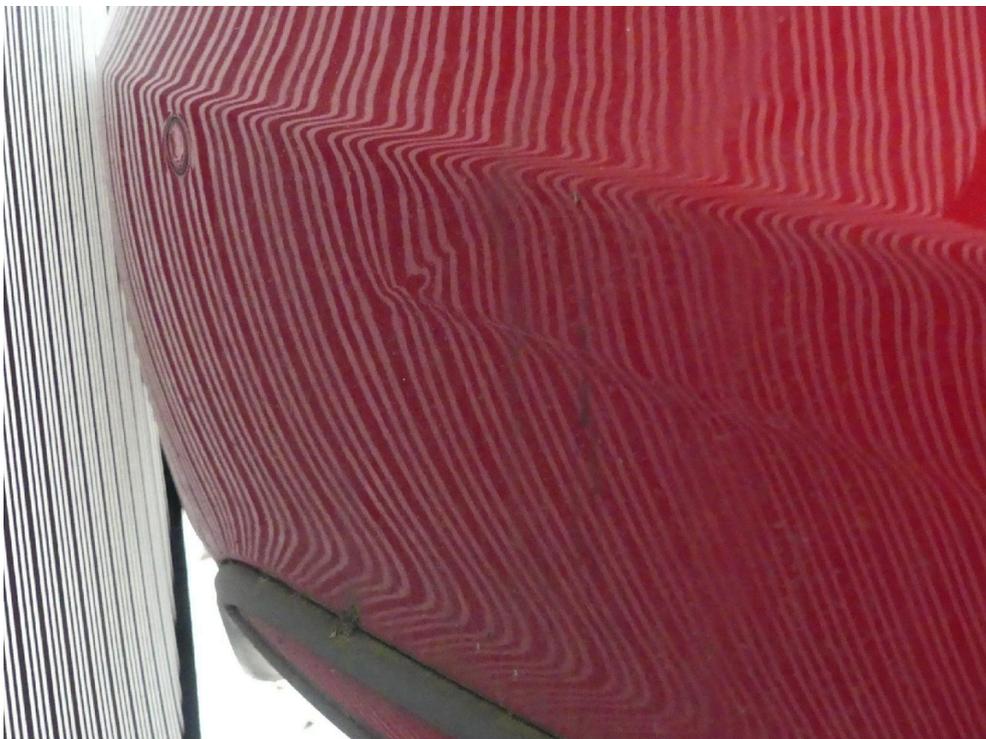
Bild: 92 Heckverkleidung sichtbar gestaucht.
