TÜV SÜD Auto Service GmbH  
Wailandtstr. 23  
63741 Aschaffenburg

Expertise PKW  
Vertragsnummer:

| Hersteller | Mercedes Benz | KBA-Schlüssel (HSN/TSN) | 2222 AXS 00232 |
| Typ / Modell | GLE 300 d 4-Matic | Hubraum (ccm) / Zylinder | 1993 / R 4 |

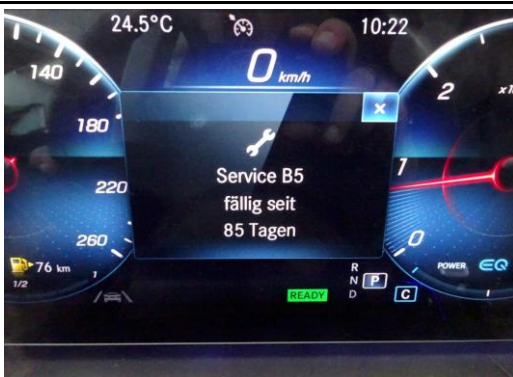
| Nr. Bauteilgruppe | Beschreibung | Rep.-kosten | Minderwerte |
|---|---|---|---|
| 1 Sonstiges | Wartung kein Nachweis, fällig, durchführen | 1.200 € | 1.200 € |

Wartung überfällig

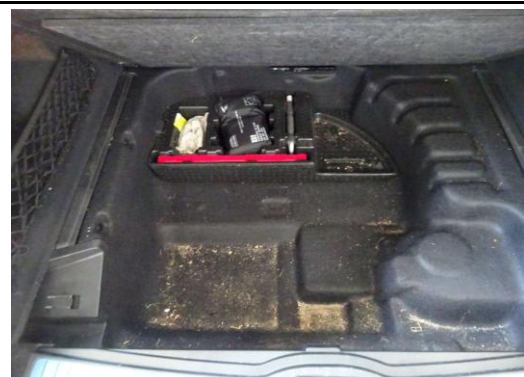
| Nr. Bauteilgruppe | Beschreibung | Rep.-kosten | Minderwerte |
|---|---|---|---|
| 3 Innenraum | Innenraum und Gepäckraum verschmutzt, reinigen | 200 € | 160 € |

Innenraum / Gepäckraum verschmutzt

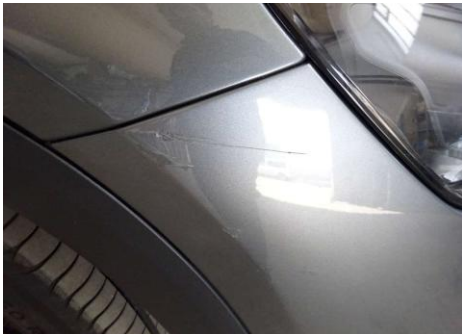
| Nr. Bauteilgruppe | Beschreibung | Rep.-kosten | Minderwerte |
|---|---|---|---|
| 5 Karosserie | Stoßfänger vorne und hinten verkratzt, verschürft, inst./ lackieren | 1.900 € | 1.300 € |

Stoßfänger vorne verschürft

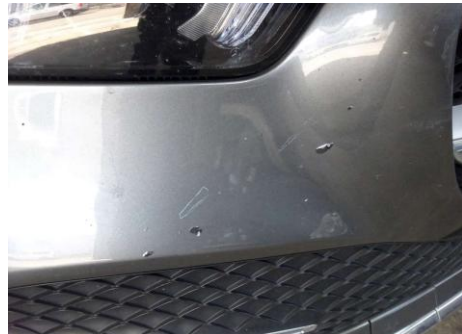
Stoßfänger vorne verschürft

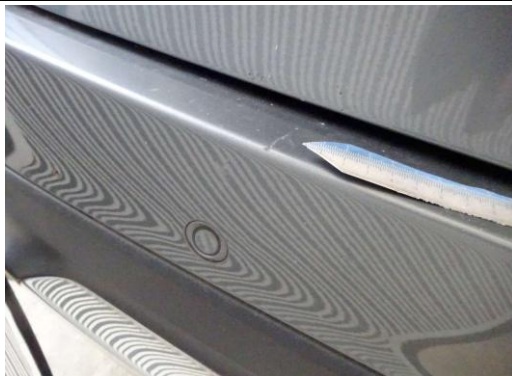
Stoßfänger hinten verschürft

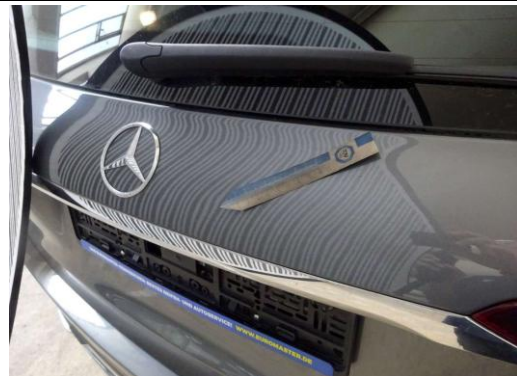
| Nr. Bauteilgruppe | Beschreibung | Rep.-kosten | Minderwerte |
|---|---|---|---|
| 6 Karosserie | Heckklappe Dellen, verkratzt, inst./lackieren | 520 € | 360 € |

Heckklappe Delle

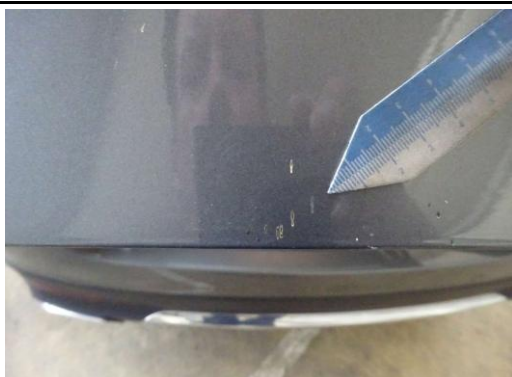
Heckklappe verkratzt

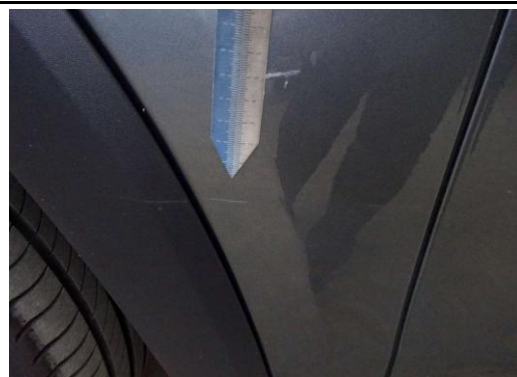
| Nr. Bauteilgruppe | Beschreibung | Rep.-kosten | Minderwerte |
|---|---|---|---|
| 7 Karosserie | Kotflügel links verkratzt, lackieren | 530 € | 370 € |
| 11 Karosserie | Radlaufblende vorne links Kratzer, erneuern | 150 € | 100 € |

Kotflügel vorne links und Radlaufblende verkratzt

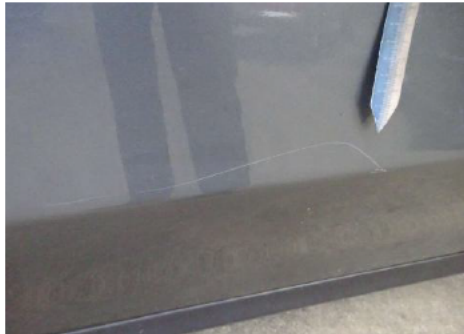
| Nr. Bauteilgruppe | Beschreibung | Rep.-kosten | Minderwerte |
|---|---|---|---|
| 8 Karosserie | Tür vorne links und hinten rechts verkratzt, inst./lackieren | 1.600 € | 1.150 € |

Tür vorne links verkratzt

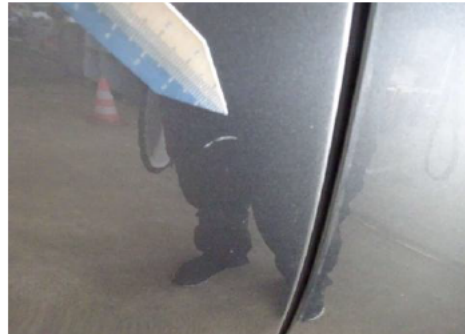
Tür hinten rechts verkratzt

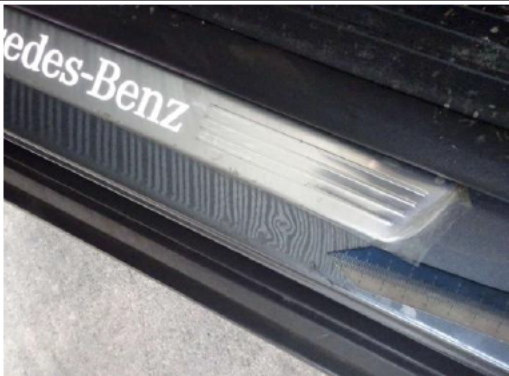
| Nr. Bauteilgruppe | Beschreibung | Rep.-kosten | Minderwerte |
|---|---|---|---|
| 9 Karosserie | Einstieg vorne links und rechts verkratzt, Smart Repair | 160 € | 160 € |

Einstieg vorne links Delle, Kratzer

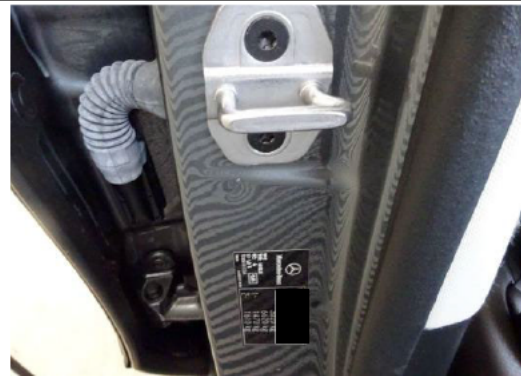
Einstieg vorne rechts Delle, Kratzer

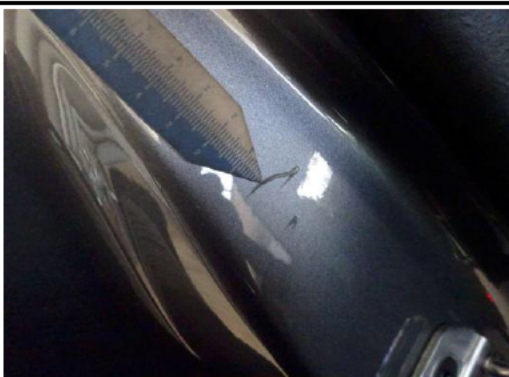
| Nr. Bauteilgruppe | Beschreibung | Rep.-kosten | Minderwerte |
|---|---|---|---|
| 10 Karosserie | Einstieg hinten rechts verkratzt, Delle, Smart Repair | 100 € | 100 € |

Einstieg hinten rechts verkratzt

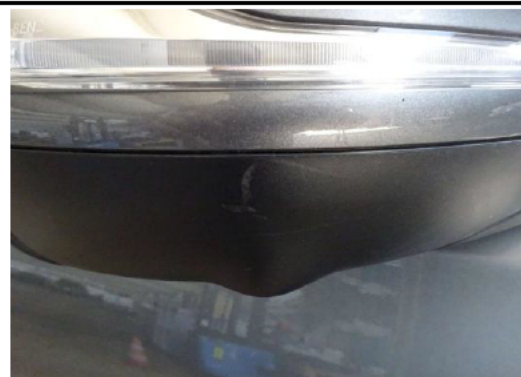
| Nr. Bauteilgruppe | Beschreibung | Rep.-kosten | Minderwerte |
|---|---|---|---|
| 12 Spiegel | Spiegelkappe rechts verkratzt, Smart Repair | 50 € | 50 € |

Spiegelkappe rechts verkratzt
