TÜV SÜD Auto Service GmbH  
Wailandstr. 23  
63741 Aschaffenburg

Expertise PKW  
Vertragsnummer:

| Hersteller | BMW | KBA-Schlüssel (HSN/TSN) | 0005 DFN 00200 |
| Typ / Modell | X6 xDrive 40i | Hubraum (ccm) / Zylinder | 2998 / R 6 |

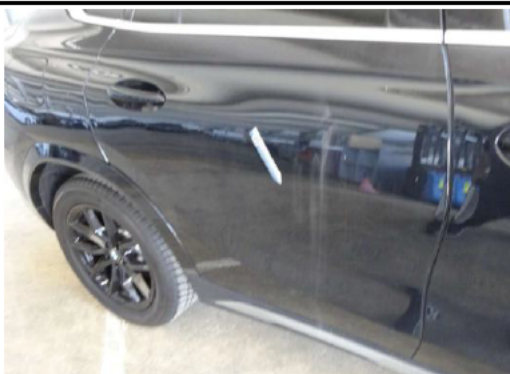
| Nr. | Bauteilgruppe | Beschreibung | Rep.-kosten | Minderwerte |
|---|---|---|---|---|
| 2 | Karosserie | Tür hinten rechts Dellen, Kratzer, inst./lackieren | 1.100 € | 770 € |

Tür hinten rechts Delle, Lackschaden

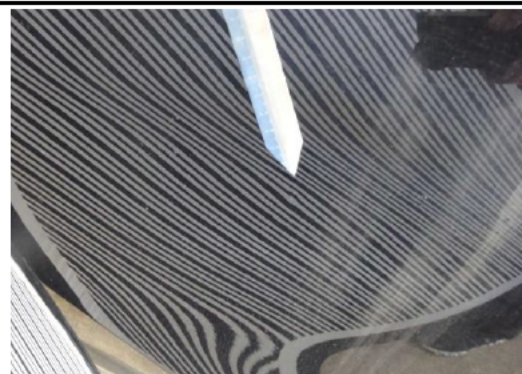
Tür hinten rechts Delle, Lackschaden

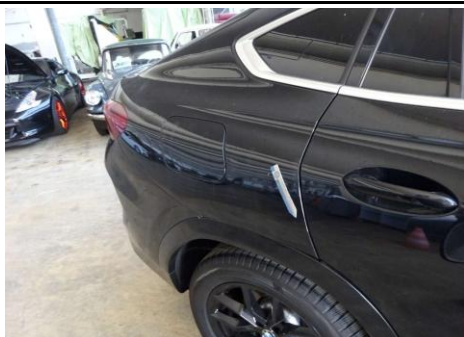
| Nr. | Bauteilgruppe | Beschreibung | Rep.-kosten | Minderwerte |
|---|---|---|---|---|
| 3 | Karosserie | Seitenwand hinten rechts n. fachger. Inst., inst./lackieren | 1.750 € | 1.250 € |
| 6 | Info | Seitenwand hinten rechts erhöhte Lackschichtdicke festgestellt, | | |
| 7 | | Reparaturausführung nicht fachgerecht durchgeführt! | | |

Seitenwand hi rechts n. fachger. Instandgesetzt

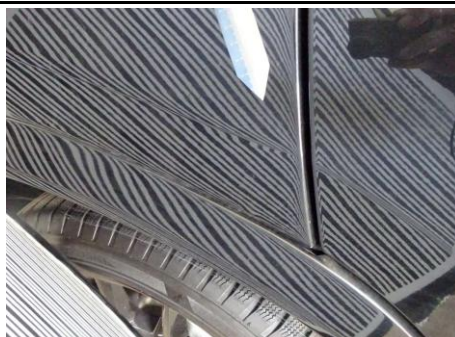
Seitenwand hi rechts n. fachger. Instandgesetzt

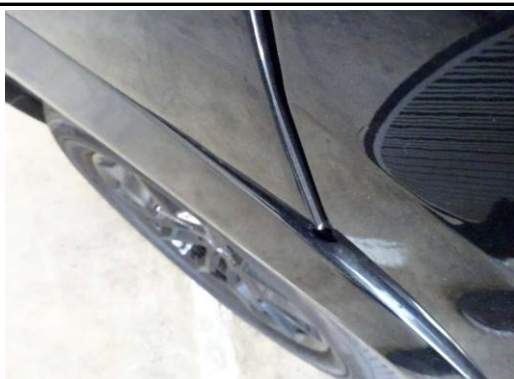
Seitenwand hi rechts n. fachger. Instandgesetzt
