Besichtigungsdatum: 15.12.2025

Protokoll-Nummer: [REDACTED]

**Expertise PKW****Vertragsnummer:** [REDACTED]**FIN:** [REDACTED]**Kennzeichen:** [REDACTED]

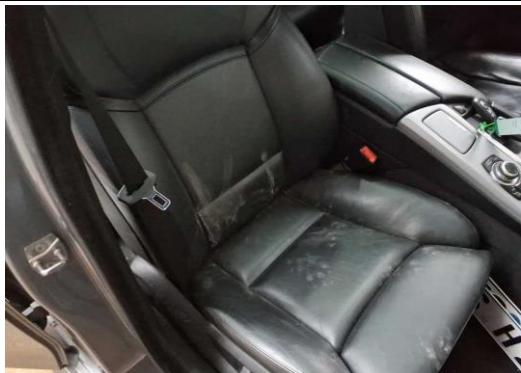
Nr. Bauteilgruppe	Beschreibung	Rep.-kosten	Minderwerte
1 Sonstiges	Wartung fällig, durchführen	800 €	800 €
2 Sonstiges	Innenraum stark verschmutzt, reinigen, aufbereiten	250 €	250 €
3 Rad/Reifen	Reifen hinten innen verschlissen, 2x erneuern	460 €	230 €
4 Rad/Reifen	Reifen vorne rechts Flanke verschürft, gerissen, erneuern	160 €	80 €
5 Rad/Reifen	LM-Felge vorne rechts und hinten links verschürft, Smart Repair	240 €	240 €
6 Rad/Reifen	LM-Felgen 19" Original fehlen, Wertminderung	400 €	400 €
7 Karosserie	Tür vorne rechts und hinten rechts und links verkratzt, lackieren	3.000 €	900 €
8 Karosserie	Kotflügel vorne rechts Fehlstand, instandsetzen	800 €	240 €
9 Karosserie	Stoßfänger vorne rechts verkratzt, Smart Repair	200 €	200 €
10 Innenraum	Deckel Staufach links gebrochen, erneuern	60 €	50 €
11 Verglasung	Beklebt, beschriftet, neutralisieren	50 €	50 €
12 Ausrüstung	Bordbuchmappe kpl. und Bordwerkzeug fehlen, ersetzen	250 €	250 €

Innenraum verschmutzt

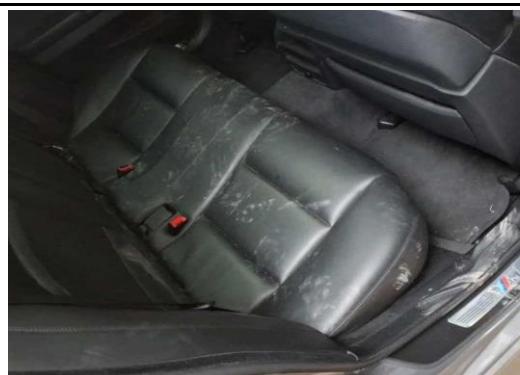
Innenraum verschmutzt

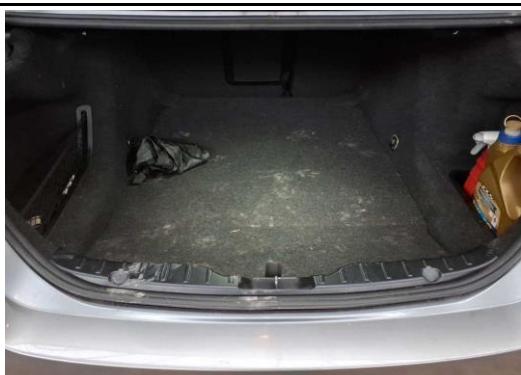
Innenraum verschmutzt

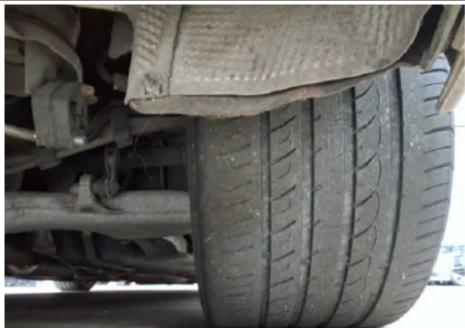
Reifen hinten innen verschlissen

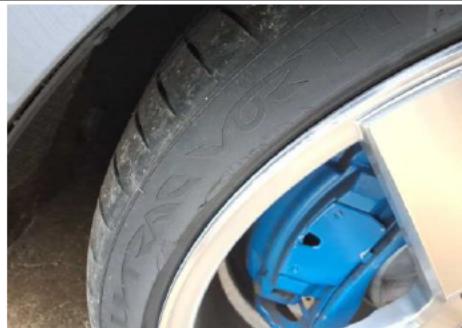
Reifen vorne rechts Flanke verschürft

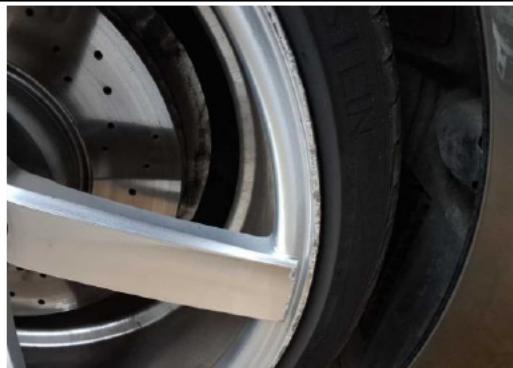
LM-Felge vorne rechts verschürft

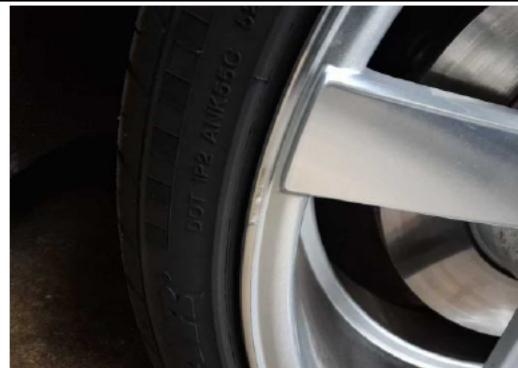
LM-Felge hinten links verschürft

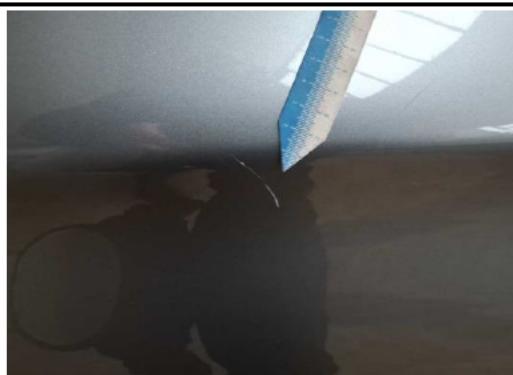
Tür hinten links verkratzt

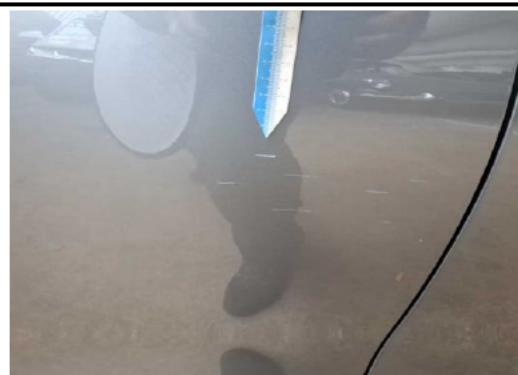
Tür hinten rechts verkratzt

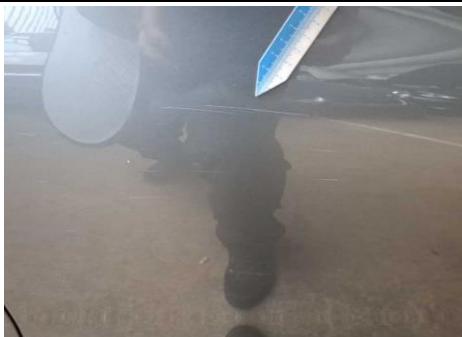
Tür vorne rechts verkratzt

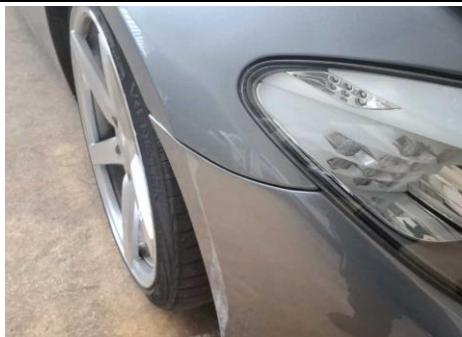
Kotflügel vorne rechts Fehlstellung

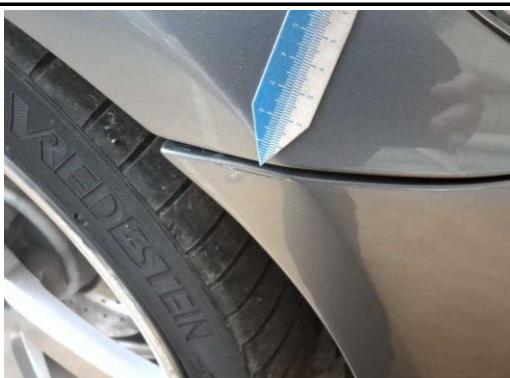
Stoßfänger vorne rechts verkratzt

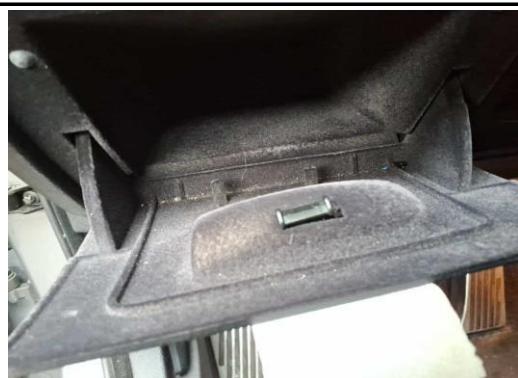
Deckel Staufach links gebrochen

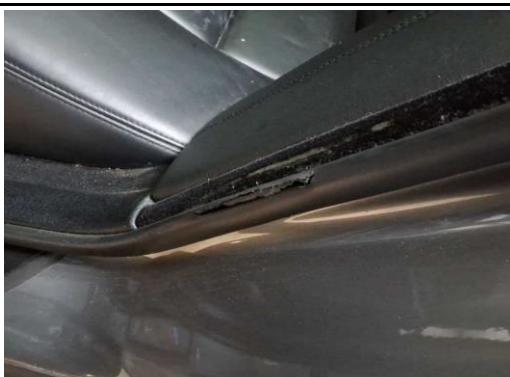
13 Karosserie	Türdichtung hinten links gerissen, erneuern	260 €	80 €
14			
15 Info	Erhöhte Lackschichtdicke im Bereich Dachholm links, Kotflügel links		
16	und rechts, Motorhaube, Tür vorne rechts, Seitenwand links und		
17	rechts und Heckdeckel festgestellt, fachgerechte Reparaturausführung		
18			
19			
20			
21			
22			
23

Dichtung Tür hinten links gerissen
