TÜV SÜD Auto Service GmbH

Expertise LKW
Vertragsnummer:

Angaben zum Fahrzeug:

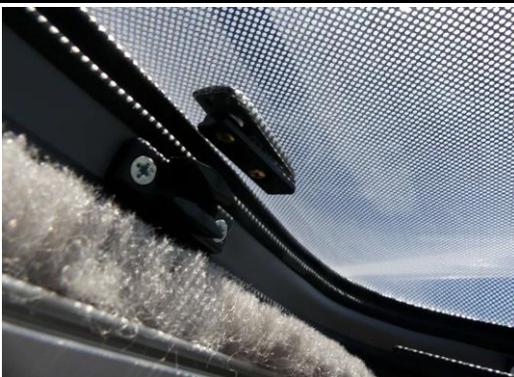
Verrriegelung Fenster gebrochen

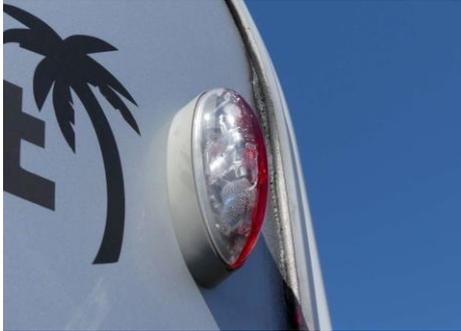
Positionslampe undicht

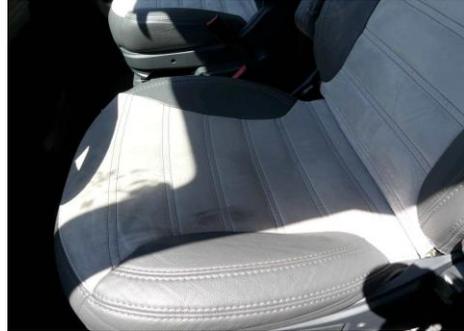
Sitz verschmutzt

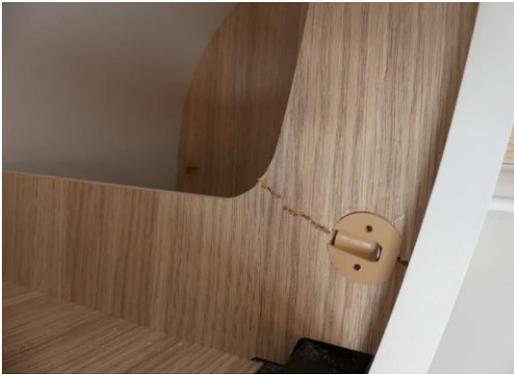
Staufach gebrochen

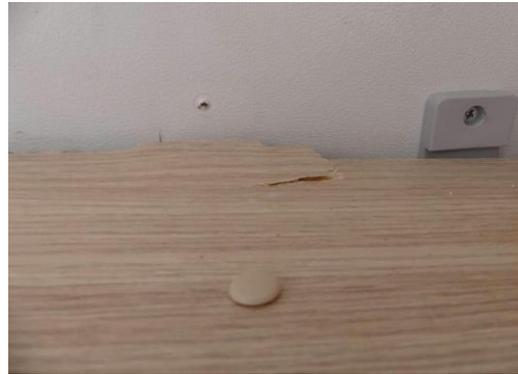
Staufach gebrochen

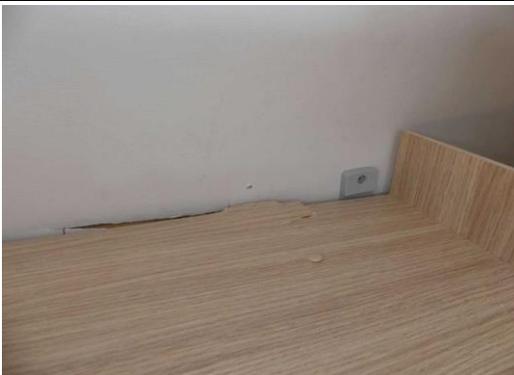
Staufach gebrochen
