TÜV SÜD Auto Service GmbH  
Wailandtstr. 23  
63741 Aschaffenburg

Expertise PKW  
Vertragsnummer:

| Typ / Modell | GLS 400 d 4Matic | Hubraum (ccm) / Zylinder | 2925 / R 6 |

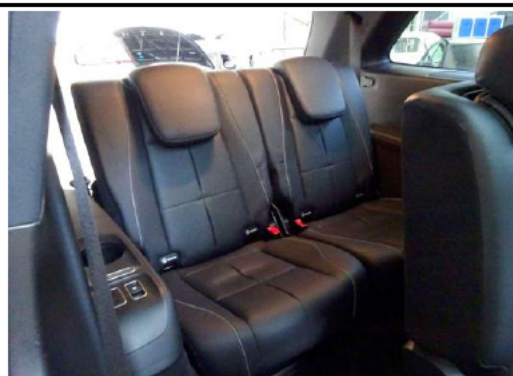
Ansicht Fahrerhaus 3. Sitzreihe

| Nr. Bauteilgruppe | Beschreibung | Rep.-kosten | Minderwerte |
|---|---|---|---|
| 5 Innenraum | Sitze 3. Sitzreihe lassen sich n. entriegeln, Diagnose ( Folgek. mögl.) | 120 € | 120 € |

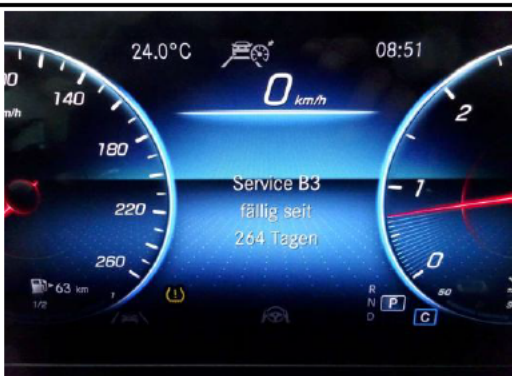
| Nr. Bauteilgruppe | Beschreibung | Rep.-kosten | Minderwerte |
|---|---|---|---|
| 1 Sonstiges | Wartung fällig, durchführen | 1.200 € | 1.200 € |
| 3 Rad/Reifen | RDKS Fehlermeldung Diagnose durchführen (Folgekosten möglich) | 80 € | 80 € |

Wartung überfällig, RDKS Fehlermeldung

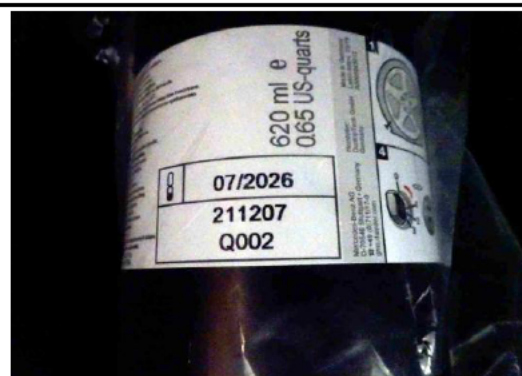
| Nr. Bauteilgruppe | Beschreibung | Rep.-kosten | Minderwerte |
|---|---|---|---|
| 4 Ausrüstung | Tirefit abgelaufen, Bordmappe kpl. fehlt, erneuern | 230 € | 230 € |

TireFit abgelaufen

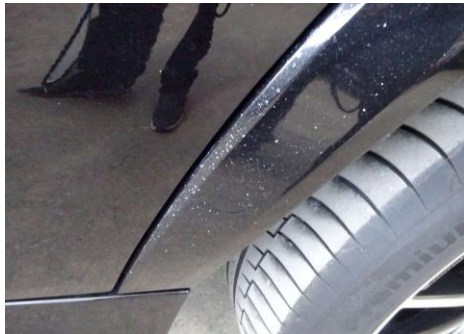
| Nr. Bauteilgruppe | Beschreibung | Rep.-kosten | Minderwerte |
|---|---|---|---|
| 7 Karosserie | Radlaufblende hinten links und rechts Steinschlag, lackieren | 280 € | 180 € |

Radlaufblende links Steinschlag

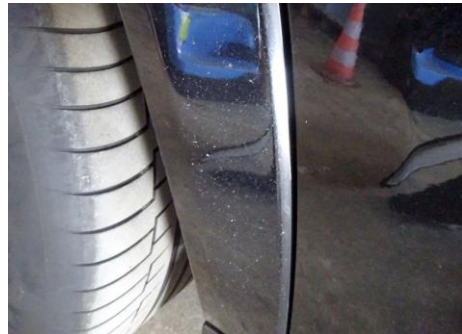
Radlaufblende rechts Steinschlag

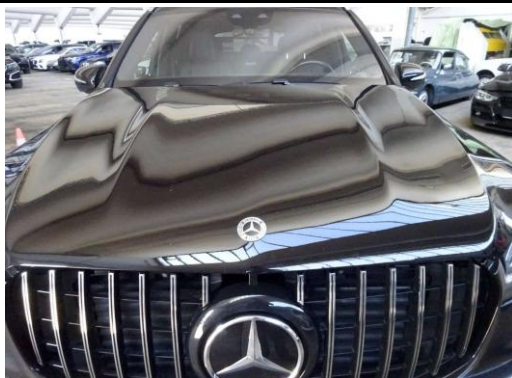
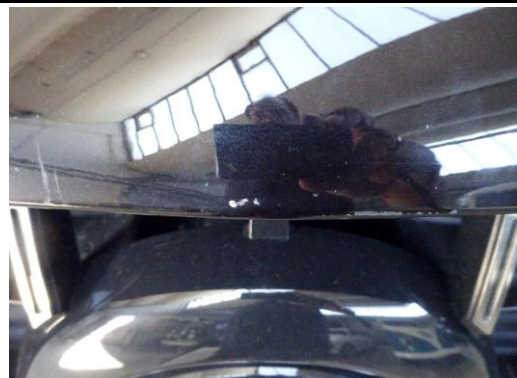
| Nr. Bauteilgruppe | Beschreibung | Rep.-kosten | Minderwerte |
|---|---|---|---|
| 8 Karosserie | Motorhaube Steinschlag, Lackmangel, lackieren | 1.100 € | 720 € |

Motorhaube Steinschlag, Lackmangel

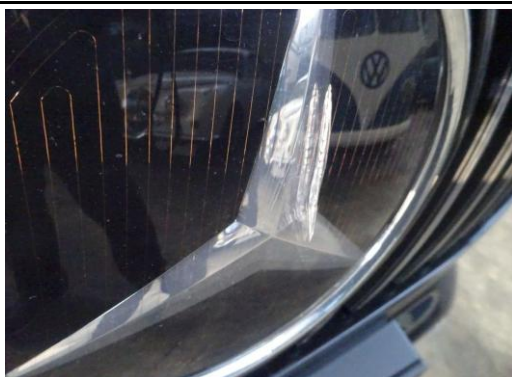
| Nr. Bauteilgruppe | Beschreibung | Rep.-kosten | Minderwerte |
|---|---|---|---|
| 9 Karosserie | Emblem vorne gebrochen, erneuern | 250 € | 200 € |

Emblem vorne gebrochen

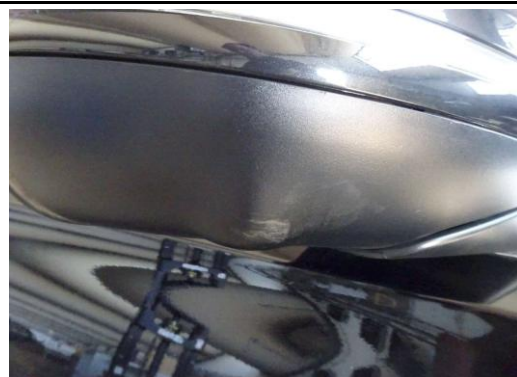
| Nr. Bauteilgruppe | Beschreibung | Rep.-kosten | Minderwerte |
|---|---|---|---|
| 11 Spiegel | Spiegelgehäuse rechts verkratzt, erneuern | 210 € | 140 € |

Spiegelgehäuse rechts verkratzt
