Erstellungsdatum: 24.07.2026  
Besichtigungsdatum: 09.07.2026  
Protokoll-Nummer:   
Sachverständiger:

Expertise PKW  
Vertragsnummer:

| Hersteller | BMW | KBA-Schlüssel (HSN/TSN) | 0005 DAJ 00454 |
| Typ / Modell | X6 xDrive 40D | Hubraum (ccm) / Zylinder | 2993 / R 6 |

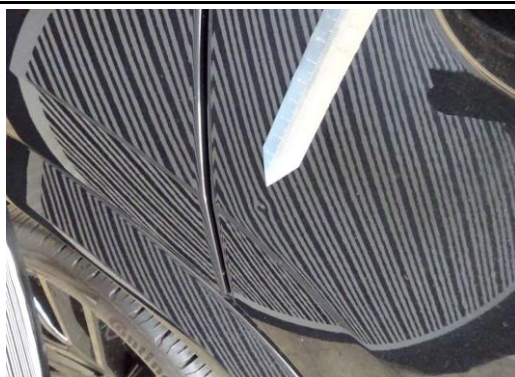
| Nr. Bauteilgruppe | Beschreibung | Rep.-kosten | Minderwerte |
|---|---|---|---|
| 2 Karosserie | Tür hinten rechts Dellen, Kratzer, inst./lackieren | 1.100 € | 770 € |

Tür hinten rechts Delle, Lackschaden

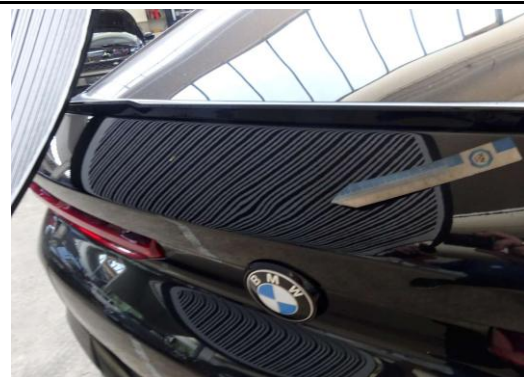
| Nr. Bauteilgruppe | Beschreibung | Rep.-kosten | Minderwerte |
|---|---|---|---|
| 3 Karosserie | Heckklappe Dellen, Smart Repair | 200 € | 200 € |

Heckklappe Dellen
