TÜV SÜD Auto Service GmbH

**Expertise Krad****Vertragsnummer:****FIN:****Kennzeichen:**

| Typ / Modell | K 1600 GTL | Hubraum (ccm) / Zylinder | 1649 / R 6 |

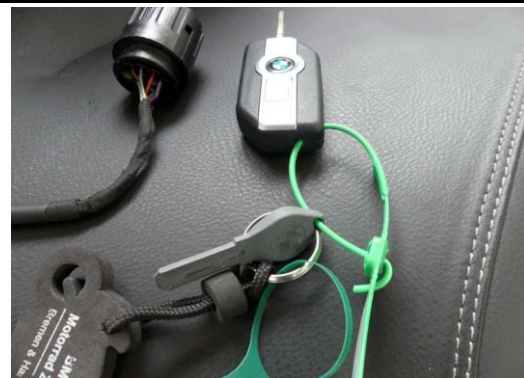
Ansicht Fahrzeugschlüssel

| Nr. Bauteilgruppe | Beschreibung | Rep.-kosten | Minderwerte |
|---|---|---|---|
| 3 Ausrüstung | Bordmappe / Bordunterlagen und 1x Fahrzeugschlüssel fehlt, erneuern | 300 € | 300 € |
