TÜV SÜD Auto Service GmbH

Erstellungsdatum: 01.08.2025

Expertise PKW

Hersteller	Tesla	KBA-Schlüssel (HSN/TSN)	
Typ / Modell	Model 3 Long Range	Hubraum (ccm) / Zylinder	75
Aufbau / Ausführung	PKW / Limousine	Motorleistung (kW)	-
Anzahl der Türen	5	Getriebe	Getriebe E-Fahrzeuge
Farbe	blau	Motorhersteller	Elektro
Antriebsart	Allrad	Leergewicht (kg)	-
Erstzulassung	01.07.2019	Gesamtgewicht (kg)	2.305
Laufleistung abgelesen (km)	80.206	Radstand (mm)	2.875
Gesamtlaufleistung (km)	-	SchadstoffEinstufung	Euro 6
Anzahl der Besitzer	unbekannt	Umweltplakette	grün
nächste HU / AU	- / -	Federung	Schraubfedern

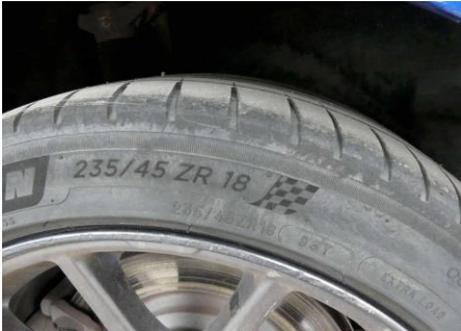
Felge verschürft

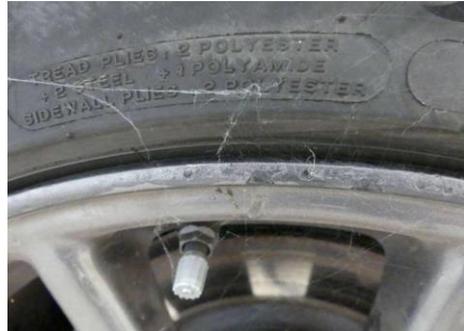
Felge verschürft

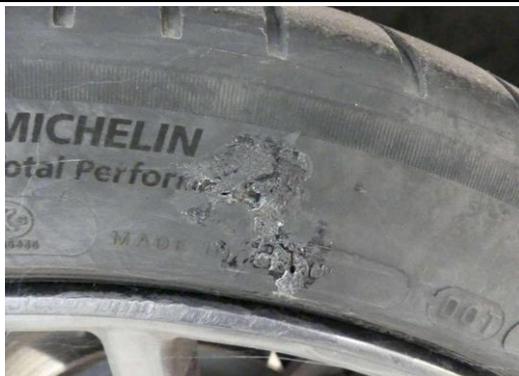
Reifen Flanke beschädigt

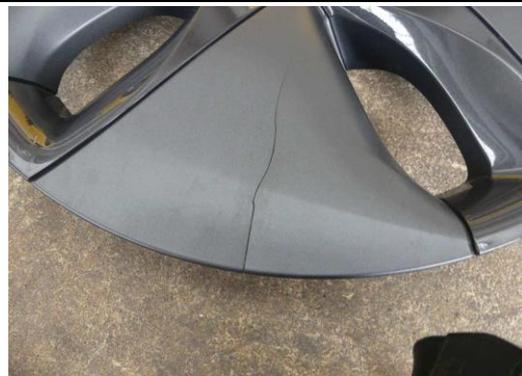
Radzierblende gebrochen

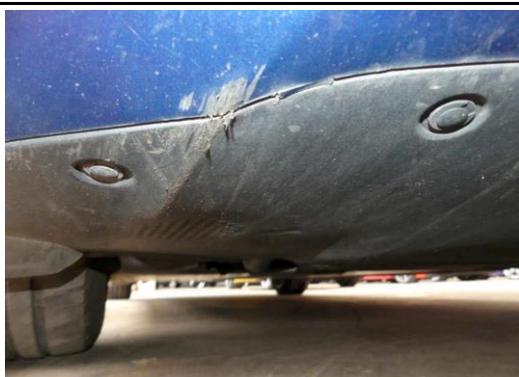
Stoßfänger verschürft

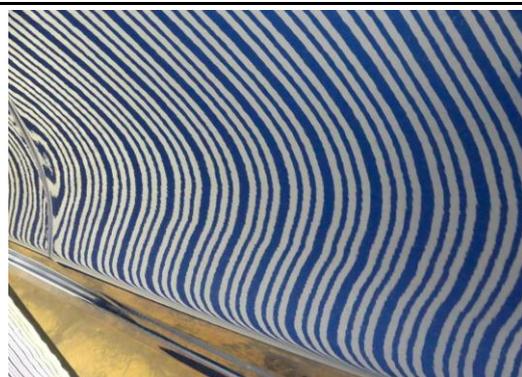
Tür Dellen

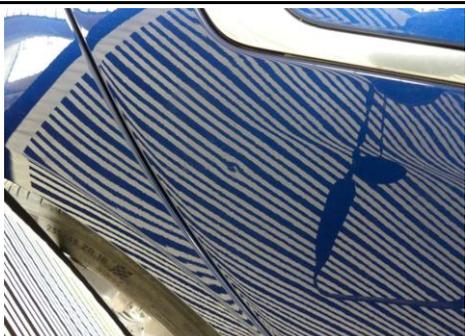
Tür Dellen

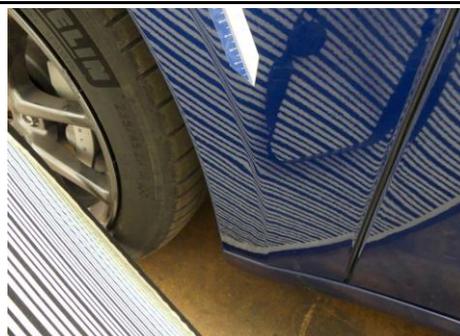
Kotflügel Delle
