TÜV SÜD Auto Service GmbH  
Wailandtstr. 23  
63741 Aschaffenburg

Erstellungsdatum: 24.07.2026  
Besichtigungsdatum: 09.07.2026  
Protokoll-Nummer:   
Sachverständiger:

Expertise PKW  
Vertragsnummer:

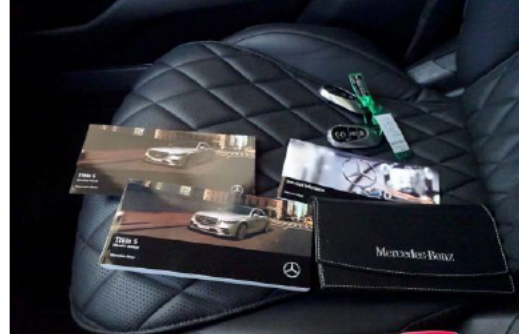
Ansicht Unterlagen

| Nr. | Bauteilgruppe | Beschreibung | Rep.-kosten | Minderwerte |
|---|---|---|---|---|
| 4 | Unterlagen | Bordunterlagen in tschechischer Schrift, ersetzen (in deutscher Schrift) | 180 € | 180 € |

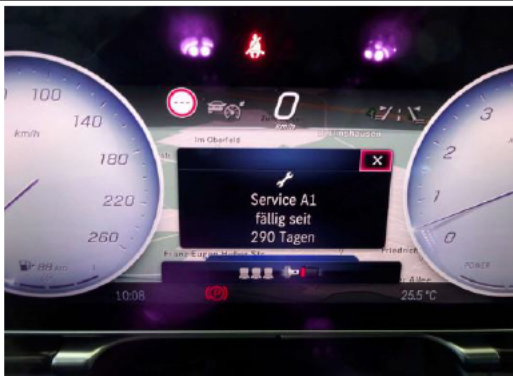
| Nr. | Bauteilgruppe | Beschreibung | Rep.-kosten | Minderwerte |
|---|---|---|---|---|
| 1 | Sonstiges | Wartung kein Nachweis, fällig, durchführen | 1.600 € | 1.600 € |

Wartung überfällig

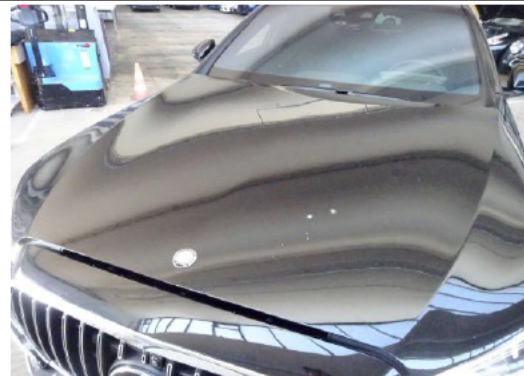
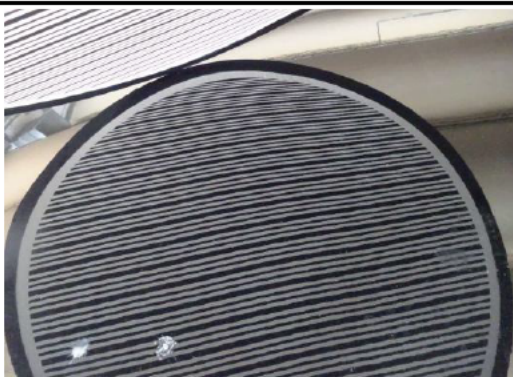
| Nr. | Bauteilgruppe | Beschreibung | Rep.-kosten | Minderwerte |
|---|---|---|---|---|
| 2 | Karosserie | Motorhaube nicht fachgerecht instandgesetzt, inst./lackieren | 1.700 € | 1.150 € |
| 6 | Info | Motorhaube erhöhte Lackschichtdicke, Reparaturausführung nicht | | |
| 7 | | fachgerecht durchgeführt! | | |

Motorhaube nicht fachgerecht instandgesetzt

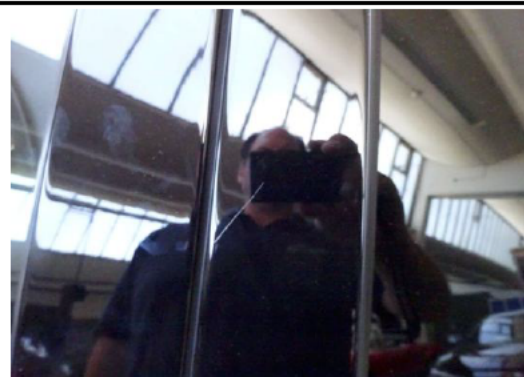
| Nr. | Bauteilgruppe | Beschreibung | Rep.-kosten | Minderwerte |
|---|---|---|---|---|
| 3 | Karosserie | Blende Türrahmen hinten links vorne verkratzt, erneuern | 250 € | 170 € |

Blende Tür hinten links vorne verkratzt
