Expertise PKW  
Vertragsnummer:

| Hersteller | Mercedes Benz | KBA-Schlüssel (HSN/TSN) | 2222 BDF 00097 |
| Typ / Modell | C 200 d | Hubraum (ccm) / Zylinder | 1993 / R 4 |

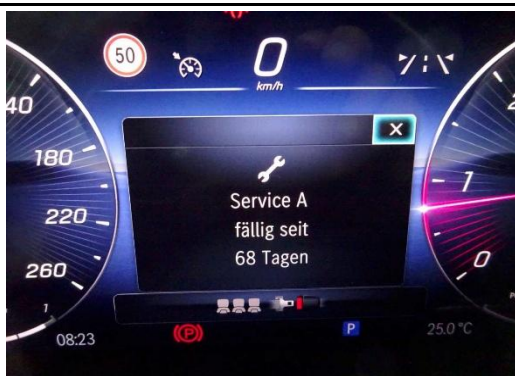
Wartung überfällig

| Nr. Bauteilgruppe | Beschreibung | Rep.-kosten | Minderwerte |
|---|---|---|---|
| 1 Sonstiges | Wartung fällig, durchführen | 1.200 € | 1.200 € |

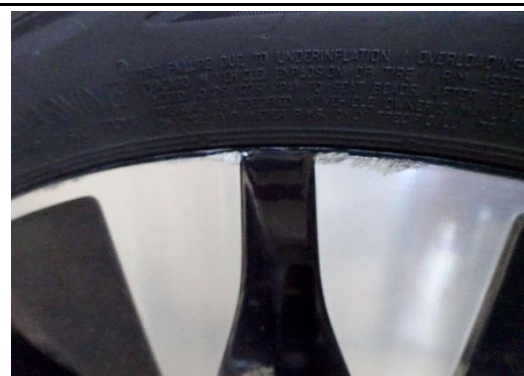
| Nr. Bauteilgruppe | Beschreibung | Rep.-kosten | Minderwerte |
|---|---|---|---|
| 3 Rad/Reifen | LM-Felge vorne links und rechts verschürft, Smart Repair | 240 € | 240 € |

LM-Felge vorne links verschürt

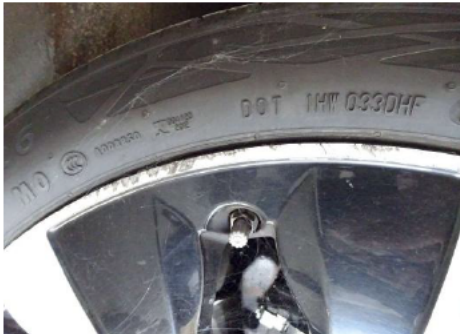
LM-Felge vorne rechts verschürft

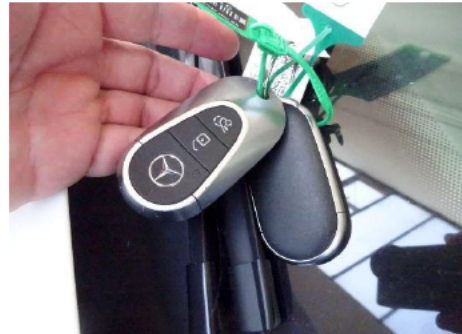
Batterie Schlüssel leer

| Nr. Bauteilgruppe | Beschreibung | Rep.-kosten | Minderwerte |
|---|---|---|---|
| 4 Ausrüstung | Batterie elektronischer Schlüssel leer, ersetzen | 30 € | 30 € |

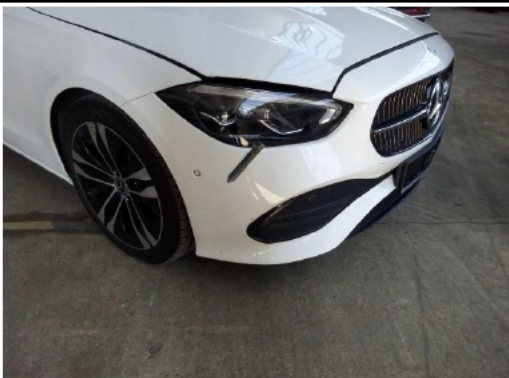
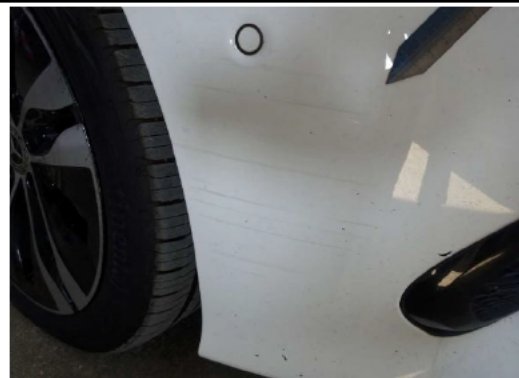
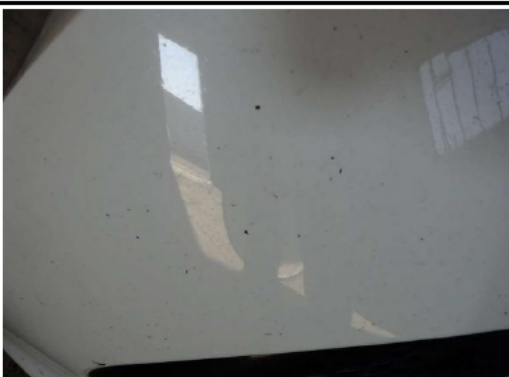
Stoßfänger vorne Steinschlag, Lackmangel

| Nr. Bauteilgruppe | Beschreibung | Rep.-kosten | Minderwerte |
|---|---|---|---|
| 5 Karosserie | Stoßfänger vorne starker Steinschlag, lackieren | 1.200 € | 780 € |

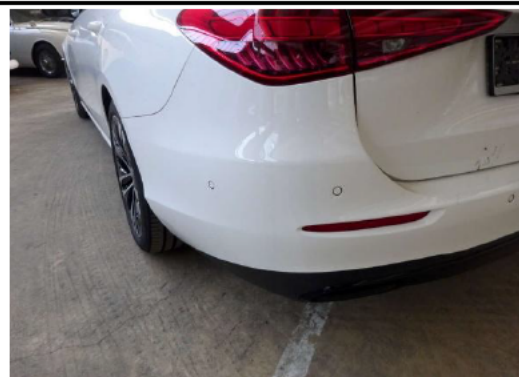
Heckklappe im Kantenbereich verschmutzt

| Nr. Bauteilgruppe | Beschreibung | Rep.-kosten | Minderwerte |
|---|---|---|---|
| 6 Karosserie | Heckklappe links im Randbereich verschmutzt, (Kleberreste?) reinigen | 30 € | 30 € |
