TÜV SÜD Auto Service GmbH

Expertise PKW

| Hersteller | Tesla | KBA-Schlüssel (HSN/TSN) | 1480 AAO 000374 |
| Typ / Modell | Model X 75D | Hubraum (ccm) / Zylinder | 75 |

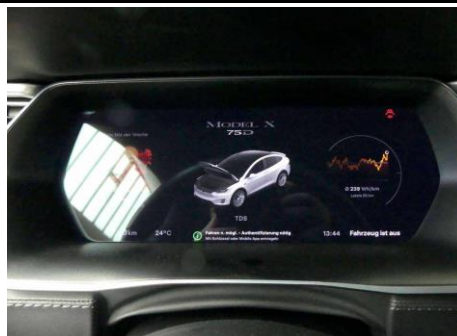
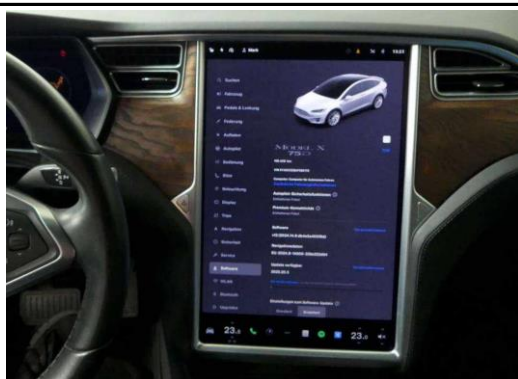
| Sonstiges | <b>Hochvoltbatterie leer, keine Probelauf möglich, Folgekosten möglich.</b> |

Ansicht Instrumenteneinheit

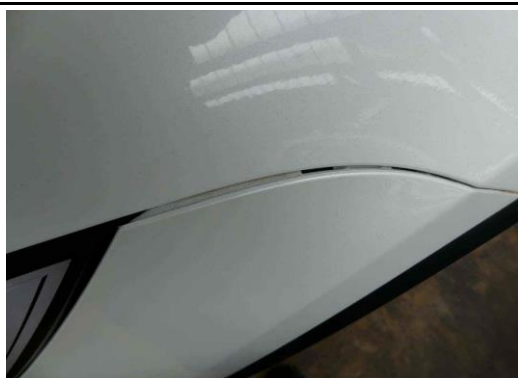
| Nr. | Bauteilgruppe | Beschreibung | Rep.-kosten | Minderwerte |
|---|---|---|---|---|
| 5 | Karosserie | Stoßfänger vorne Fehlstellung/verkratzt/Steinschläge, inst./lackieren | 980 € | 290 € |

Stoßfänger Fehlstellung

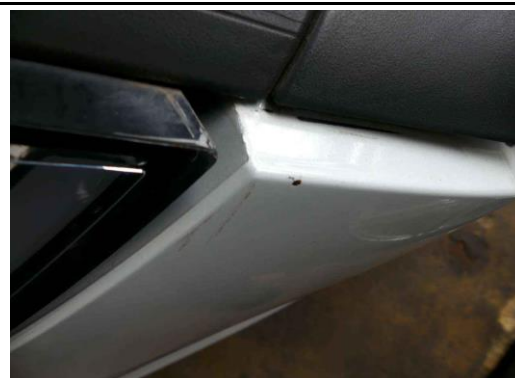
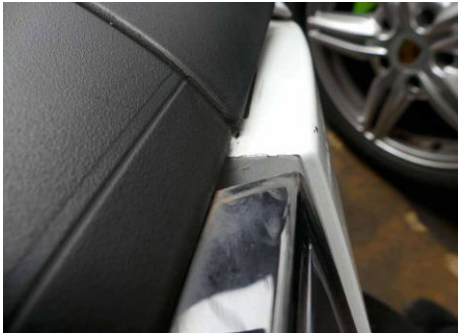
Stoßfänger verkratzt

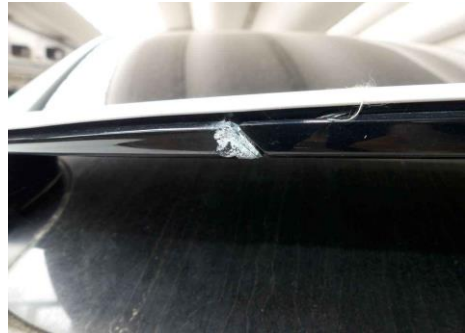
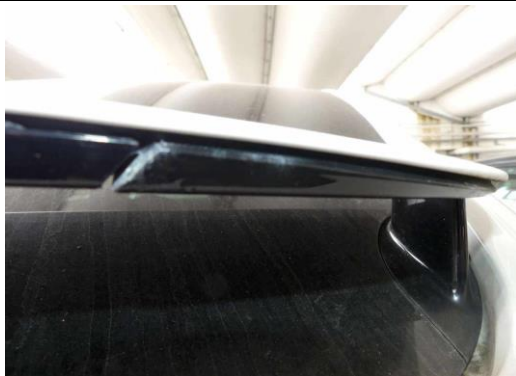
| Nr. | Bauteilgruppe | Beschreibung | Rep.-kosten | Minderwerte |
|---|---|---|---|---|
| 6 | Karosserie | Zierleiste Heckspoiler Korrosion, erneuern | 320 € | 100 € |

Zierleiste Spoiler Korrosion

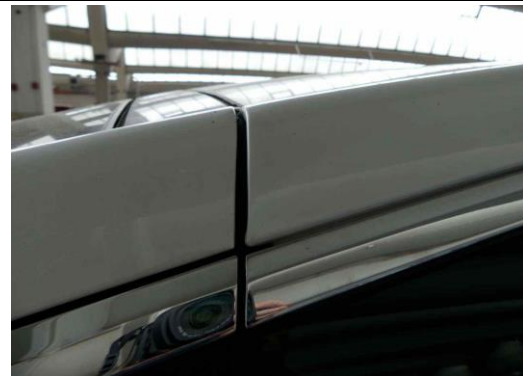
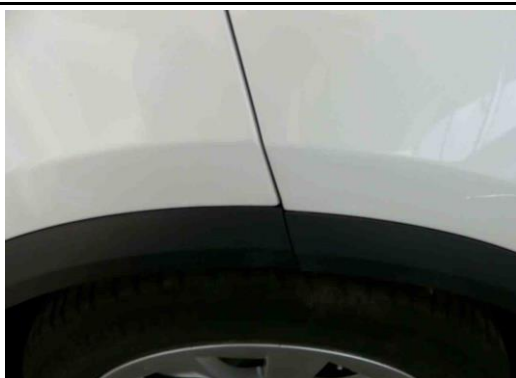
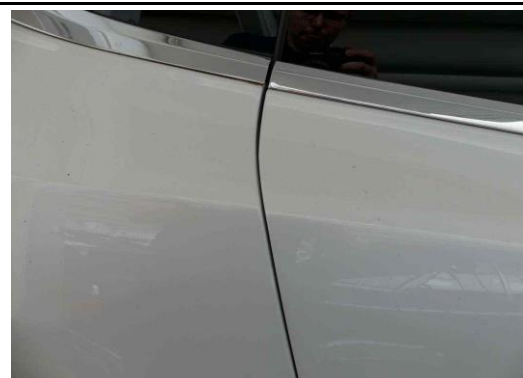
| Nr. | Bauteilgruppe | Beschreibung | Rep.-kosten | Minderwerte |
|---|---|---|---|---|
| 7 | Karosserie | Tür HR/HL Spaltmaße falsch, einstellen | 300 € | 90 € |

Tür hinten Spaltmaße

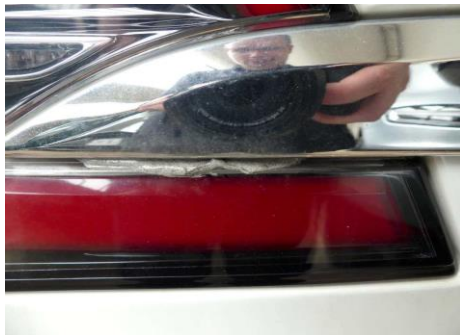
| Nr. | Bauteilgruppe | Beschreibung | Rep.-kosten | Minderwerte |
|---|---|---|---|---|
| 8 | Karosserie | Heckdeckel Dichtmasse tritt aus, entfernen | 100 € | 30 € |

Heckdeckel Dichtmaße tritt aus

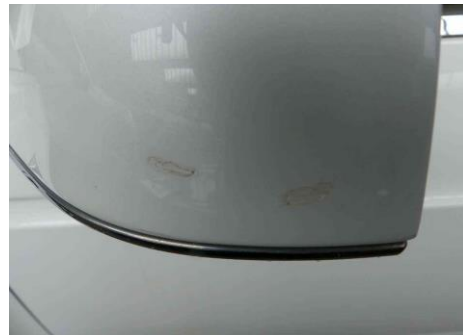
| Nr. | Bauteilgruppe | Beschreibung | Rep.-kosten | Minderwerte |
|---|---|---|---|---|
| 9 | Karosserie | Spiegelkappe links verkratzt, lackieren | 320 € | 100 € |

Spiegelkappe verkratzt

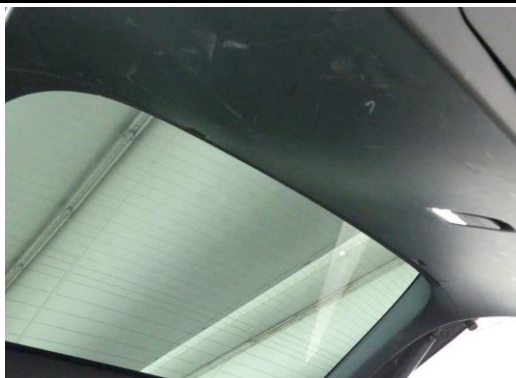
| Nr. | Bauteilgruppe | Beschreibung | Rep.-kosten | Minderwerte |
|---|---|---|---|---|
| 10 | Innenraum | Verkleidung Heckdeckel innen verkratzt, Smart Repair | 200 € | 200 € |

Innenverkleidung Heckdeckel verkratzt
