Nr. BN2404119RS

Fahrzeugbewertung

Betreff: Fzg.-Bewertung - Kennz.: OHNE VIN: WBAUH51090E663685

Auftr.-Datum:	12.04.2024	Verkehrssicherh.:	fahrbereit u. verkehrssicher
Bes.-Datum:	15.04.2024 11:00	Fzg.-Zustand	unzerlegt
Besichtigt von:	Rainer Stollenwerk	Allgemeinzustand	durchschnittlich
Bes.-Ort:	Cuvenhaus GmbH ADAC Abschleppdienst Bonn	Fzg.-Art:	PKW
Fzg.-Hersteller:	BMW	Fzg.-Typ	Baureihe 1 Lim. (E81/E87)(2004->)

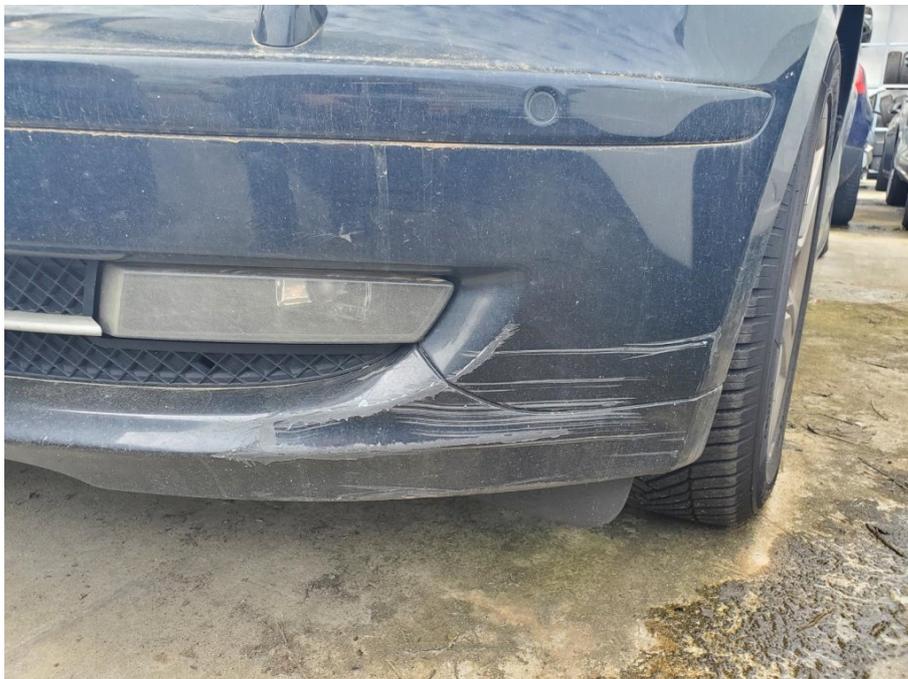
Bild Nr. 016

Schadenbereich: Die Stoßfängerverkleidung vorne ist deformiert

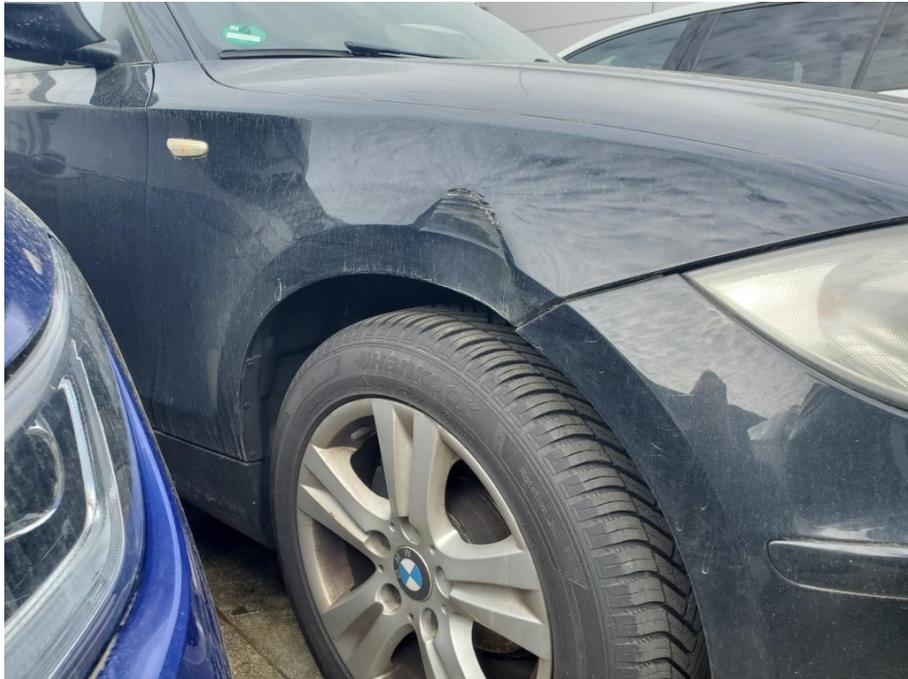
Bild Nr. 017

Schadenbereich : Der Kotflügel rechts ist deformiert

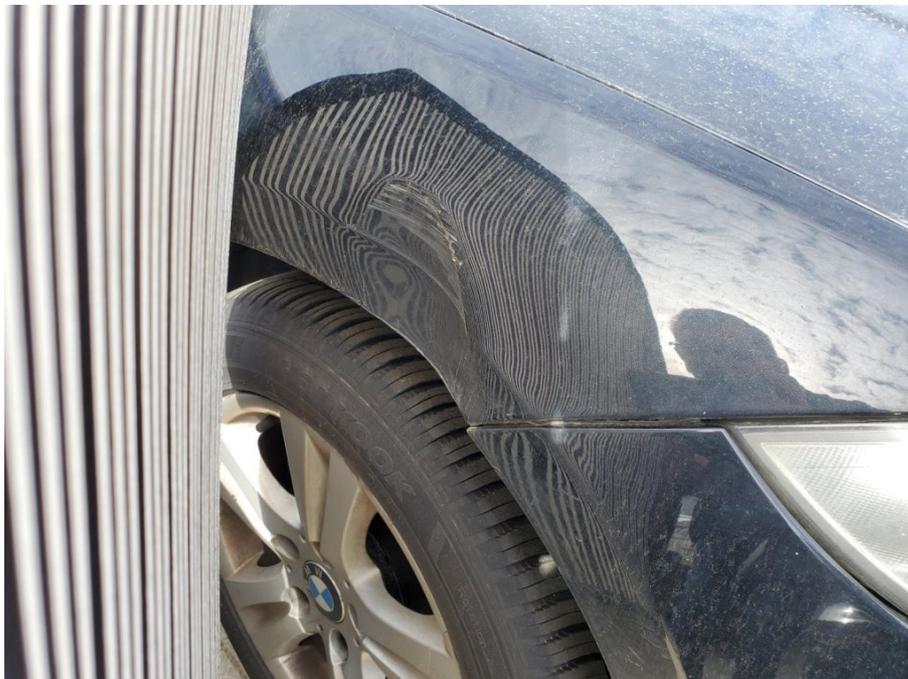
Bild Nr. 018

Schadenbereich: Der Kotflügel rechts ist deformiert / Lichtbildaufnahme mit Streifensegel

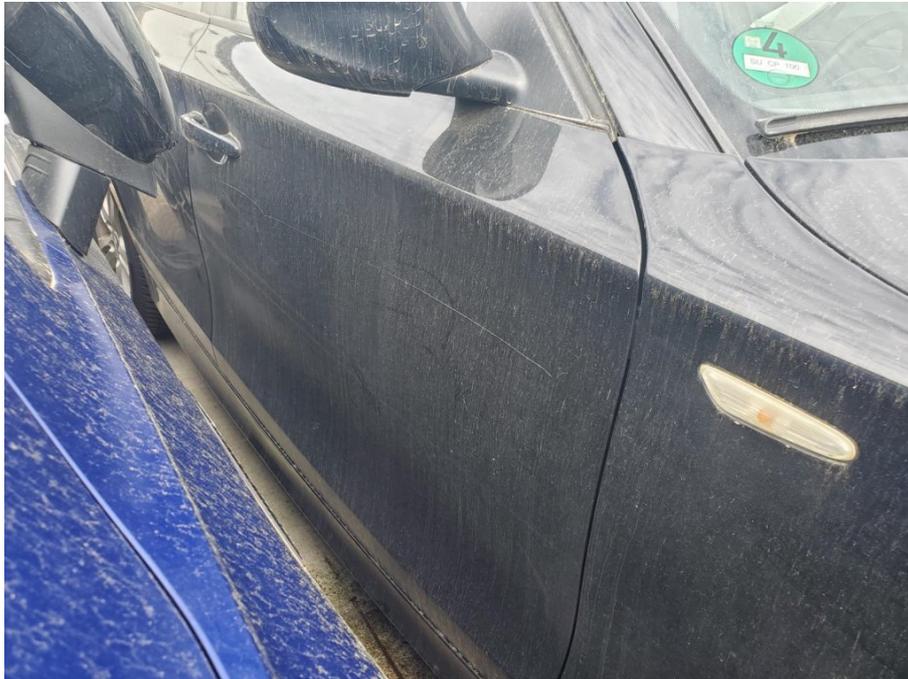
Bild Nr. 019

Schadenbereich : Kratzer im Bereich der Tür vorne rechts

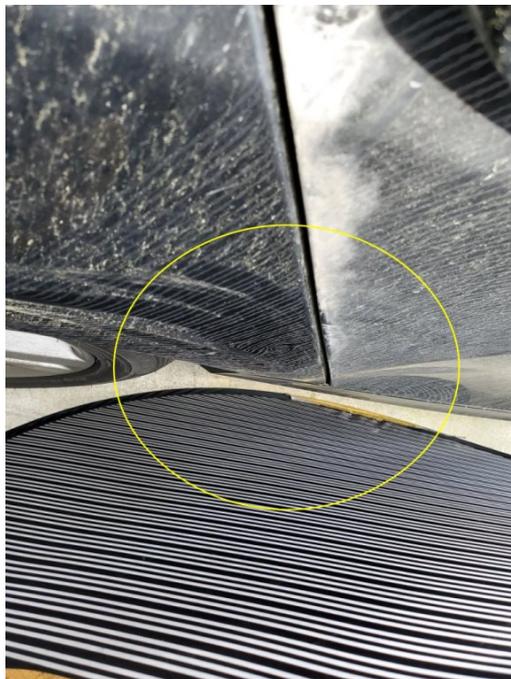
Bild Nr. 020

Schadenbereich : Die Seitenwand rechts ist eingedellt/ Lichtbildaufnahme mit Streifensegel

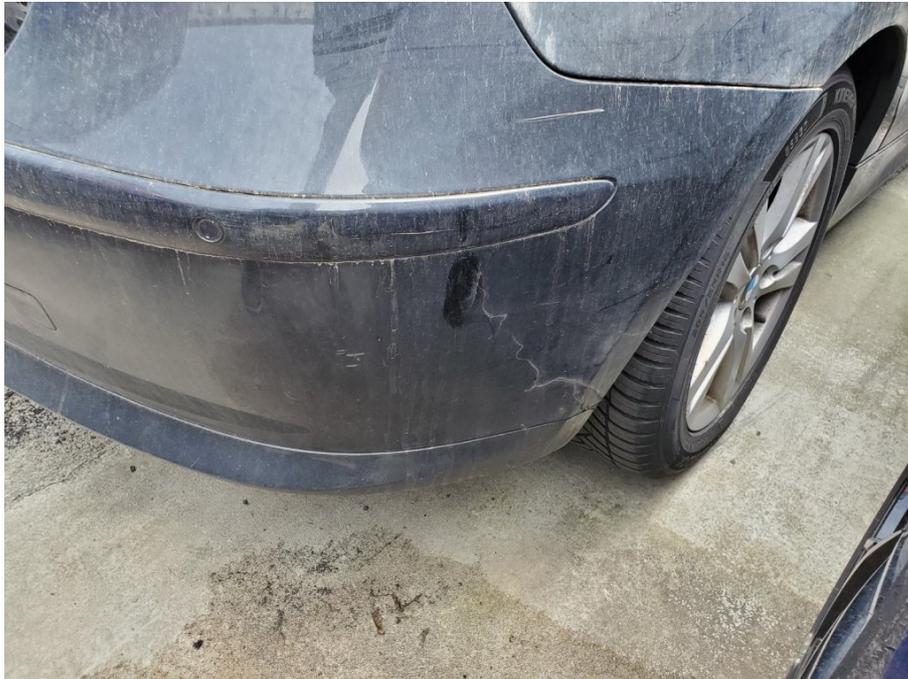
Bild Nr. 021

Schadenbereich : Die Stoßfängerverkleidung hinten ist verformt-verschrammt

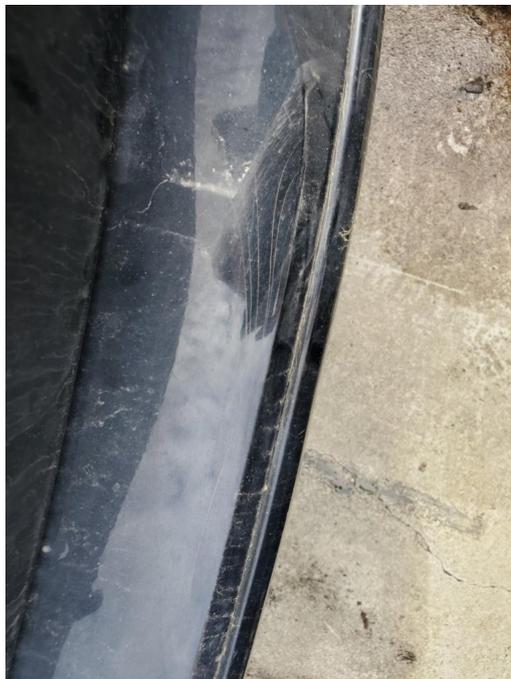
Bild Nr. 022

Schadenbereich : Die Stoßfängerverkleidung hinten ist verformt-verschrammt

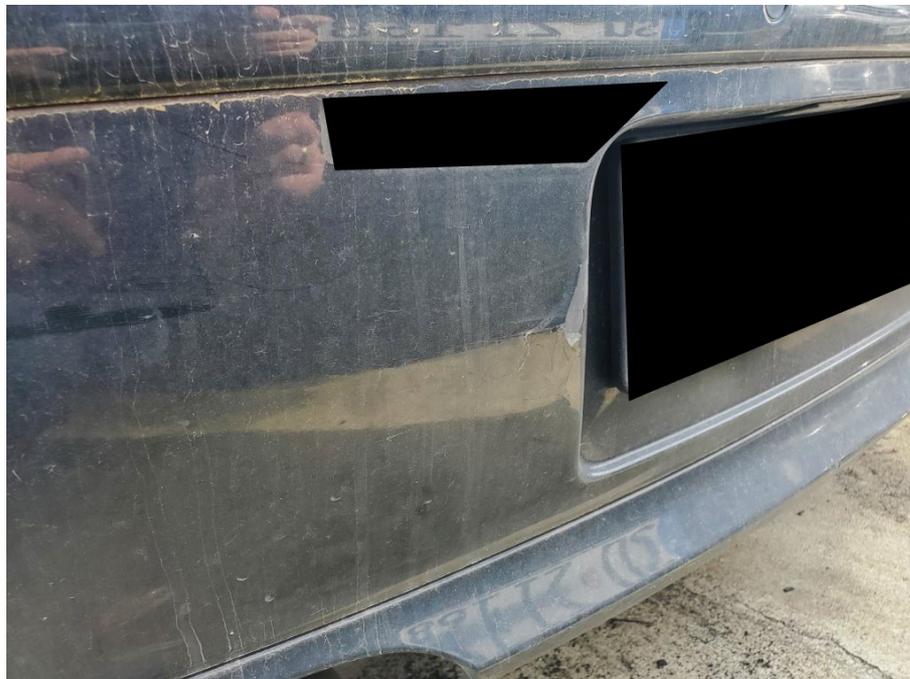
Bild Nr. 024

Schadenbereich : Die Stoßfängerverkleidung hinten ist verformt-verschrammt

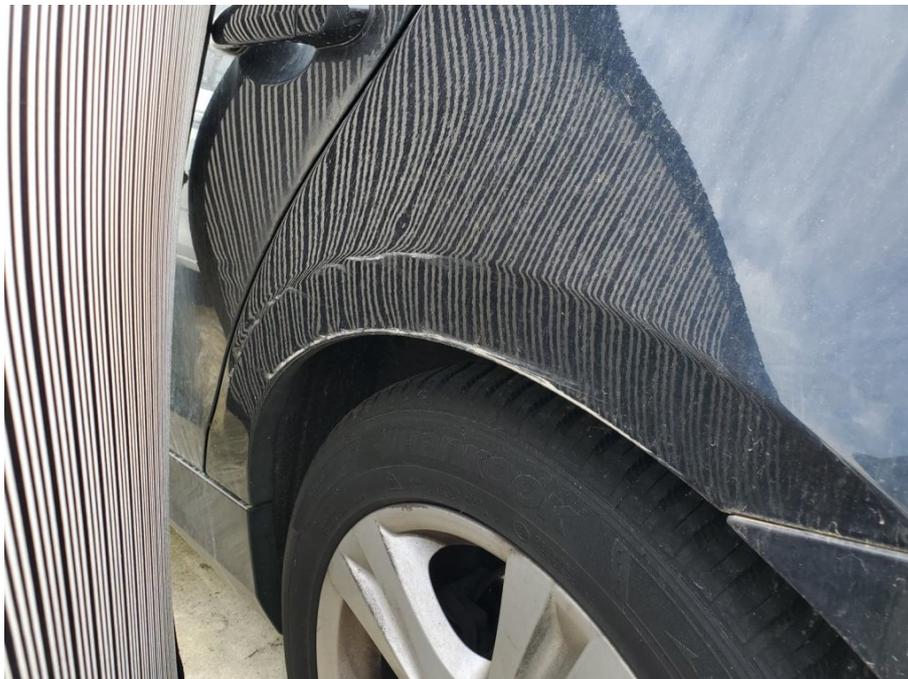
Bild Nr. 026

Schadenbereich : Seitenwand links ist deformiert-verschrammt/ Lichtbildaufnahme mit Streifensegel

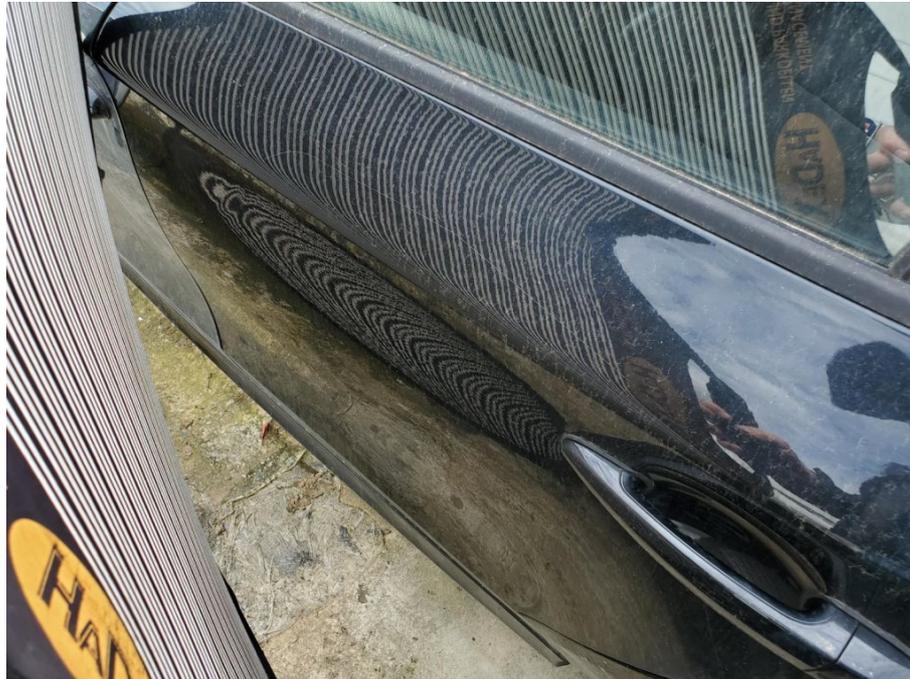
Bild Nr. 027

Schadenbereich : Kratzer im Bereich der Tür hinten links

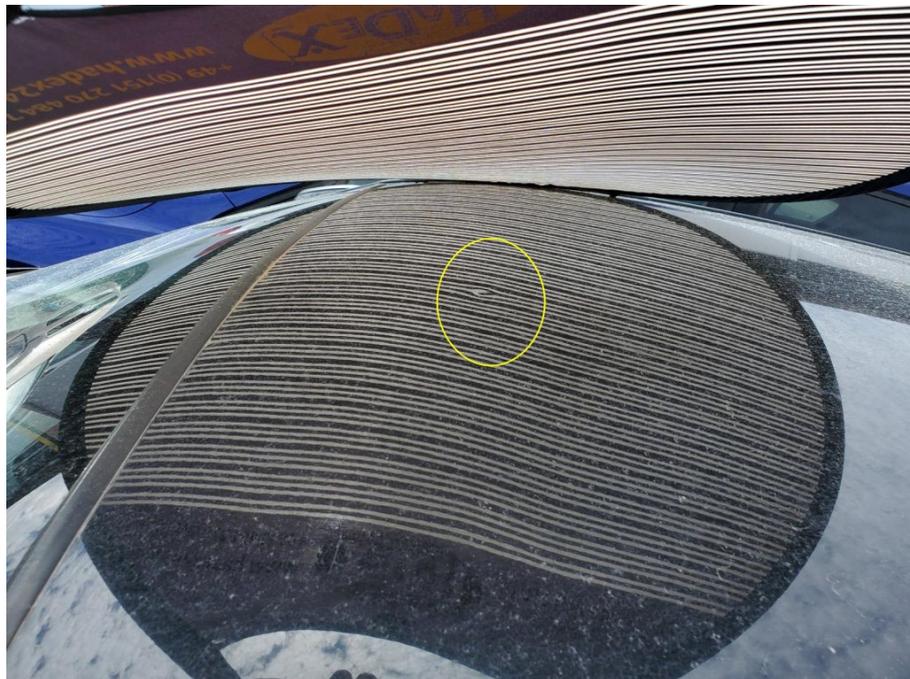
Bild Nr. 028

Schadenbereich : Dellen im Dachbereich / Lichtbildaufnahme mit Streifensegel

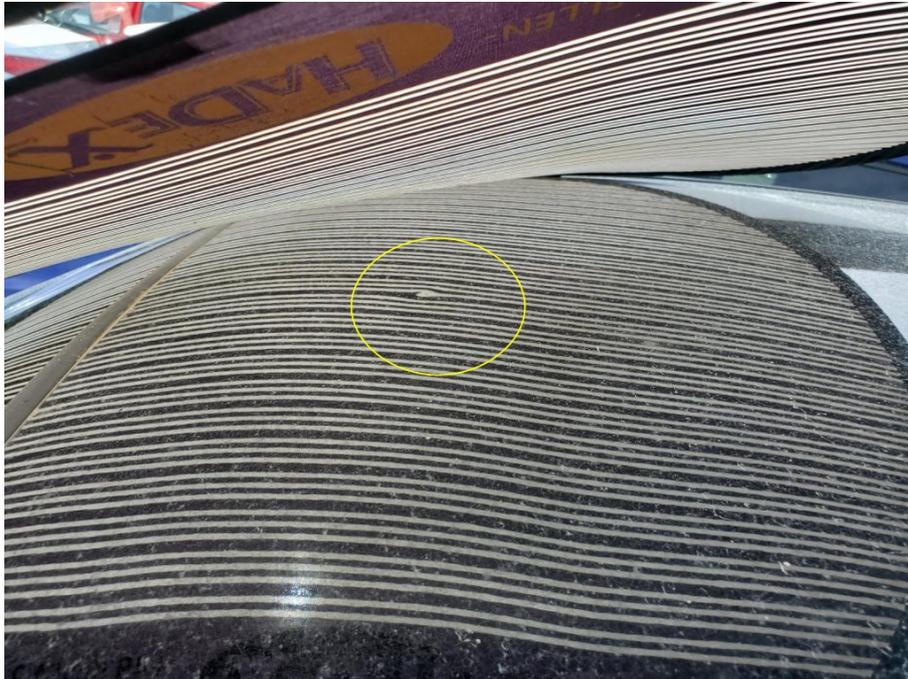
Bild Nr. 029

Schadenbereich : Dellen im Dachbereich / Lichtbildaufnahme mit Streifensegel

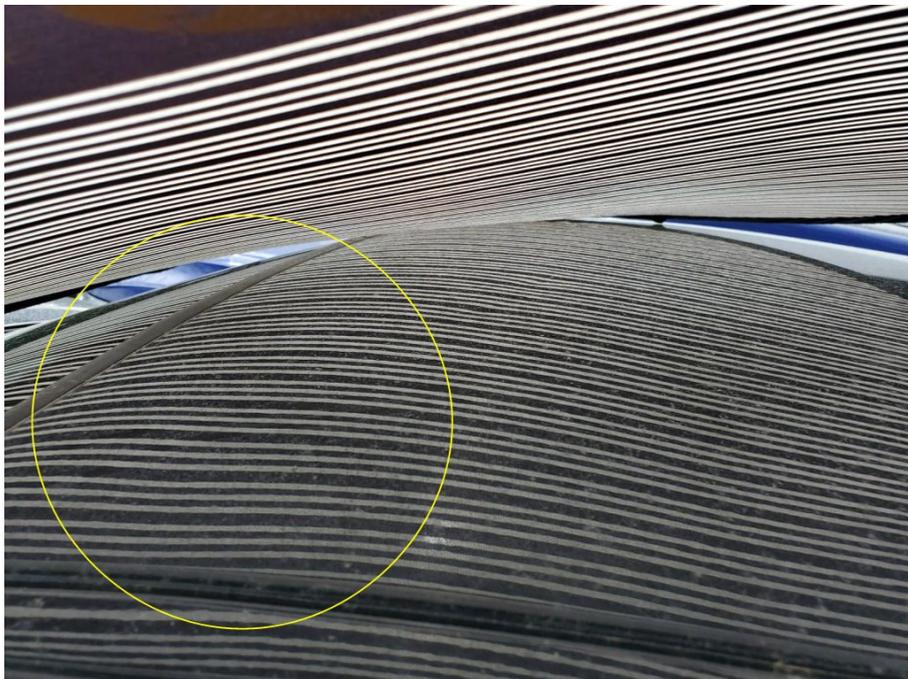
Bild Nr. 030

Schadenbereich : Dellen im Dachbereich / Lichtbildaufnahme mit Streifensegel

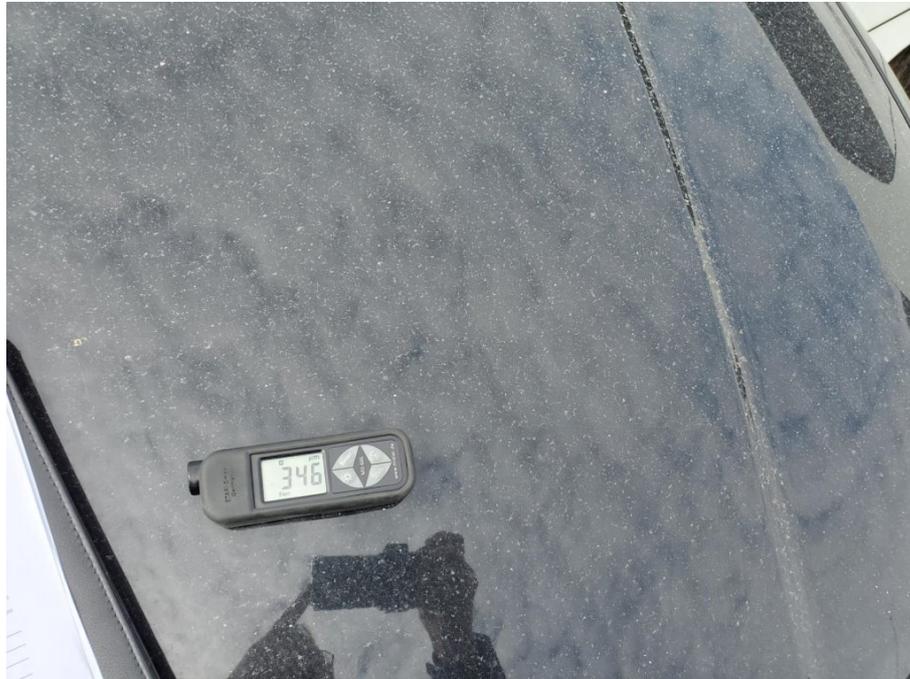
Bild Nr. 031

- die Motorhaube ca. 350µm
- der Kotflügel rechts ca. 200µm

instandgesetzt /nachlackiert (erhöhte Lackschichtendicke).

Die Reparaturdurchführung ist als fachgerecht zu bewerten.
Die durchschnittliche Lackschichtendicke der restlichen, meßbaren Bauteile entsprechen dem Serienstand.

Schadenbereich: Die Motorhaube wurde lackiert/ Lackschichtendicke ca. 350µm

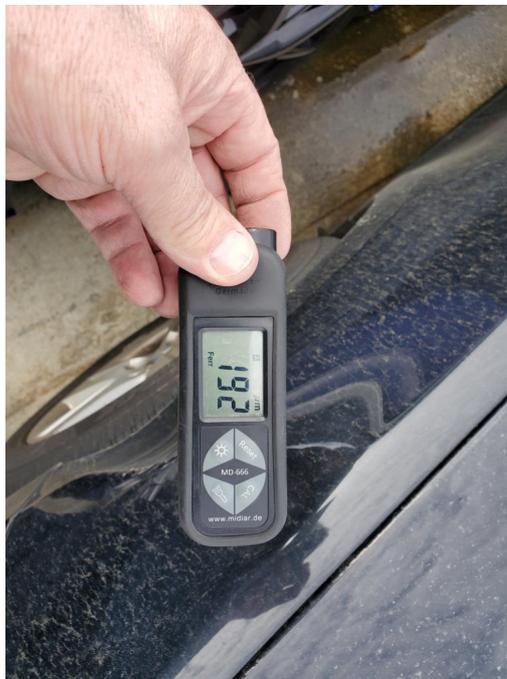
Bild Nr. 032

Schadenbereich: Der Kotflügel rechts wurde lackiert/ Lackschichtendicke ca.200 µm

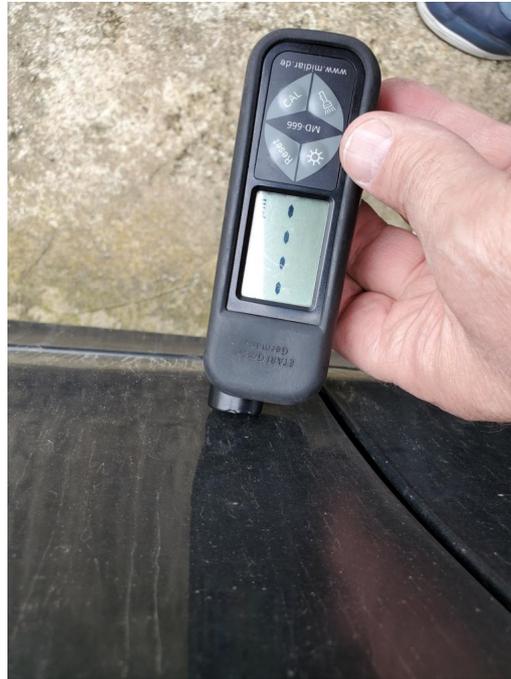
Bild Nr. 033

Schadenbereich : Die Tür vorne links wurde instand gesetzt - lackiert/ Lackschichtendicke nicht messbar

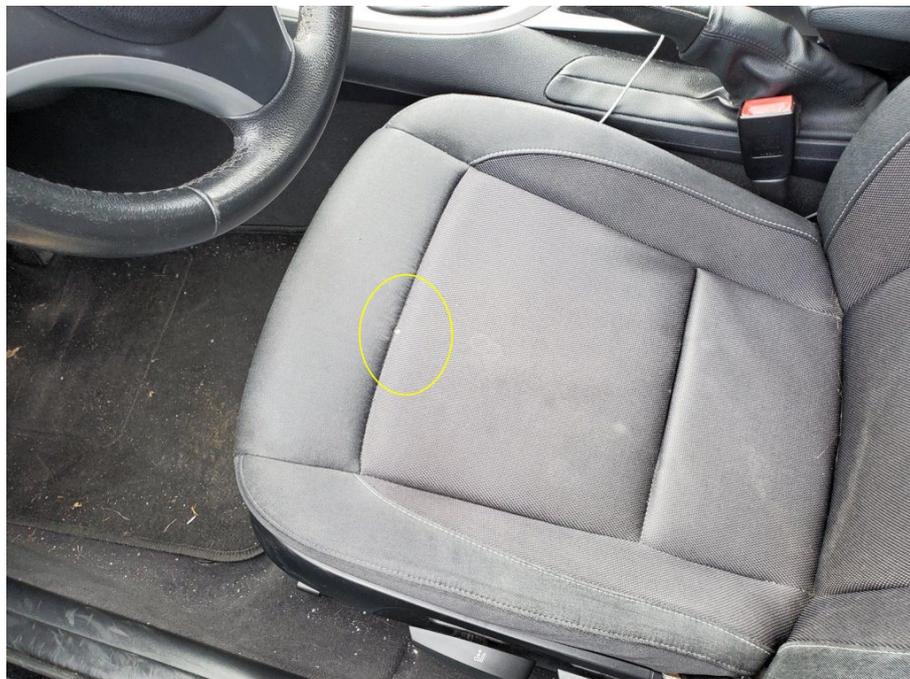
Bild Nr. 034

Schadenbereich : Das Fahrersitzpolster zeigt ein Brandloch

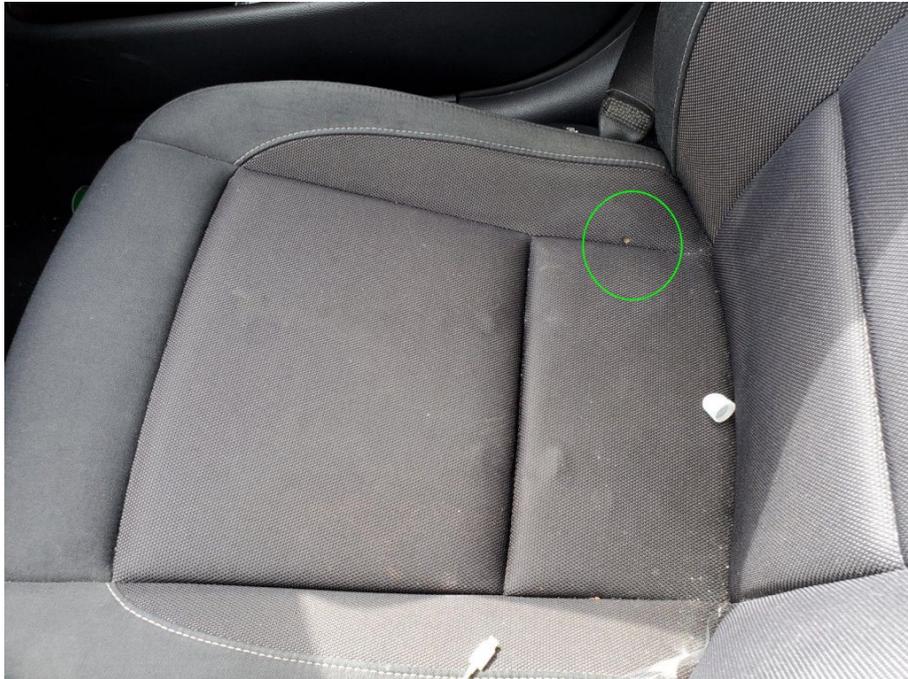
Bild Nr. 035

Schadenbereich : Das Beifahrersitzpolster zeigt ein Brandloch

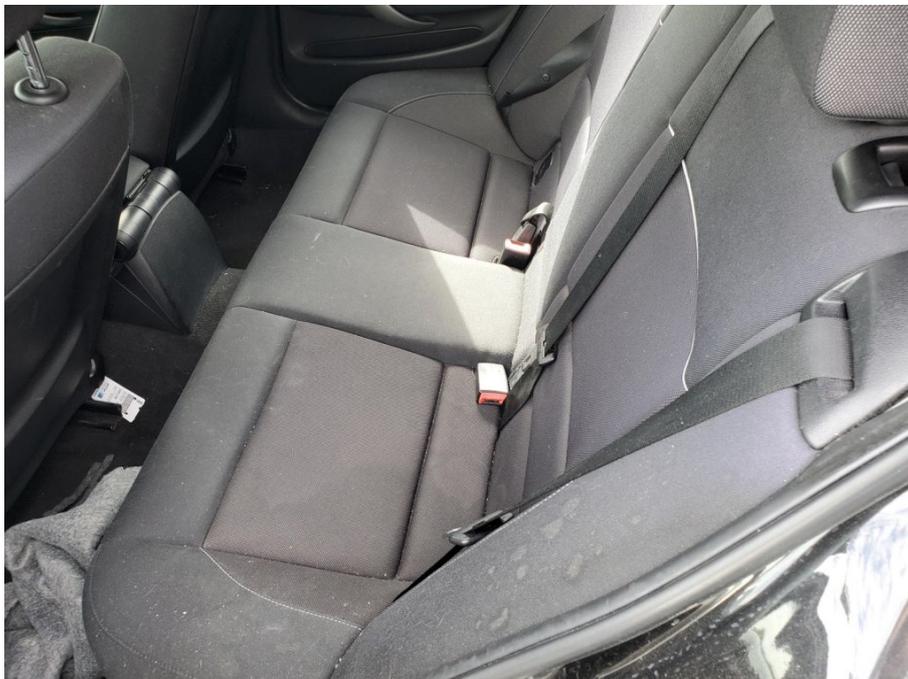
Bild Nr. 036

Schadenbereich : Der Innenraum ist verschmutzt und Geruch / Raucher

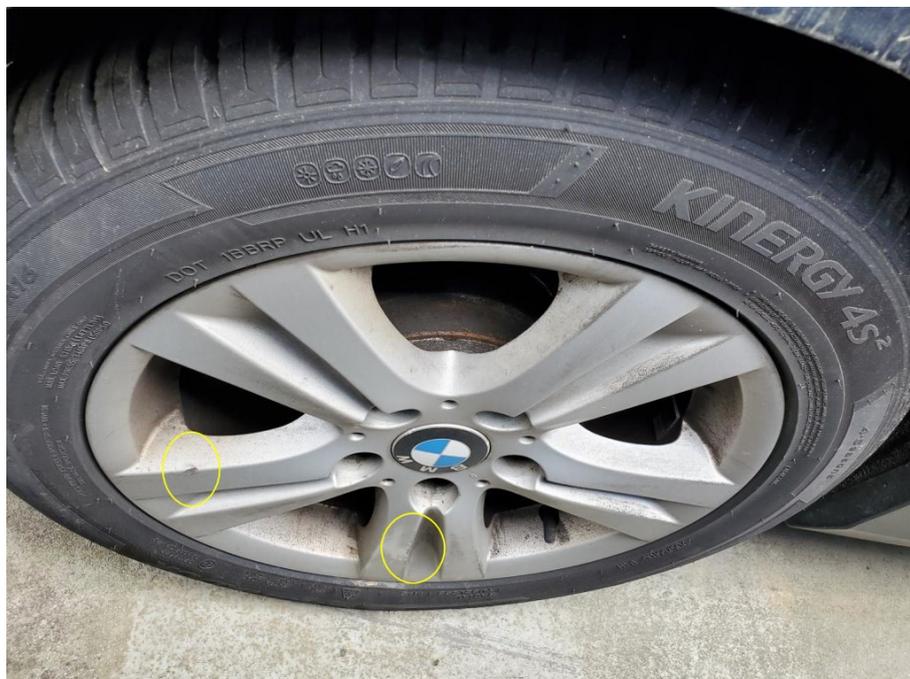
Bild Nr. 038

Ansicht LM-Felge hinten rechts /Schaden eingekerb

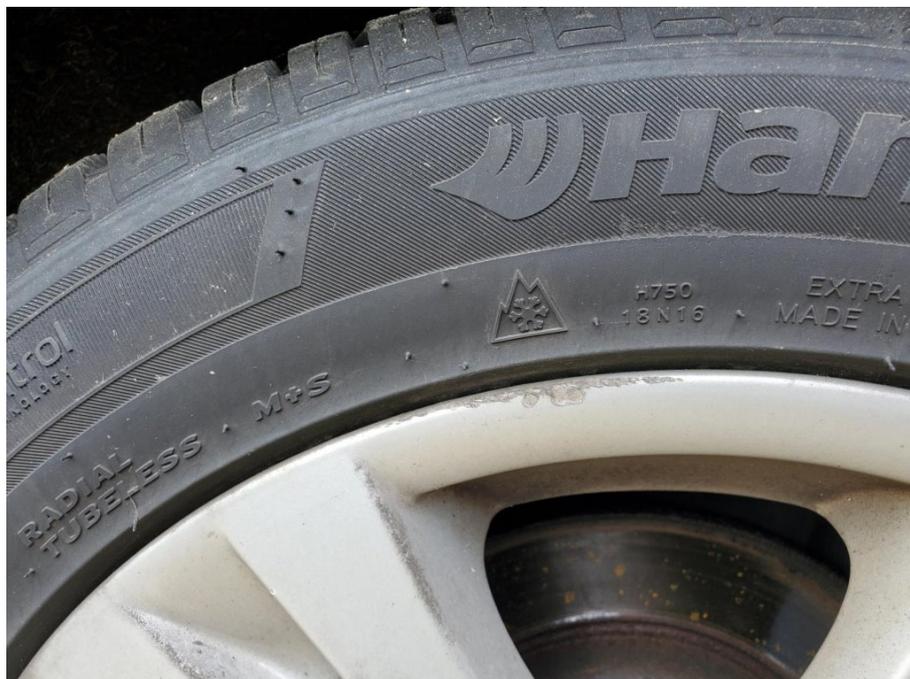
Bild Nr. 040

Schadenbereich : LM-Felge hinten links
