Nr. SA2310108RS

Fahrzeugbewertung

Betreff: Fzg.-Bewertung - Kennz.: ohne VIN: WWZZZ6XZXW093979

Auftr.-Datum:	12.10.2023	Verkehrssicherh.:	bedingt fahrbereit u. verkehrssicher
Bes.-Datum:	12.10.2023 14:30	Fzg.-Zustand	unzerlegt
Besichtigt von:	Rainer Stollenwerk	Fzg.-Zustand II	Beschädigt/Unfallbeschädigt
Bes.-Ort:	Abschleppdienst Dietrich Assistance Wenden	Allgemeinzustand	ausreichend
Fzg.-Hersteller:	Volkswagen VW	Fzg.Art:	PKW
		Fzg.-Typ	Lupo

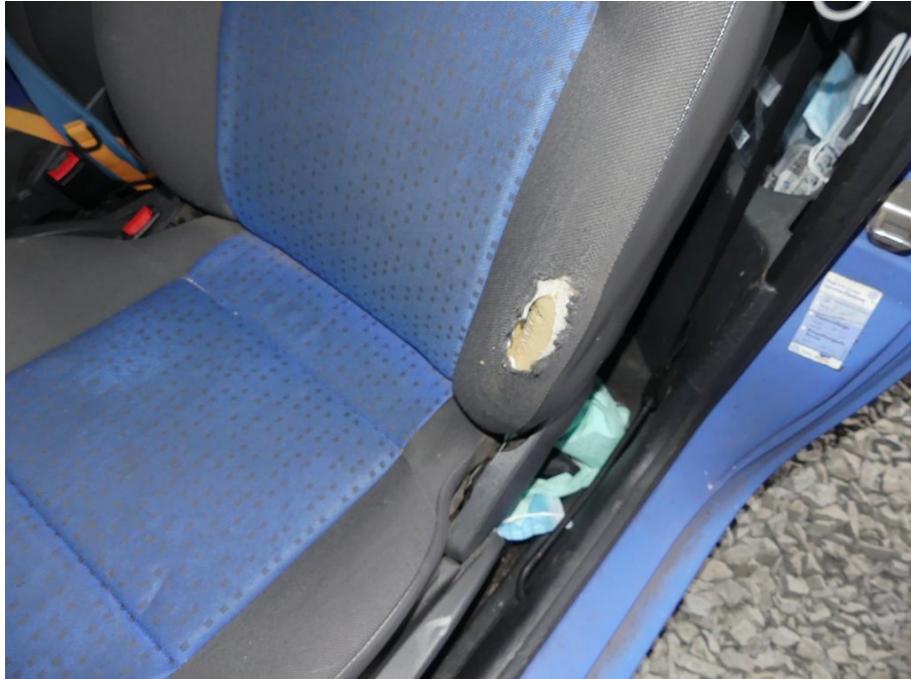
Bild Nr. 011

- Die LM- Felgen zeigen Bordsteinschäden
- Der Innenraum ist stark verschmutzt
- Der Sitzlehnenbezug Fahrersitz ist durchgescheuert

Schadenbereich Detail: Fahrersitz durchgescheuert

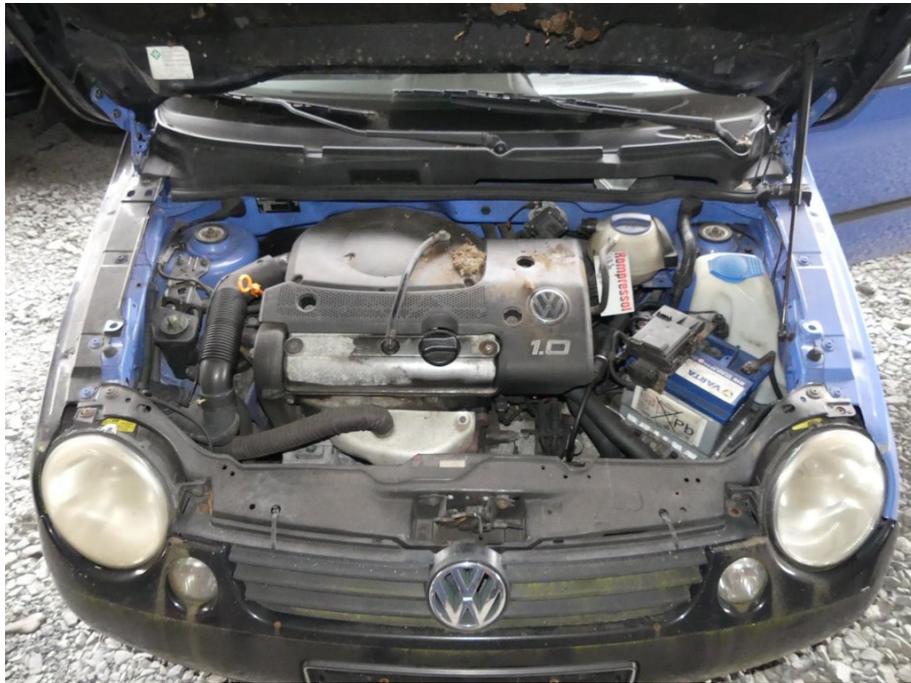
Bild Nr. 013

- notdürftig reparierter Frontschaden (FZG wurde mit Gebrauchtteilen instand gesetzt- Stoßfängerverkleidung vorne- Frontmaske- Kotflügel rechts- Motorhaube- Kühlergrill mit Kabelbinder an der Frontmaske befestigt

- Das Lenkrad ist dem Alter entsprechend abgegriffen
- Im Innenraum befinden sich noch persönliche Gegenstände
- Die Motorhaubenisolierung ist beschädigt-Marderschaden
- An der Tür links konnet eine Eindellung erkannt
- Am Schweller links ist eine Deformierung mit Rostansatz erkennbar
- Am Schweller rechts ist eine Deformierung mit Rostansatz erkennbar.

Motorraum/ Dämmung beschädigt/ Kühlergrill mit Kabelbinder befestigt

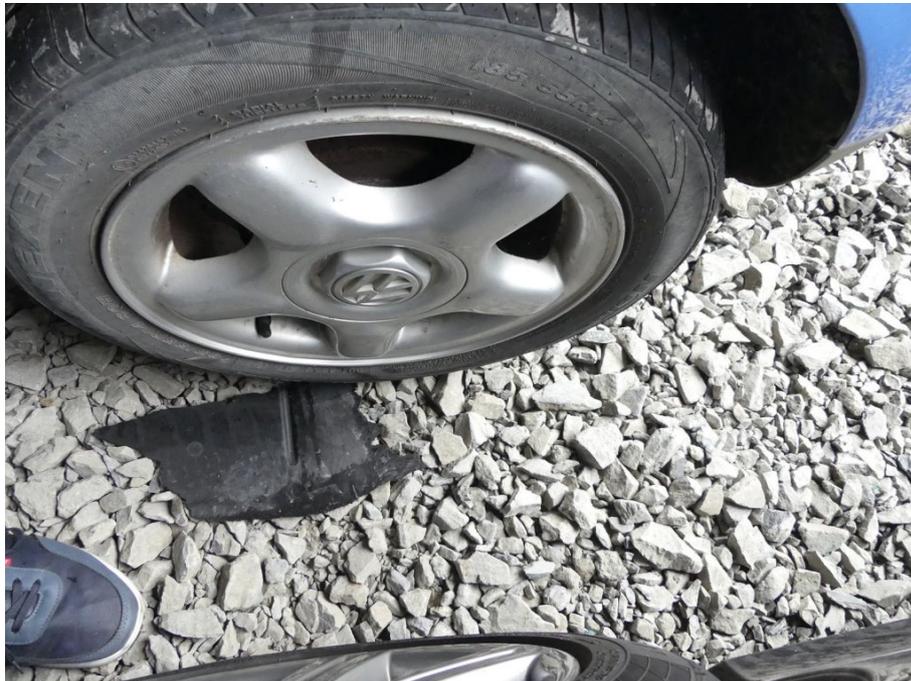
Bild Nr. 017

Bereifung hinten links / Bordsteinschäden

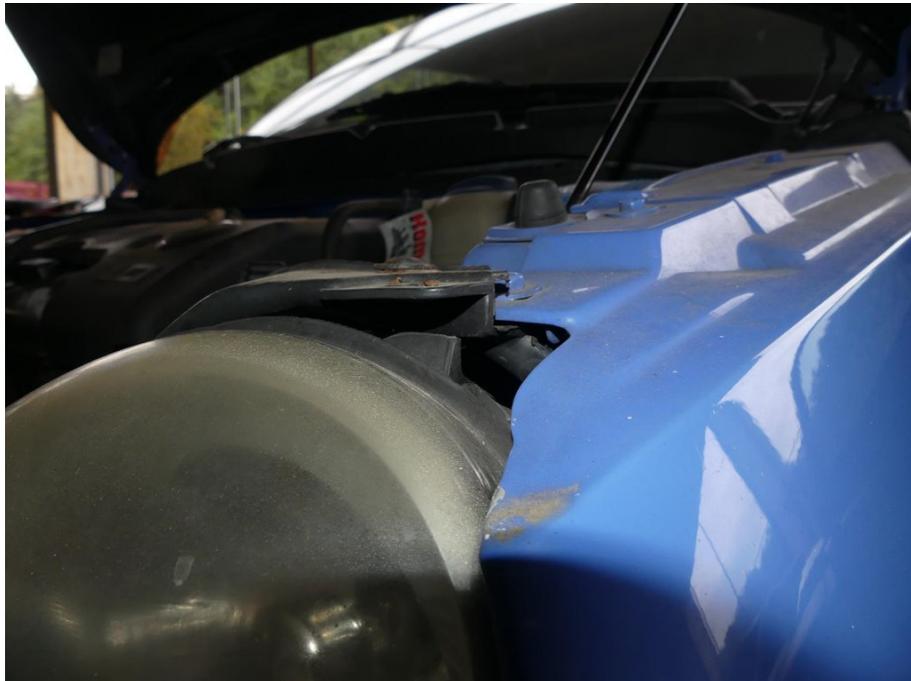
Bild Nr. 019

- Der Hauptscheinwerfer links ist blind und am oberen Befestigungspunkt gebrochen
- Der Türschließzylinder zeigt Einbruchspuren
- Die Tür rechts ist im Griffbereich verschrammt

Schadenbereich: Hauptscheinwerfer links Gehäuse gebrochen

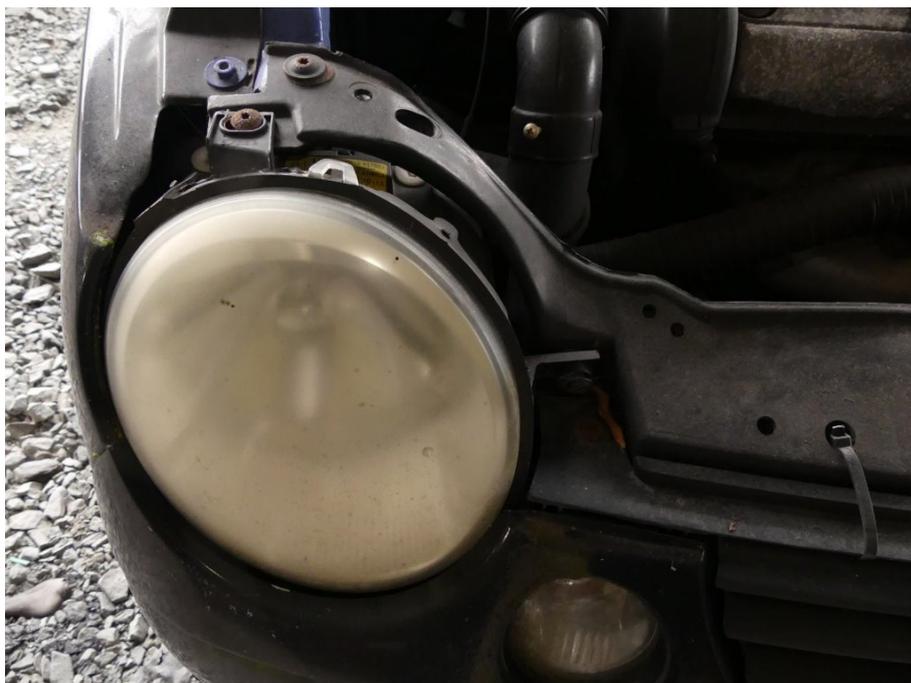
Bild Nr. 020

- Der Kotflügel rechts ist schwarz mit Deformierungen und Durchrostungen
- Die Motorhaube ist schwarz mit Deformierungen
- Der Hauptscheinwerfer rechts ist blind

Schadenbereich : Hauptscheinwerfer rechts blind

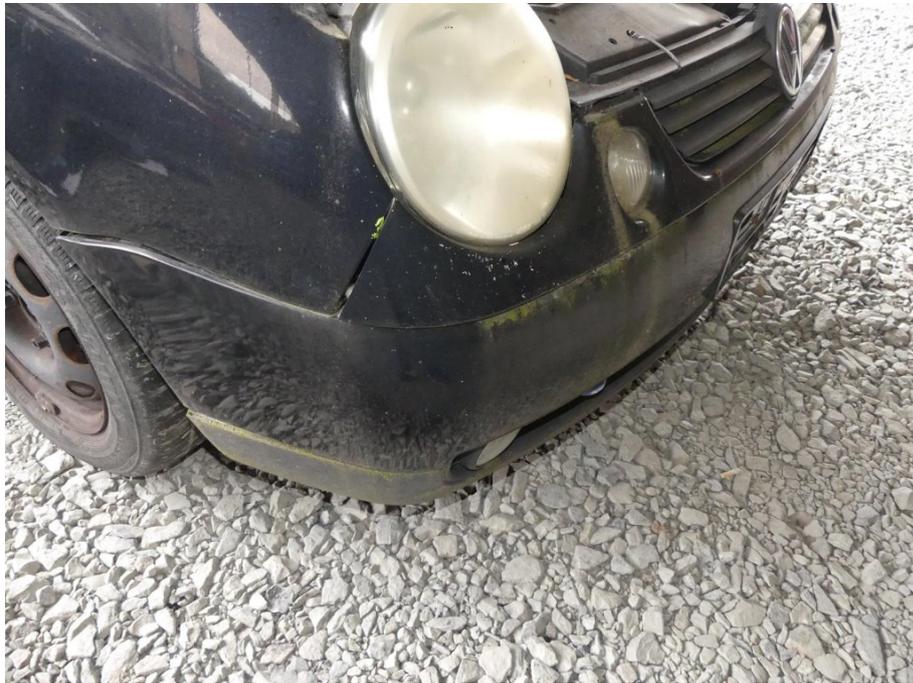
Bild Nr. 021

Schadenbereich : Stoßfängerverkleidung vorne

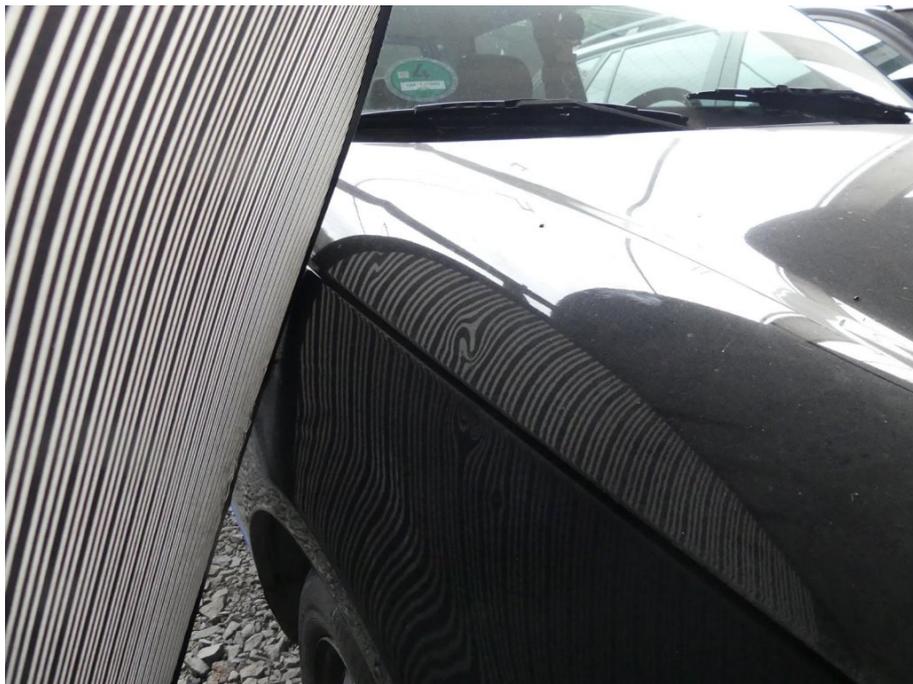
Bild Nr. 022

Schadenbereich : Kotflügel und Motorhaube deformiert

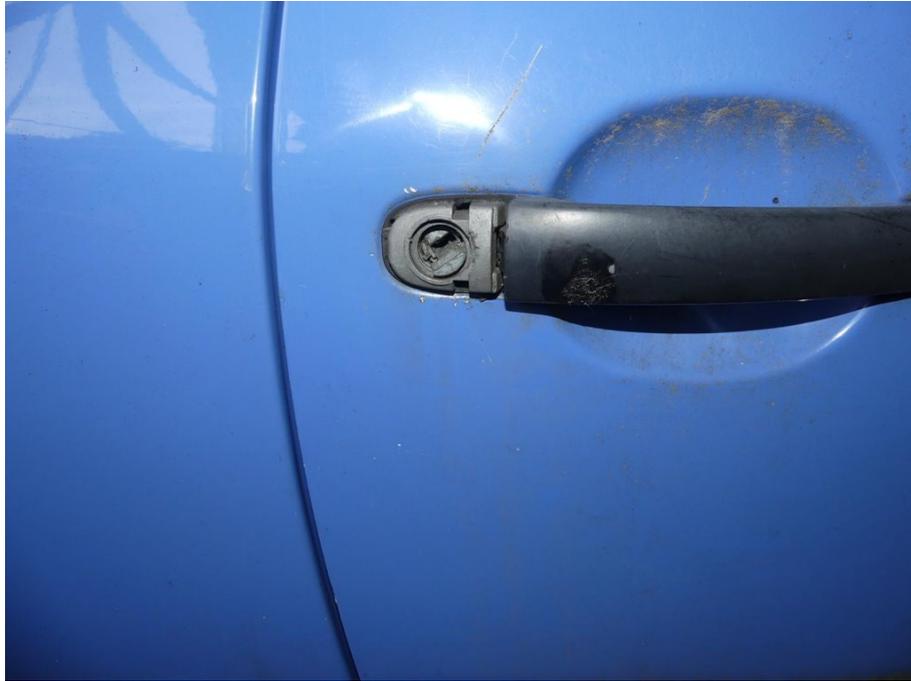
Bild Nr. 023

Schadenbereich : Einbruchspuren Tür rechts

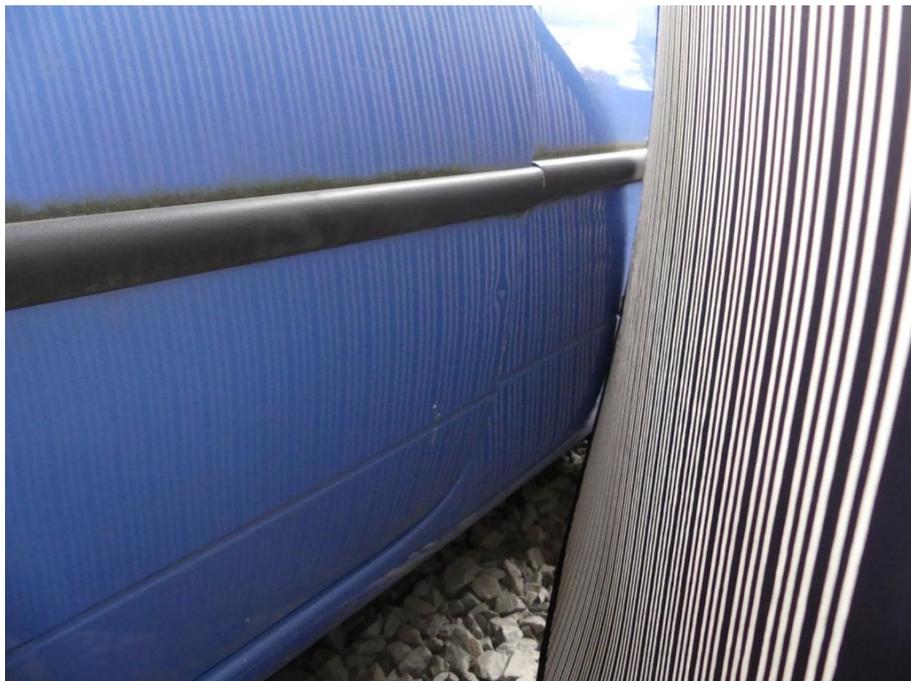
Bild Nr. 024

Schadenbereich : Tür links eingedellt

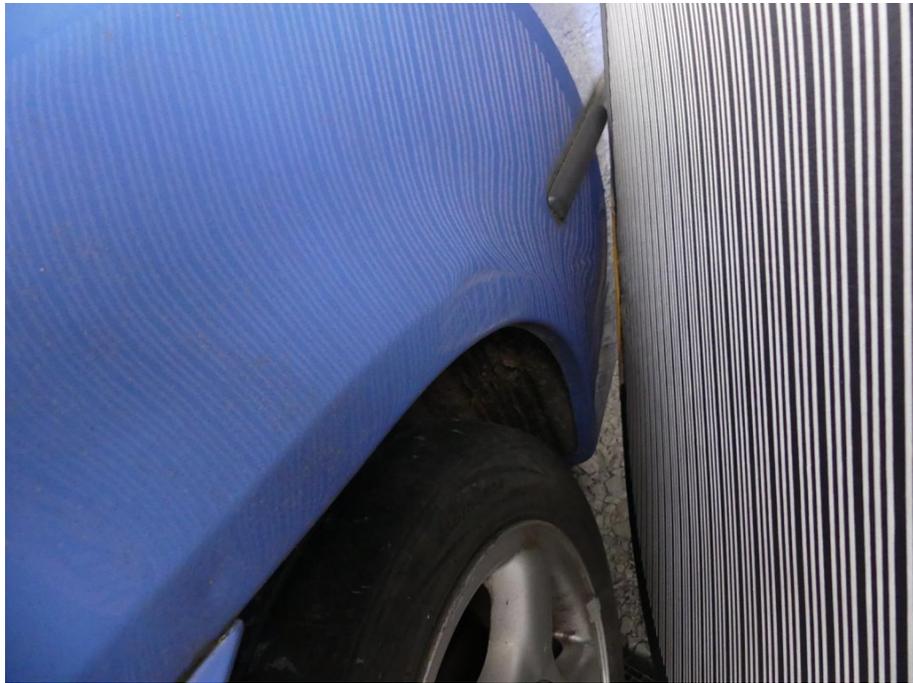
Bild Nr. 025

- Die Seitenwand rechts ist verschrammt-deformiert
- An der Vorderachse sind Winterreifen der Größe 175/65R13 80 T M+S auf Stahlfelgen montiert
- An der Hinterachse sind Sommerreifen der Größe 185/55R14 80H auf LM-Felgen montiert

Schadenbereich : Seitenwand rechts deformiert

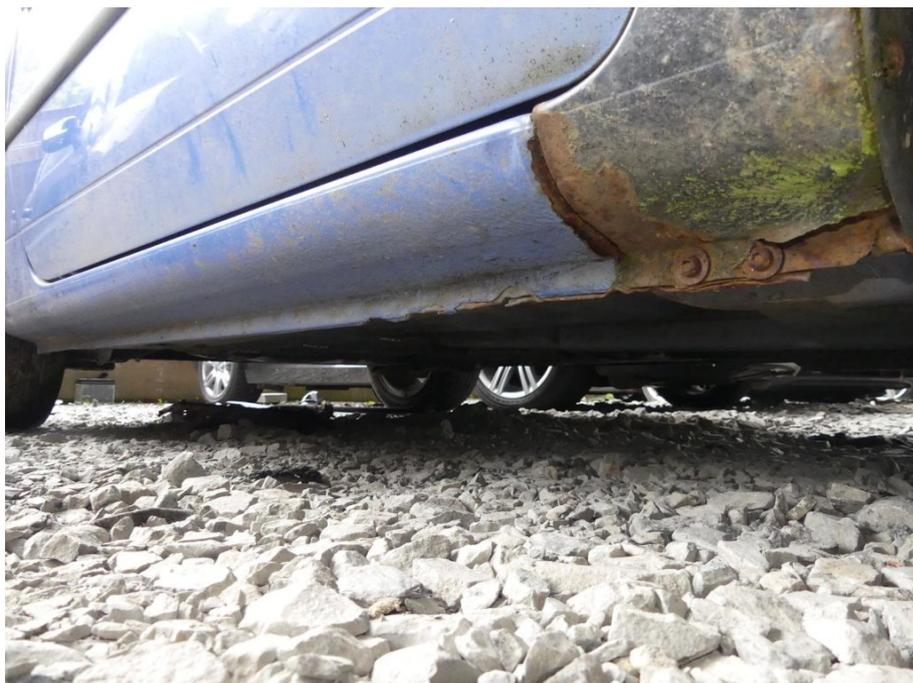
Bild Nr. 026

Schadenbereich Schweller rechts deformiert

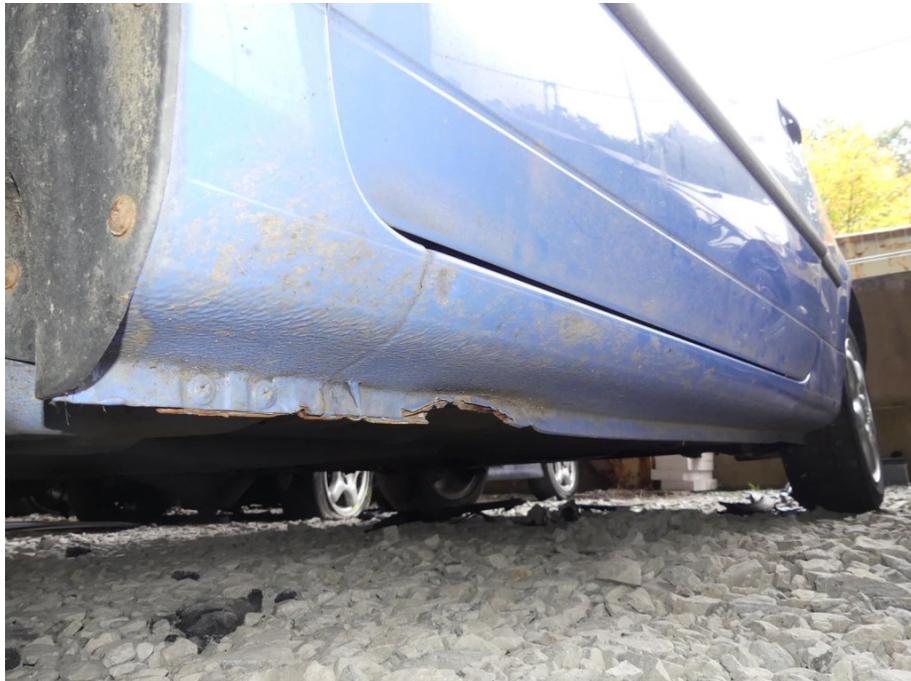
Bild Nr. 027

Schadenbereich : Schweller links deformiert

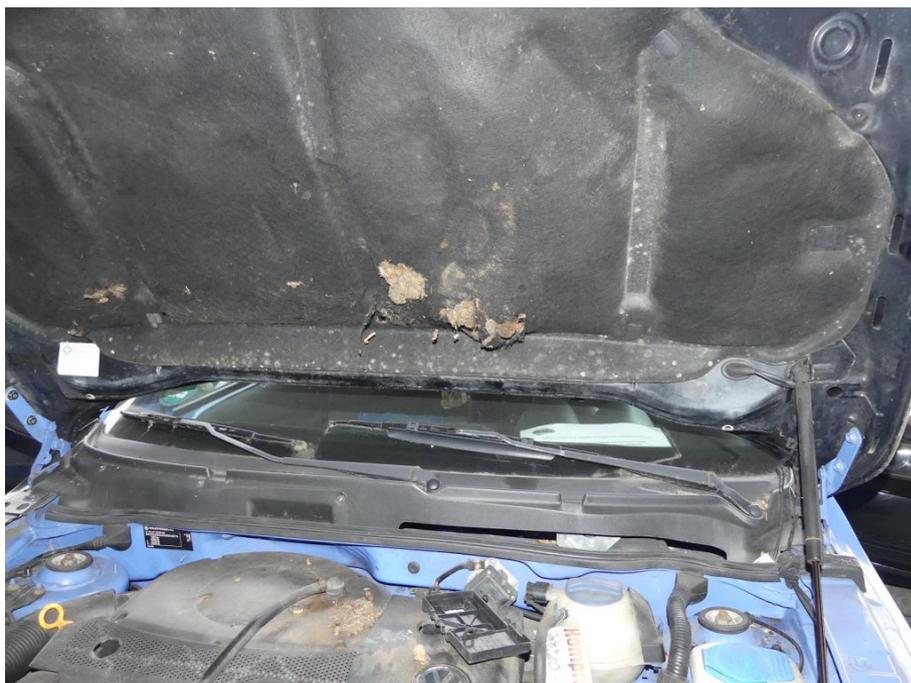
Bild Nr. 028

Schadenbereich : Dämmmatte beschädigt
