Fahrzeugbewertung

Betreff: Fzg.-Bewertung - Kennz.

Auftr.-Datum:	06.12.2024	Verkehrssicherh.:	fahrbereit
Bes.-Datum:	11.12.2024 12:00	Fzg.-Zustand	unzerlegt
Besichtigt von:		Allgemeinzustand	ausreichend
Bes.-Ort:		Fzg.Art:	PKW
Fzg.-Hersteller:	Toyota	Fzg.-Typ	Yaris (NCP1/NLP1/SCP1)(1999->

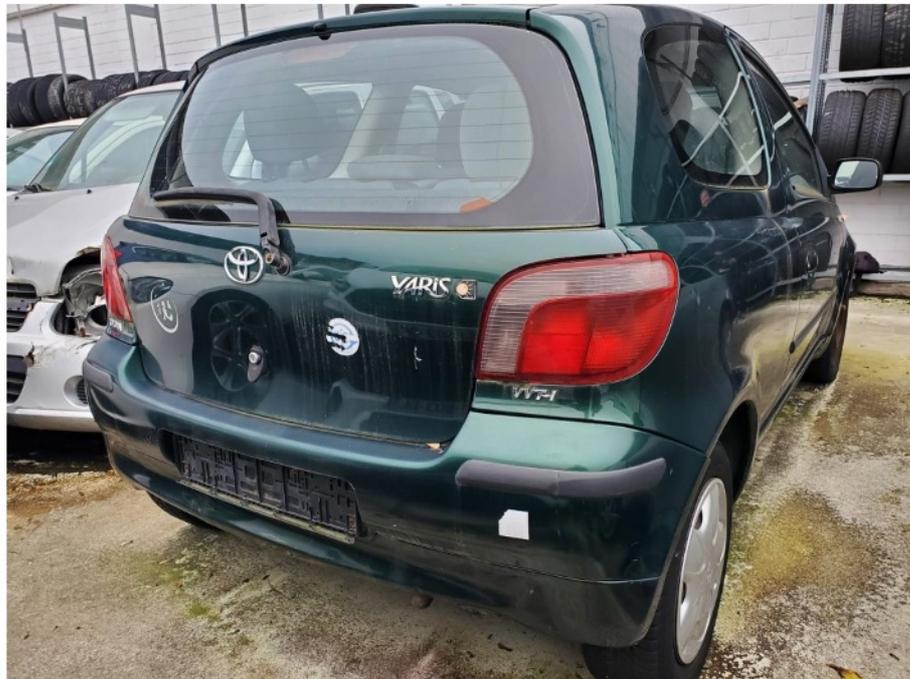
Bild Nr. 015

- Die Schwellerkante rechts ist deformiert.
- Die Stoßfängerverkleidung hinten ist deformiert.
- Die Heckklappe ist eingedellt.
- Die Schwellerkante links ist deformiert

Ansicht Heckbereich / Stoßfängerverkleidung hinten deformiert

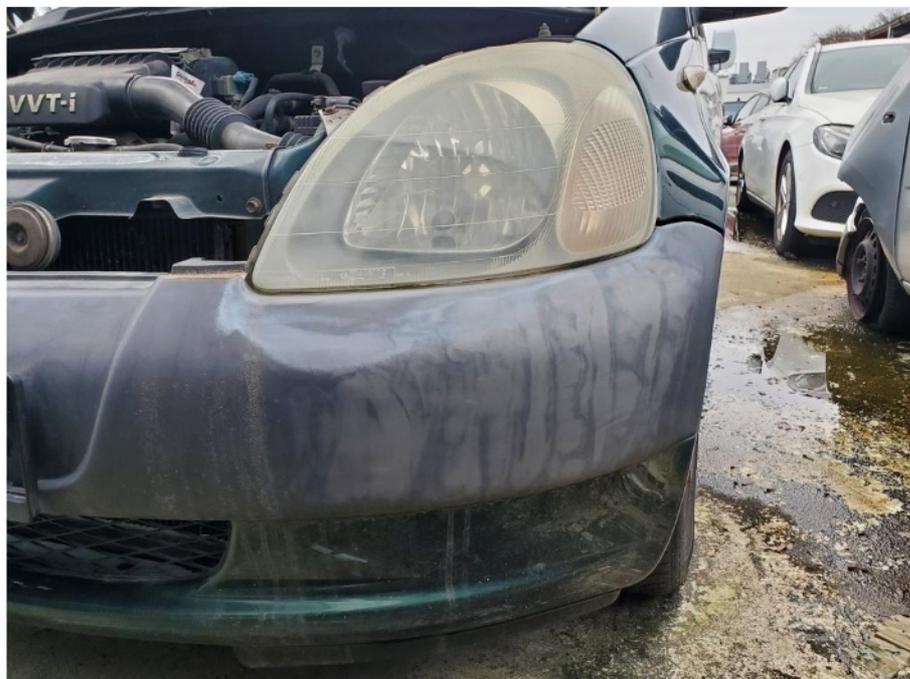
Bild Nr. 016

- Beide Hauptscheinwerfer sind blind
- Die Stoßfängerverkleidung vorne ist verschrammt
- Der Kotflügel rechts ist deformiert
- Die Tür rechts ist deformiert-eingedellt.

Schadenbereich: Hauptscheinwerfer links blind

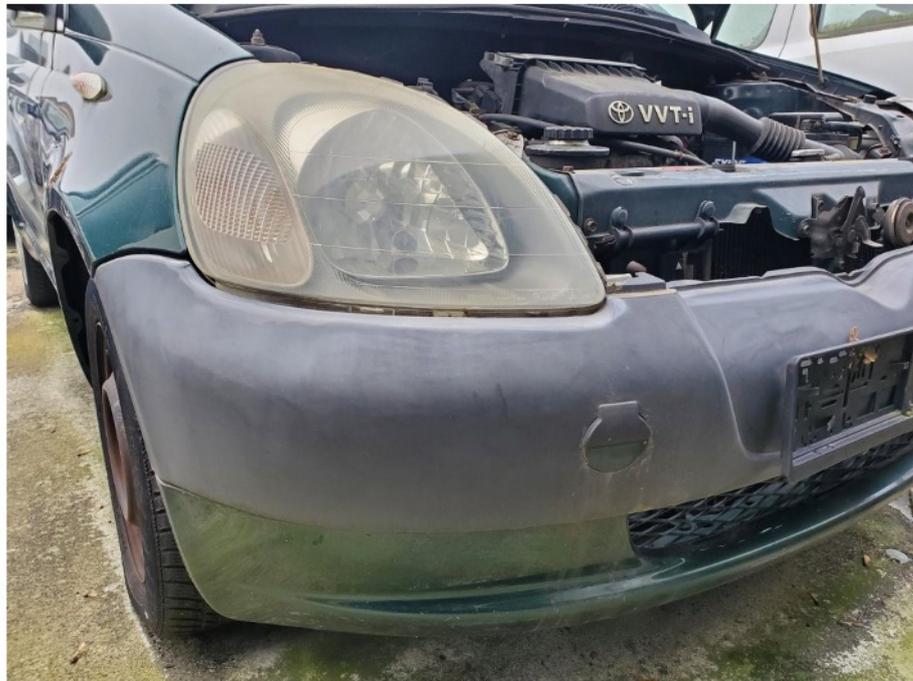
Bild Nr. 017

Schadenbereich: Hauptscheinwerfer rechts blind

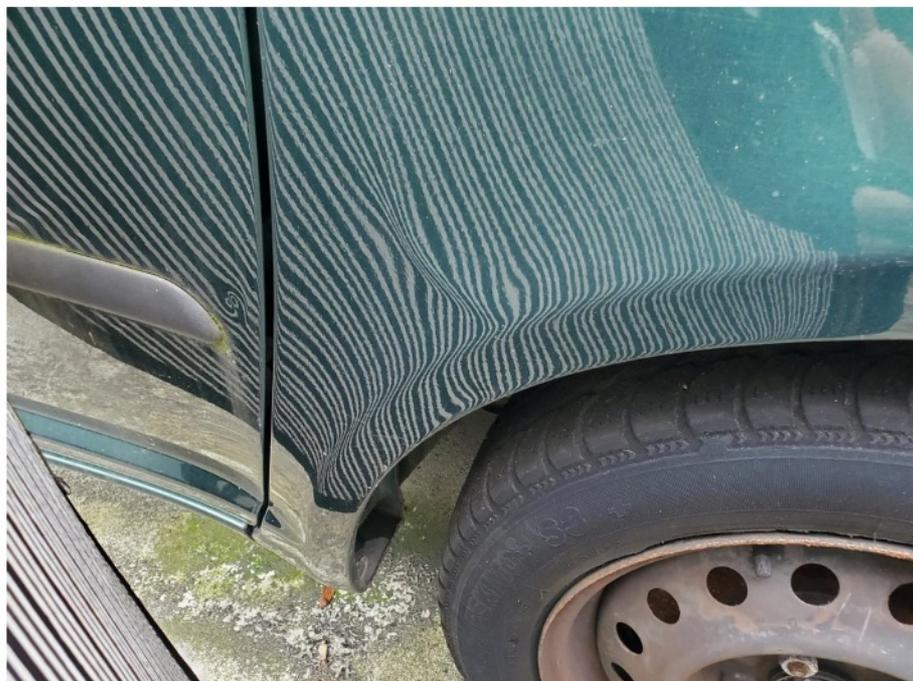
Bild Nr. 018

Schadenbereich: Kotflügel rechts deformiert/ Lichtbildaufnahme mit Streifensegel

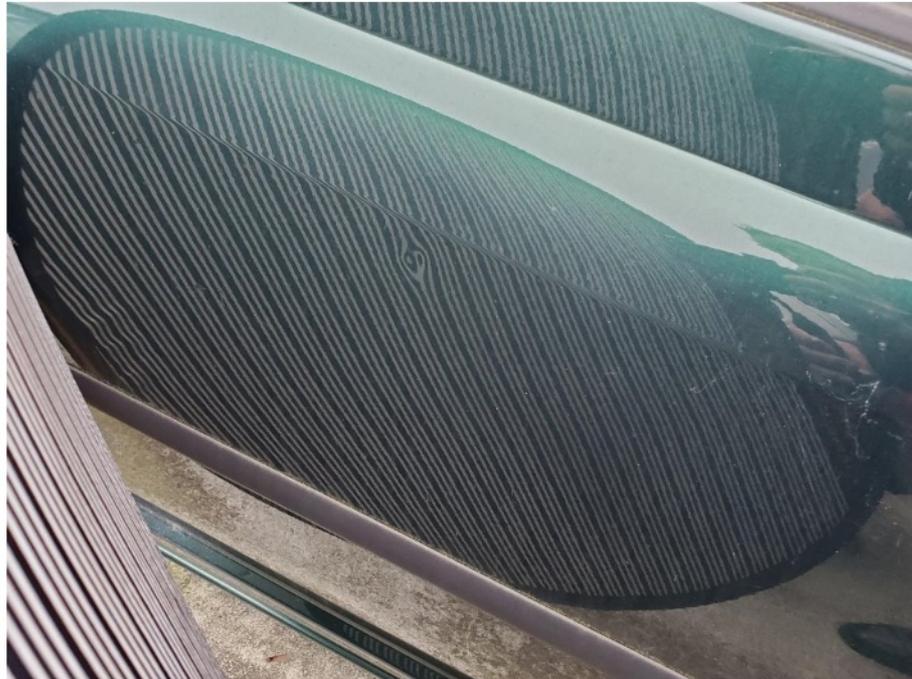
Bild Nr. 019

Schadenbereich : Die Tür rechts ist eingedellt / Lichtbildaufnahme mit Streifensegel

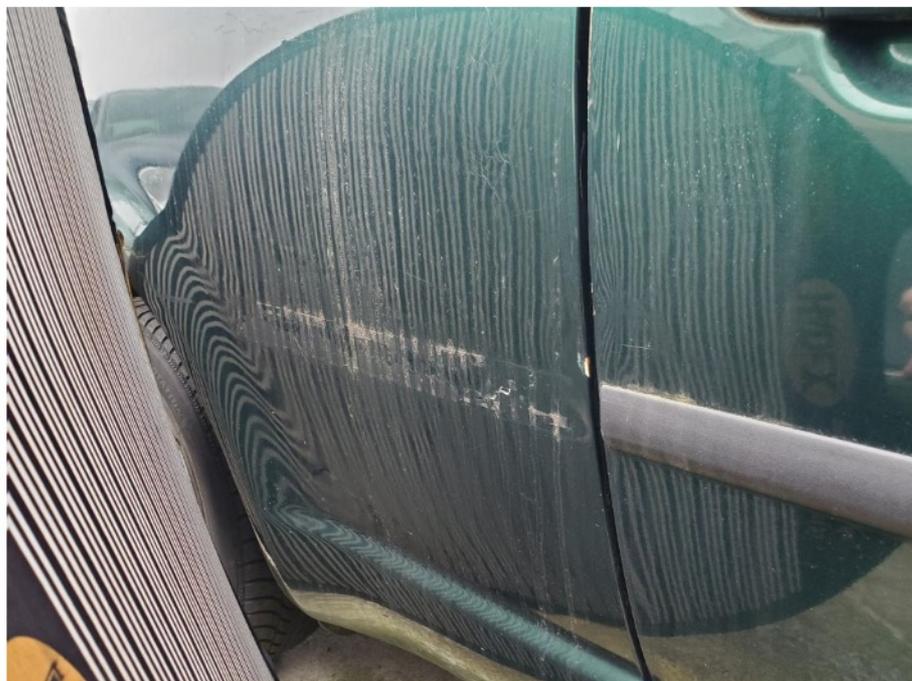
Bild Nr. 020

Schadenbereich: Seitenwand rechts deformiert/ Die Tür rechts ist deformiert/Lichtbildaufnahme mit Streifensegel

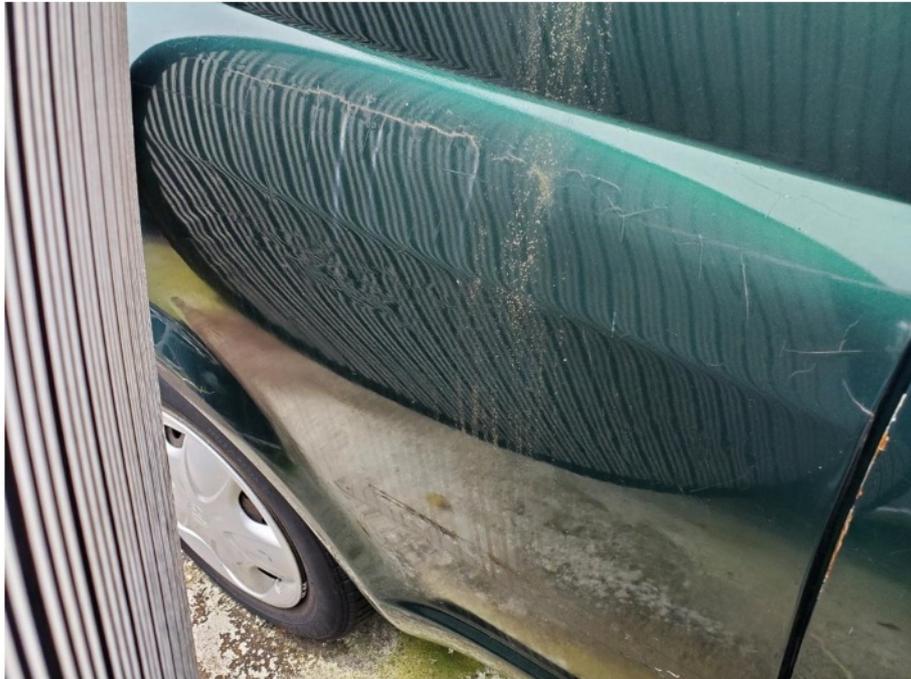
Bild Nr. 021

- Die Seitenwand rechts ist deformiert-die Lackierung /Spachtel ist gerissen.
- Unterrostung an der Seitenwand rechts im Radlaufbereich.
- Die Schutzleiste der Seitenwand rechts ist abgerissen.

Schadenbereich: Seitenwand hinten rechts / Spachtel-Lackierung gerissen/ Lichtbildaufnahme mit Streifensegel

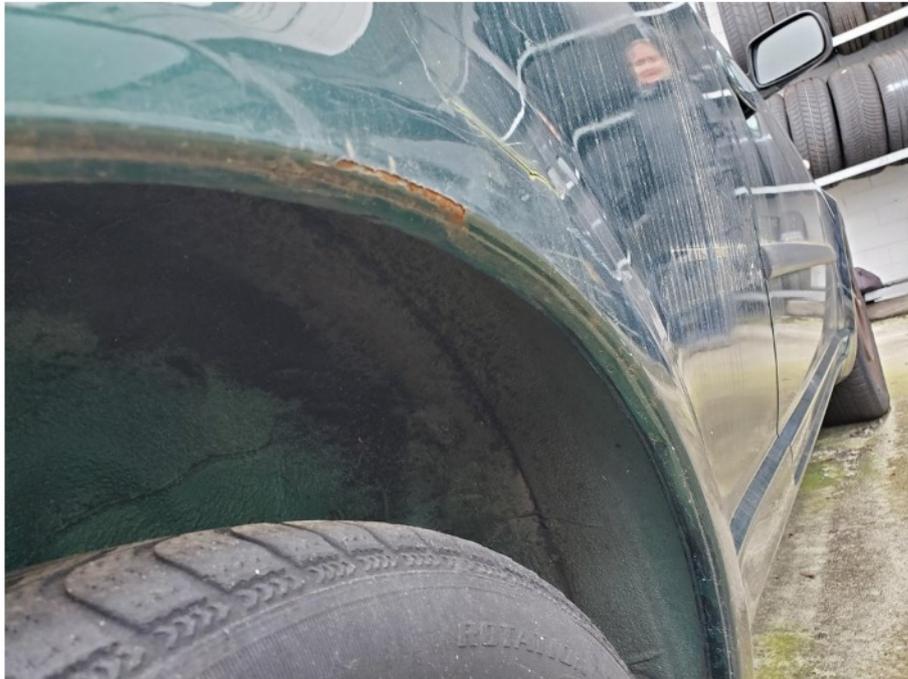
Bild Nr. 023

Schadenbereich: Unterrostung im Bereich der Seitenwand rechts

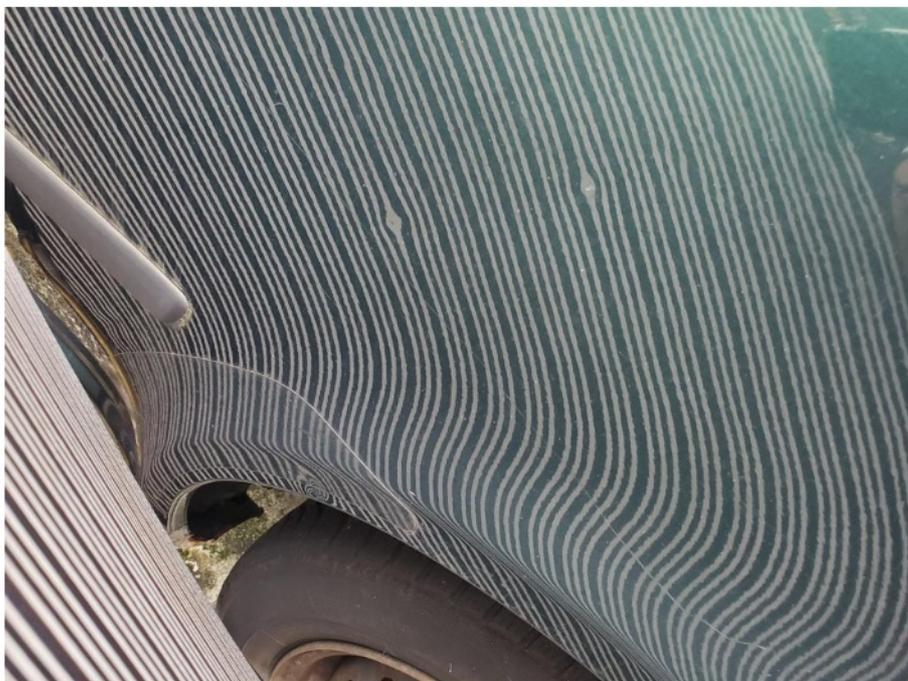
Bild Nr. 024

Schadenbereich: Seitenwand links Eindellungen / Lichtbildaufnahme mit Streifensegel

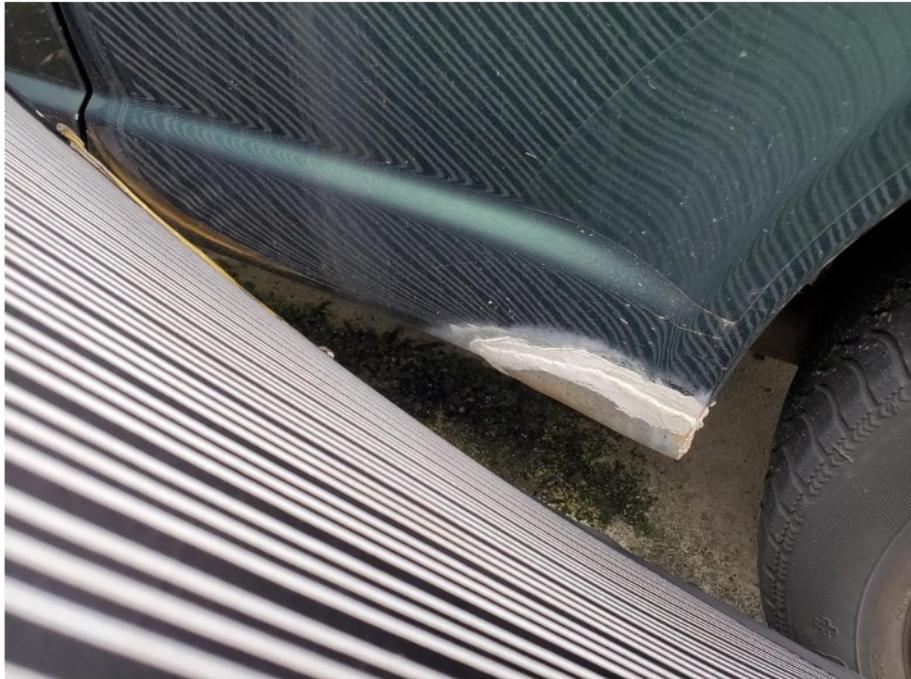
Bild Nr. 025

- Im Bereich Schweller und Seitenwand links wurde ein Blech aufgesetzt.
- Die Tür links ist deformiert.
- Im Dachbereich sind Eindellungen und Deformierungen-Lackabplatzungen.

Schadenbereich: Schweller links / Blech aufgesetzt/ Lichtbildaufnahme mit Streifensegel

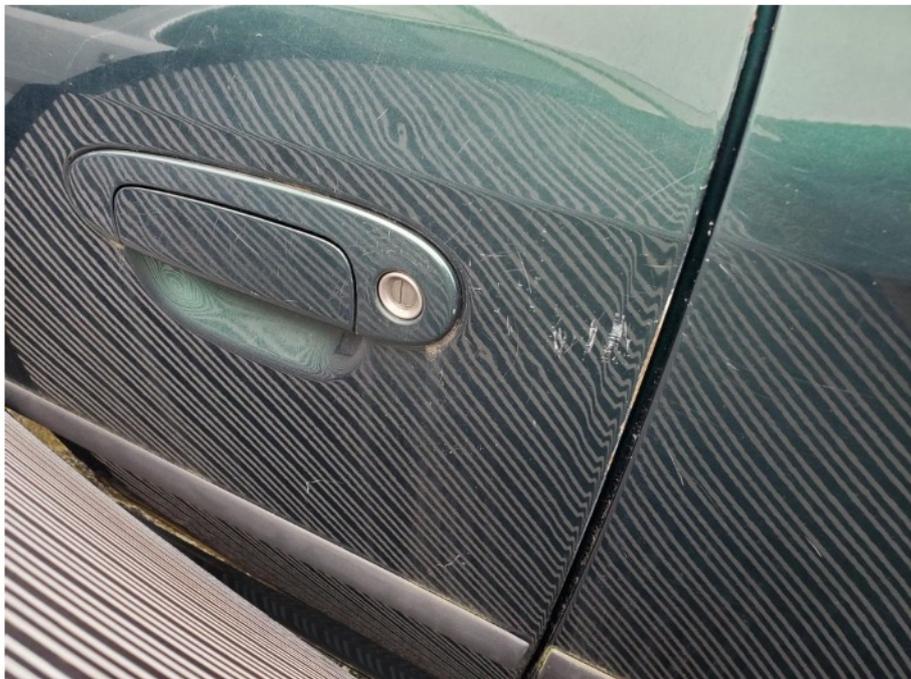
Bild Nr. 026

Schadenbereich: Die Tür vorne links ist deformiert / Lichtbildaufnahme mit Streifensegel

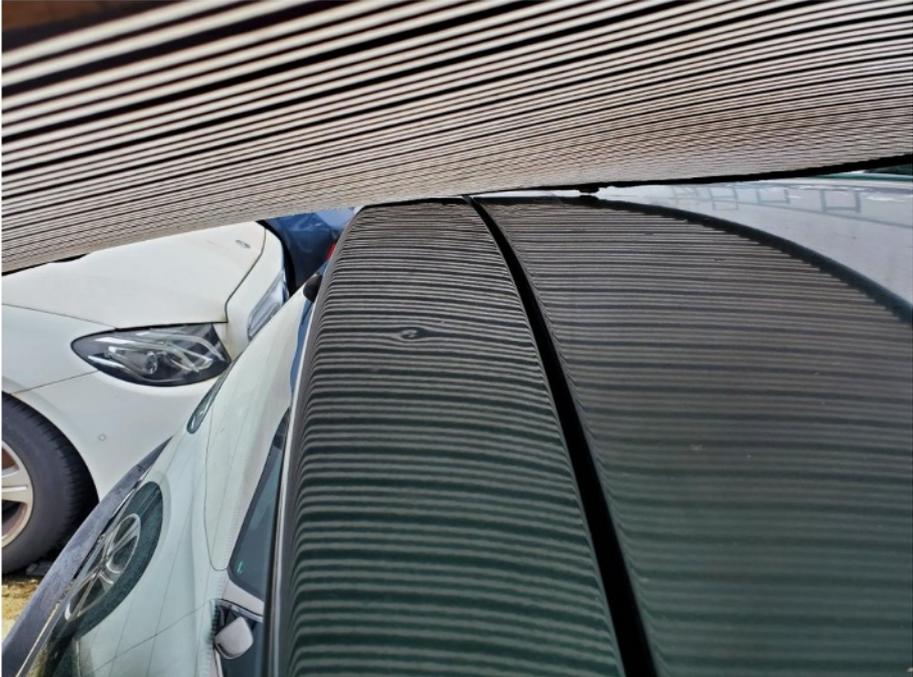
Bild Nr. 027

Schadenbereich: Eindellung Heckklappe / Lichtbildaufnahme mit Streifensegel

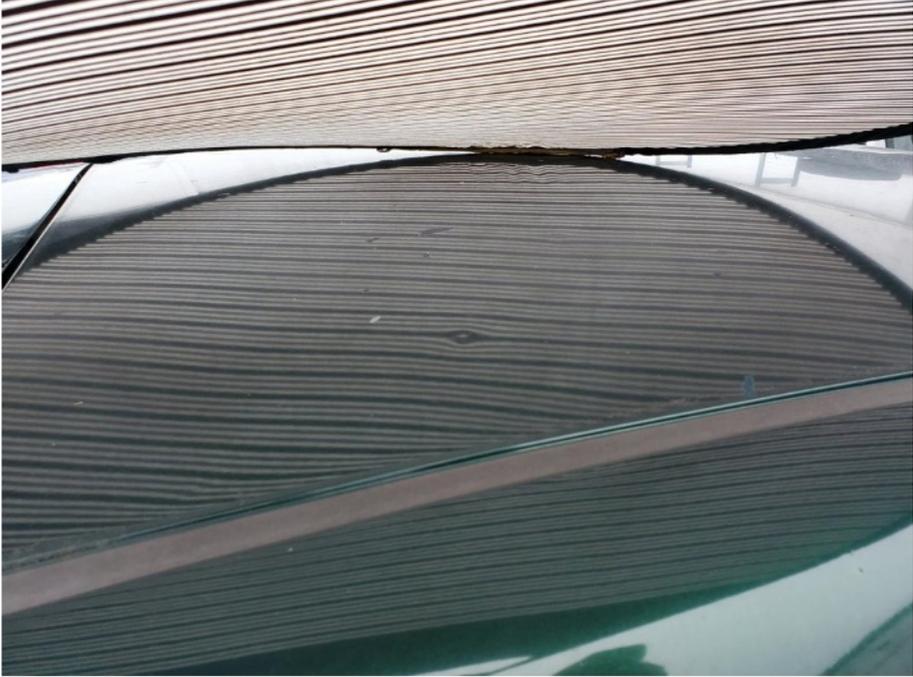
Bild Nr. 028

Schadenbereich: Eindellungen im Dachbereich/ Lichtbildaufnahme mit Streifensegel

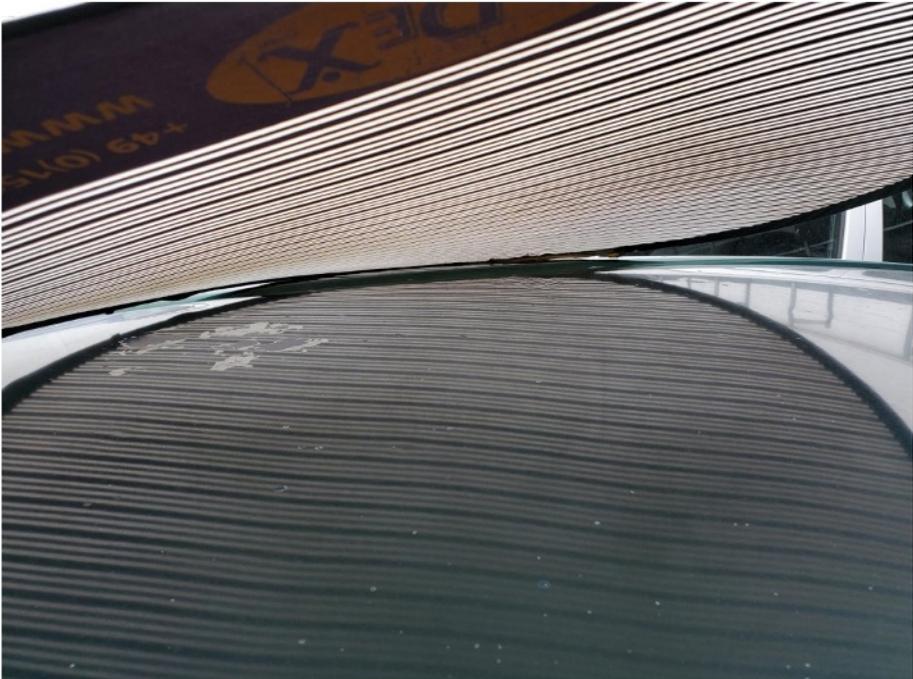
Bild Nr. 029

Schadenbereich : Dachbereich Eindellungen / Lackablösung / Lichtbildaufnahme mit Streifensegel

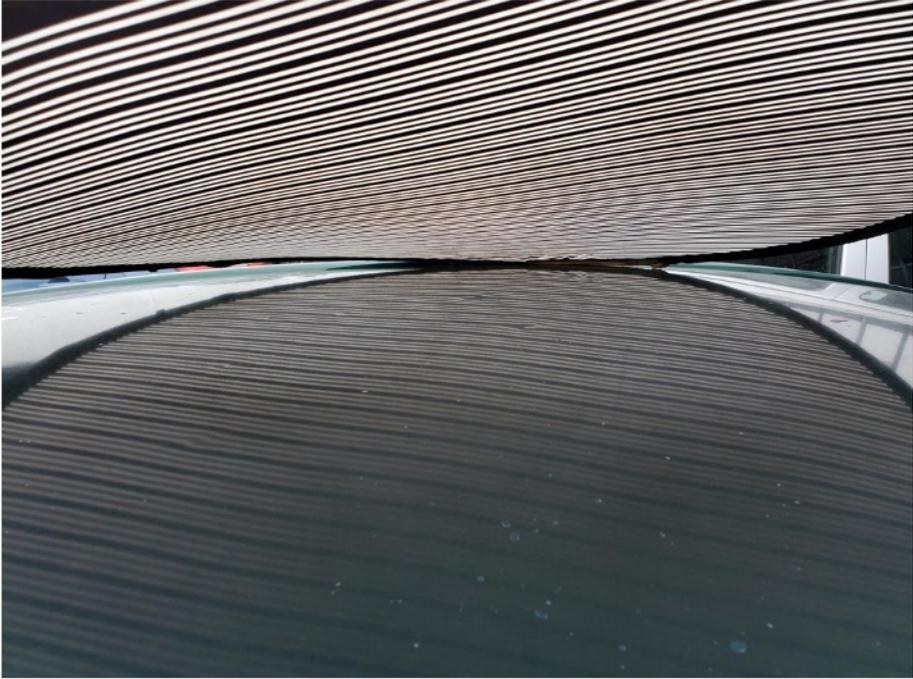
Bild Nr. 030

Schadenbereich : Dachbereich Eindellungen / Lichtbildaufnahme mit Streifensegel

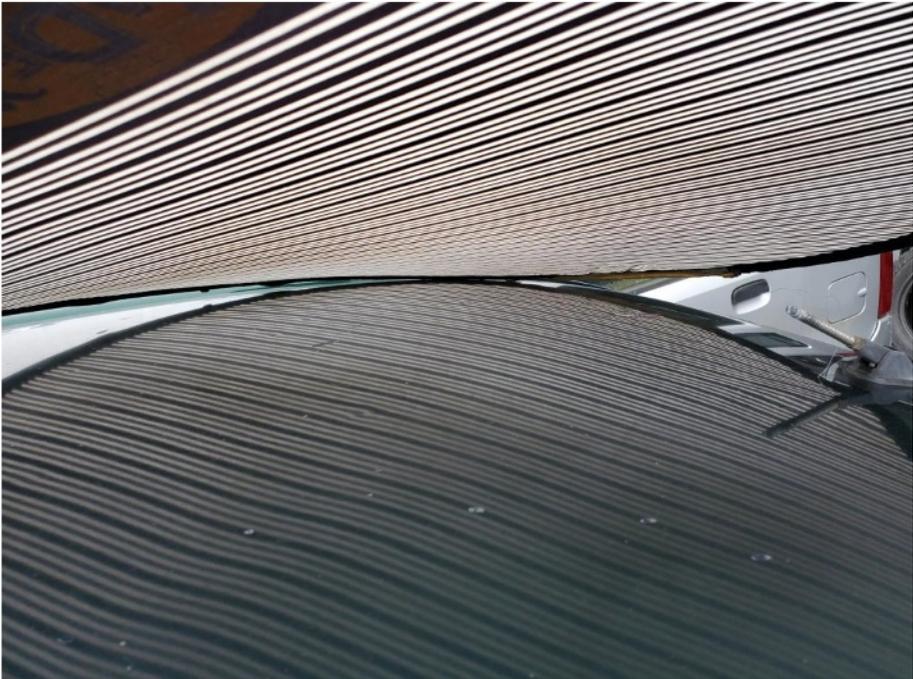
Bild Nr. 031

Schadenbereich : Dachbereich Eindellungen / Lichtbildaufnahme mit Streifensegel

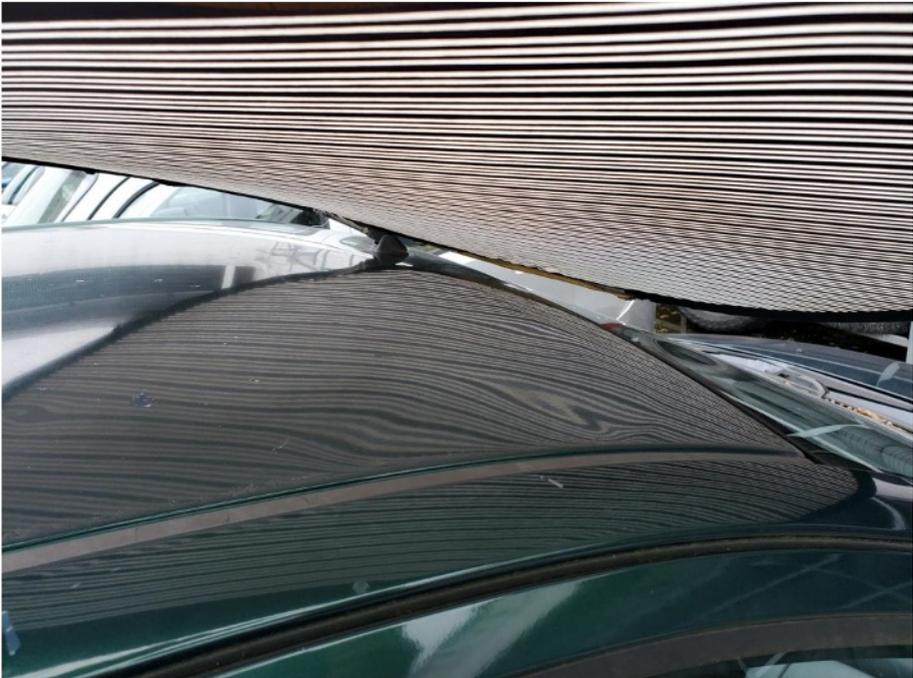
Bild Nr. 032

Schadenbereich: Dachbereich deformiert/ Lichtbildaufnahme mit Streifensegel

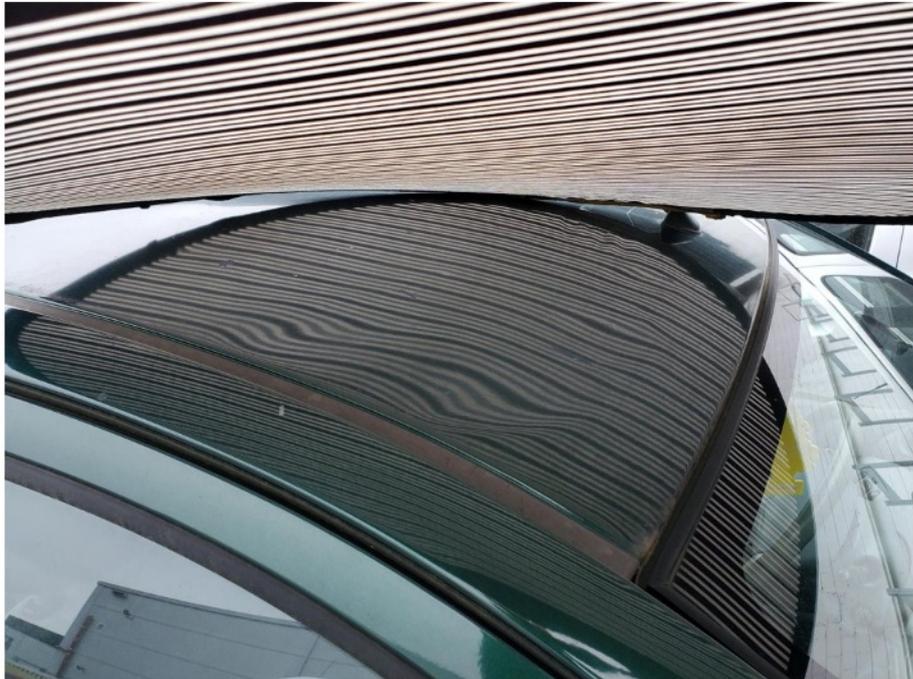
Bild Nr. 033

Schadenbereich: Dachbereich deformiert/ Lichtbildaufnahme mit Streifensegel

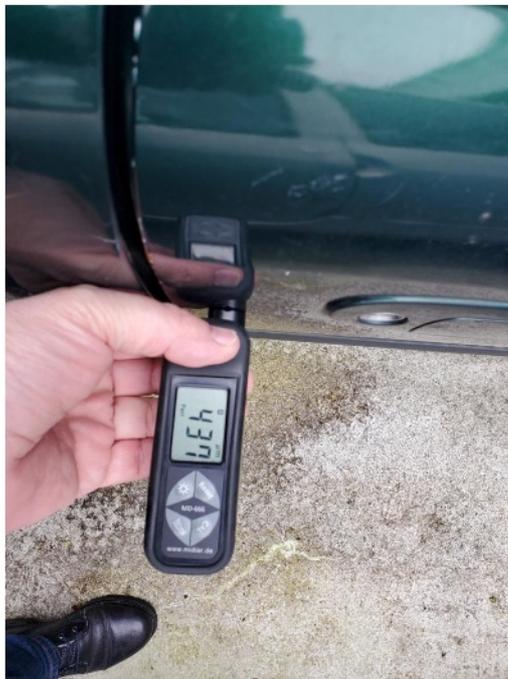
Bild Nr. 038

Bauteil	Ort	
Abzug WBW		
Die Tür rechts ist instand gesetzt und lackiert 437µm (erhöhte Lackschichtendicke)	außerh. Schadenbereich	0,00 €
Die Seitenwand ist instand gesetzt und lackiert nicht messbar (erhöhte Lackschichtendicke)	außerh. Schadenbereich	0,00 €

Die Reparaturdurchführung ist als nicht fachgerecht zu bewerten.

Schadenbereich: Lackschichtdicke Tür rechts 437 μ m

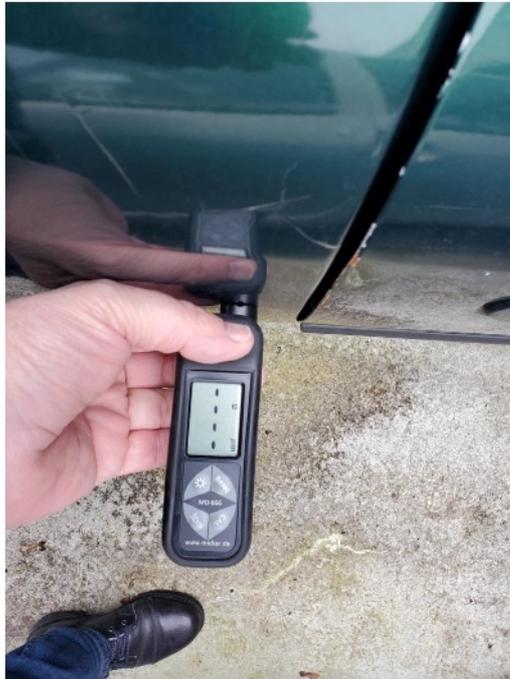
Bild Nr. 039

Schadenbereich: Lackschichtdicke Seitenwand rechts - nicht messbar
