Nr. SA2307102RS

Fahrzeugbewertung

Betreff: Fzg.-Bewertung - Kennz.: OHNE VIN: VNKKL96300A127967

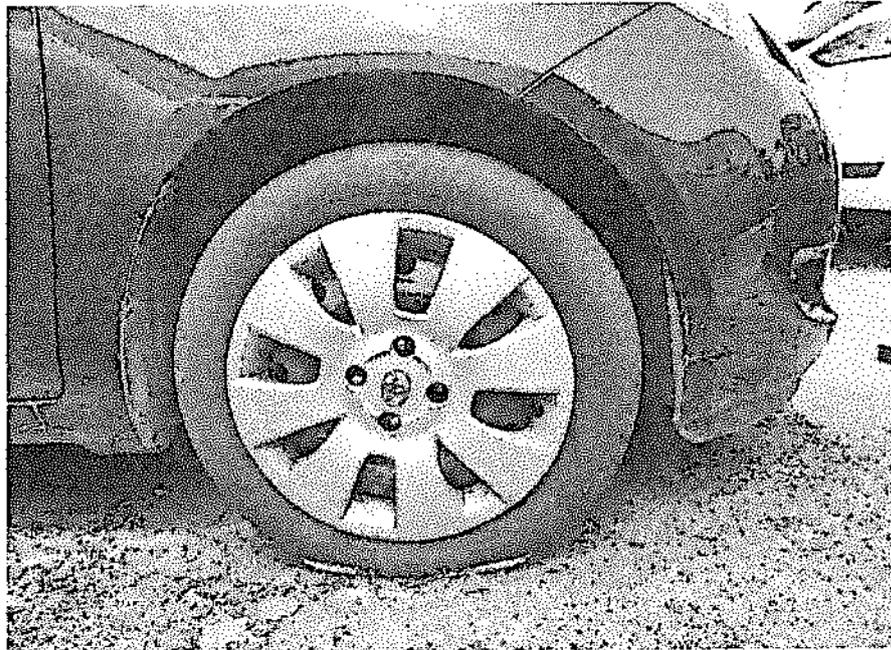
Bild Nr. 016

Amtliches Kennzeichen:	OHNE		
Fahrzeugart:	PKW		
Aufbau:	Lim. Schrägheck		
Fabrikat:	Toyota		
Typ / Untertyp:	Yaris (KSP9/SCP9/NLP9)(2006->) Sol		
KBA-Nummer:	5013/AAD		
Fzg. Ident.-Nummer:	VNKKL96300A127967		
Baujahr:	10.2006		
Erstzulassung:	21.12.2006		
Letzte Zulassung:	nicht bekannt		
Motorart / Bauform / Zylinder:	Superbenzin / Reihenmotor / 4		
Getriebe / Anzahl Gänge:	Manuell / 5		
Schadstoffklasse:	Euro 4		
Feinstaubplakette:	vorhanden (grün)		
Leistung in kW:	64 kw		
Hubraum in ccm:	1298 ccm		
Anzahl der Türen:	5		
Radstand:	2460		
Anzahl Achsen / angetrieb. Achsen:	2 / 1		
Anzahl der Plätze:	5		
Anzahl der Vorbesitzer:	nicht bekannt		
Nächste HU:	11.2013		
Laufleistung in km abgelesen:	48748 km		
Laufleistung in km geschätzt:	48748 km		
Leermasse in kg:	1010 kg -		
Gesamtmasse in kg:	1480 kg		
Nutzlast in kg:	70 kg		
Bereifung:			
v.l.	3,0 mm	185/60R15 84 T Pneumant	n.verkehrssiche Winterreifen
v.r.	3,0 mm	185/60R15 84 T Pneumant	n.verkehrssiche Winterreifen

Ansicht Bereifung vorne rechts

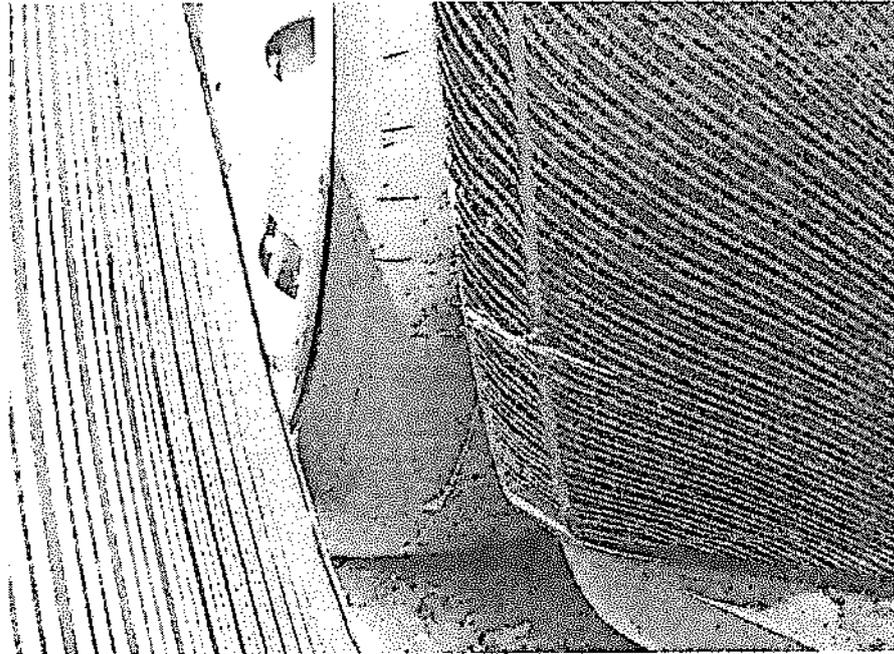
Bild Nr. 021

- Die Stoßfängerverkleidung vorne ist verschrammt-verschürft.
- Der Spoiler vorne ist verschrammt.
- Die Bereifung vorne ist aussen abgefahren.
- Der Aussenspiegel rechts ist gebrochen.
- Die Scheibe der Tür vorne rechts ist verschrammt.
- Die Tür vorne rechts ist deformiert.
- Die Tür hinten rechts - ist deformiert.
- Der Schweller rechts ist deformiert.
- Die Seitenwand rechts ist deformiert.

Schadenbereich Detail: Stoßfängerverkleidung vorne / Bereifung vorne abgefahren

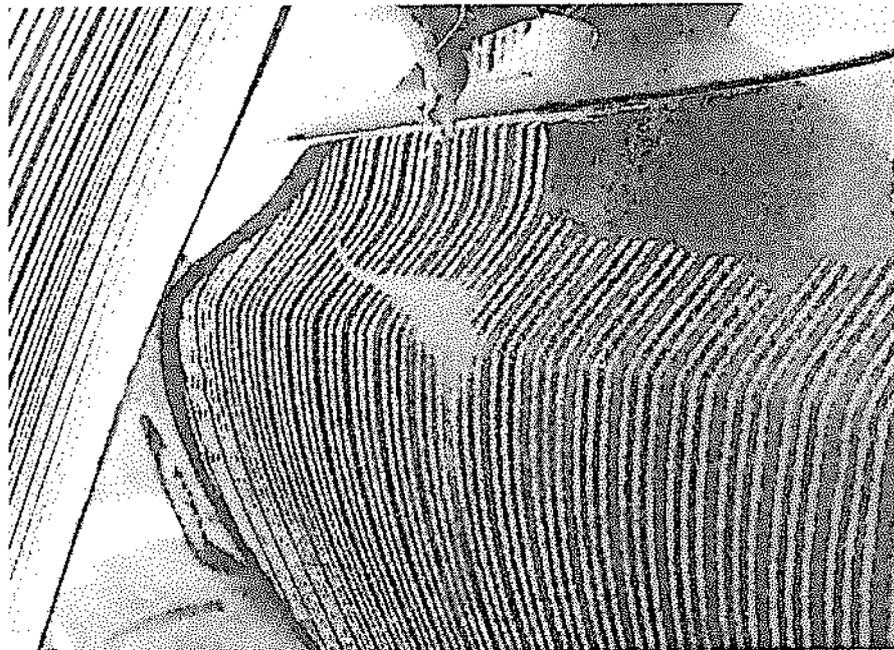
Bild Nr. 022

Schadenbereich Detail: Tür vorne rechts

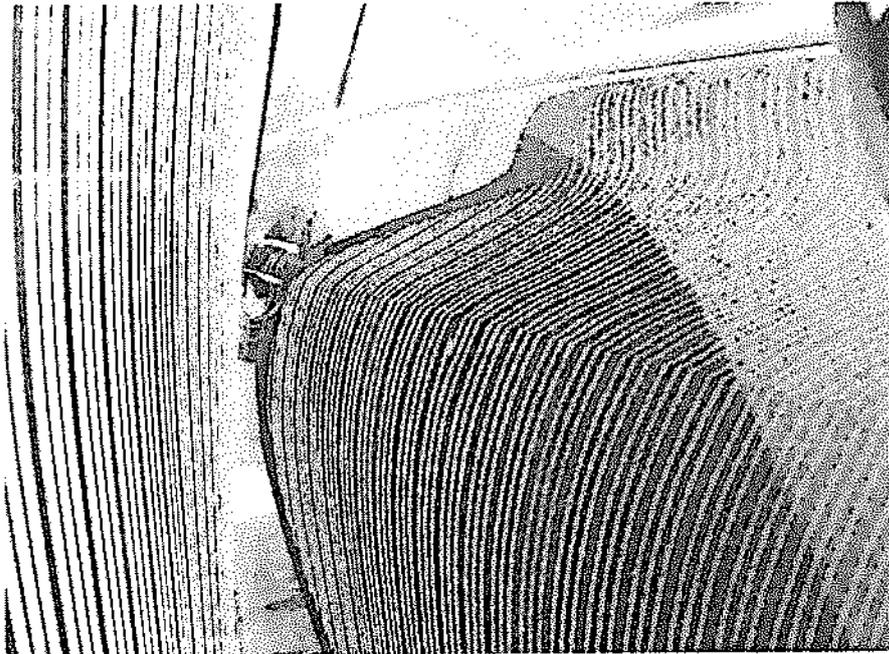
Bild Nr. 025

Schadenbereich Detail: Tür vorne rechts

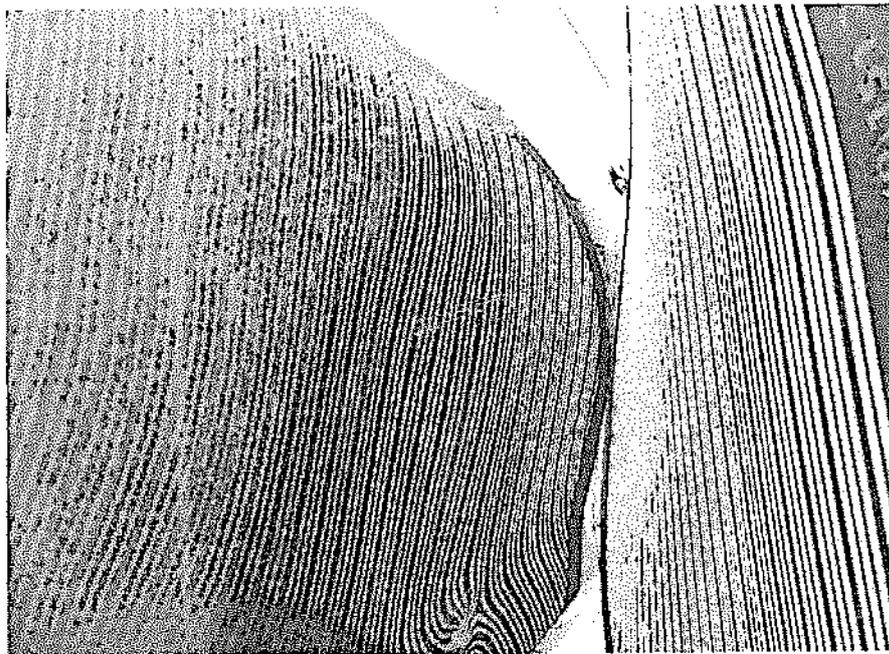
Bild Nr. 026

Schadenbereich Detail: Tür hinten rechts

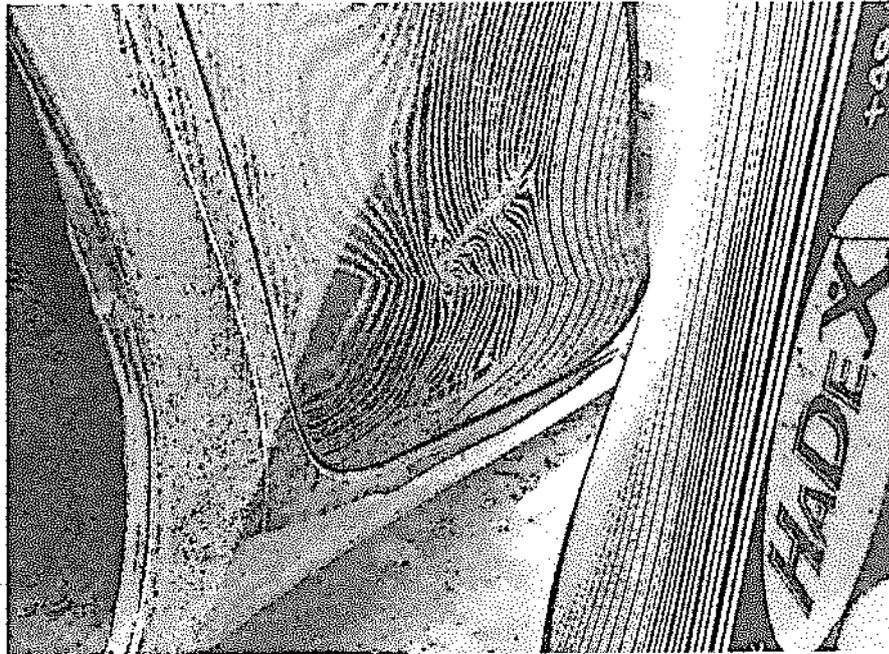
Bild Nr. 027

Schadenbereich Detail: Tür hinten rechts

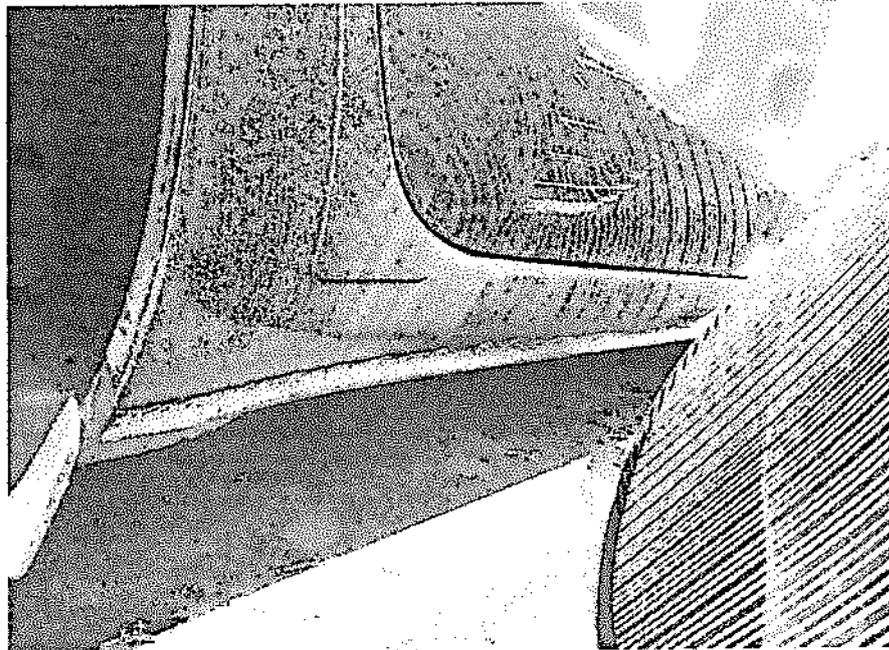
Bild Nr. 028

Schadenbereich Detail: Schweller

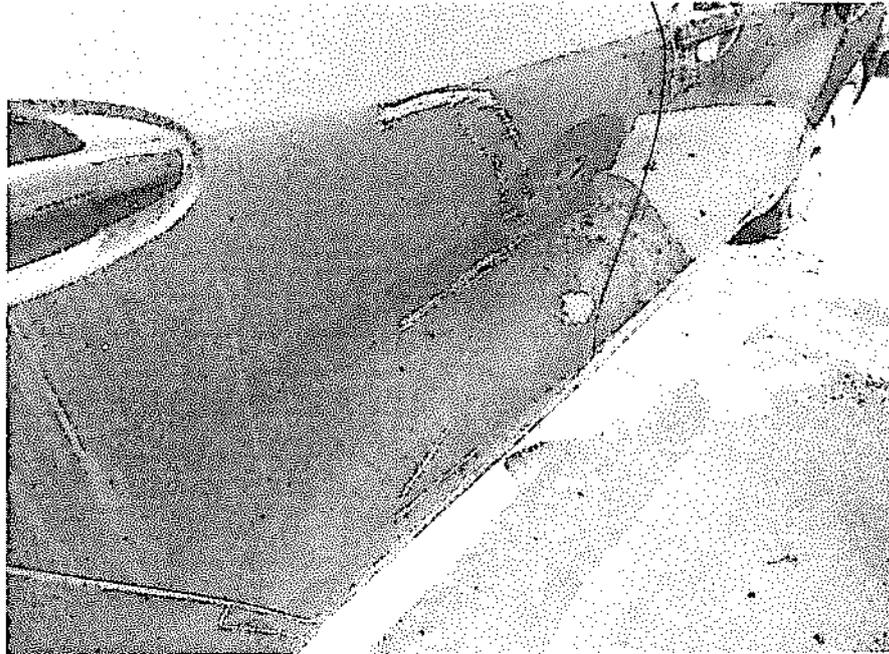
Bild Nr. 029

Schadenbereich Detail: Tür hinten rechts

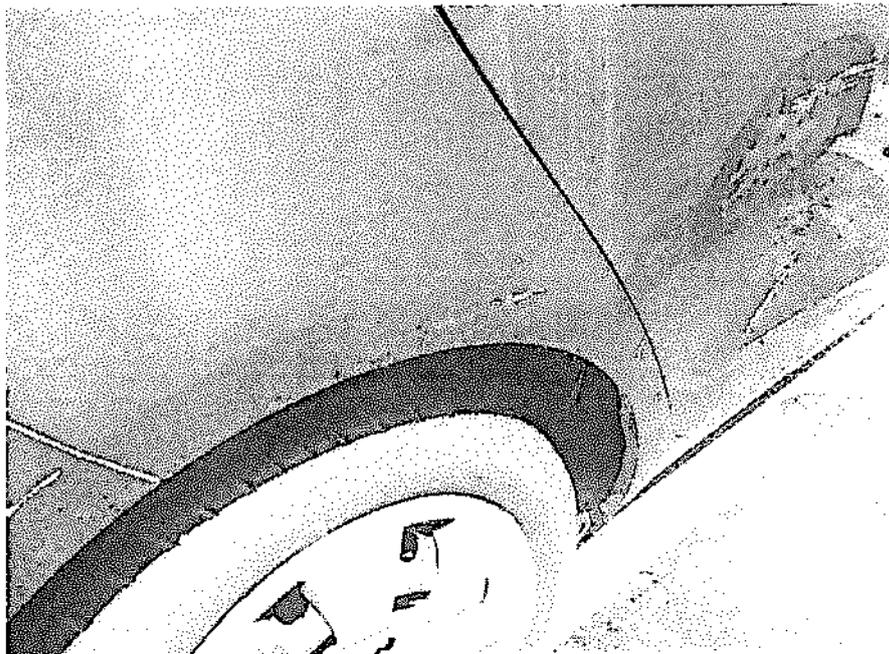
Bild Nr. 030

Schadenbereich Detail: Seitenwand rechts

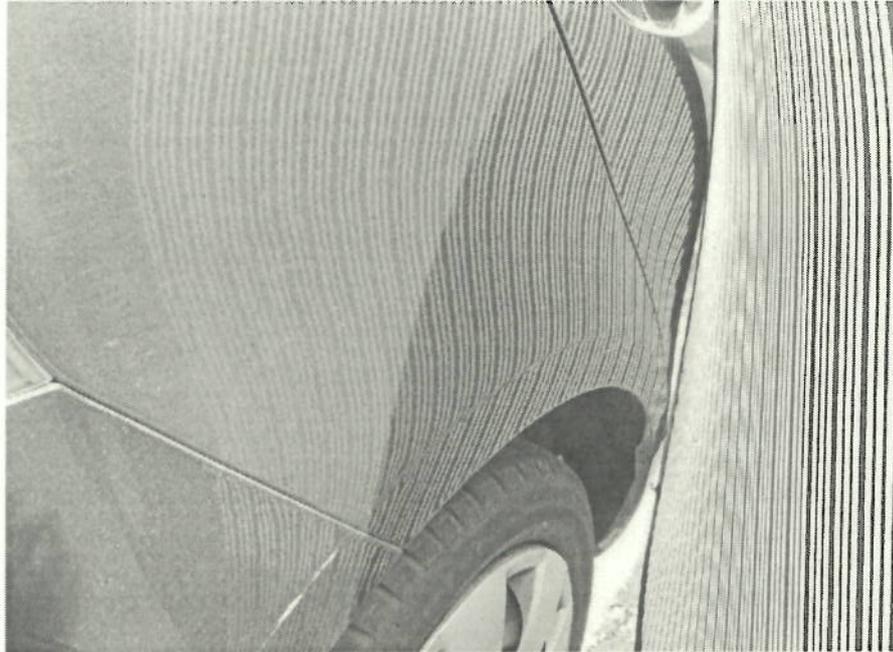
Bild Nr. 031

Schadenbereich Detail: Seitenwand rechts

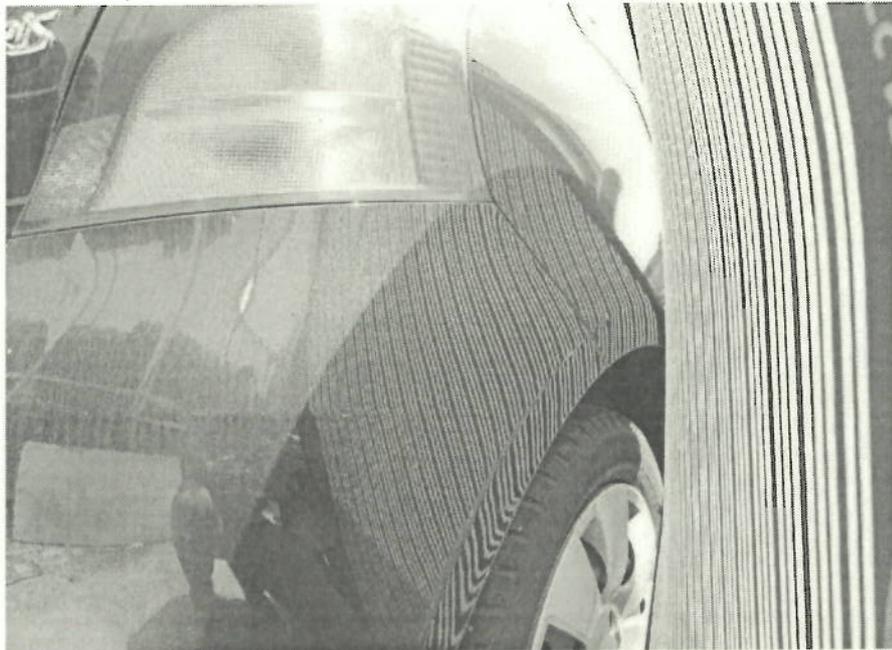
Bild Nr. 032

- Die Stoßfängerverkleidung hinten ist verschrammt-verschürft.
- Die Tür vorne links ist eingedellt.
- Der Fahrstuhlbezug ist eingerissen.
- Der Innenraum ist stark verschmutzt.

Schadenbereich Detail: Stoßfängerverkleidung hinten

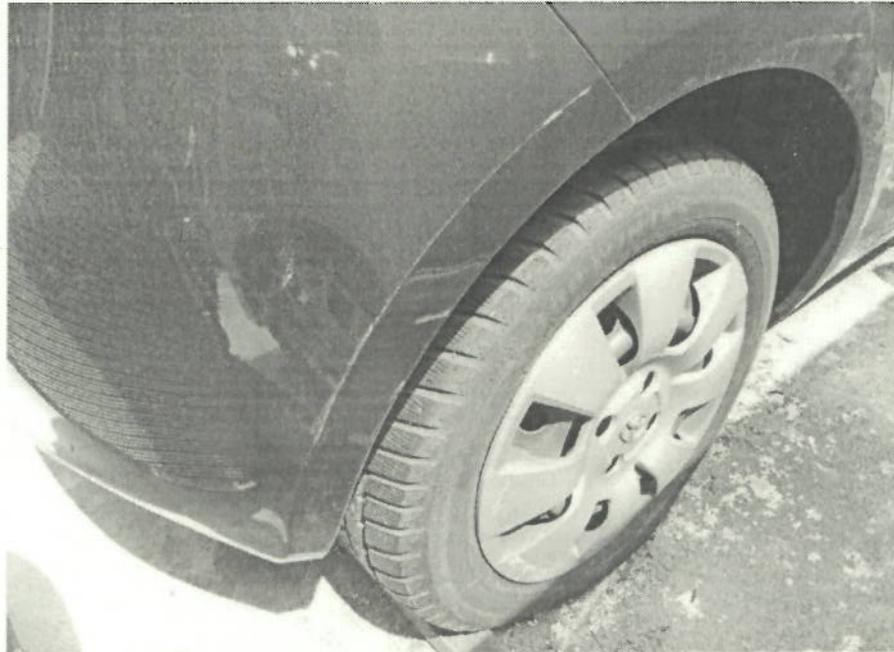
Bild Nr. 033

Schadenbereich Detail: Stoßfängerverkleidung hinten

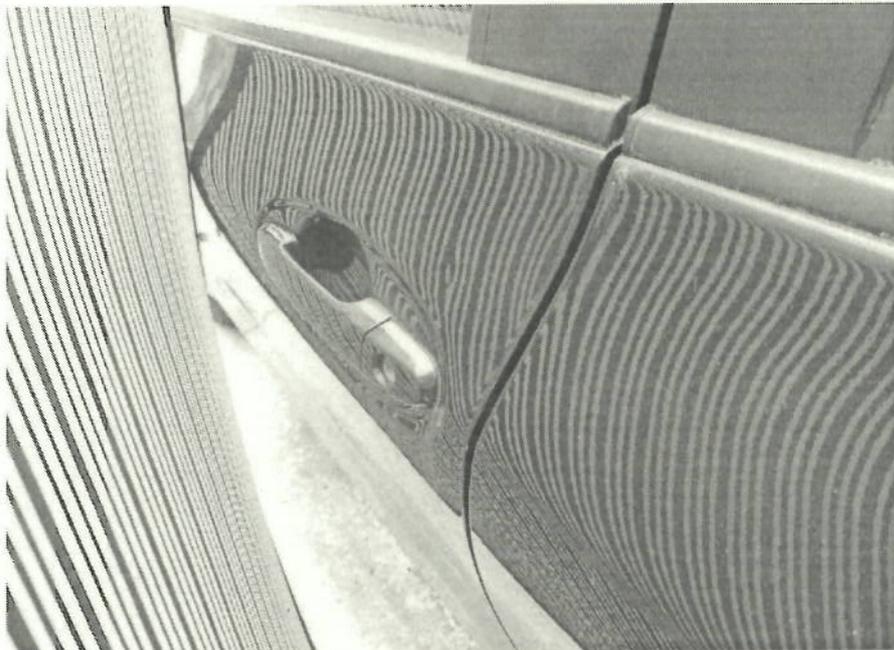
Bild Nr. 034

Schadenbereich Detail: Tür vorne links

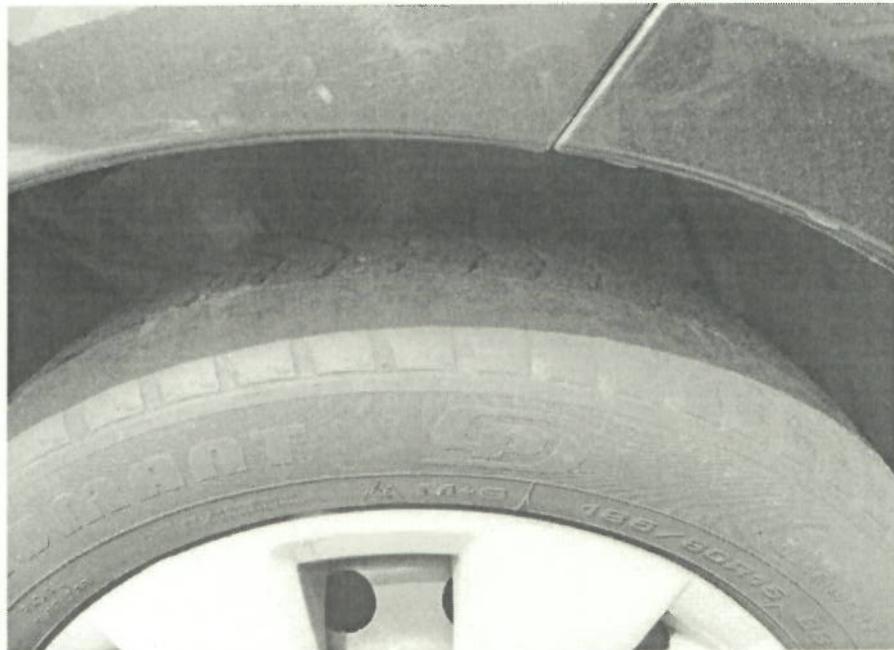
Bild Nr. 036

Bereifung vorne links abgefahren
