## Fahrzeugbewertung

Betreff: Fzg.-Bewertung - [REDACTED]

| <b>Fzg.-Hersteller:</b> | Volkswagen | <b>Fzg.-Typ</b> | Passat Variant<br>(3C5)(08.2005->2010) |

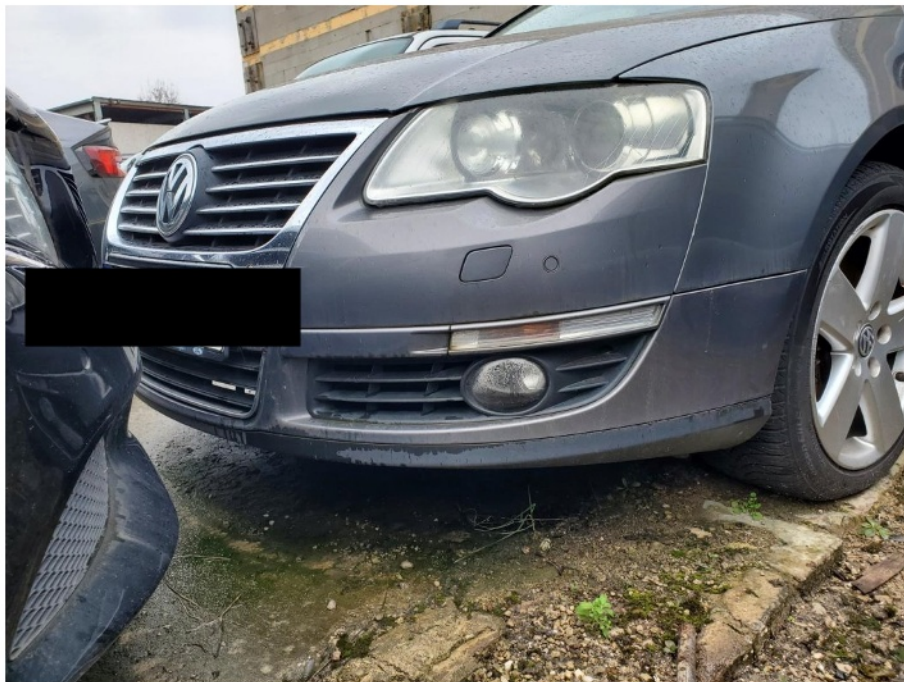
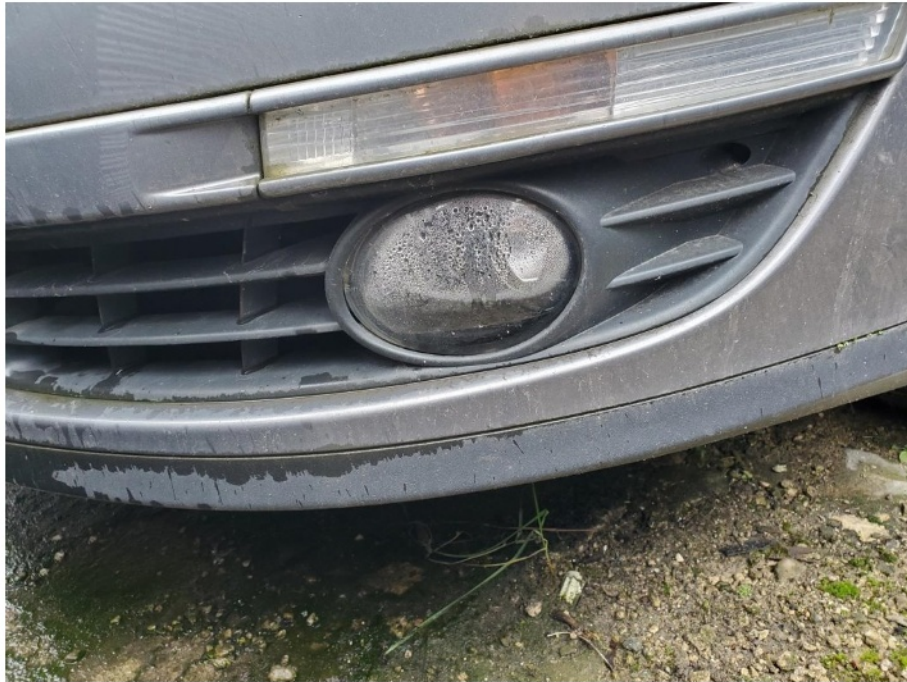
Schadenbereich: Nebelscheinwerfer links Wassereintritt

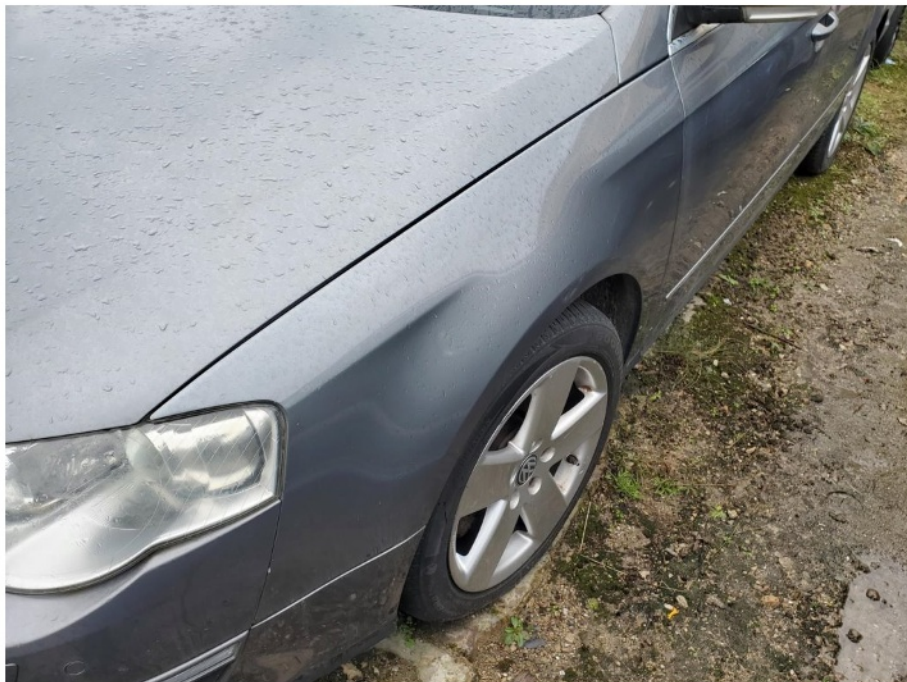
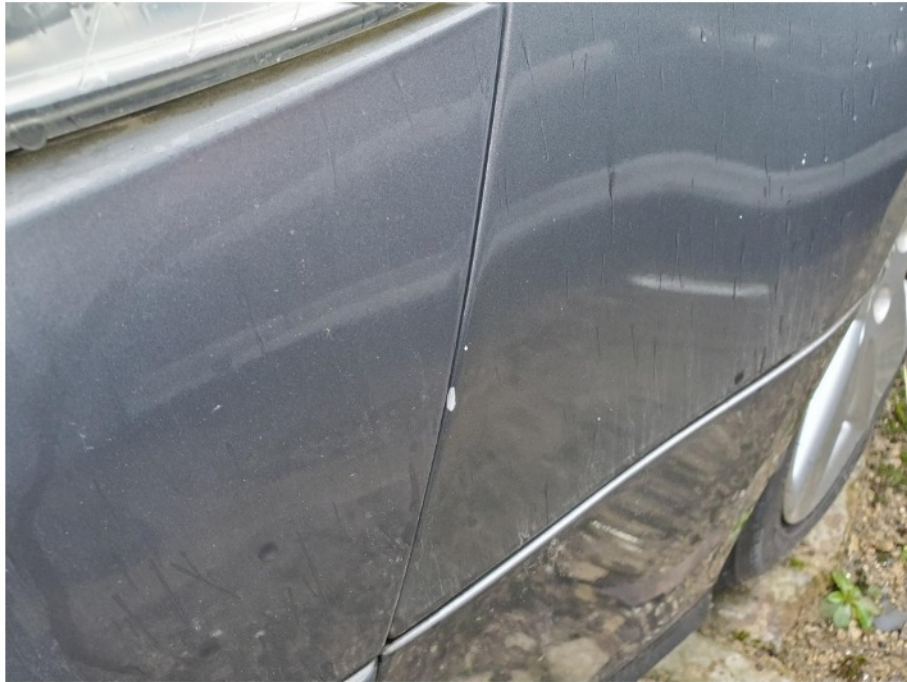
Schadenbereich: Kotflügel links Lackabplatzer

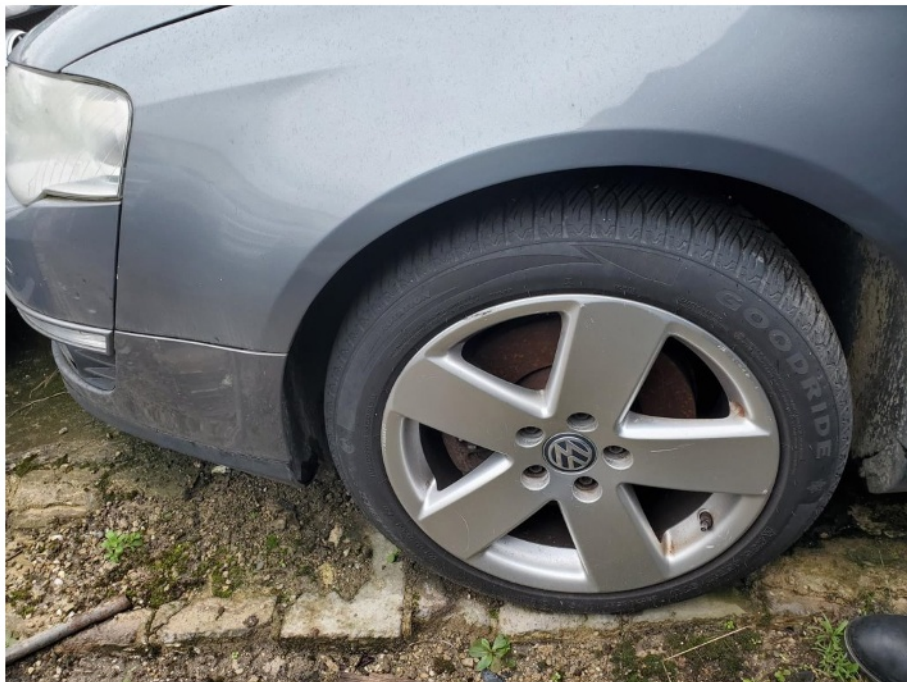
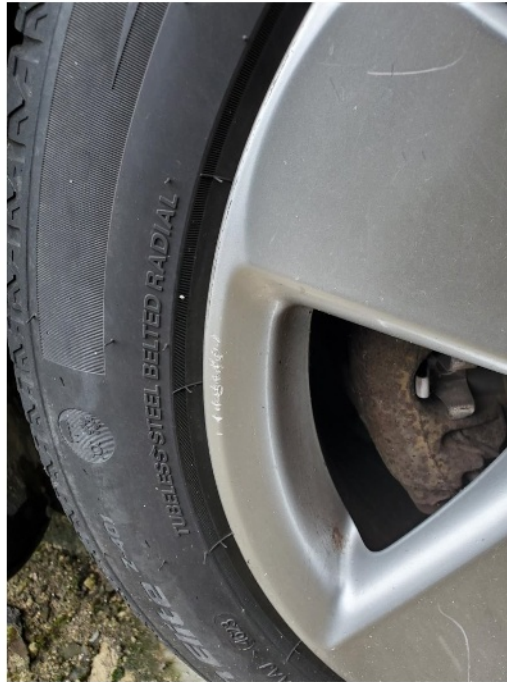
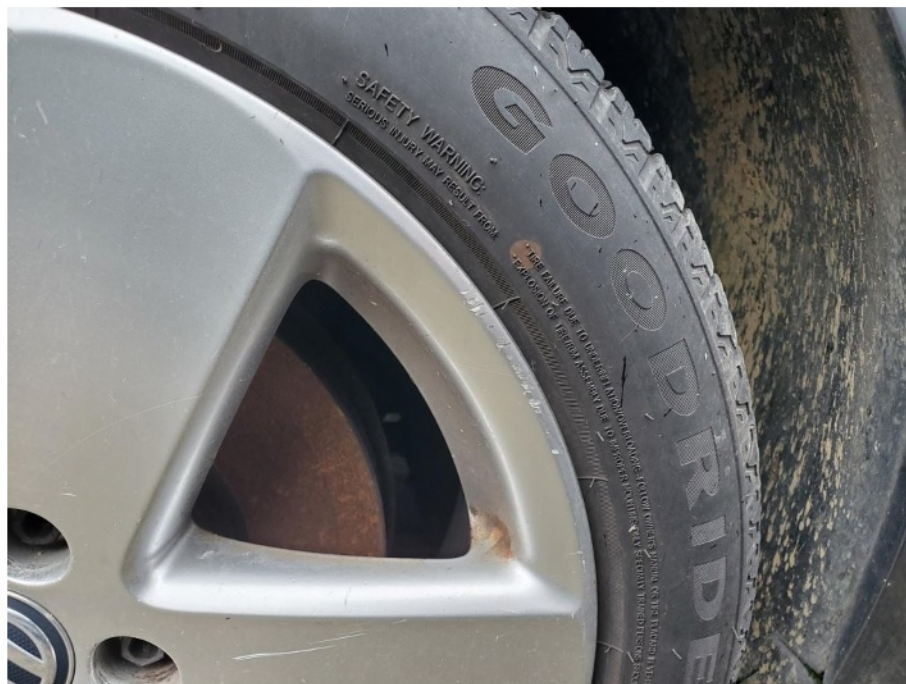
Schadenbereich: LM-Felge vorne links verschrammt

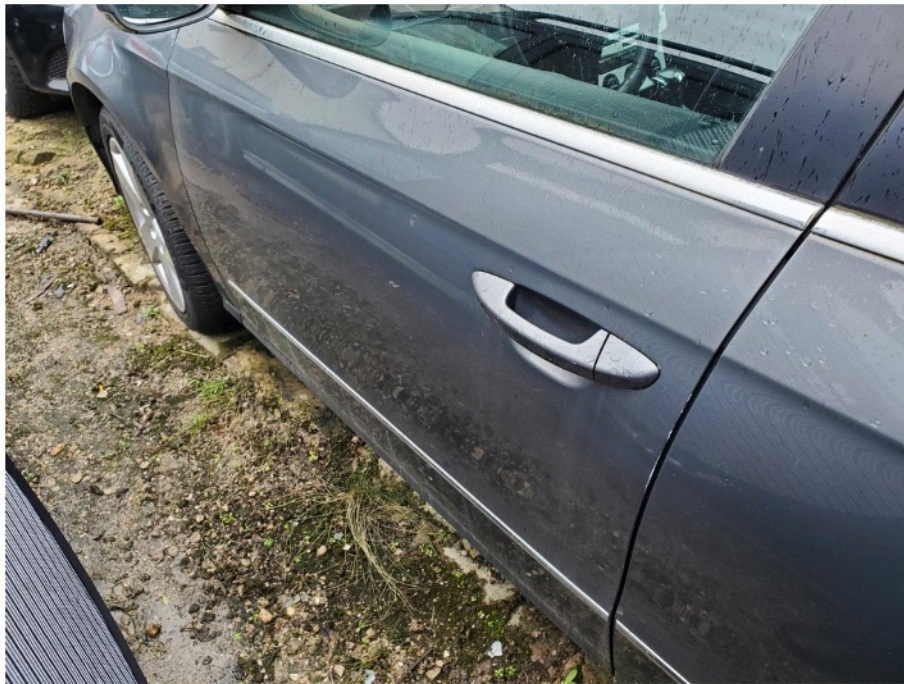
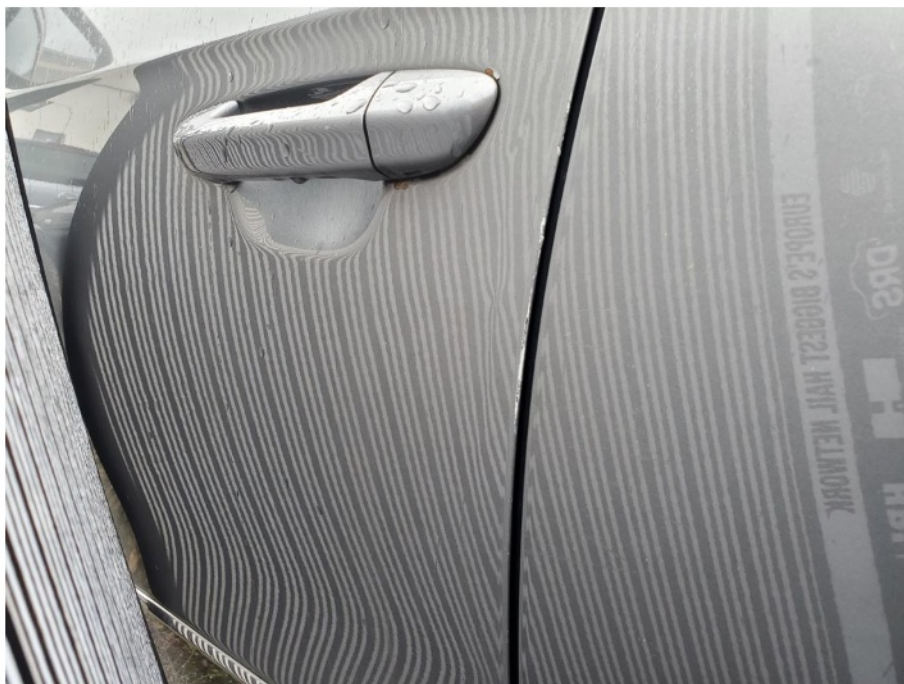
Schadenbereich: Die Tür vorne links ist im Kantenbereich deformiert - lackbeschädigt

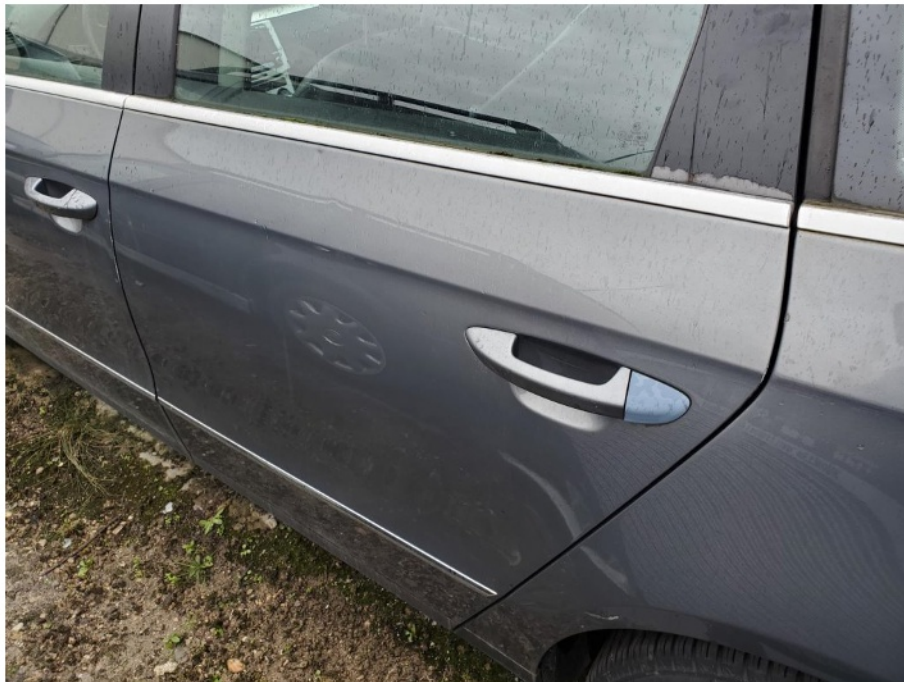
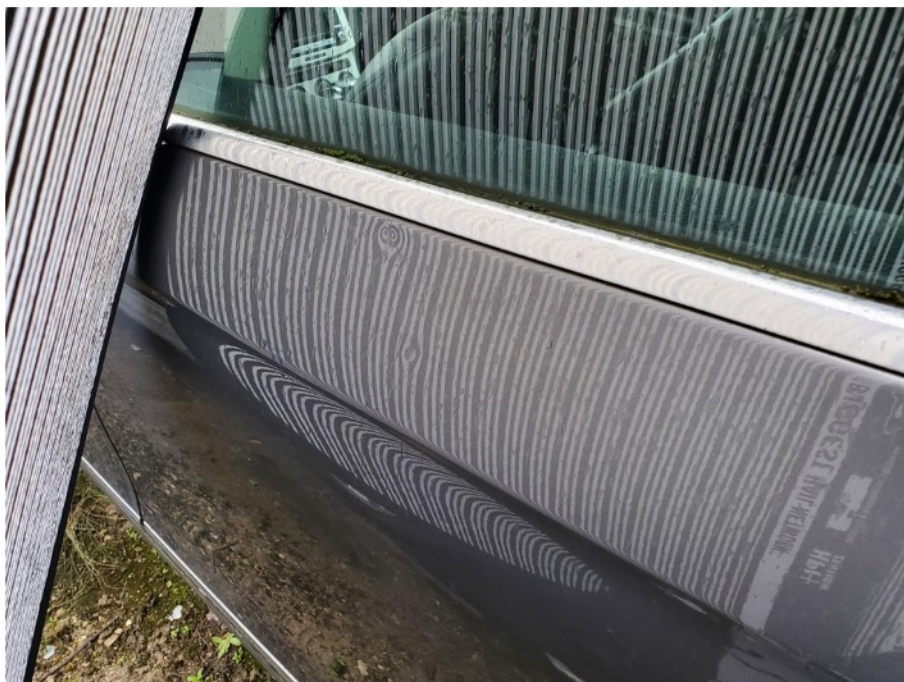
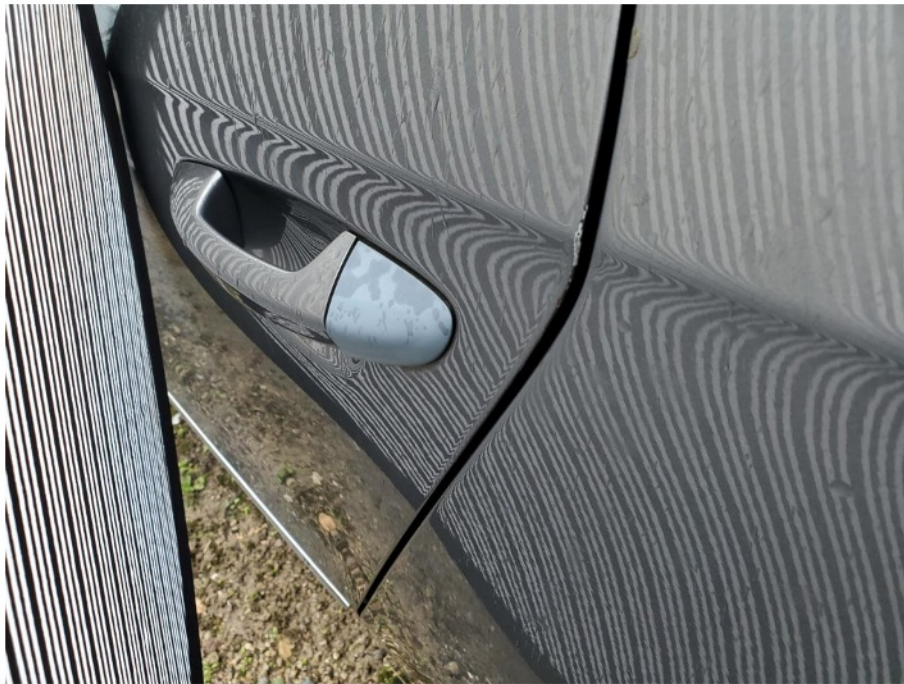
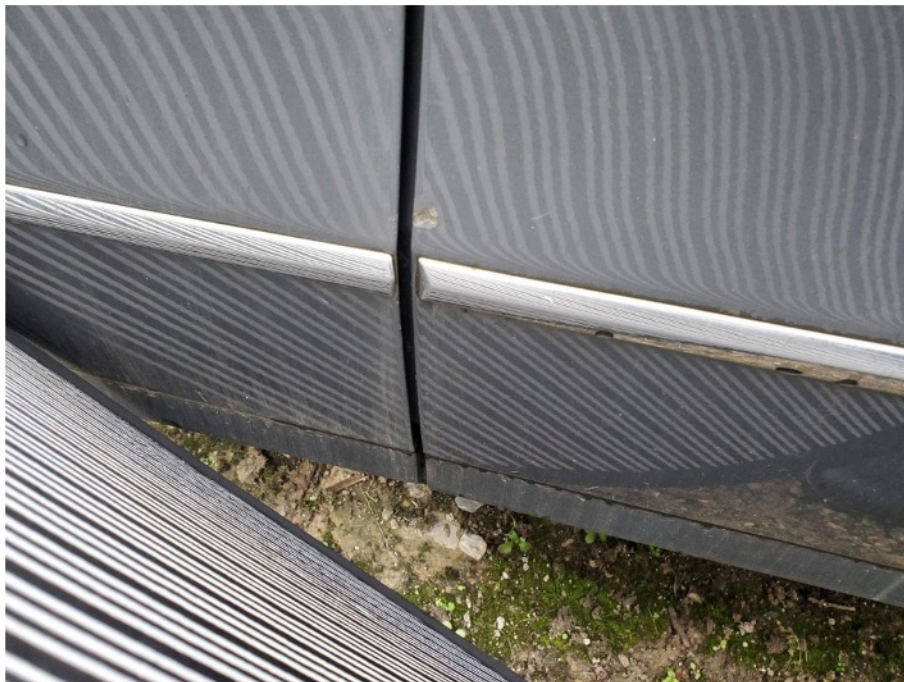
Schadenbereich: Die Tür hinten links ist mehrfach eingedellt- lackbeschädigt

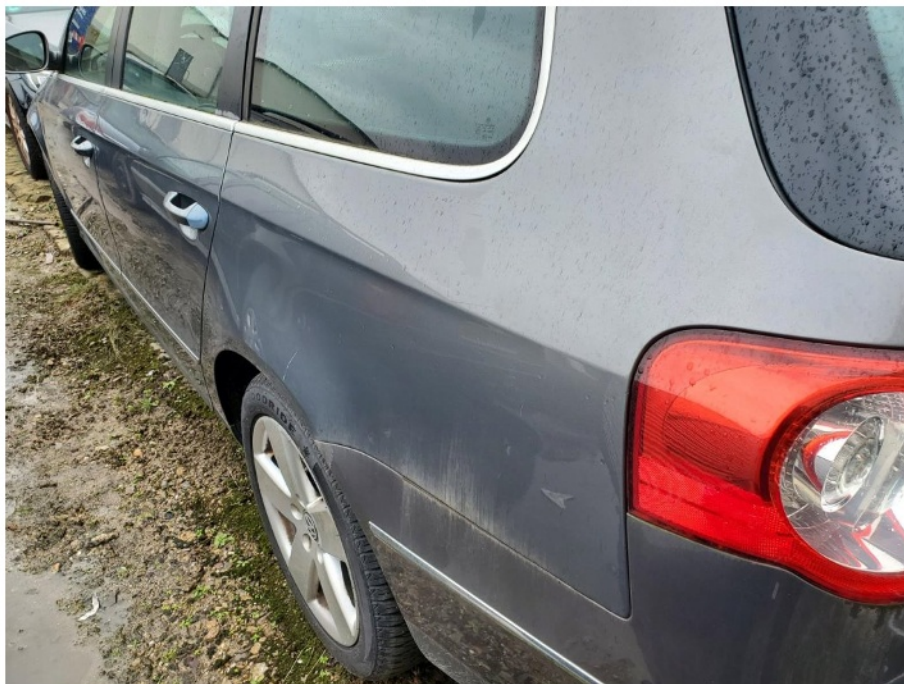
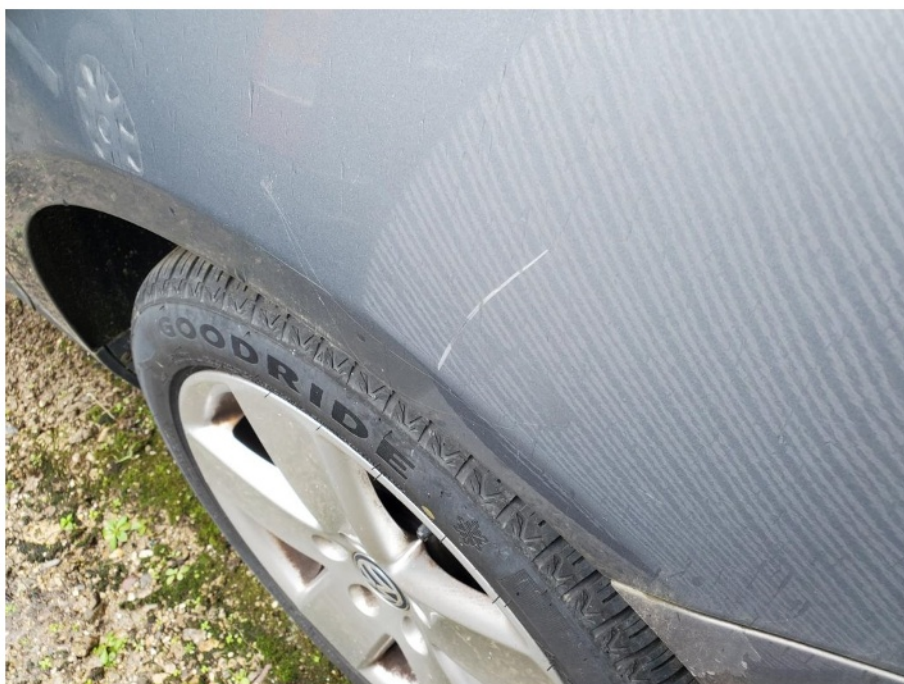
Schadenbereich: Die Seitenwand zeigt Kratzer

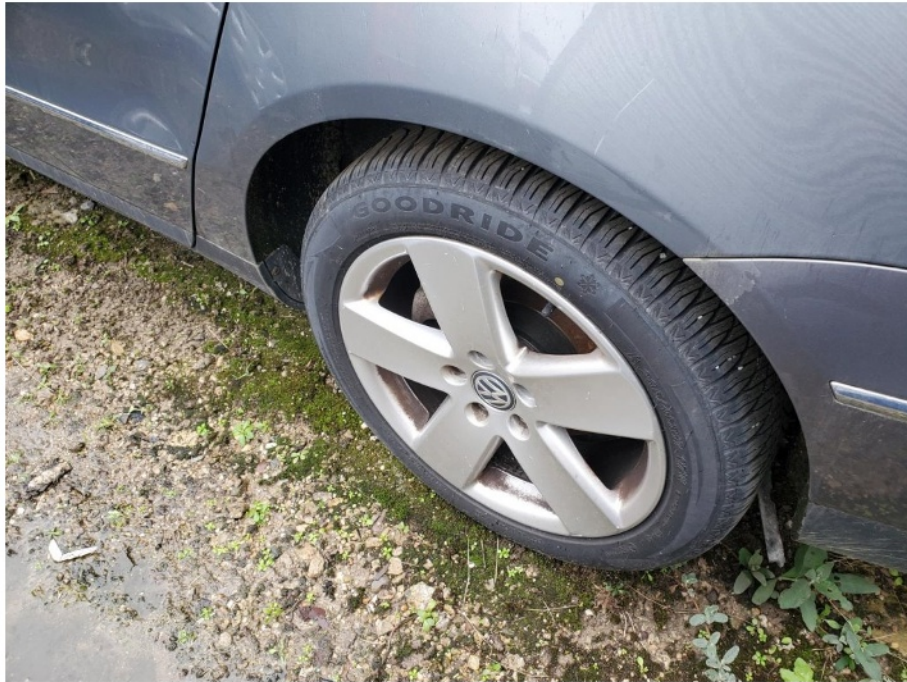
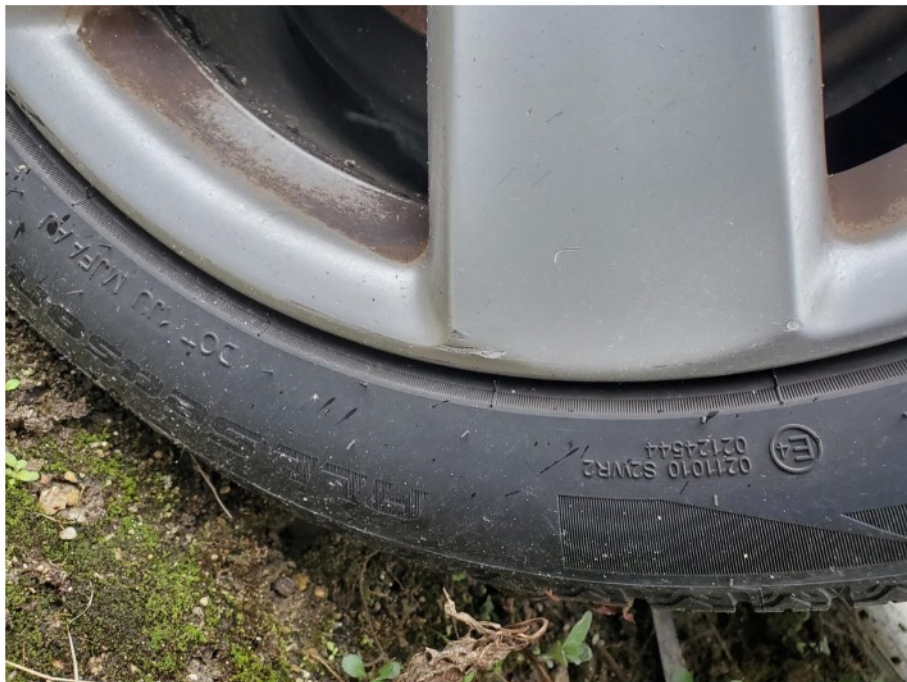
Schadenbereich: Die LM-Felge hinten links ist verschrammt

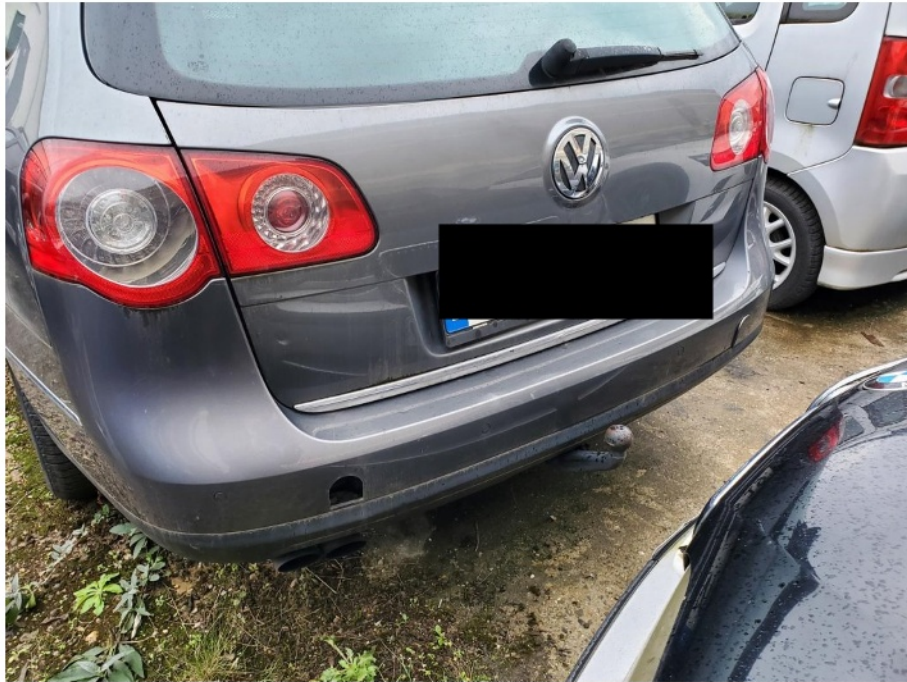
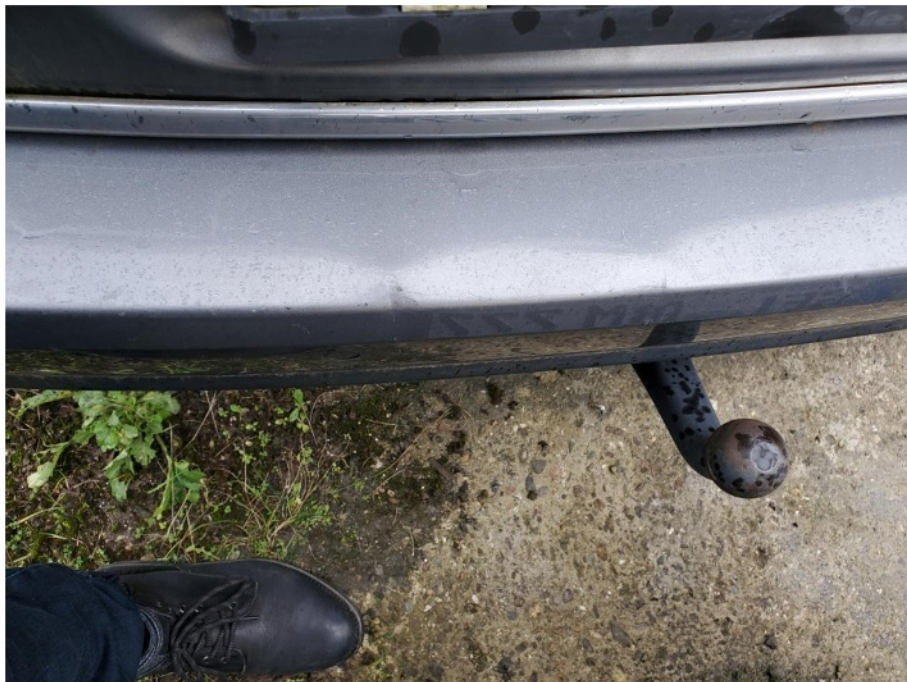
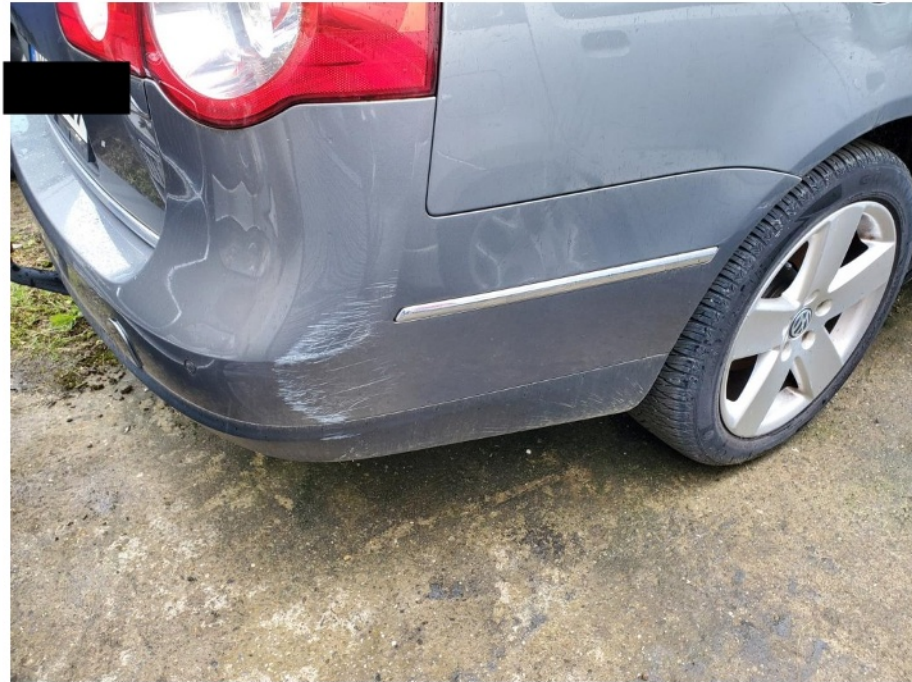
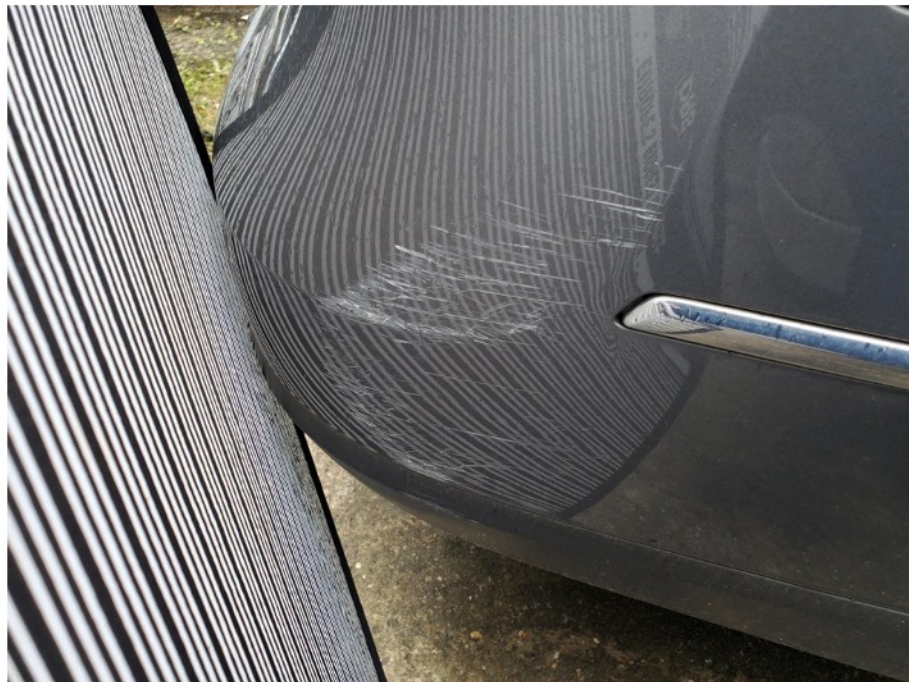
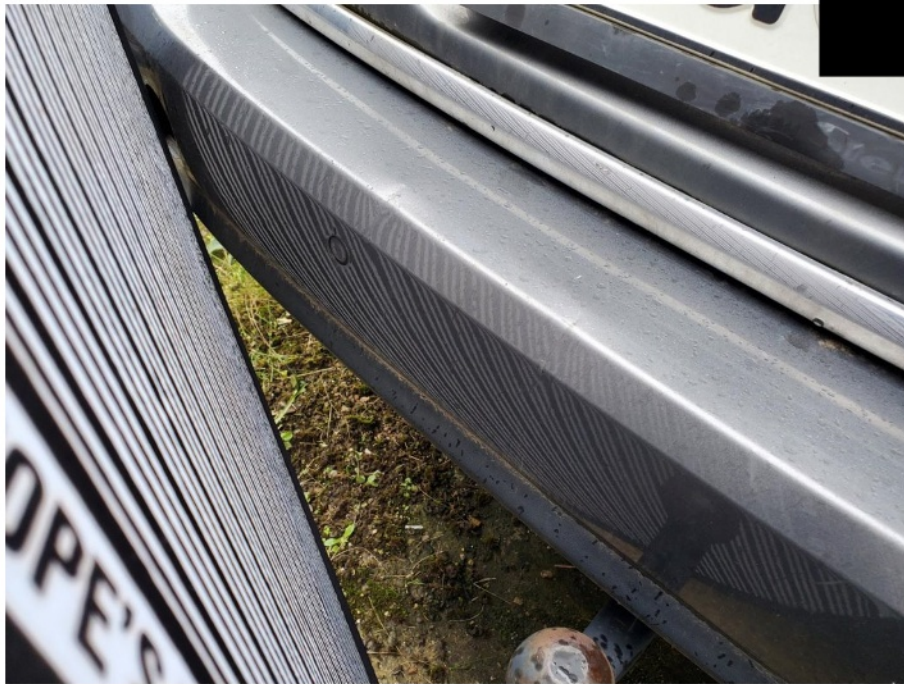
Schadenbereich: Die Stoßfängerverkleidung hinten ist deformiert

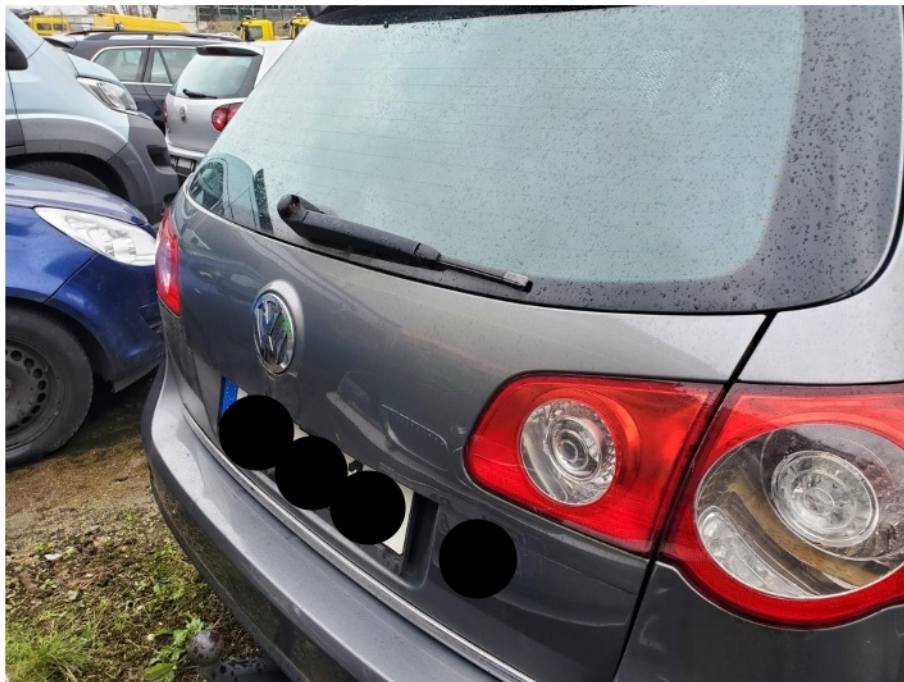
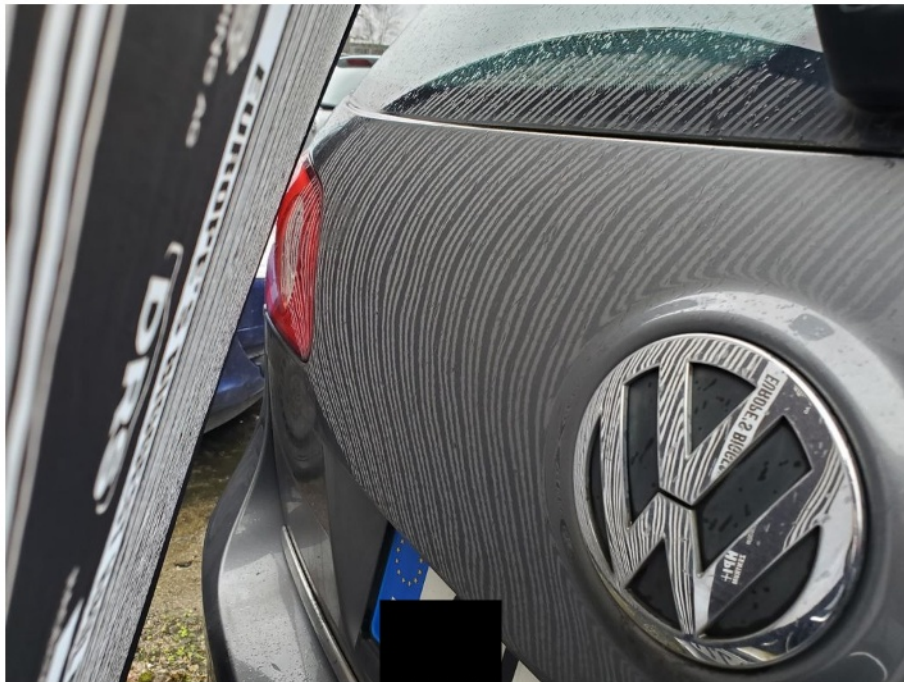
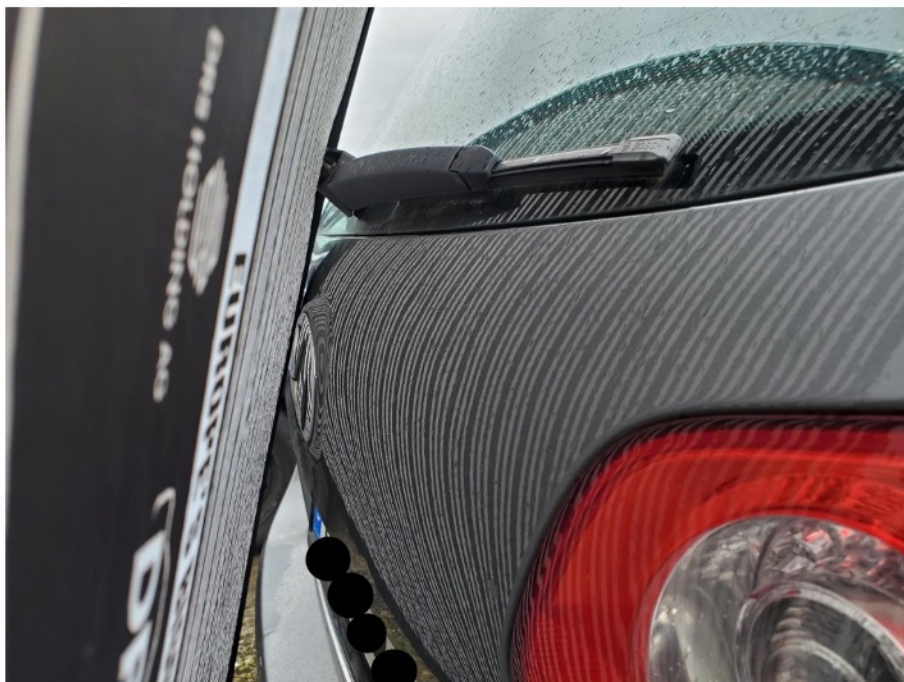
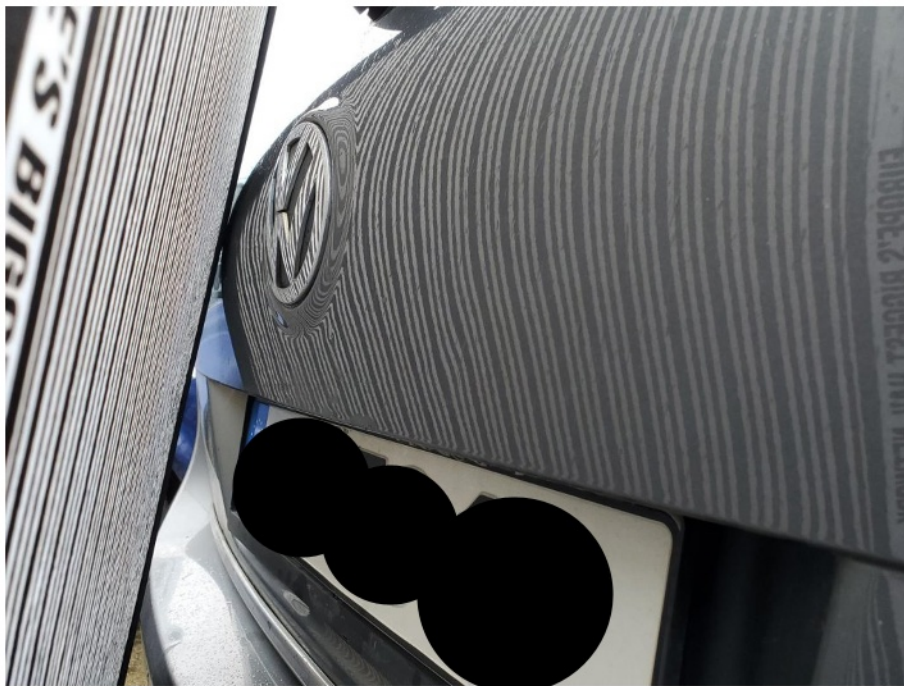
Schadenbereich: Die Heckklappe ist mehrfach eingedellt

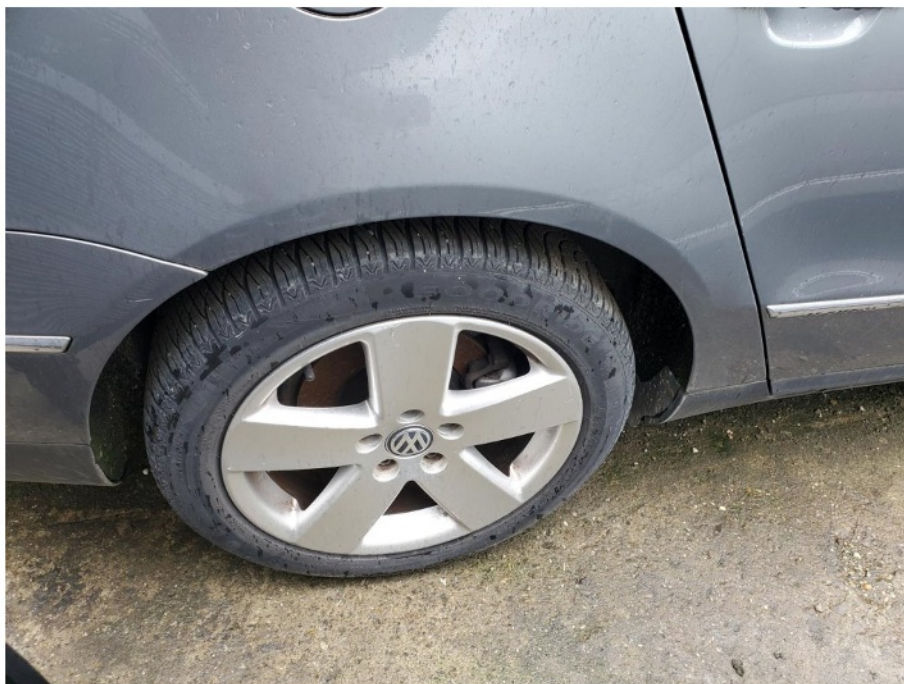
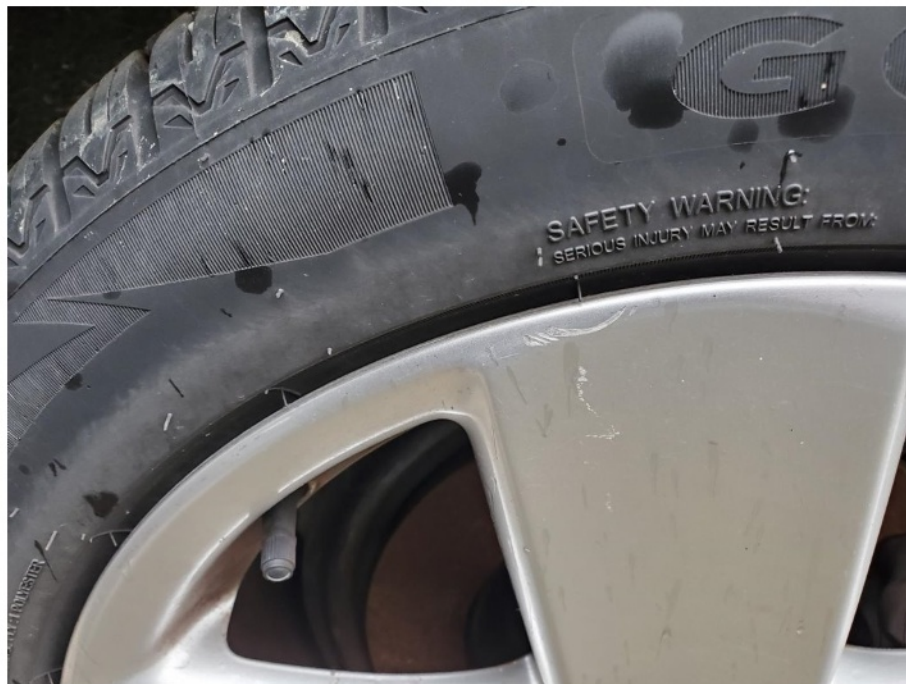
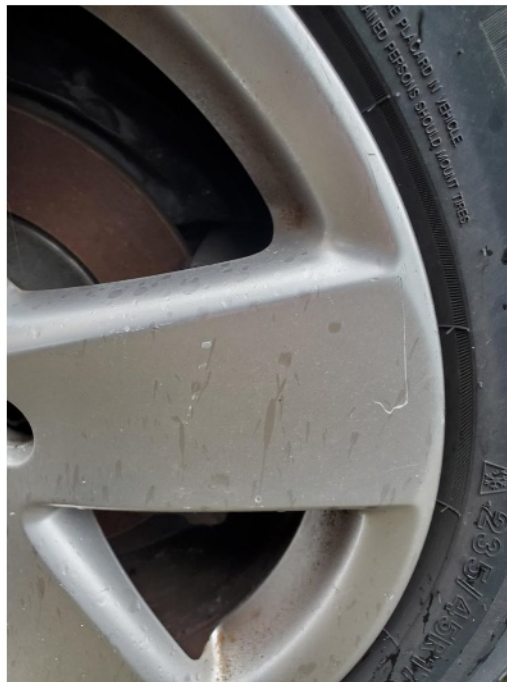
Schadenbereich: Die LM-Felge hinten rechts ist verschrammt

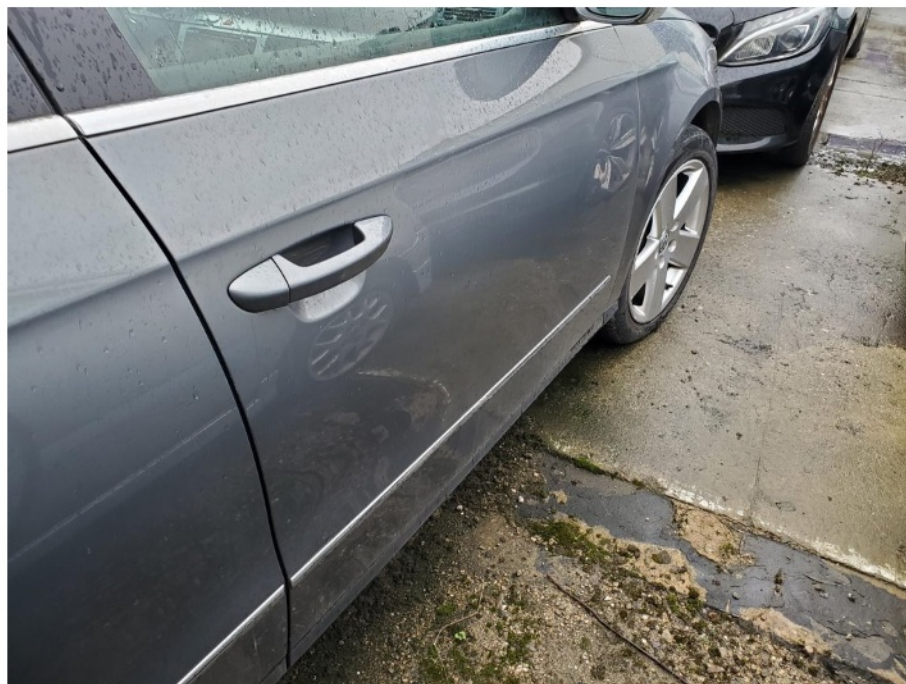
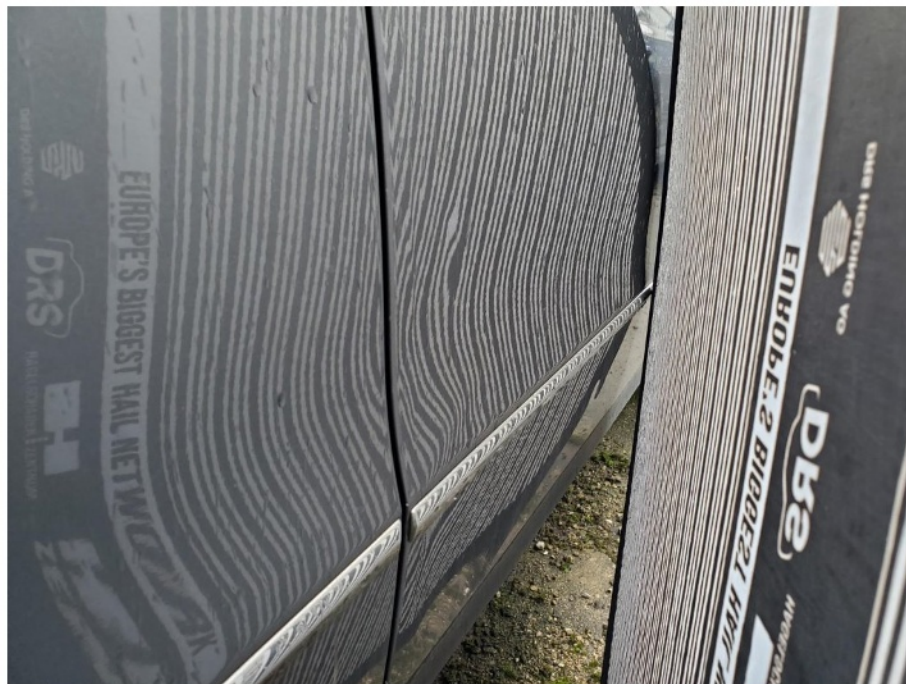
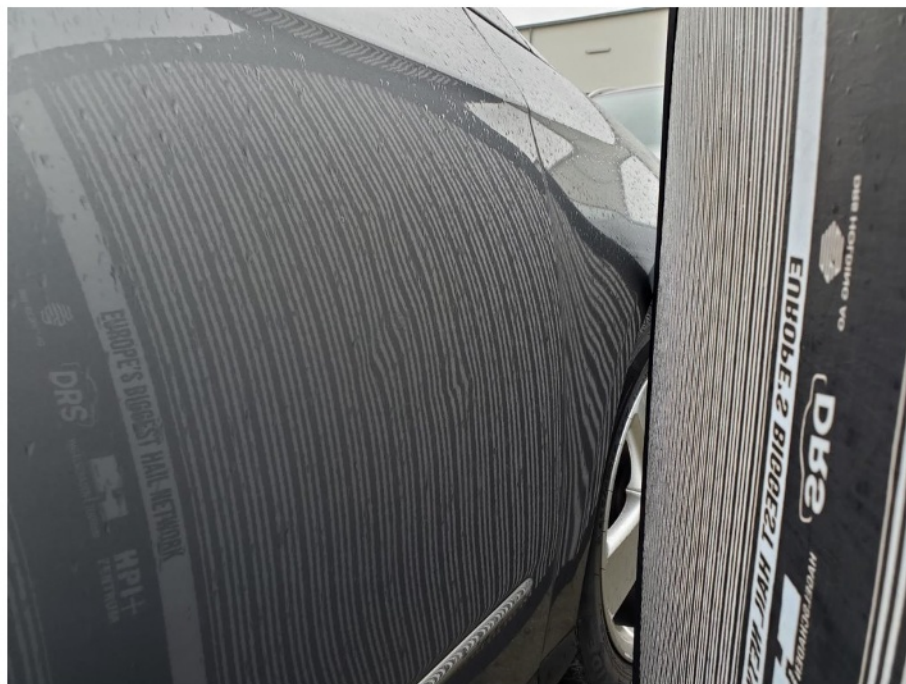
Schadenbereich: Die Tür vorne rechts ist deformiert

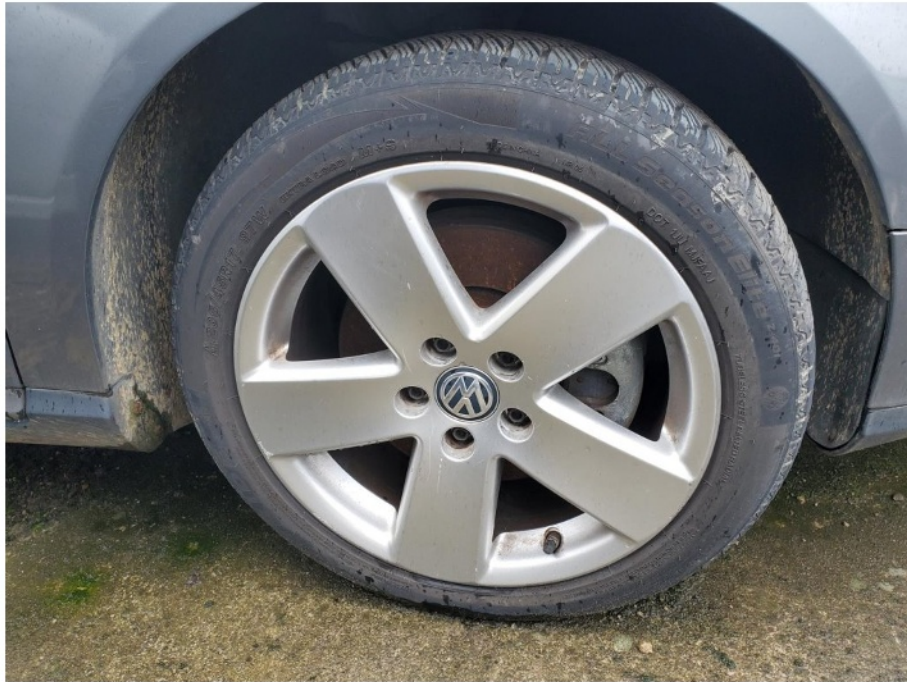
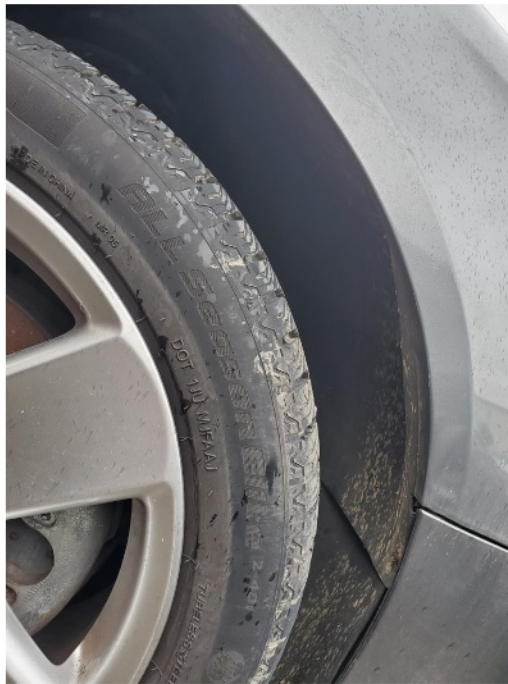
Schadenbereich: Die LM-Felge vorne rechts ist verschrammt

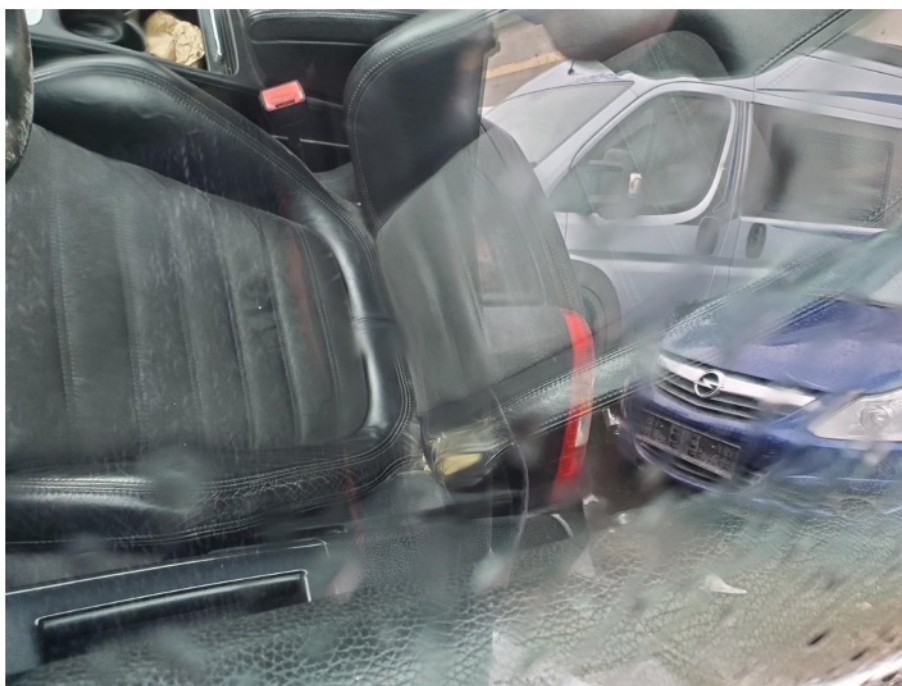
Innenraum vorne : Der Sitzlehnenbezug Fahrersitz ist aufgerissen
