Fahrzeugbewertung

Betreff: Fzg.-Bewertung - Kennz.: OHNE VIN: WF0SXXGBWS9B84974

Auftr.-Datum:	09.11.2023	Verkehrssicherh.:	bedingt fahrbereit u. verkehrssicher
Bes.-Datum:	15.11.2023 14:00	Fzg.-Zustand	unzerlegt
Besichtigt von:	Rainer Stollenwerk	Fzg.-Zustand II	Beschädigt/Unfallbeschädigt
Bes.-Ort:	Cuvenhaus GmbH ADAC Abschleppdienst Bonn	Allgemeinzustand	ausreichend
Fzg.-Hersteller:	Ford	Fzg.-Art:	PKW
		Fzg.-Typ	S-Max (CA1)(2006->)

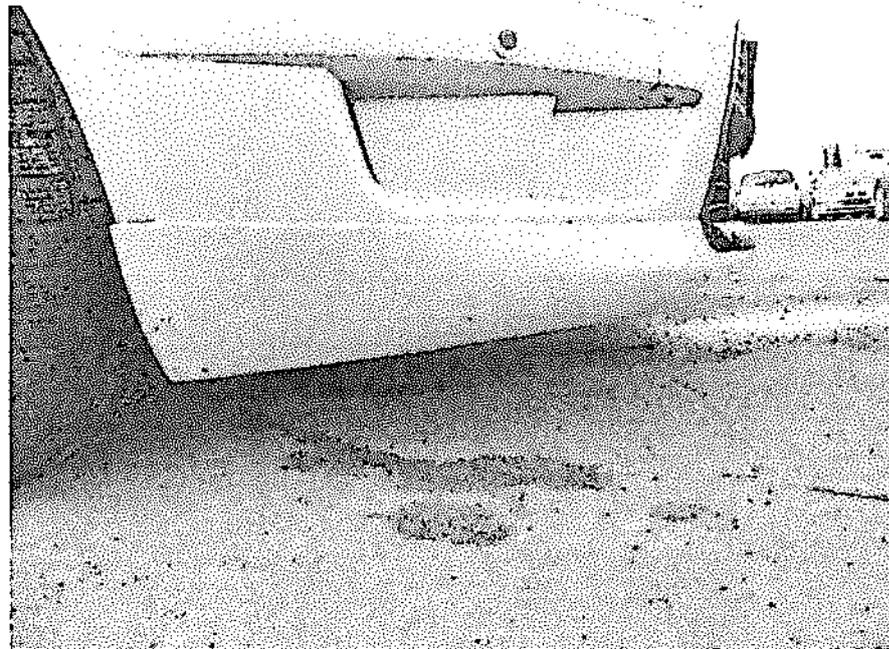
Bild Nr. 022

Schadenbereich: Stoßfängerverkleidung vorne gebrochen

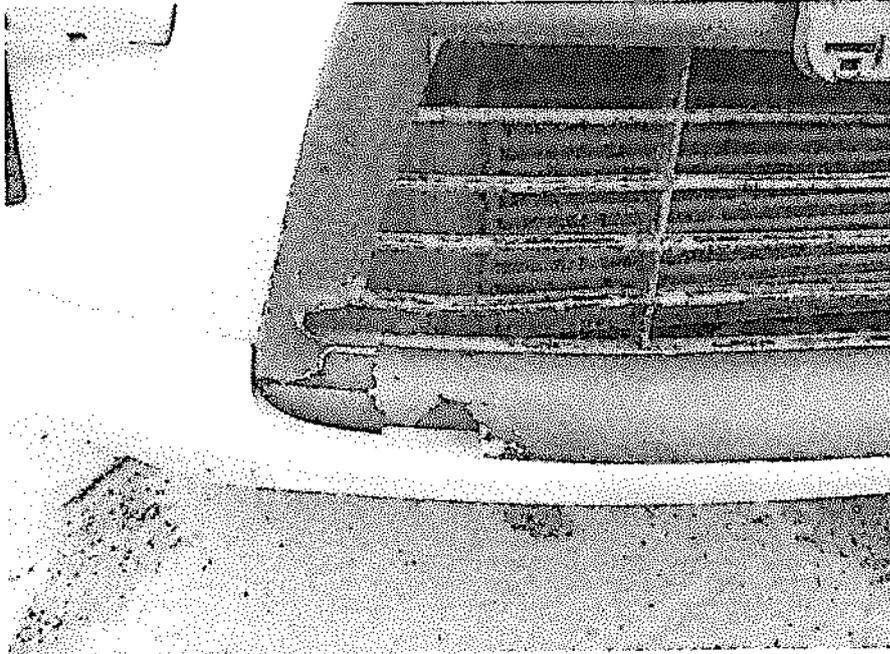
Bild Nr. 023

Schadenbereich: Stoßfängerverkleidung vorne gebrochen/ Gitter vorne gebrochen

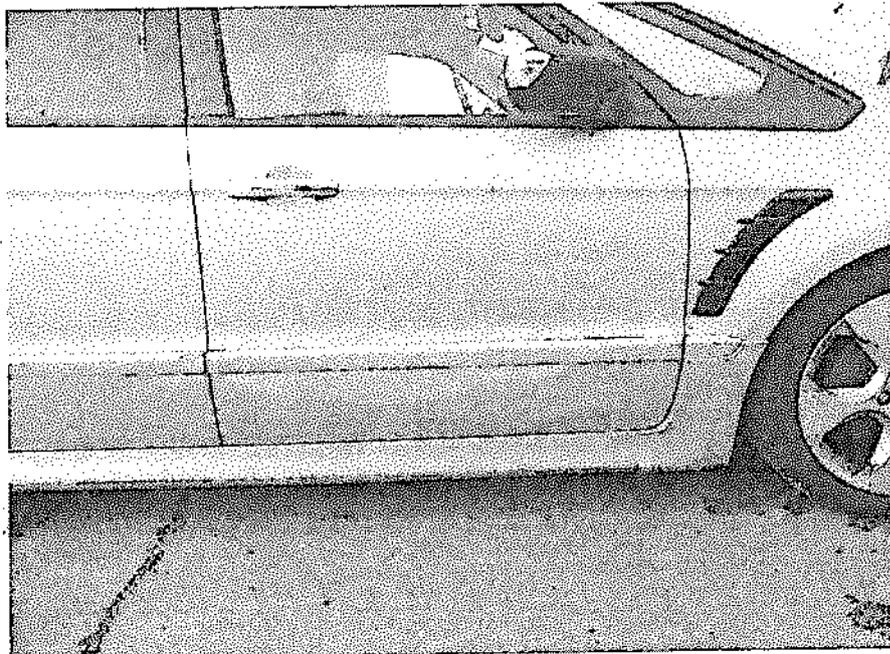
Bild Nr. 024

Schadenbereich: Tür vorne rechts deformiert

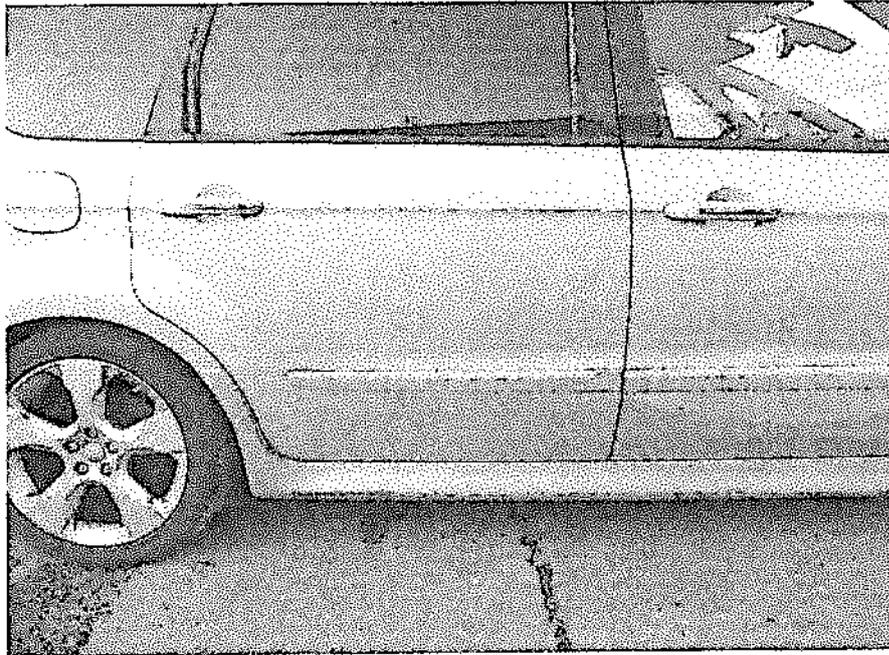
Bild Nr. 025

Schadenbereich: Tür hinten rechts deformiert

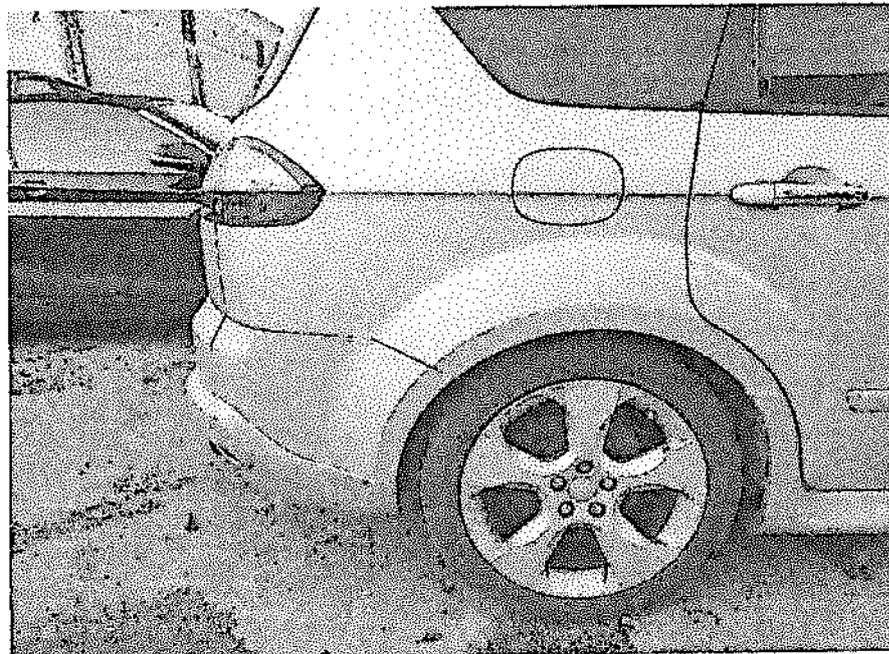
Bild Nr. 026

Schadenbereich: Seitenwand rechts Lackierung Sprühdose

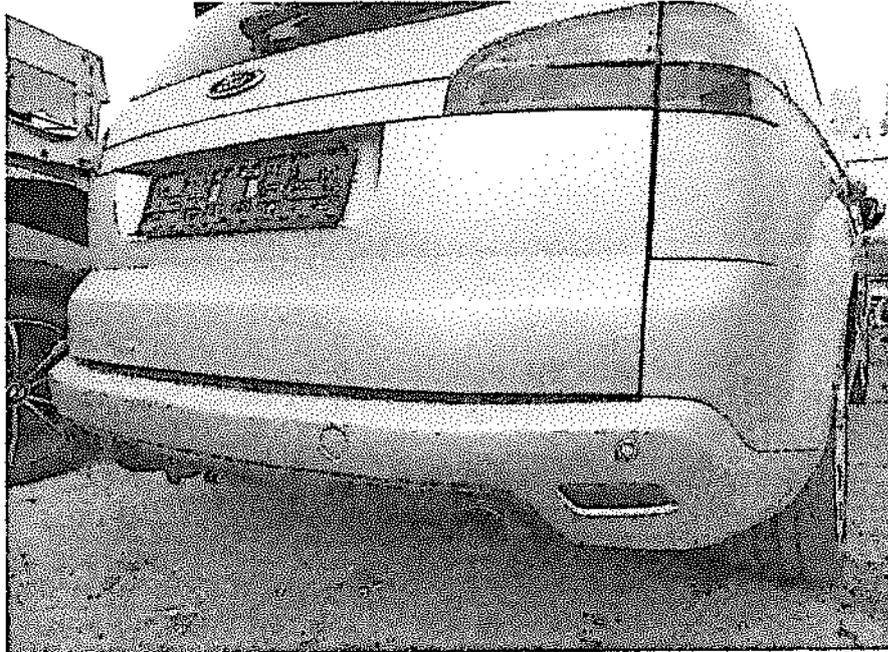
Bild Nr. 027

Schadenbereich: Heckklappe verformt/ Lackierung Sprühdose

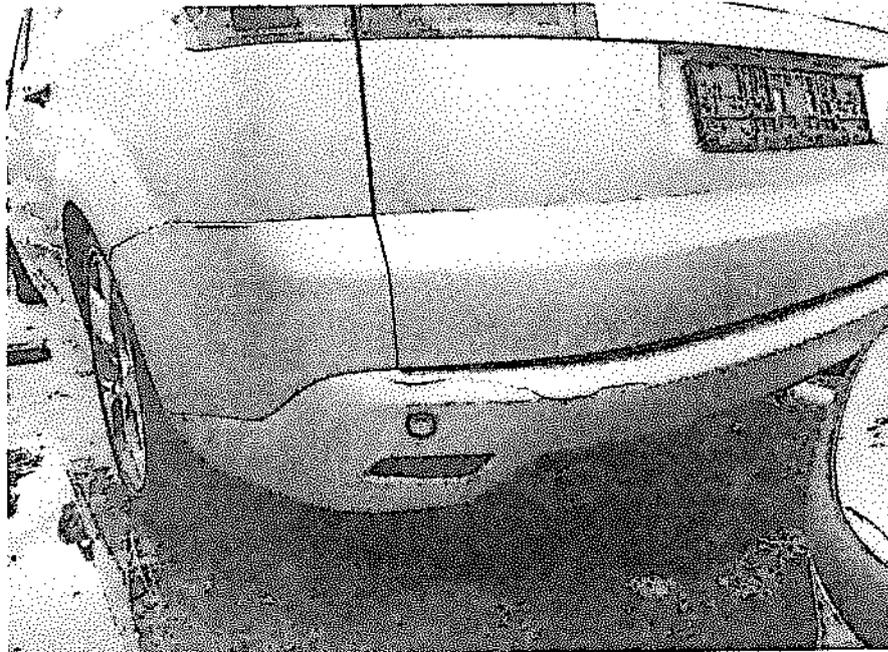
Bild Nr. 028

Schadenbereich: Stoßfängerverkleidung hinten gerbochen

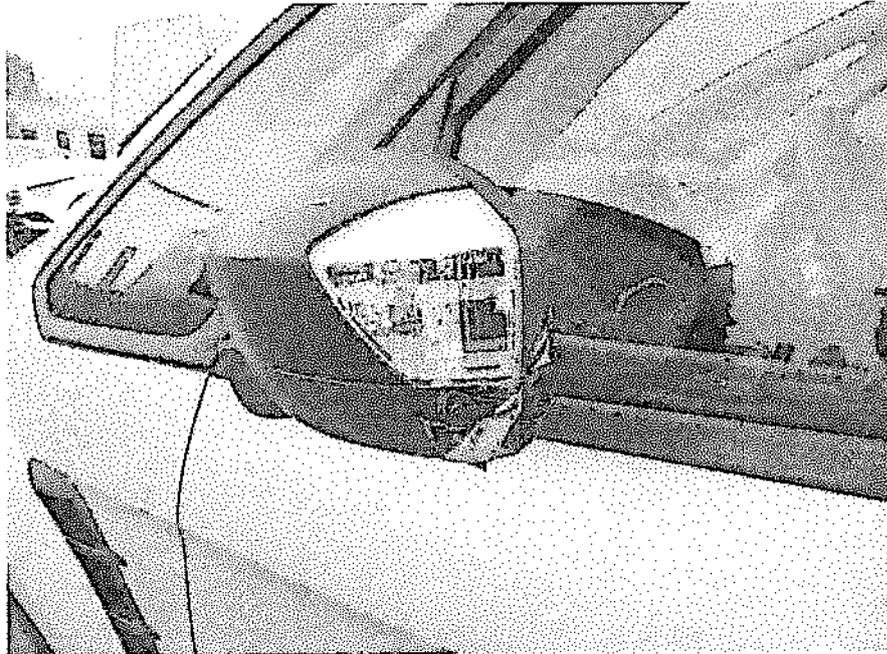
Bild Nr. 029

Schadenbereich : Aussenspiegel links gebrochen

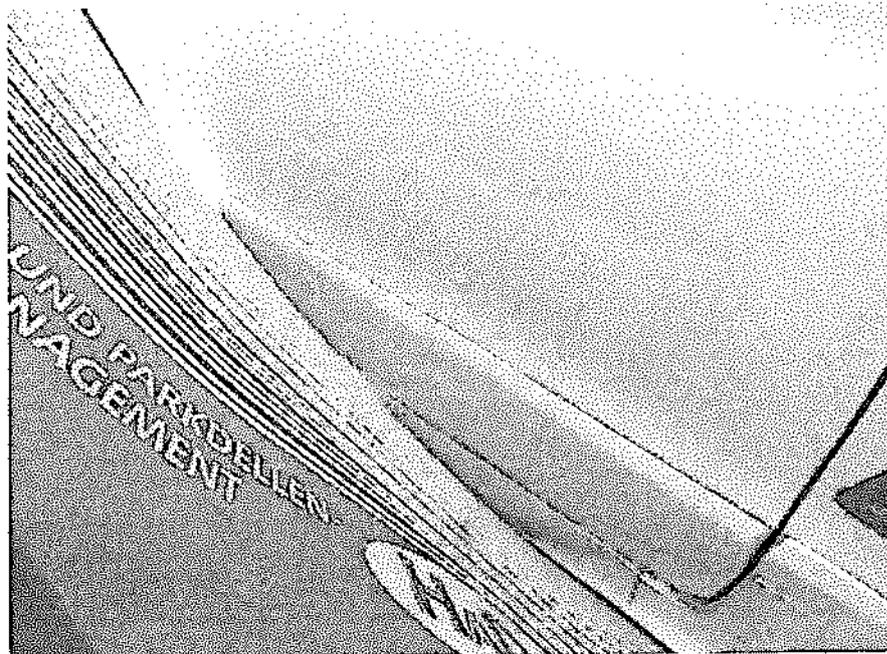
Bild Nr. 030

Schadenbereich: Tür vorne rechts deformiert/ Lichtbildaufnahme mit Streifensegel

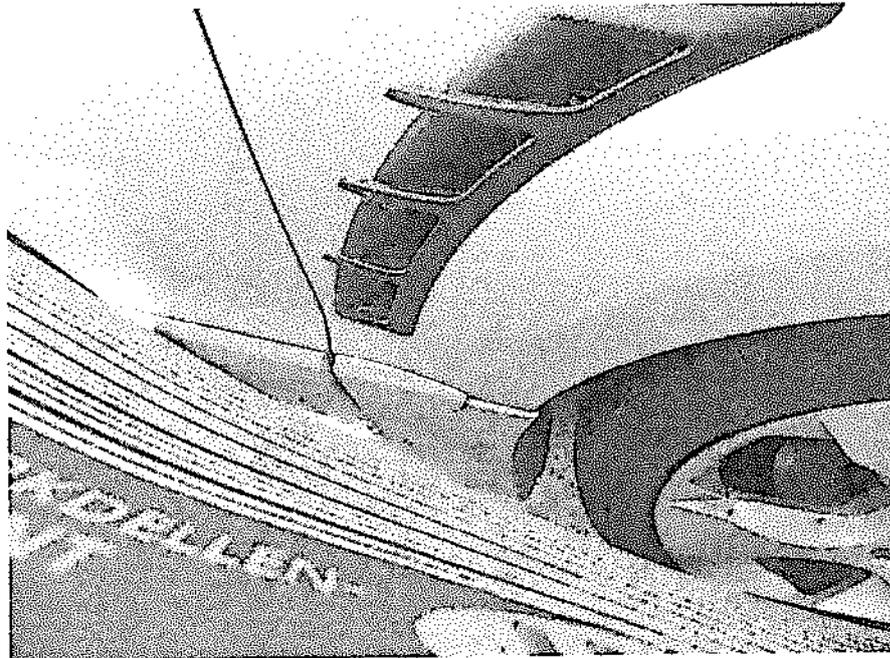
Bild Nr. 031

Schadenbereich: Kotflügel rechts deformiert/ Lichtbildaufnahme mit Streifensegel

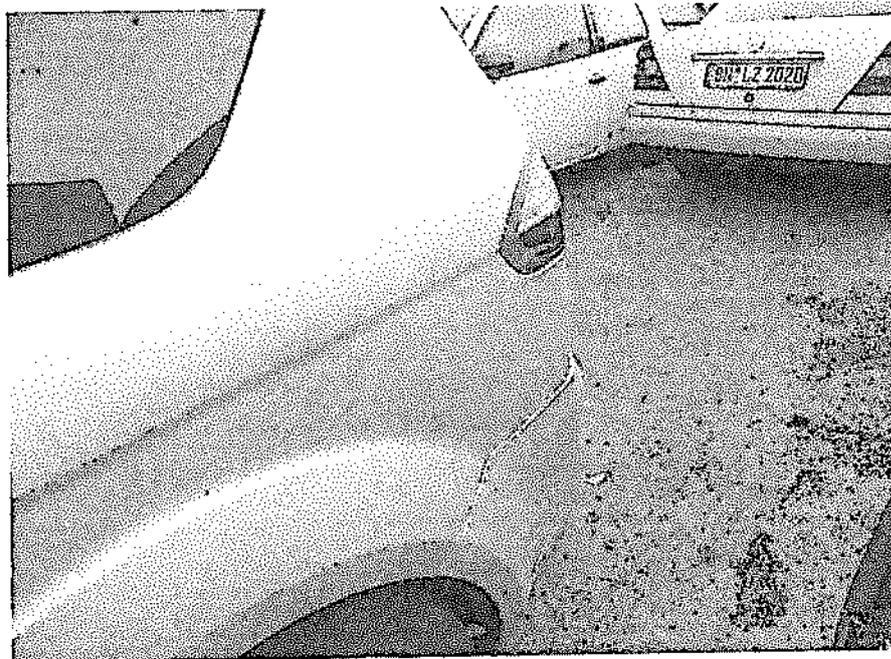
Bild Nr. 032

Schadenbereich: Seitenwand links verformt/ Lackierung Sprühdose
