## Fahrzeugbewertung

Betreff: Fzg.-Bewertung - Kennz.: OHNE VIN:

| <b>Fzg.-Hersteller:</b> | Volkswagen VW | <b>Fzg.-Typ</b> | Golf Lim. 1J |

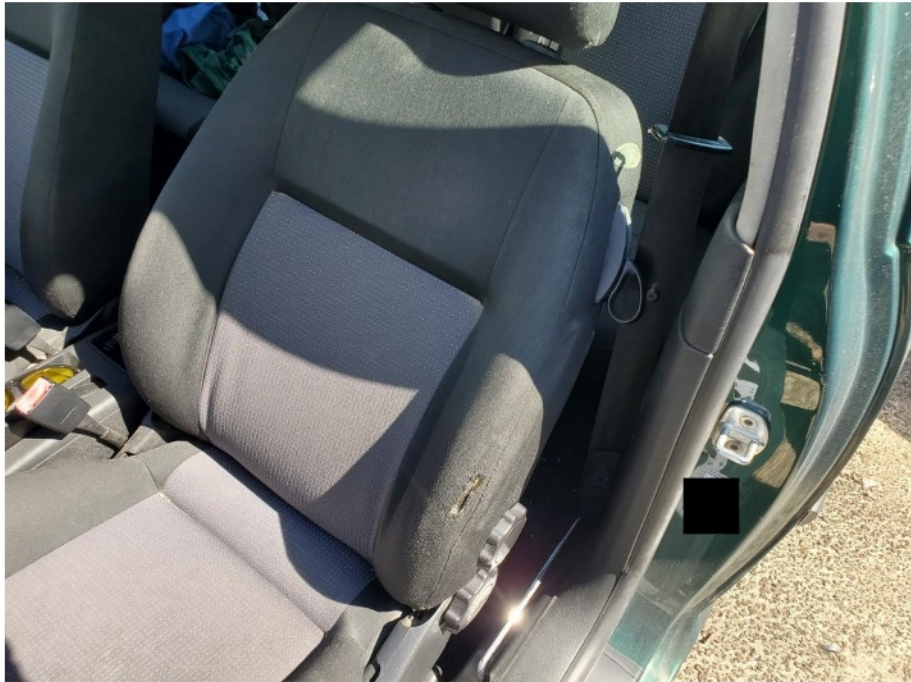
Bild Nr. 009

Schadenbereich: Der Sitzbezug Fahrersitz ist durchgescheuert

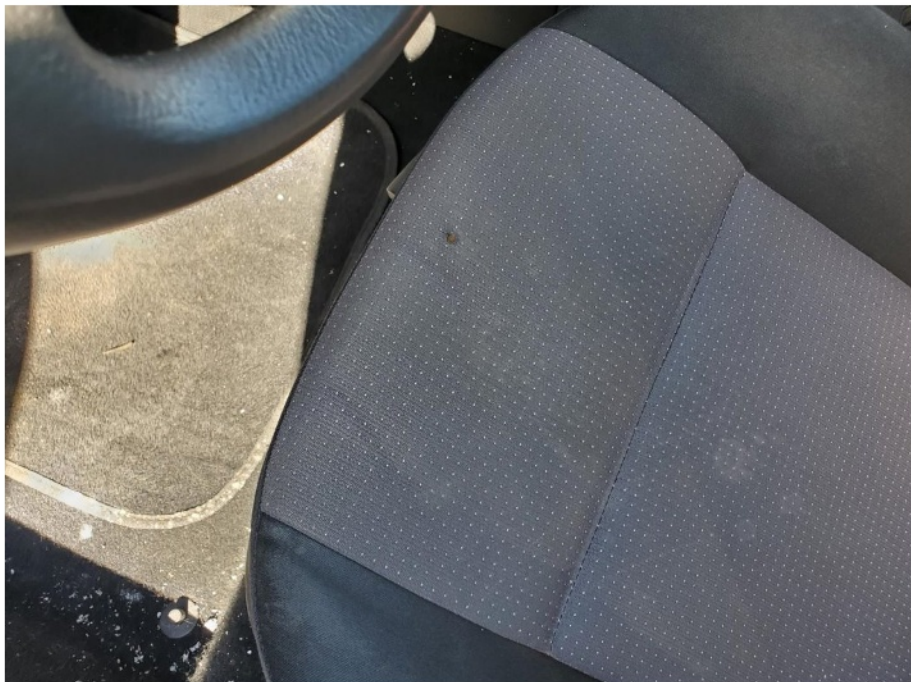
Bild Nr. 010

Schadenbereich: Brandloch im Sitzbezug Fahrer

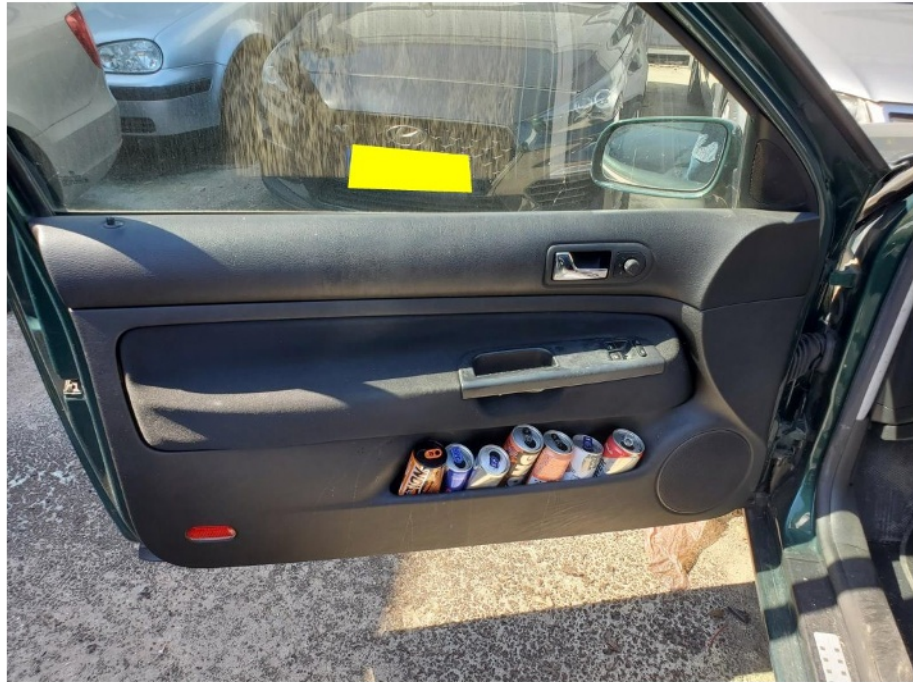
Bild Nr. 011

Schadenbereich: Der Innenraum ist stark verschmutzt

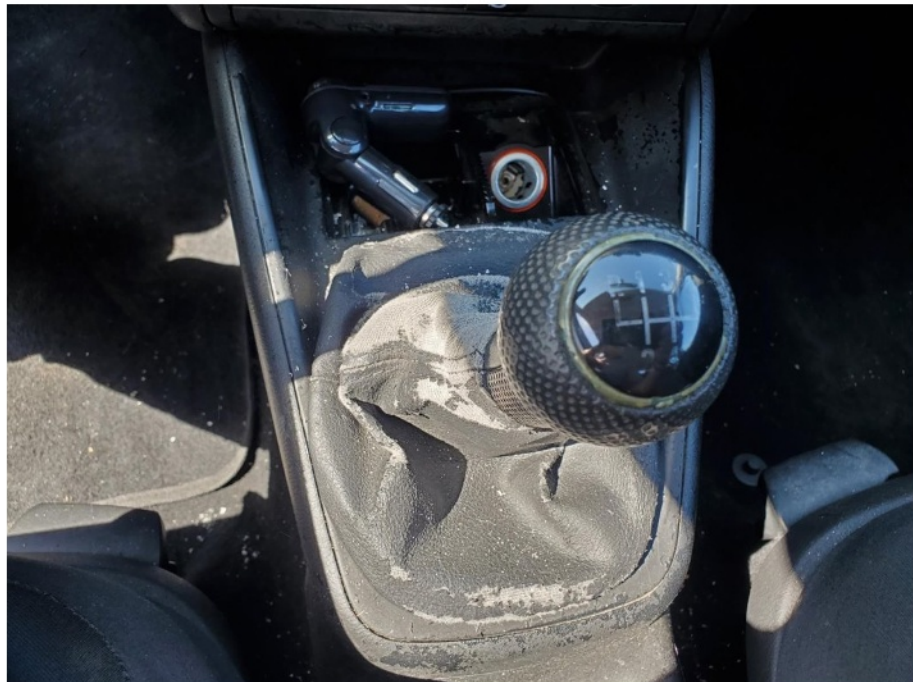
Bild Nr. 013

Schadenbereich: Die Schaltmanschette ist abgenutzt

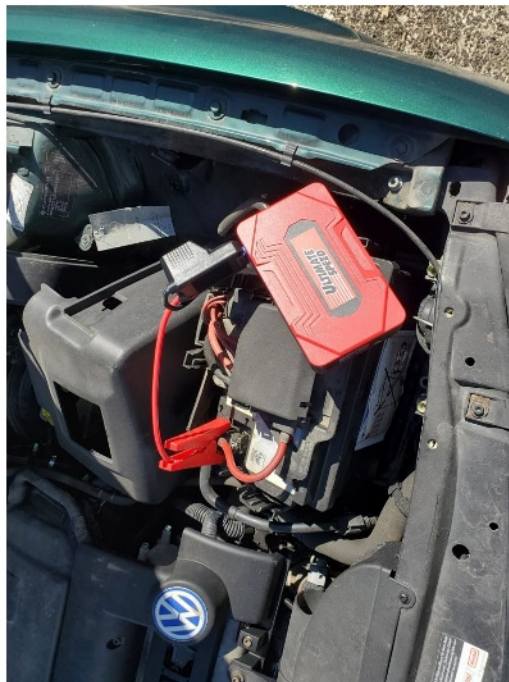
Bild Nr. 018

Schadenbereich. Batterie defekt

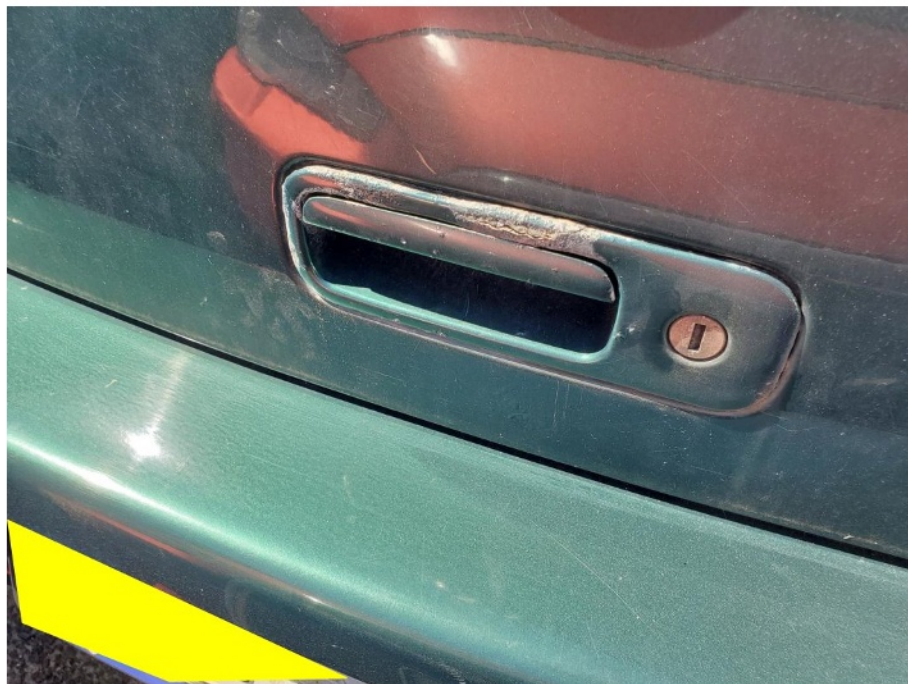
Bild Nr. 019

Schadenbereich: Rostansatz Heckklappengriff

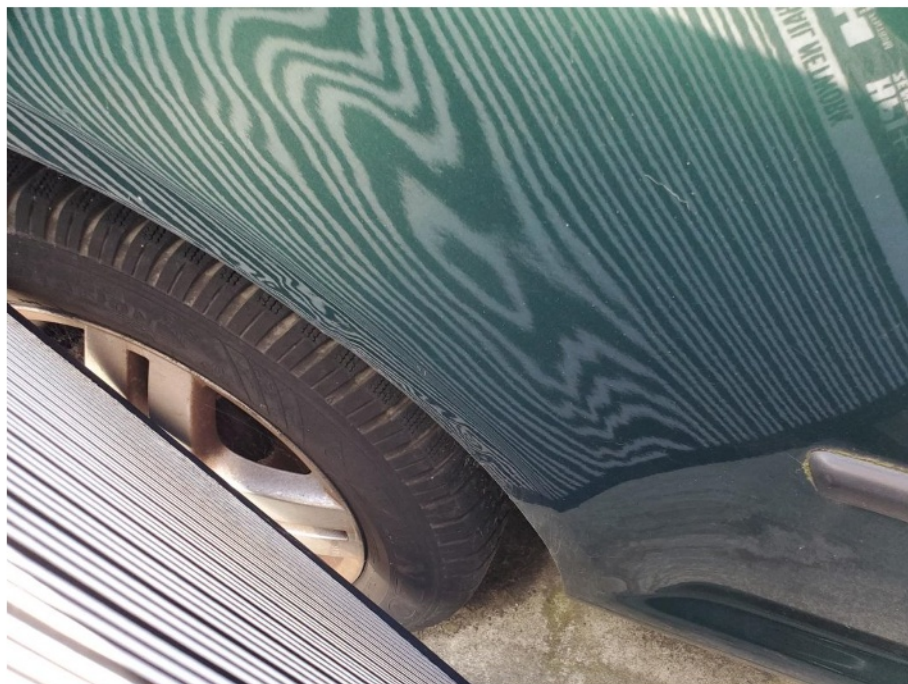
Bild Nr. 020

Schadenbereich: Die Seitenwand rechts ist deformiert/ Lichtbildaufnahme mit Streifensegel

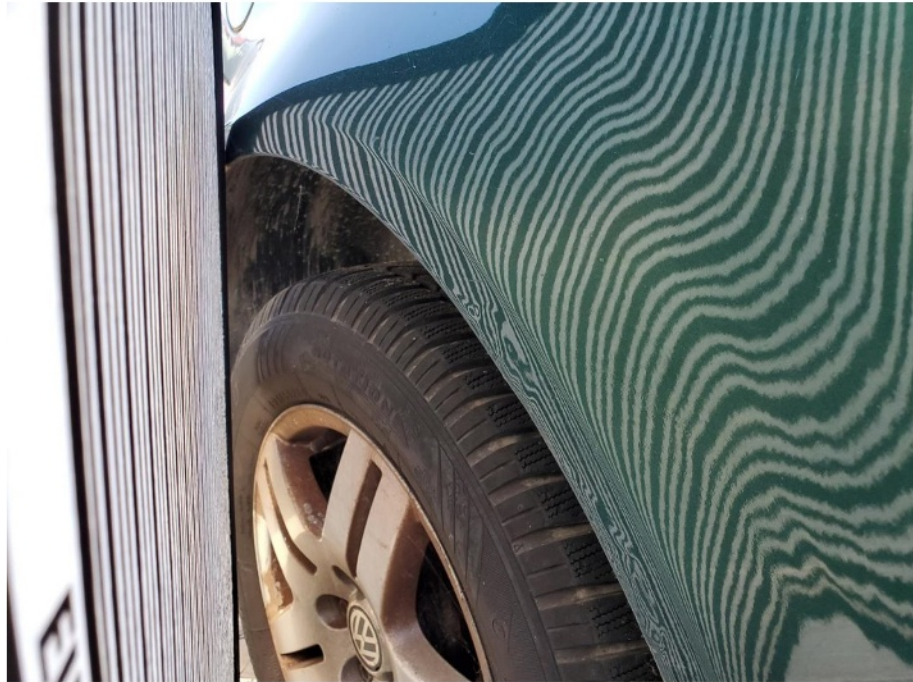
Bild Nr. 021

Schadenbereich: Die Seitenwand rechts ist deformiert/ Lichtbildaufnahme mit Streifensegel

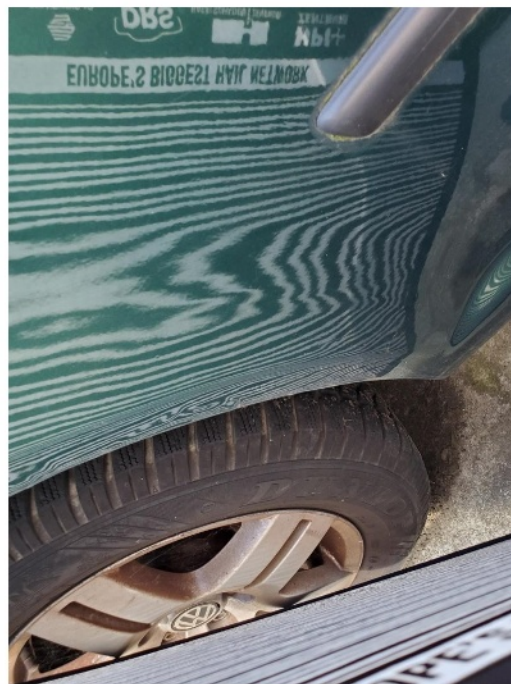
Bild Nr. 022

Schadenbereich: Die Seitenwand rechts ist deformiert/ Lichtbildaufnahme mit Streifensegel

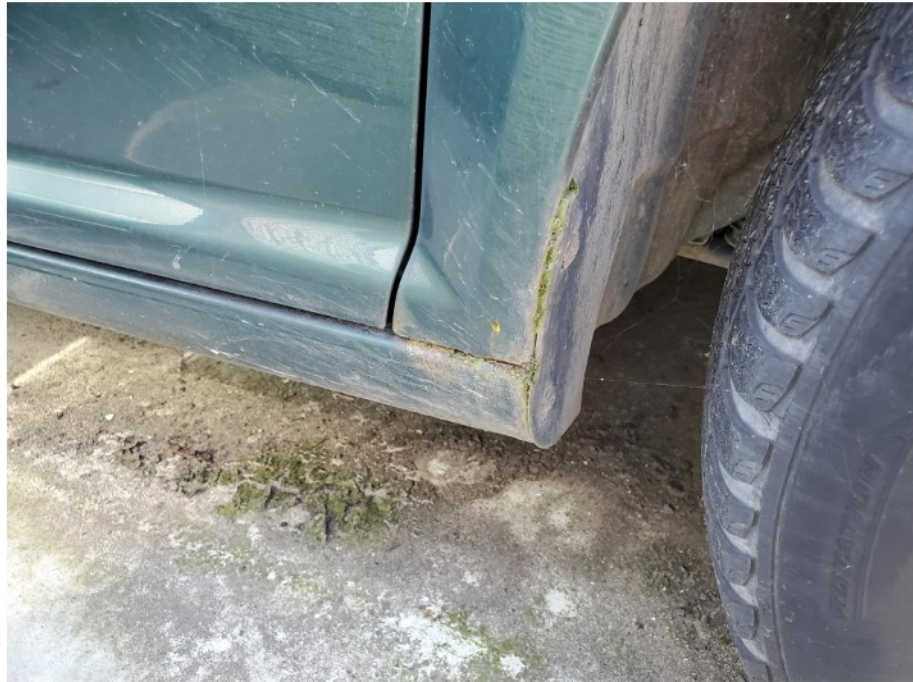
Bild Nr. 023

Schadenbereich: Rostansatz Schweller rechts und Kotflügel rechts

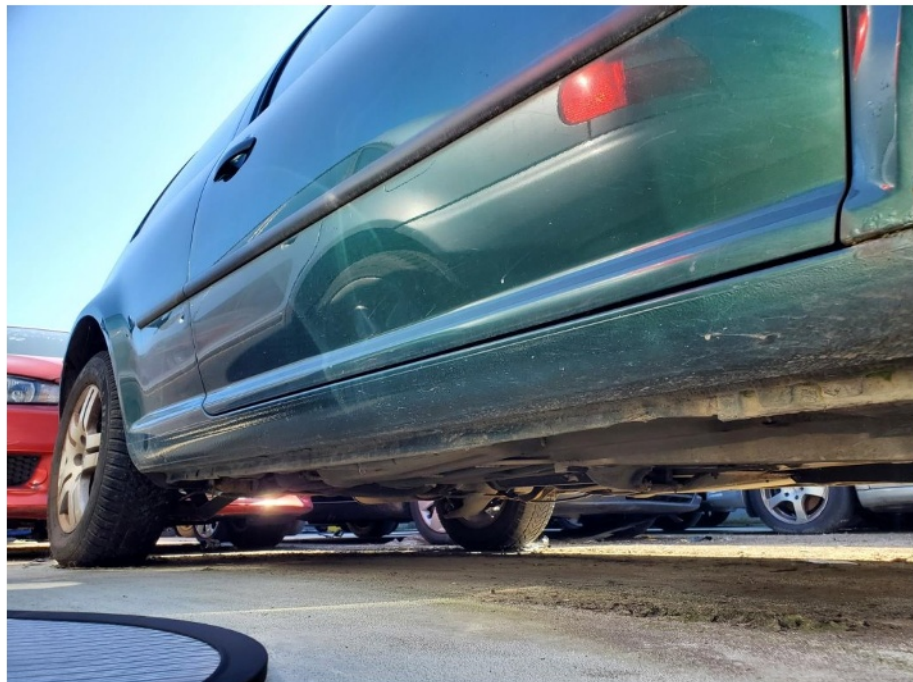
Bild Nr. 024

Schadenbereich: Der Schweller rechts ist deformiert

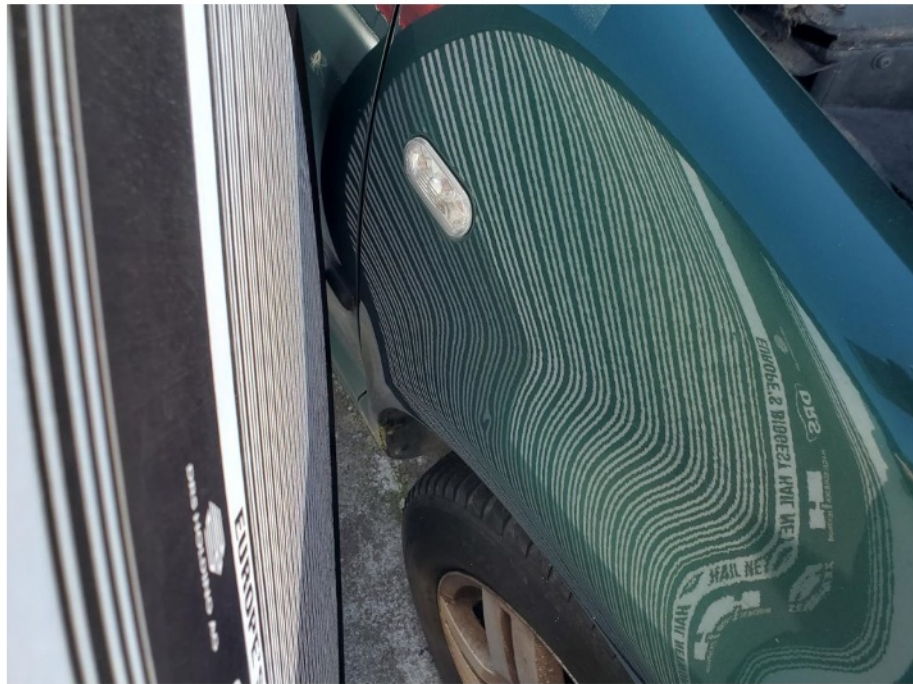
Bild Nr. 025

Schadenbereich: Der Kotflügel rechts ist deformiert/ Lichtbildaufnahme mit Streifensegel

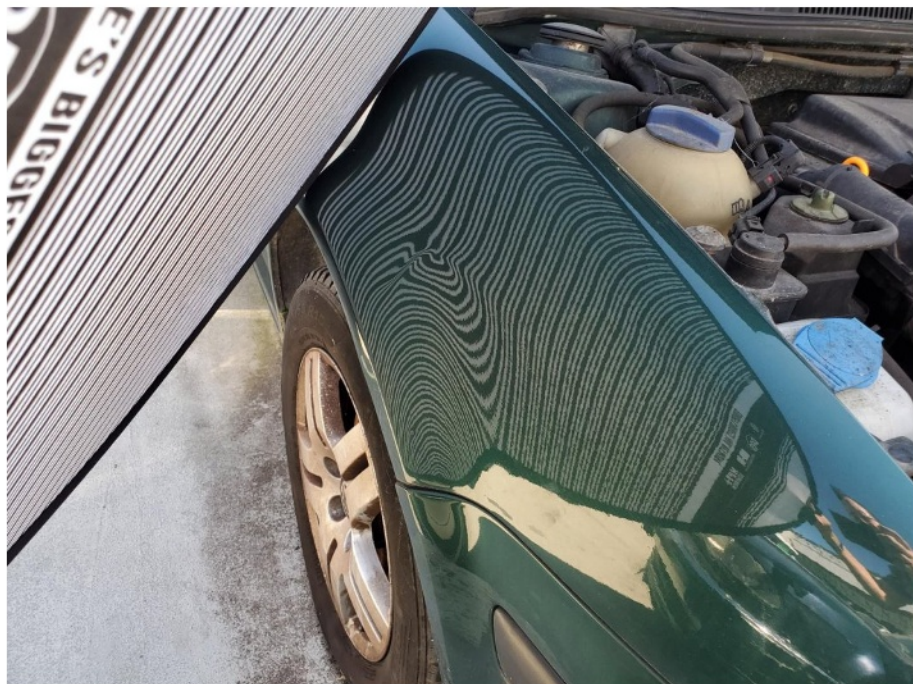
Bild Nr. 026

Schadenbereich: Der Kotflügel rechts ist deformiert/ Lichtbildaufnahme mit Streifensegel

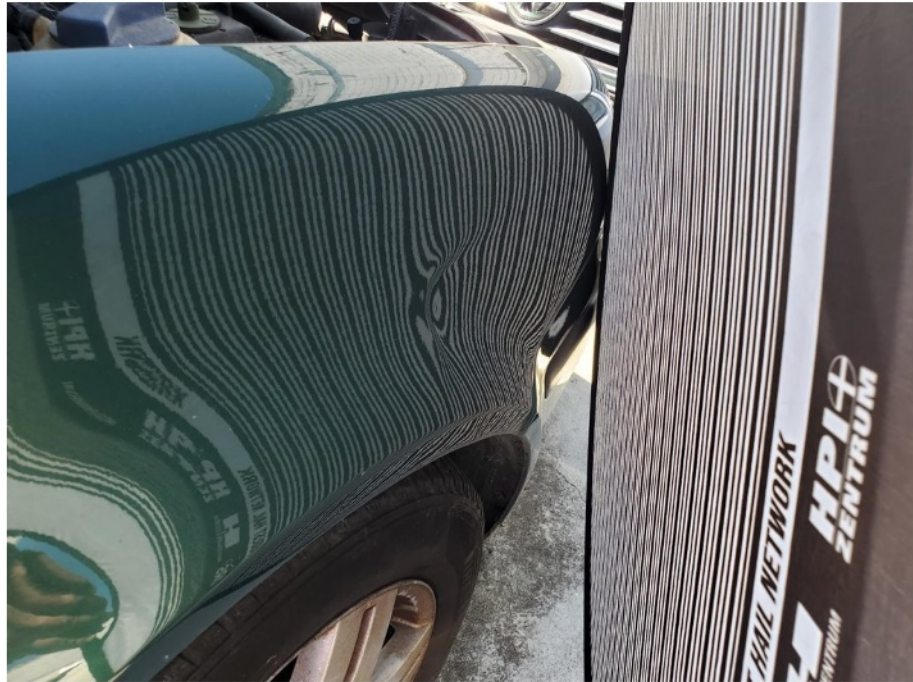
Bild Nr. 027

Schadenbereich: Der Kotflügel rechts ist deformiert/ Lichtbildaufnahme mit Streifensegel

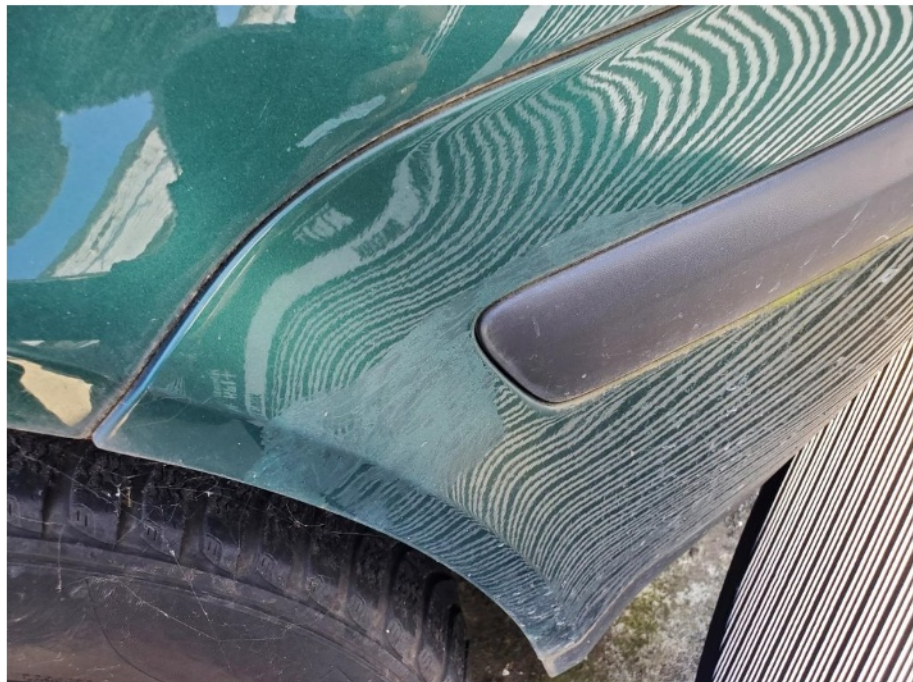
Bild Nr. 028

Schadenbereich: Die Stoßfängerverkleidung vorne ist verschrammt/ Lichtbildaufnahme mit Streifensegel

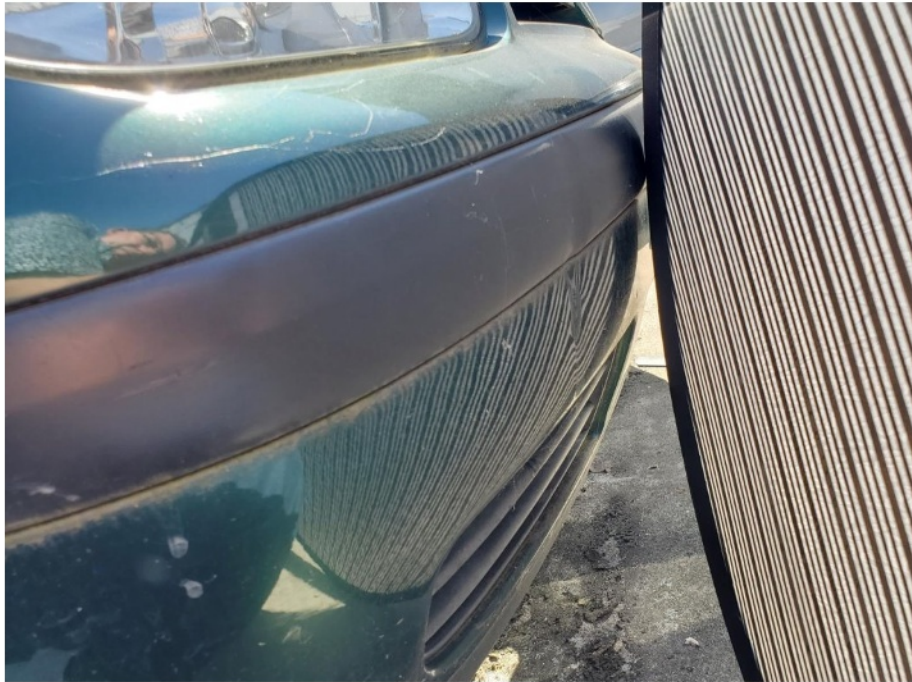
Bild Nr. 029

Schadenbereich: Die Stoßfängerverkleidung vorne ist deformiert/ Lichtbildaufnahme mit Streifensegel

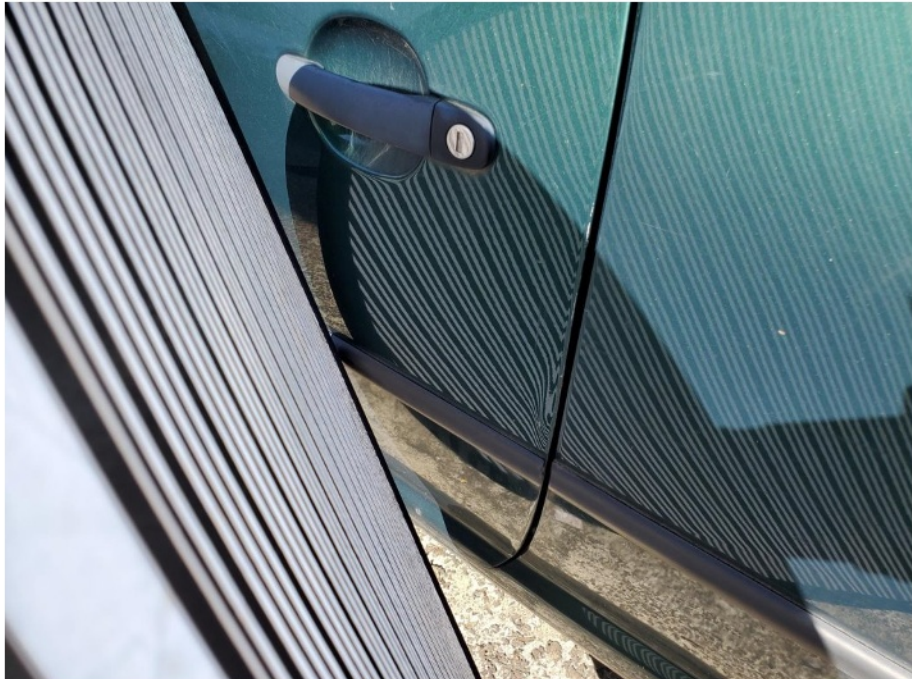
Bild Nr. 030

Schadenbereich: Die Tür links ist im Kantenbereich deformiert / Lichtbildaufnahme mit Streifensegel

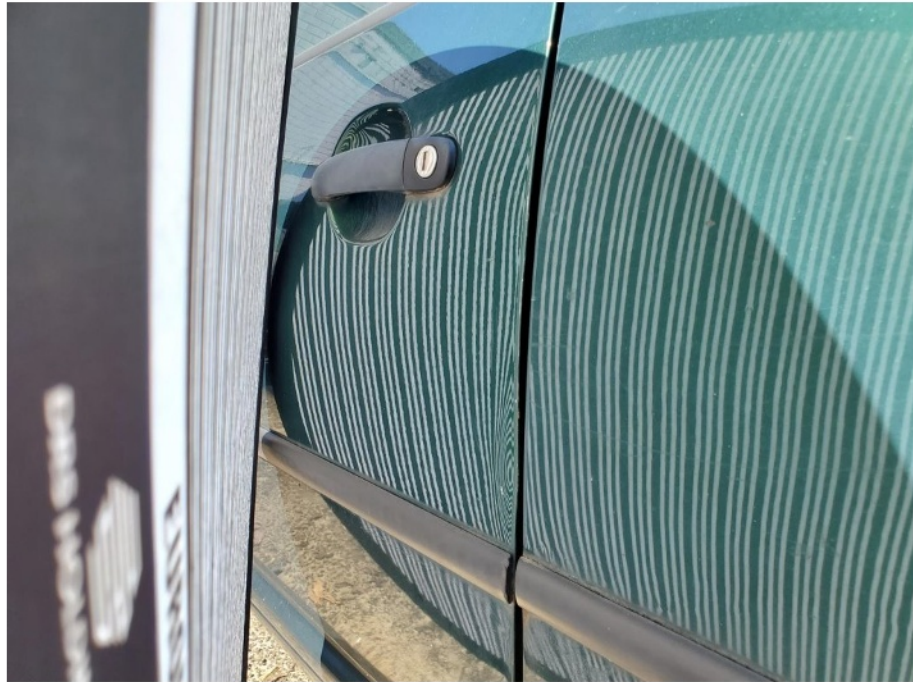
Bild Nr. 031

Schadenbereich: Die Tür links ist im Kantenbereich deformiert / Lichtbildaufnahme mit Streifensegel

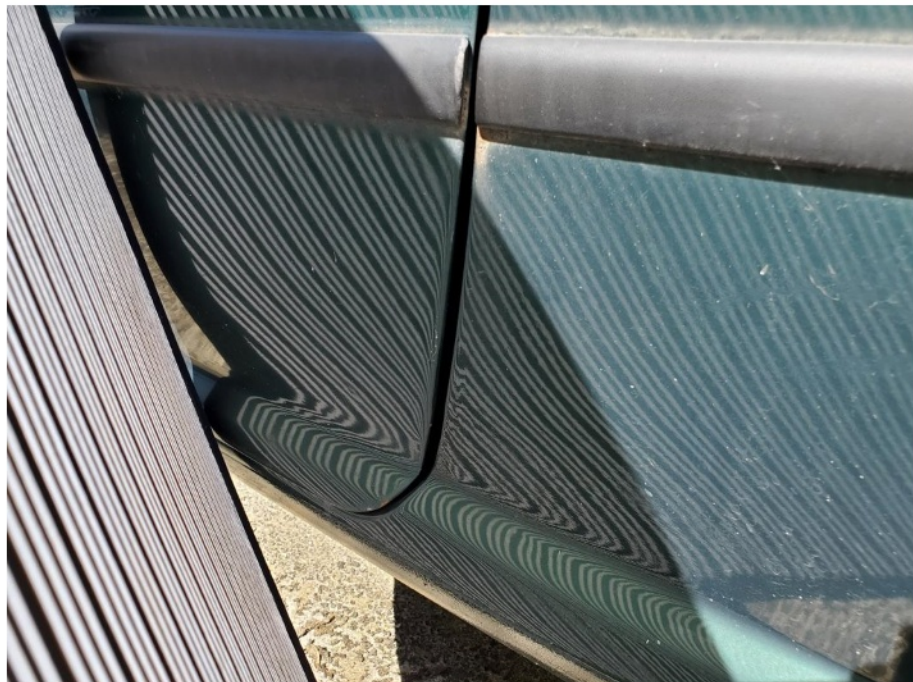
Bild Nr. 032

Schadenbereich: Die Tür links ist im Kantenbereich deformiert / Lichtbildaufnahme mit Streifensegel

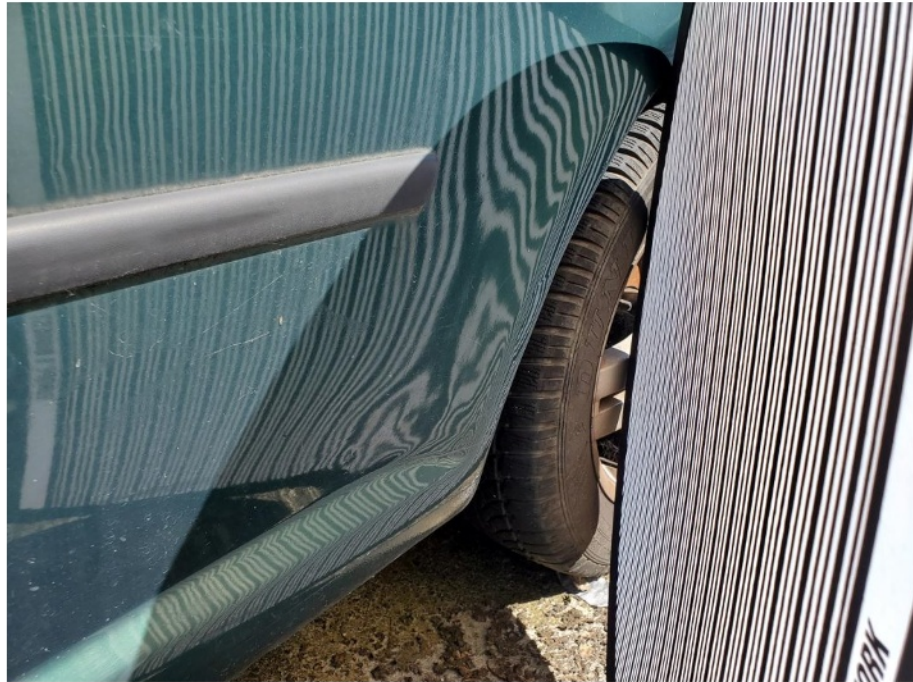
Bild Nr. 033

Schadenbereich: Die Seitenwand links ist deformiert / Lichtbildaufnahme mit Streifensegel

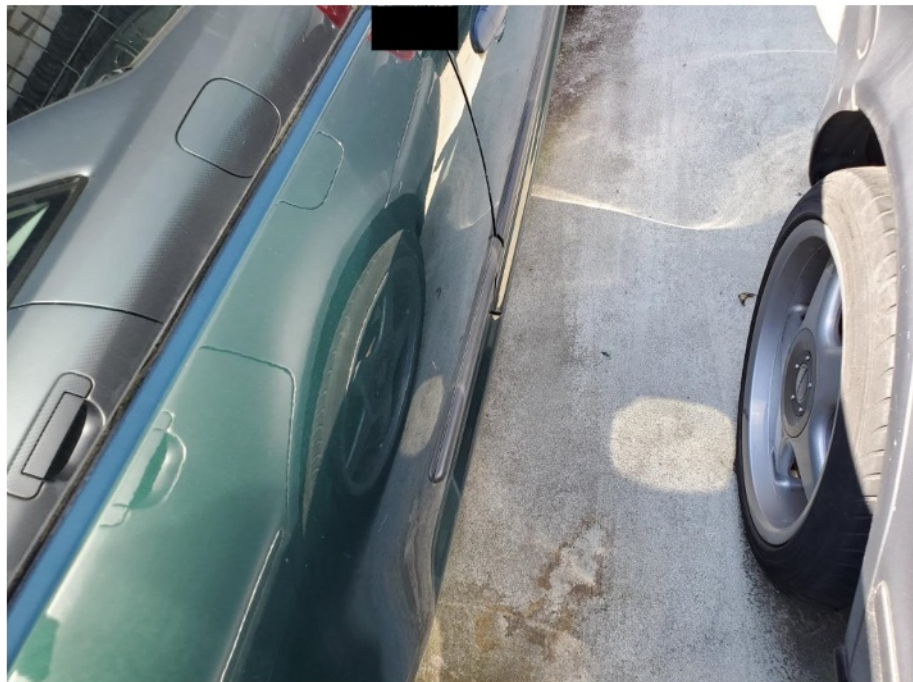
Bild Nr. 038

Schadenbereich: Seitenwand rechts Lackschichtenmessung / nicht messbar

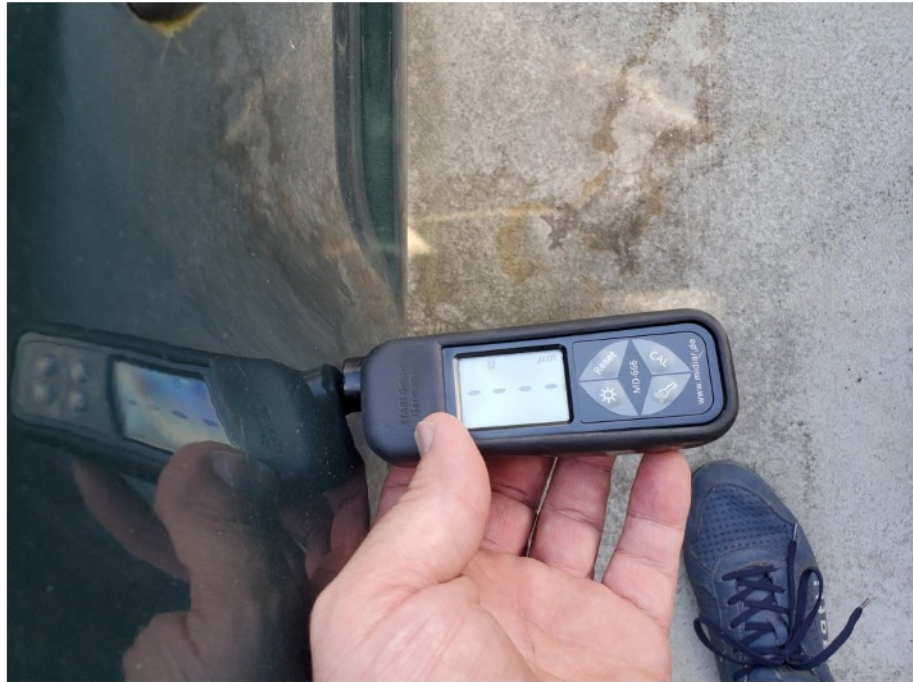
Bild Nr. 039

Schadenbereich: Seitenwand rechts Lackschichtenmessung / nicht messbar

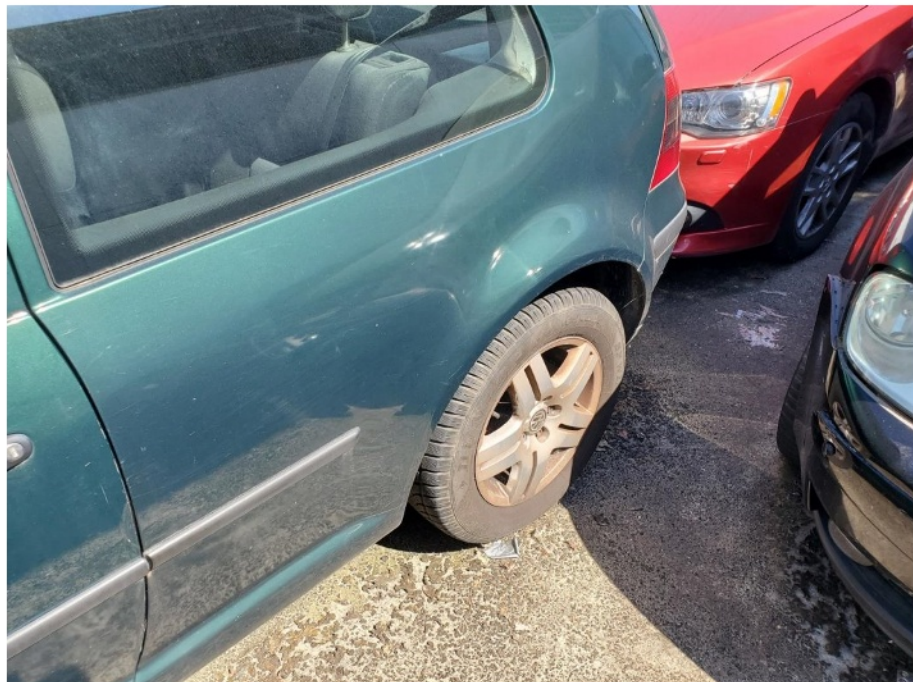
Bild Nr. 040

Schadenbereich: Seitenwand links Lackschichtenmessung / nicht messbar

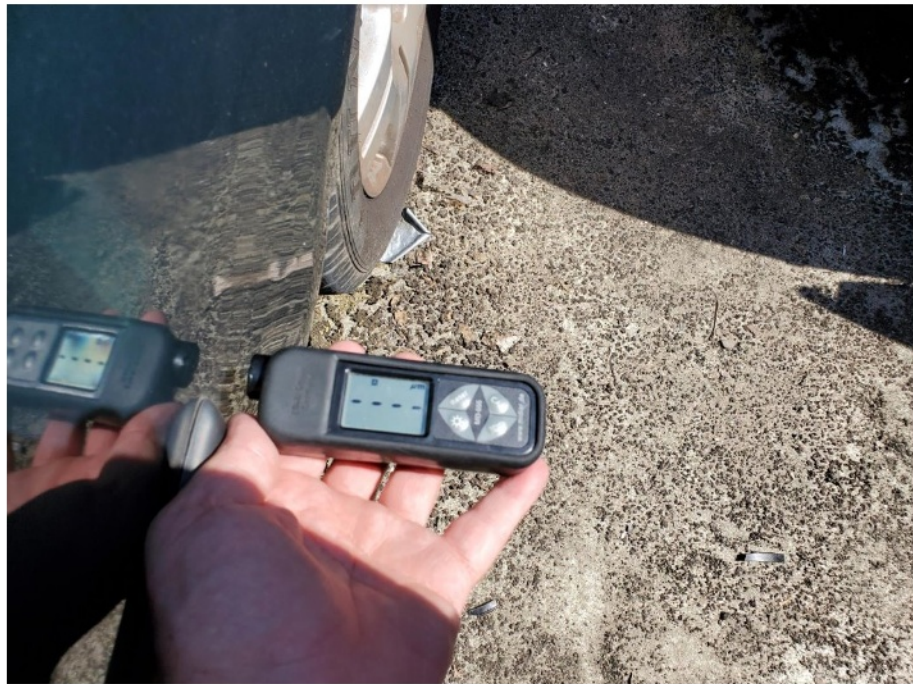
Bild Nr. 041

Schadenbereich: Seitenwand links Lackschichtenmessung / nicht messbar
