Fahrzeugbewertung

Betreff: Fzg.-Bewertung - Kennz.: [REDACTED]

Auftraggeber	Staatsanwaltschaft Bonn Frau [REDACTED] Herbert-Rabius-Str. 3 53225 Bonn	Fzg.-Halter	Staatsanwaltschaft Bonn Fra [REDACTED] Herbert-Rabius-Str. 3, 53225 Bonn
Auftr.-Datum:	13.05.2026	Verkehrssicherh.:	nicht fahrbereit u. verkehrssicher unzerlegt
Bes.-Datum:	18.05.2026 09:00	Fzg.-Zustand	
Besichtigt von:	[REDACTED]	Allgemeinzustand	ausreichend
Bes.-Ort:	[REDACTED]	Fzg.Art:	Pkw
Fzg.-Hersteller:	Audi	Fzg.-Typ	A4 Avant (B5)(02.1999->)

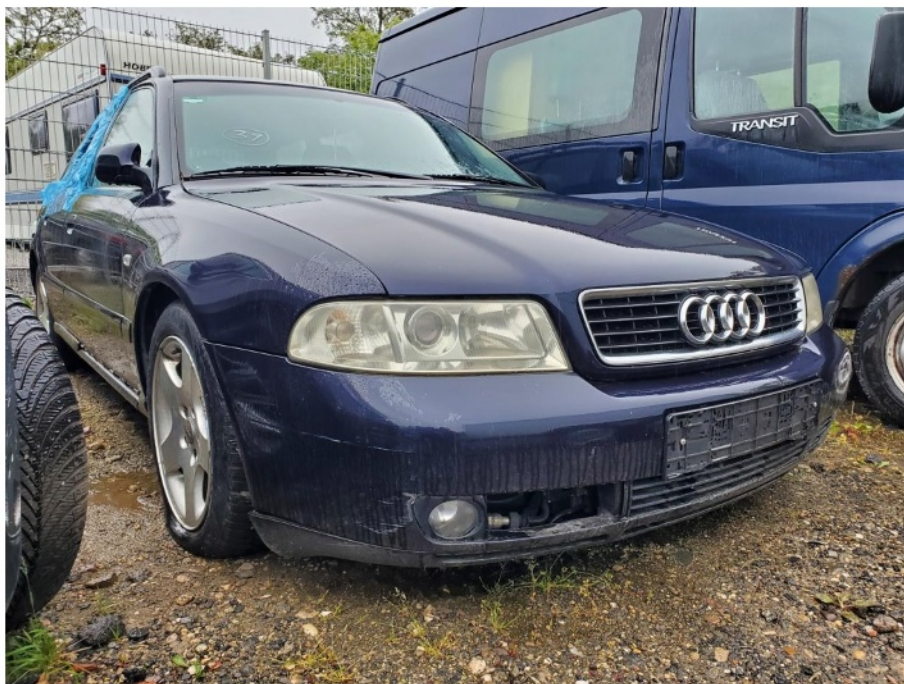
Bild Nr. 008

Schadenbereich: Die Stoßfängerverkleidung vorne ist gebrochen

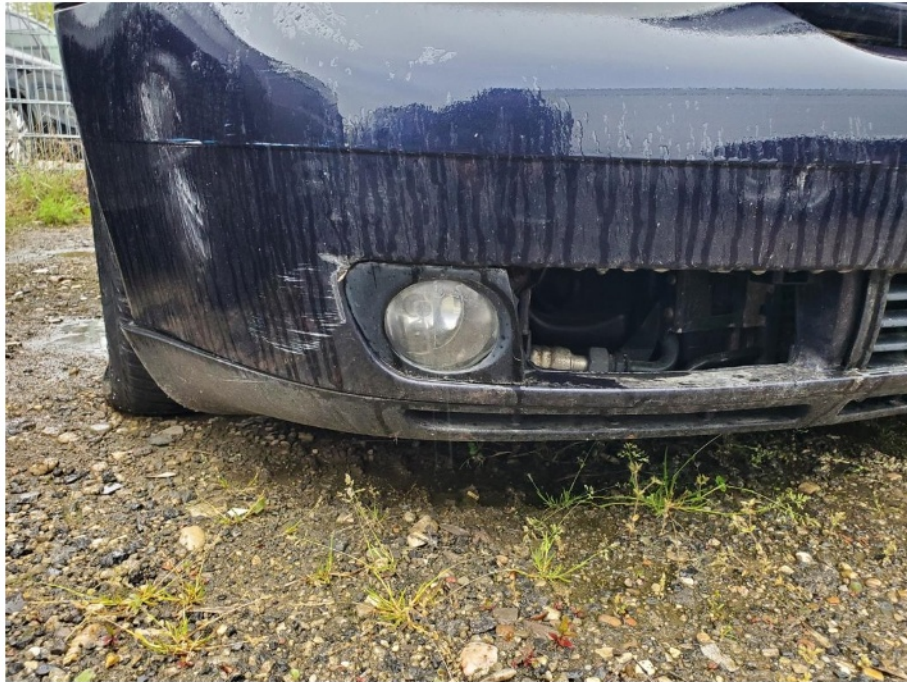
Bild Nr. 009

Schadenbereich: Die Stoßfängerverkleidung vorne ist gebrochen

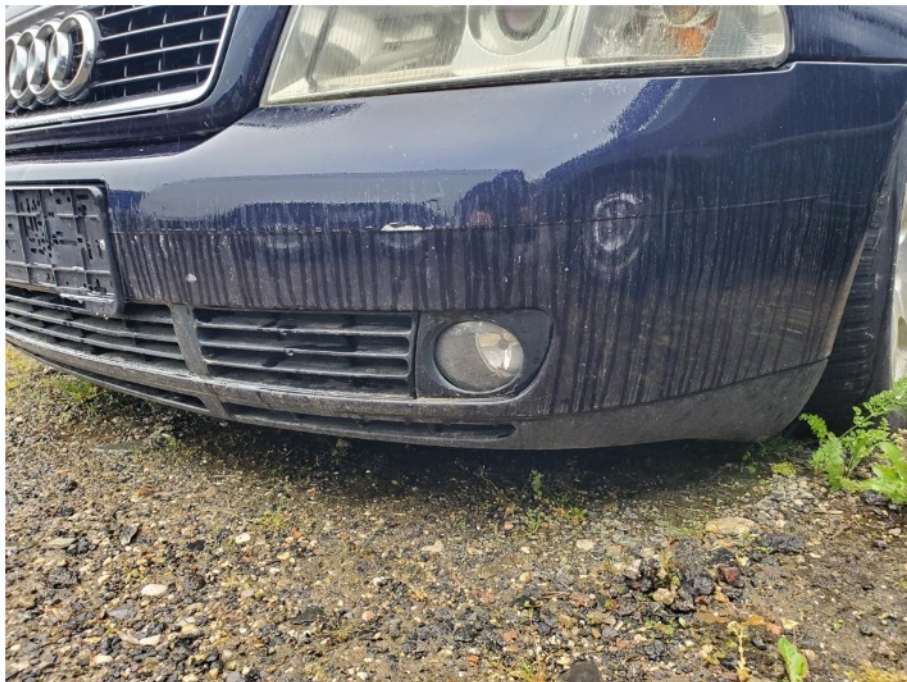
Bild Nr. 010

Schadenbereich: Die Stoßfängerverkleidung vorne ist gebrochen

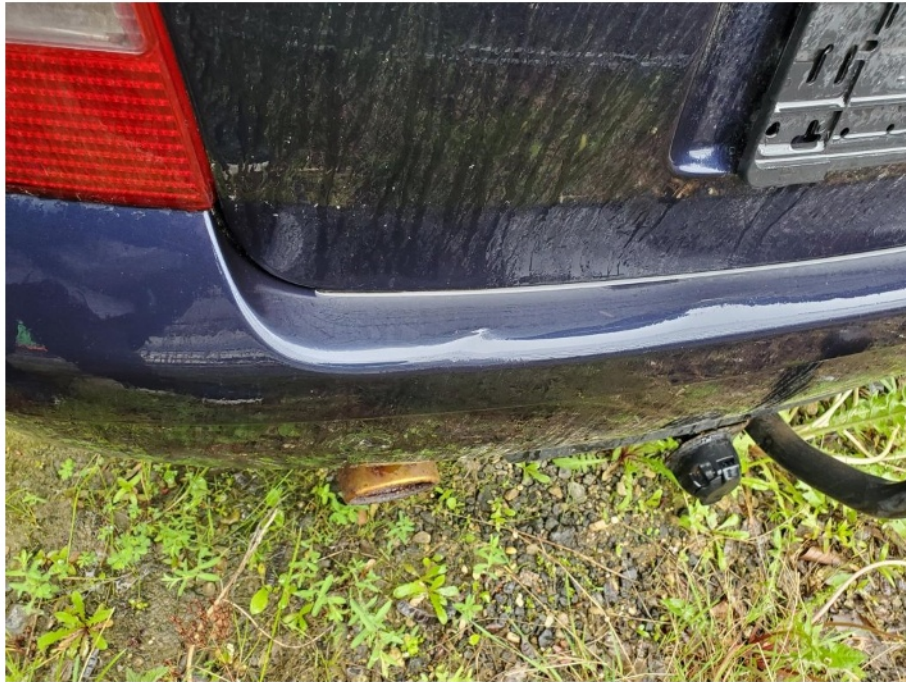
Bild Nr. 011

Schadenbereich : Die Stoßfängerverkleidung hinten ist deformiert

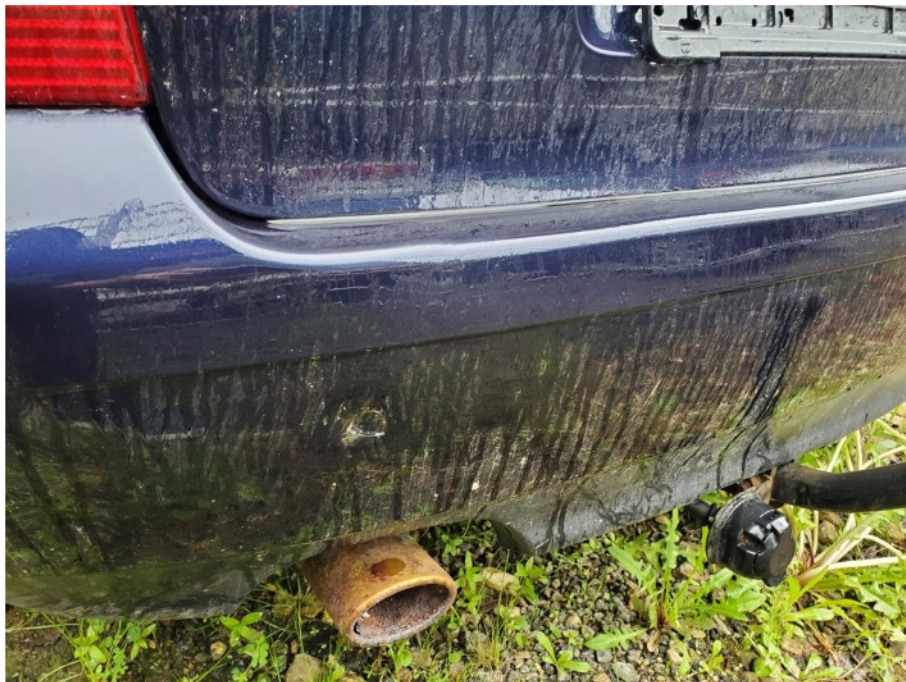
Bild Nr. 012

Schadenbereich : Die Stoßfängerverkleidung hinten ist deformiert

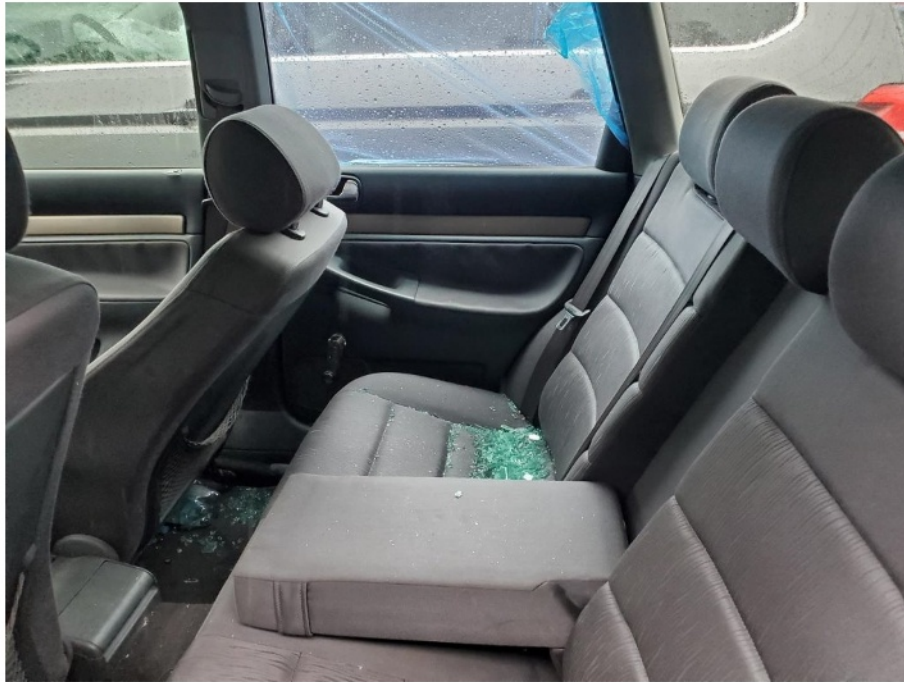
Bild Nr. 017

Schadenbereich: Die Seitenscheibe hinten rechts ist eingeschlagen

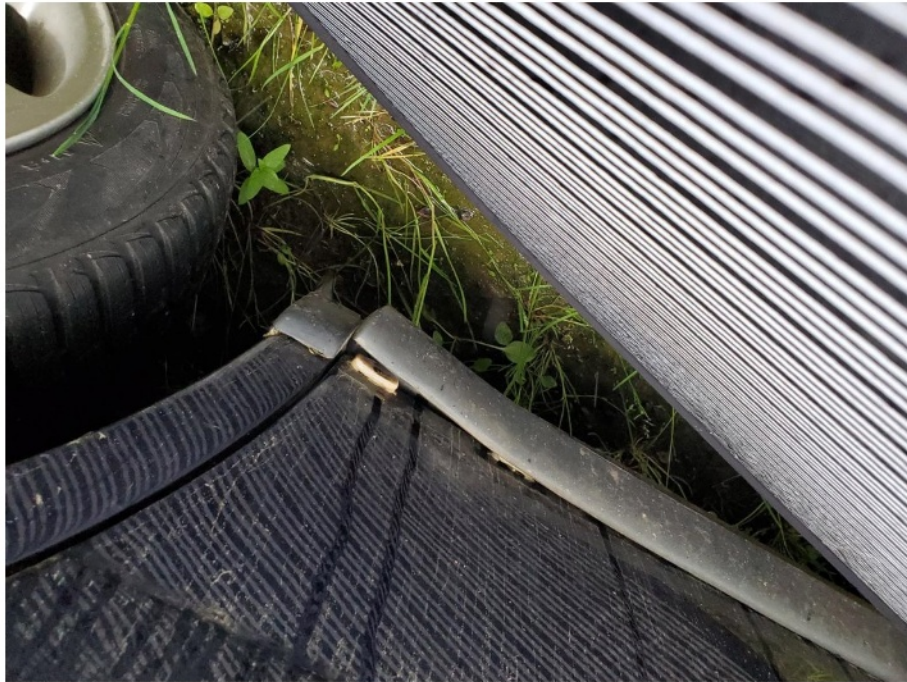
Bild Nr. 019

Schadenbereich : Die Tür hinten links ist verformt/ Die Schutzblenden sind verformt

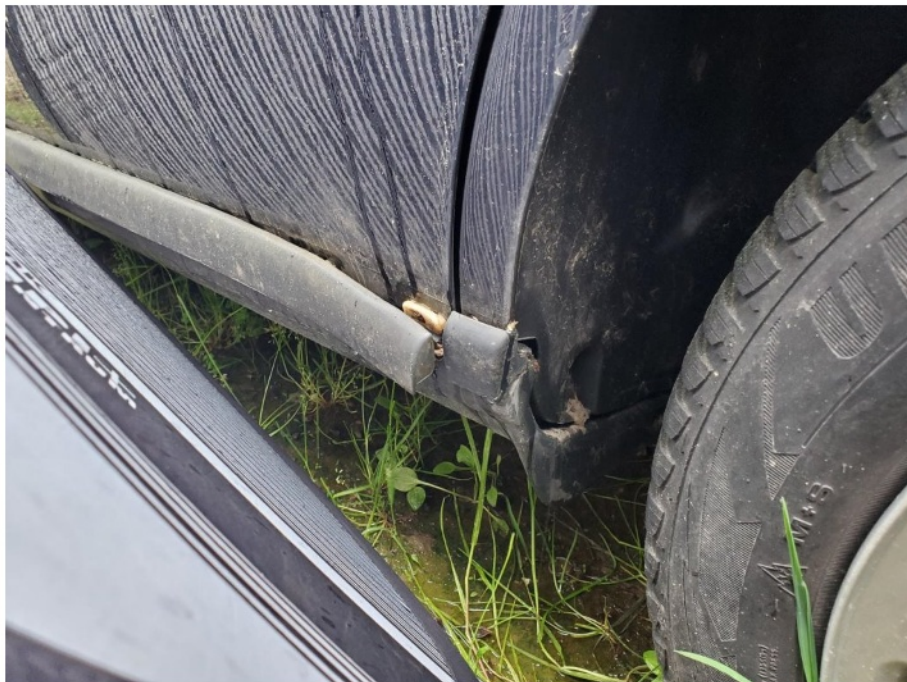
Bild Nr. 020

Schadenbereich : Die Tür hinten links ist verformt/ Die Schutzblenden sind verformt

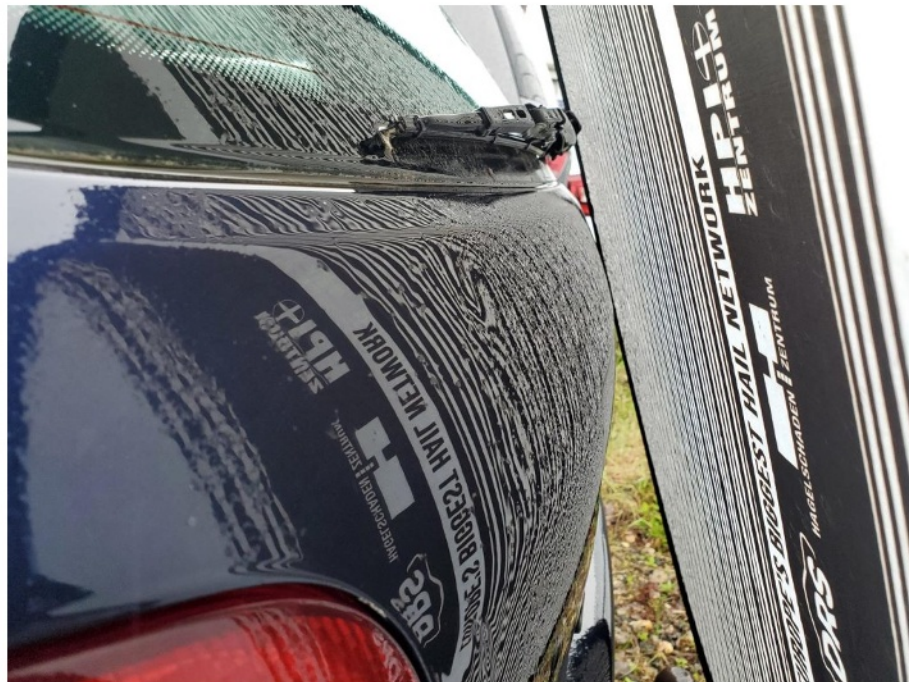
Bild Nr. 022

Schadenbereich : Die Heckklappe ist deformiert / Lichtbildaufnahme mit Streifenregel

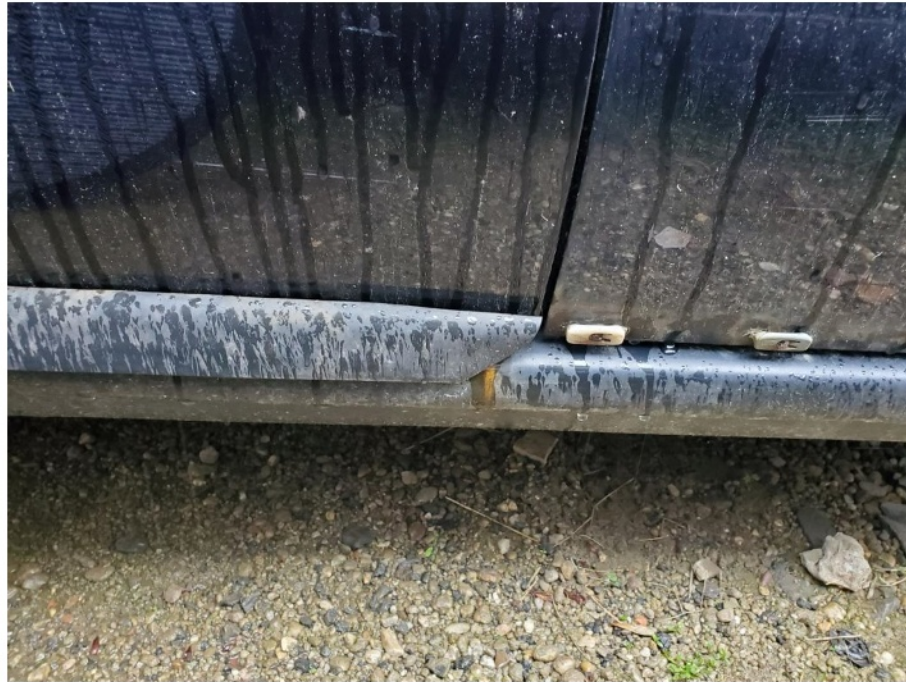
Bild Nr. 023

Schadenbereich: Die Schutzblenden der Türen rechts sind verformt

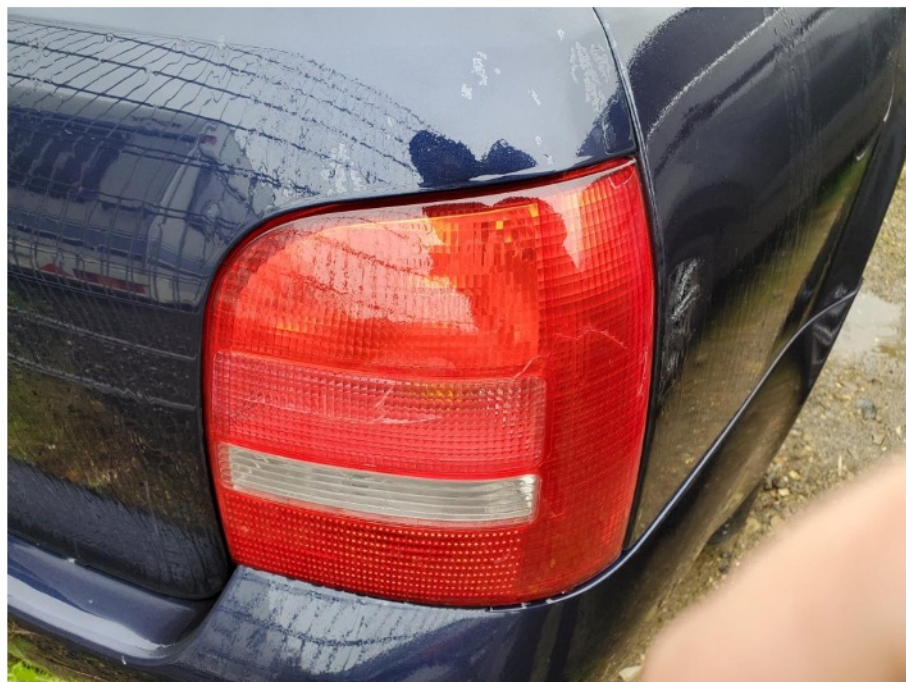
Bild Nr. 024

Schadenbereich: Die Rückleuchte rechts ist gebrochen

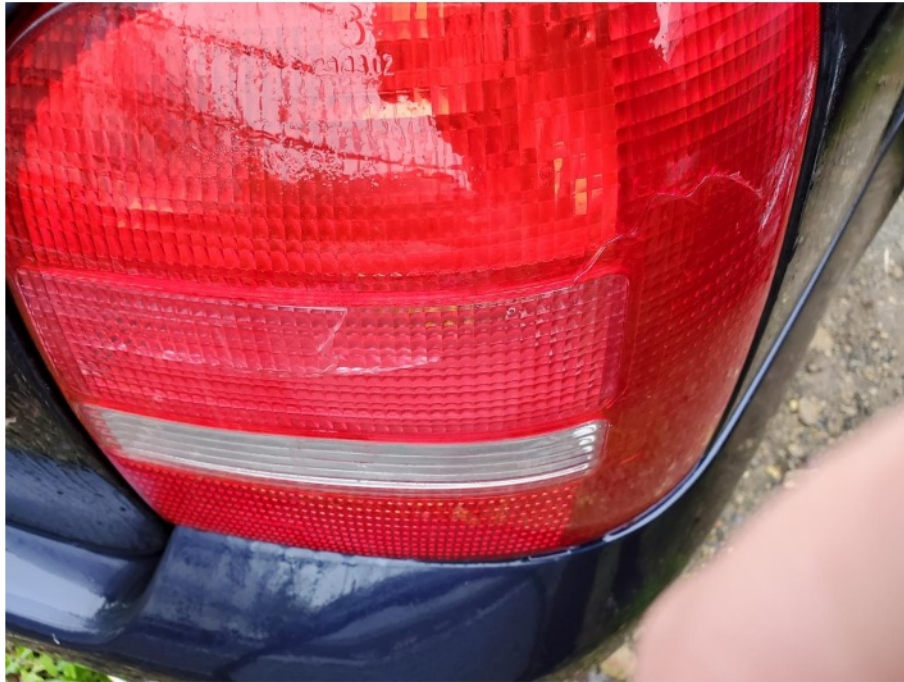
Bild Nr. 025

Schadenbereich: Die Rückleuchte rechts ist gebrochen

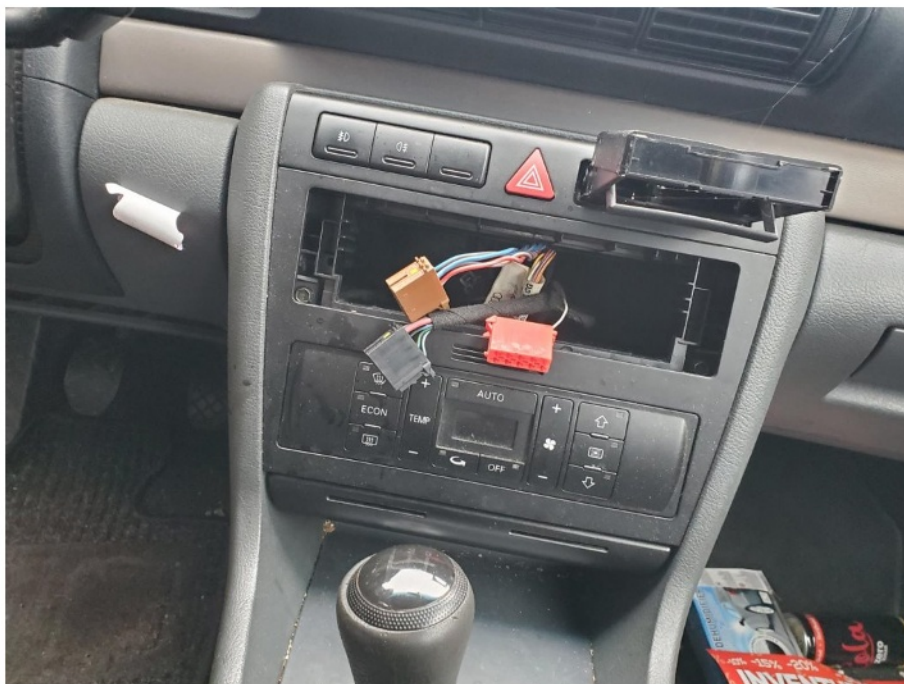
Bild Nr. 026

Schadenbereich: Das Radio fehlt

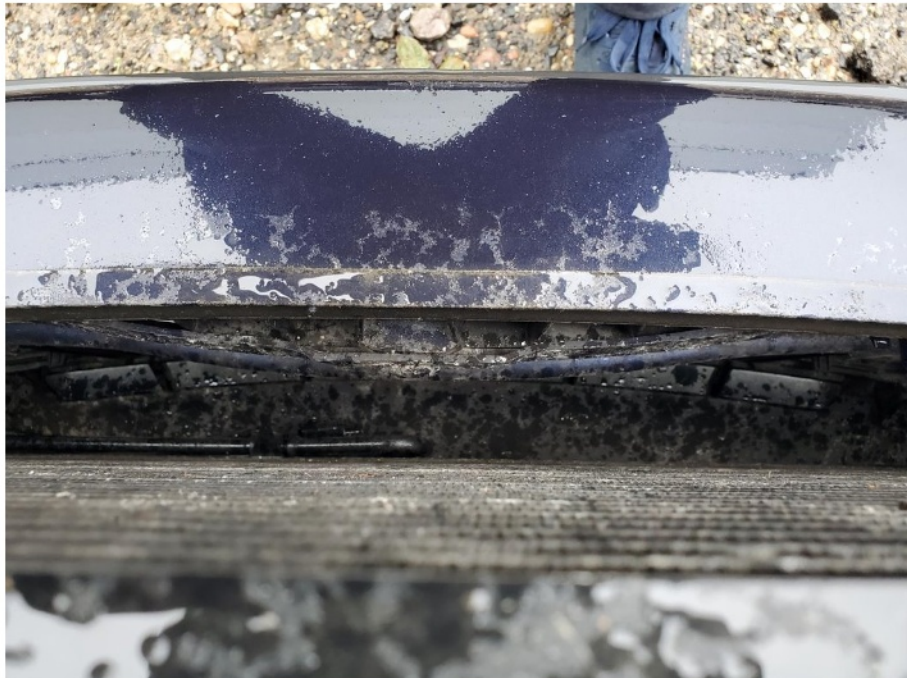
Bild Nr. 032

Schadenbereich: Der Querträger vorne ist deformiert
