Fahrzeugbewertung

Betreff: Fzg.-Bewertung - Kennz.: [REDACTED]

Auftraggeber	Staatsanwaltschaft Bonn Frau [REDACTED] Herbert-Rabius-Str. 3 53225 Bonn	Fzg.-Halter	Staatsanwaltschaft Bonn Fra [REDACTED] Herbert-Rabius-Str. 3, 53225 Bonn
Auftr.-Datum:	17.03.2026	Verkehrssicherh.:	nicht fahrbereit u. verkehrssicher unzerlegt
Bes.-Datum:	18.03.2026 11:50	Fzg.-Zustand	
Besichtigt von:	[REDACTED]	Allgemeinzustand	mangelhaft
Bes.-Ort:	[REDACTED]	Fzg.-Art:	Pkw
Fzg.-Hersteller:	Renault	Fzg.-Typ	Twingo (C06)(05.1993->)

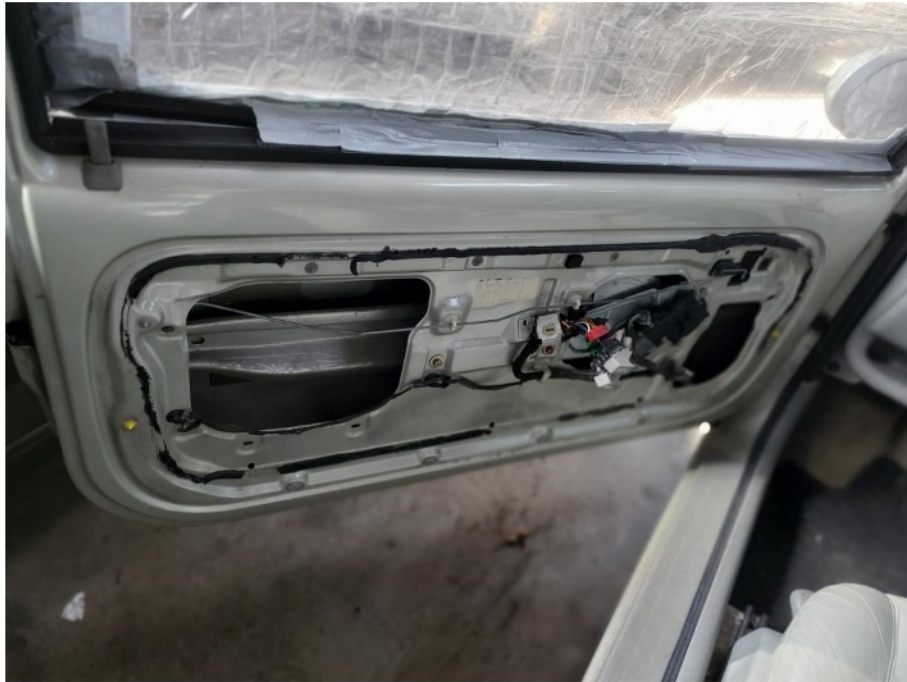
Bild Nr. 007

Schadenbereich: Türverkleidung vorne links fehlt / Türscheibe links gebrochen

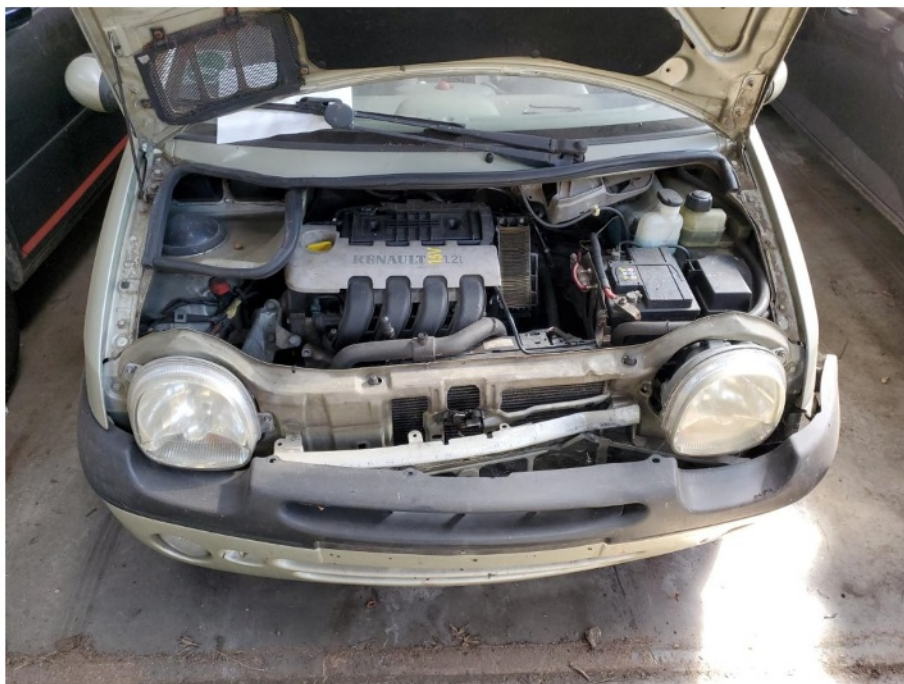
Bild Nr. 012

Schadenbereich: Die Stoßfängerverkleidung vorne ist gebrochen/ Die Frontmaske ist deformiert/ Der Hauptscheinwerfer links ist gebrochen

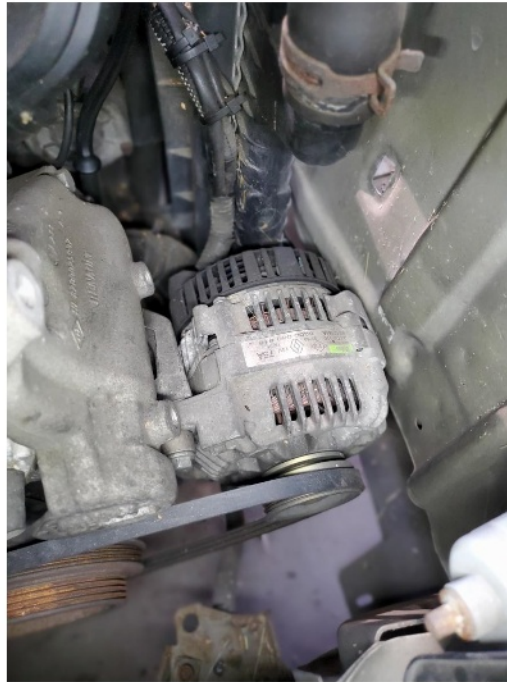
Bild Nr. 013

Schadenbereich: Die Lima ist beaufschlagt

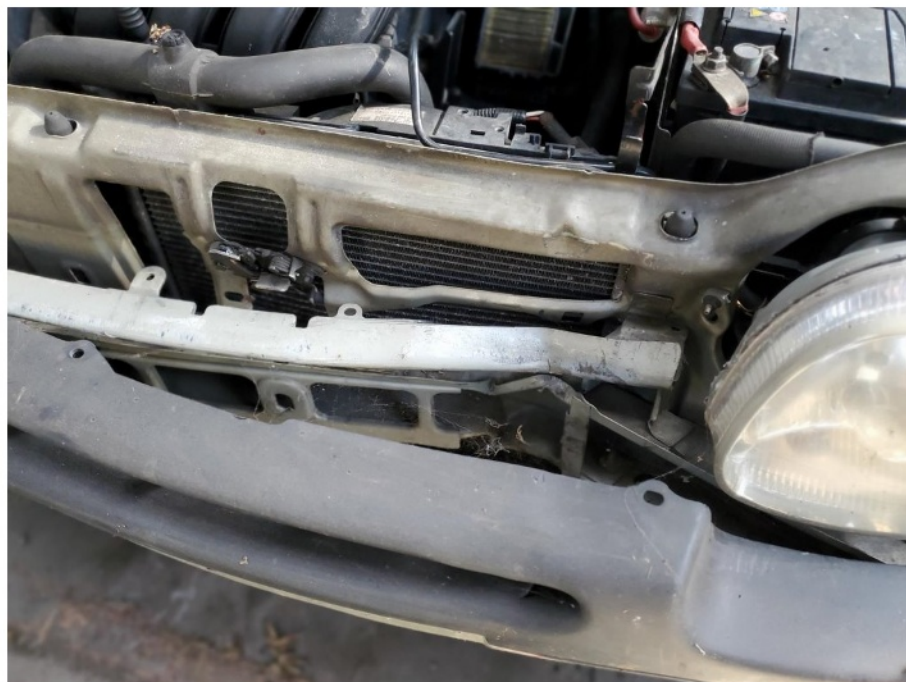
Bild Nr. 014

Schadenbereich: Die Stoßfängerverkleidung vorne ist gebrochen/ Die Frontmaske ist deformiert/ Der Hauptscheinwerfer links ist gebrochen

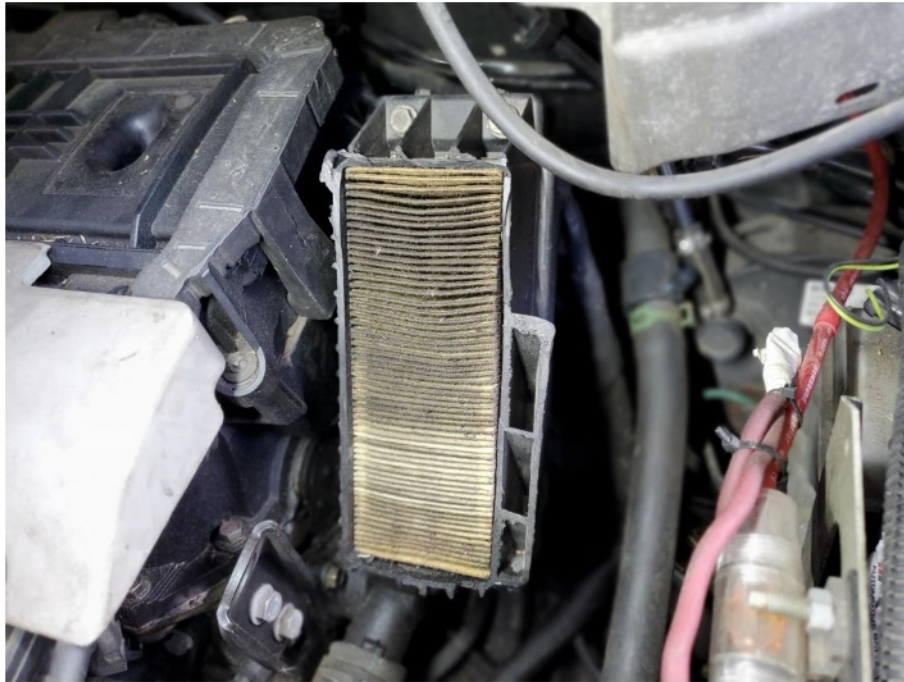
Bild Nr. 015

Schadenbereich : Die Abdeckung Luftfiltergehäuse fehlt

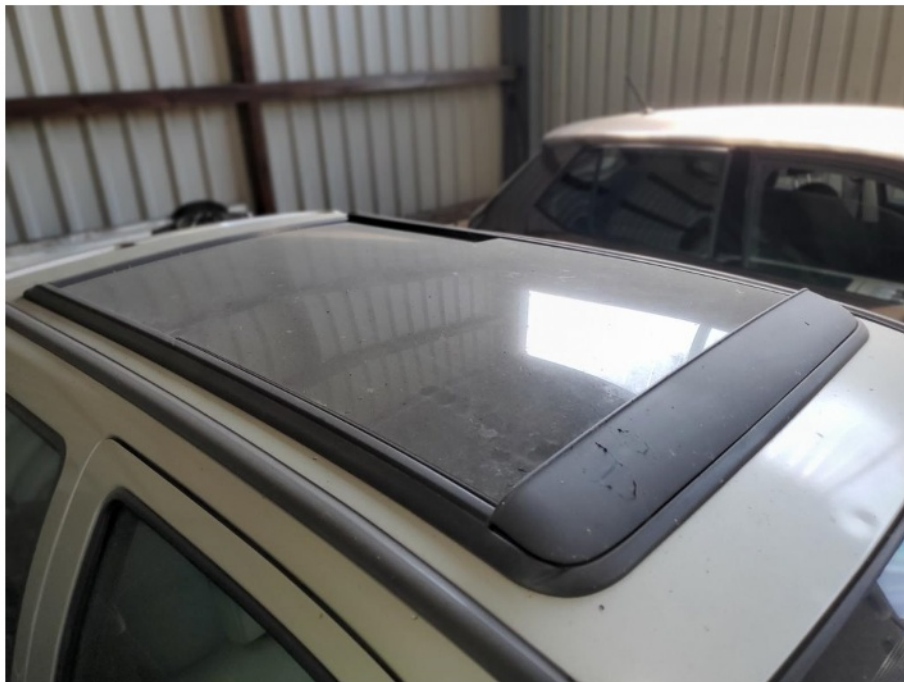
Bild Nr. 016

Schadenbereich: Das Fahrzeugdach ist mehrfach eingedellt

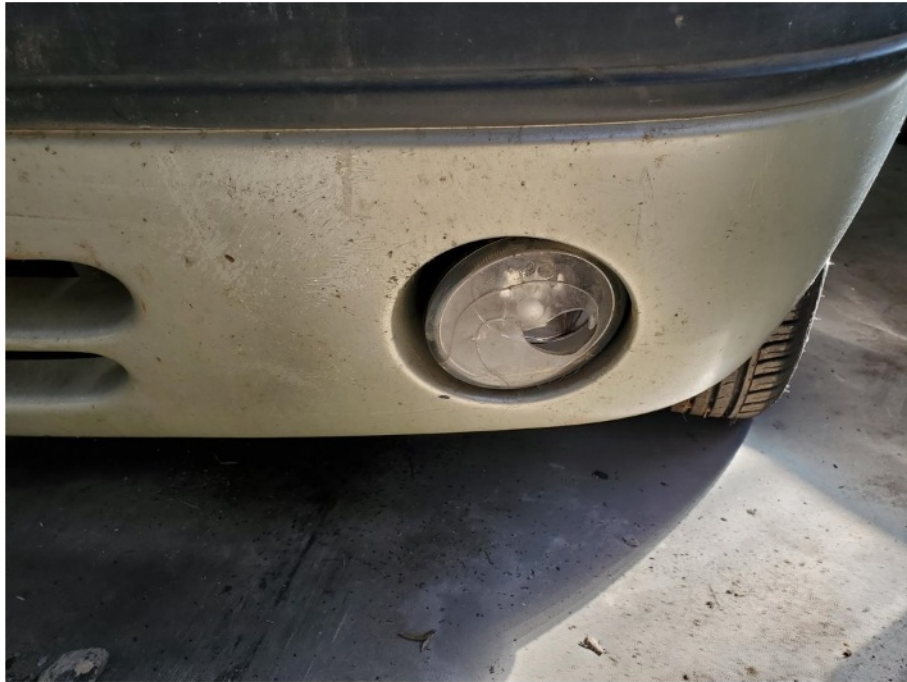
Bild Nr. 017

Schadenbereich: Der Nebelscheinwerfer links ist gebrochen

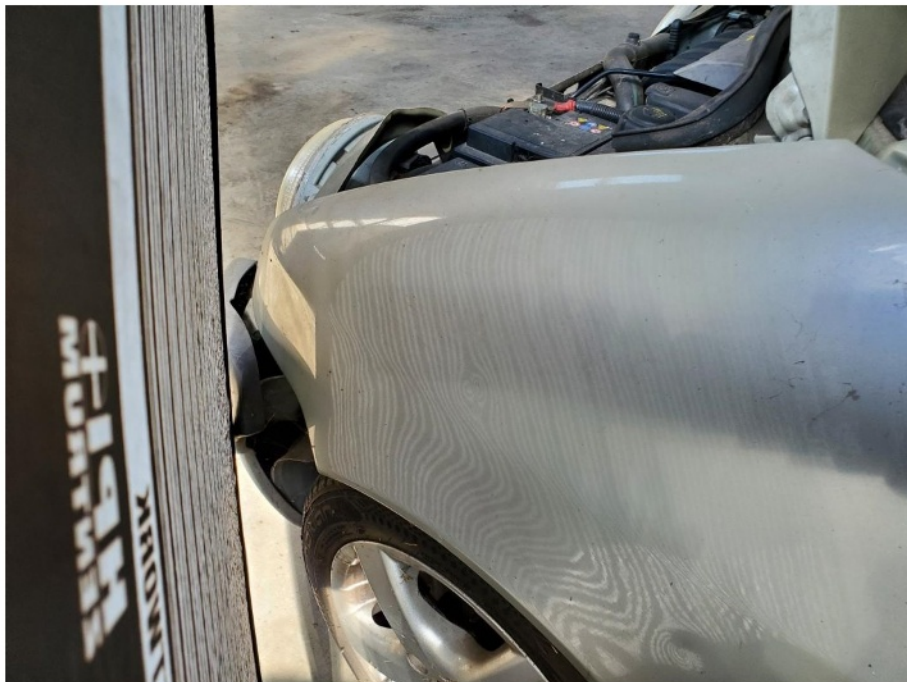
Bild Nr. 018

Schadenbereich: Der Kotflügel links ist eingedellt / Lichtbildaufnahme mit Streifensegel

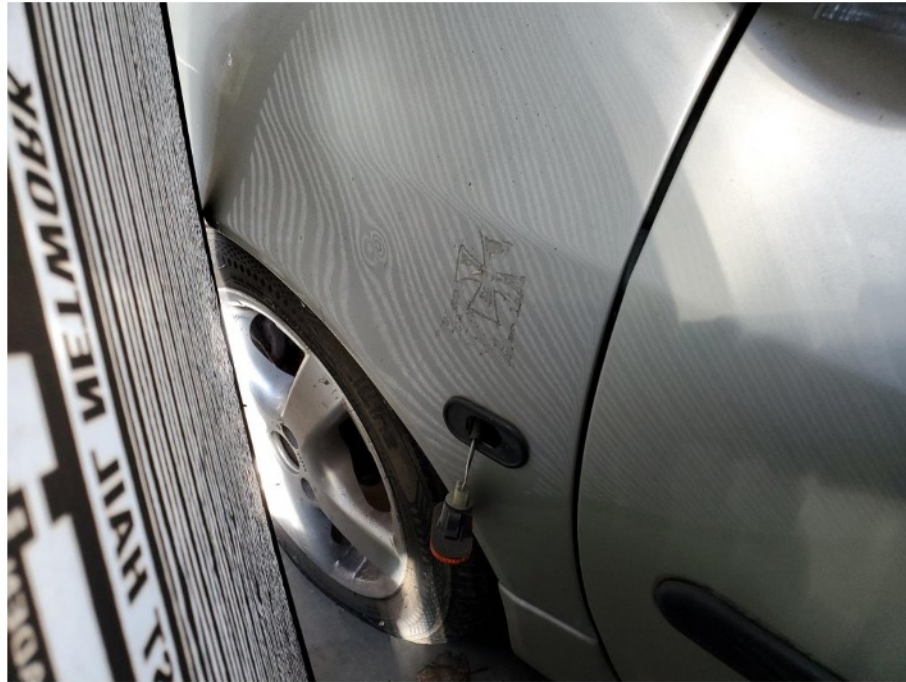
Bild Nr. 019

Schadenbereich: Der Kotflügel links ist eingedellt / Lichtbildaufnahme mit Streifensegel / Der Blinker links ist gebrochen

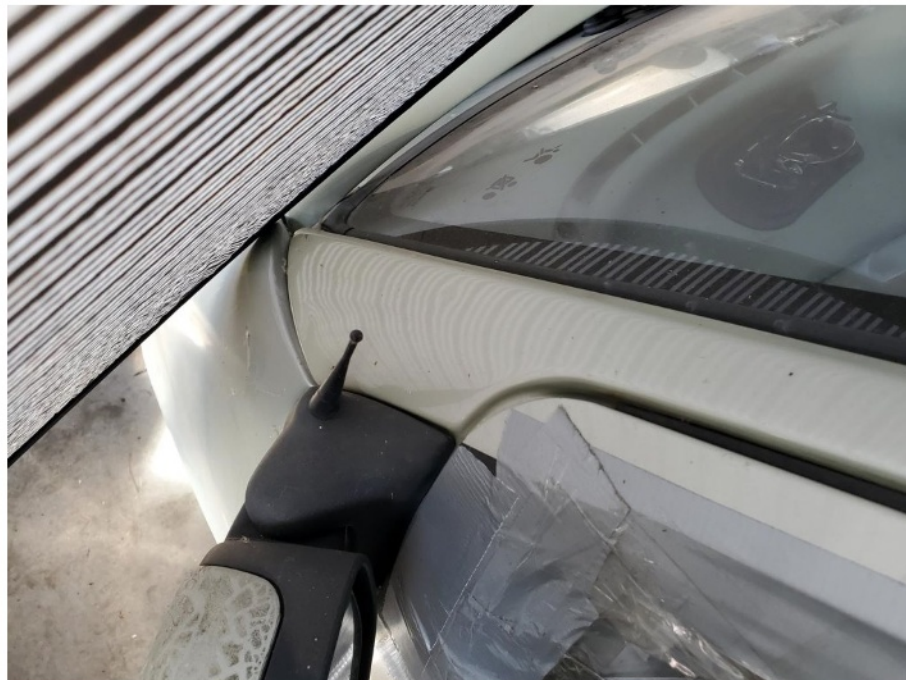
Bild Nr. 020

Schadenbereich : Die A-Säule links ist eingedellt / Lichtbildaufnahme mit Streifensegel

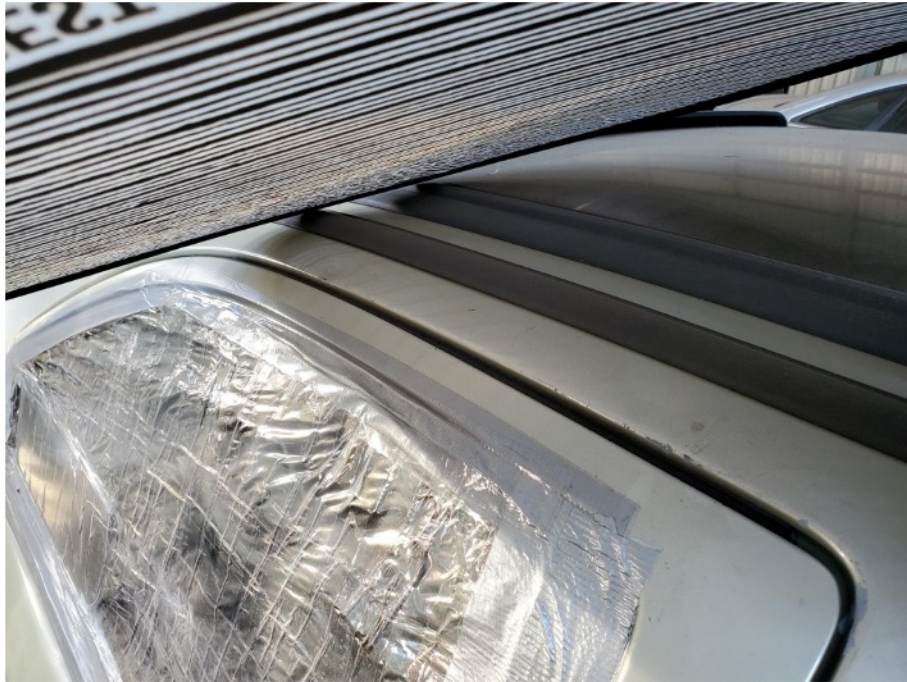
Bild Nr. 021

Schadenbereich: Der Dachrahmen links ist eingedellt / Lichtbildaufnahme mit Streifensegel

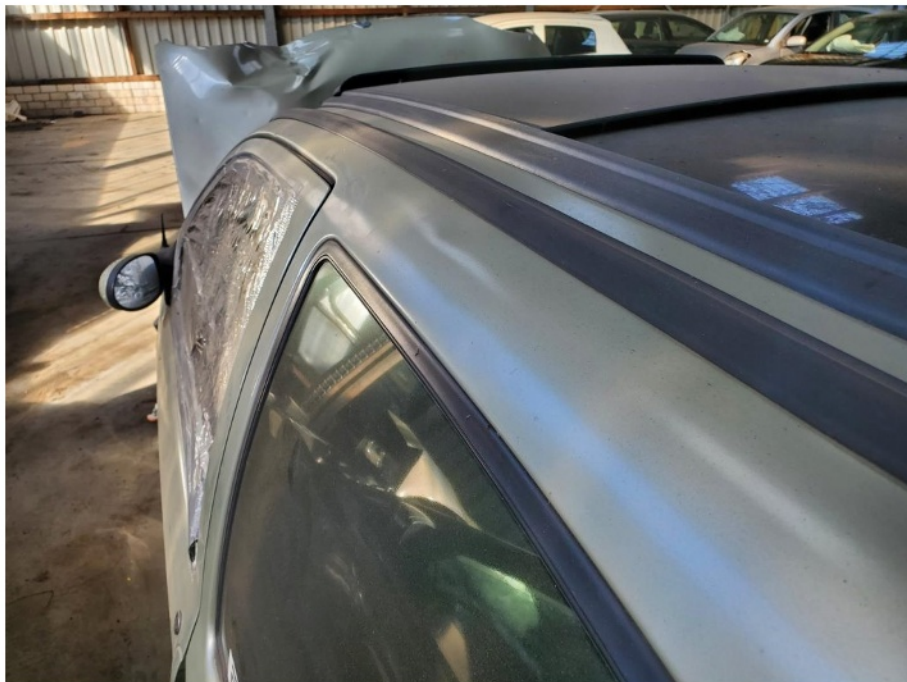
Bild Nr. 022

Schadenbereich: Der Dachrahmen links ist eingedellt

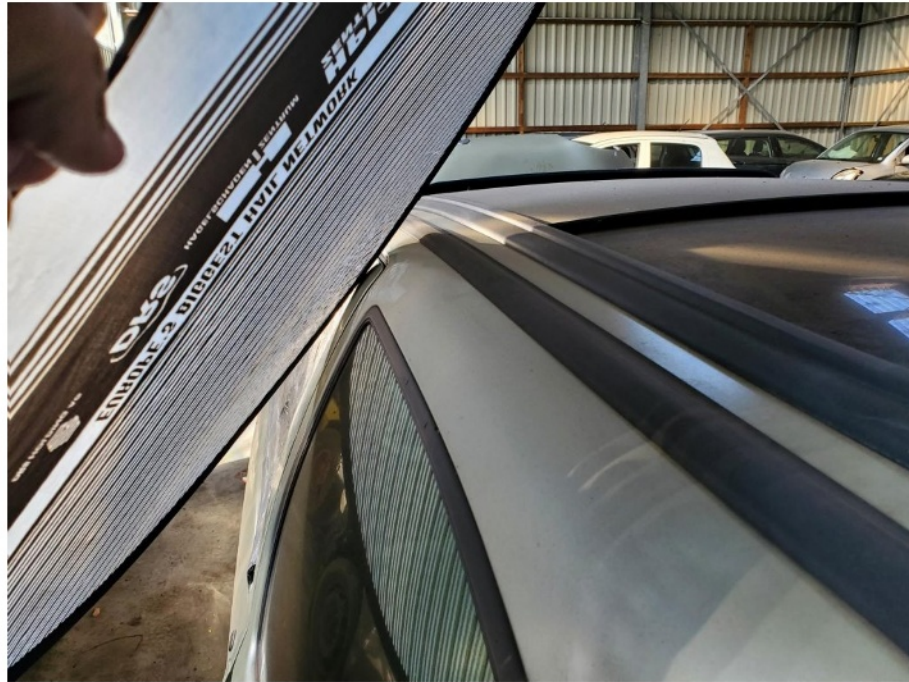
Bild Nr. 023

Schadenbereich: Der Dachrahmen links ist eingedellt / Lichtbildaufnahme mit Streifensegel

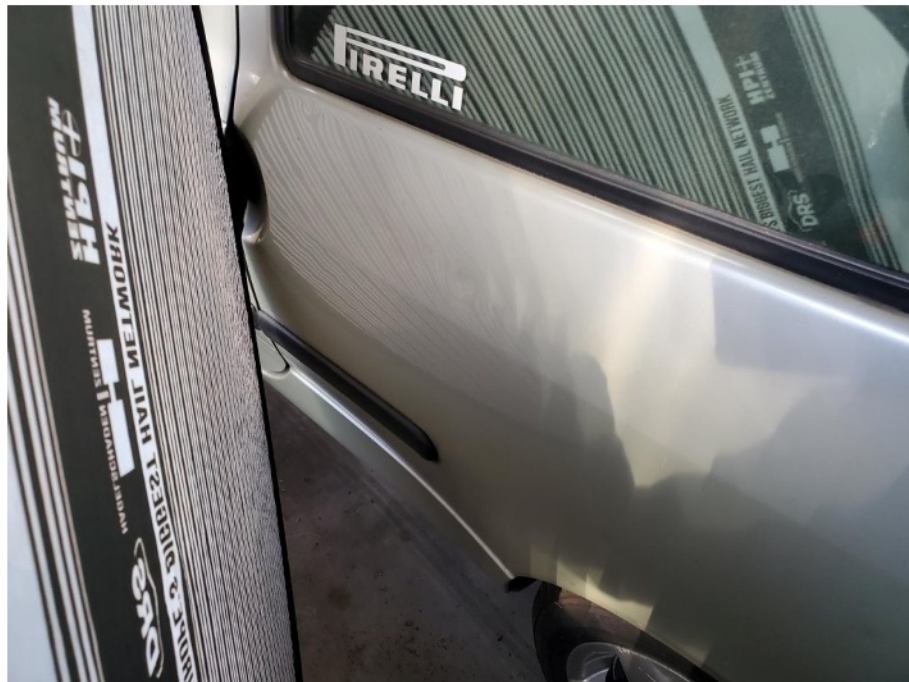
Bild Nr. 024

Schadenbereich: Die Seitenwand links ist eingedellt / Lichtbildaufnahme mit Streifensegel

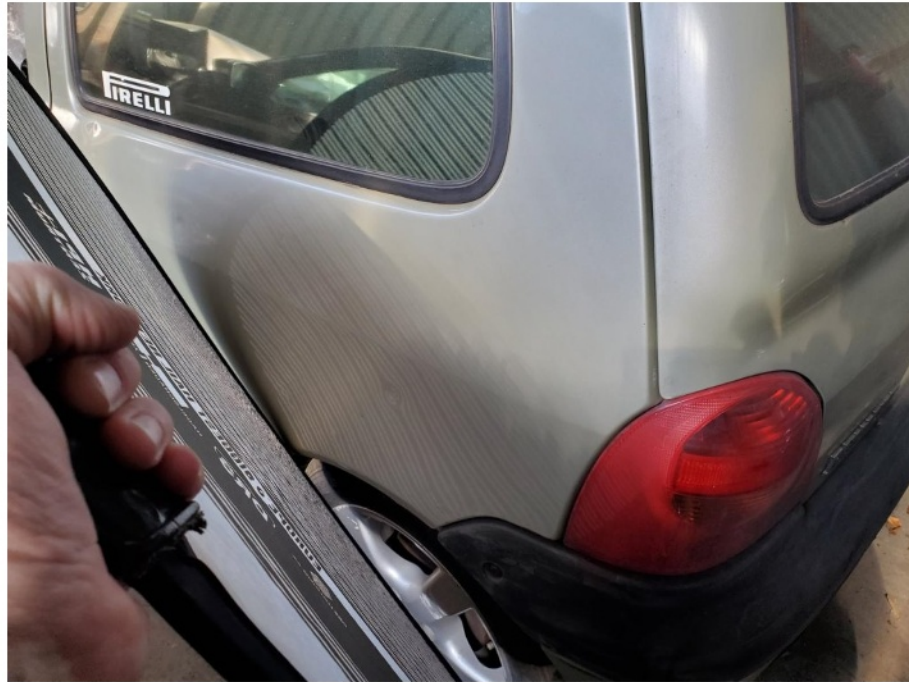
Bild Nr. 025

Schadenbereich: Die Seitenwand links ist eingedellt / Lichtbildaufnahme mit Streifensegel

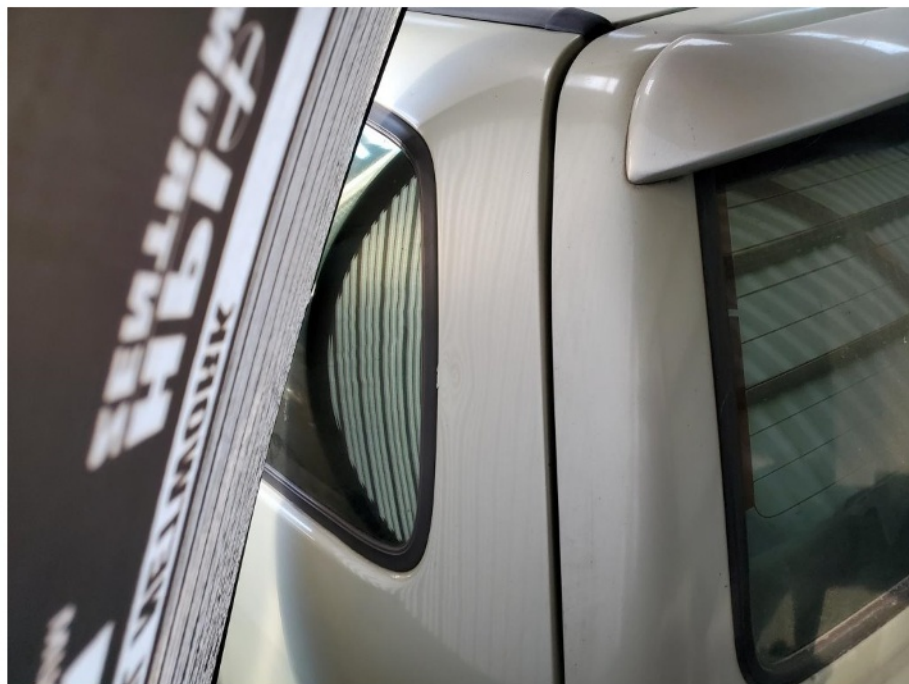
Bild Nr. 026

Schadenbereich: Die Seitenwand links ist eingedellt / Lichtbildaufnahme mit Streifensegel

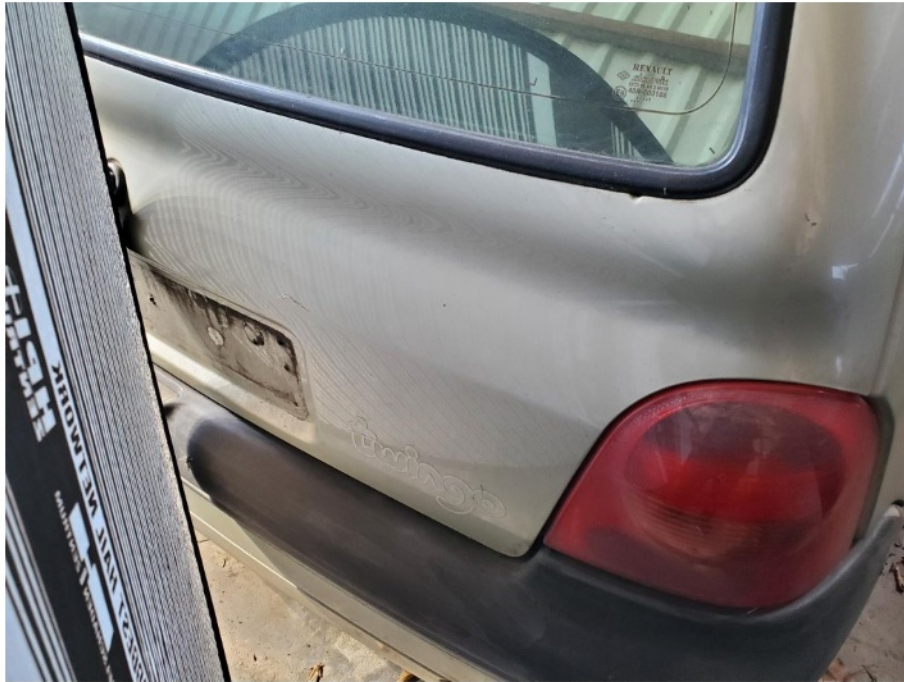
Bild Nr. 027

Schadenbereich : Die Heckklappe ist eingedellt / Lichtbildaufnahme mit Streifensegel

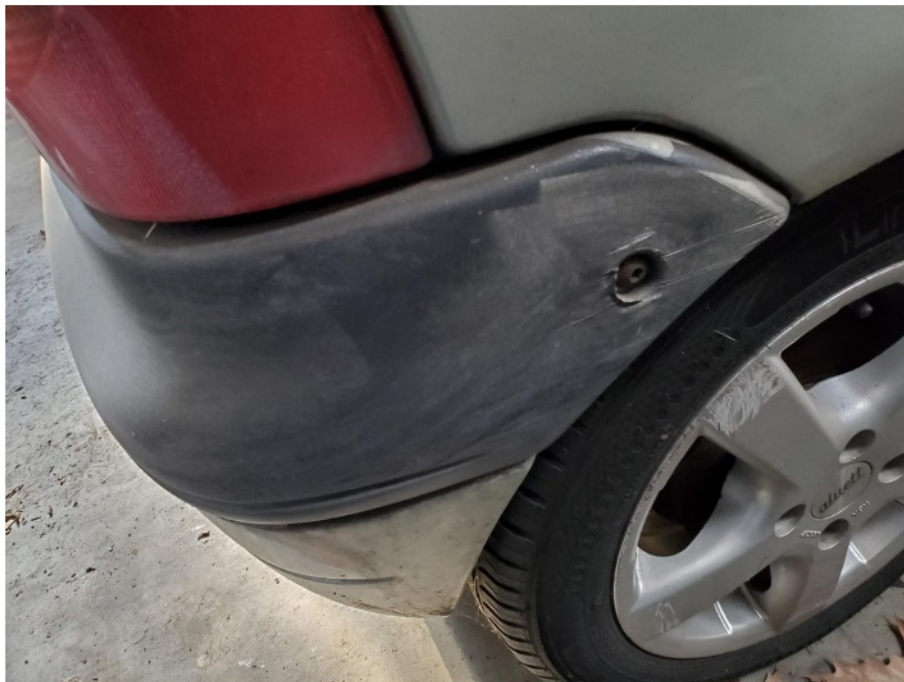
Bild Nr. 028

Schadenbereich: Die Stoßfängerverkleidung hinten ist verschrammt

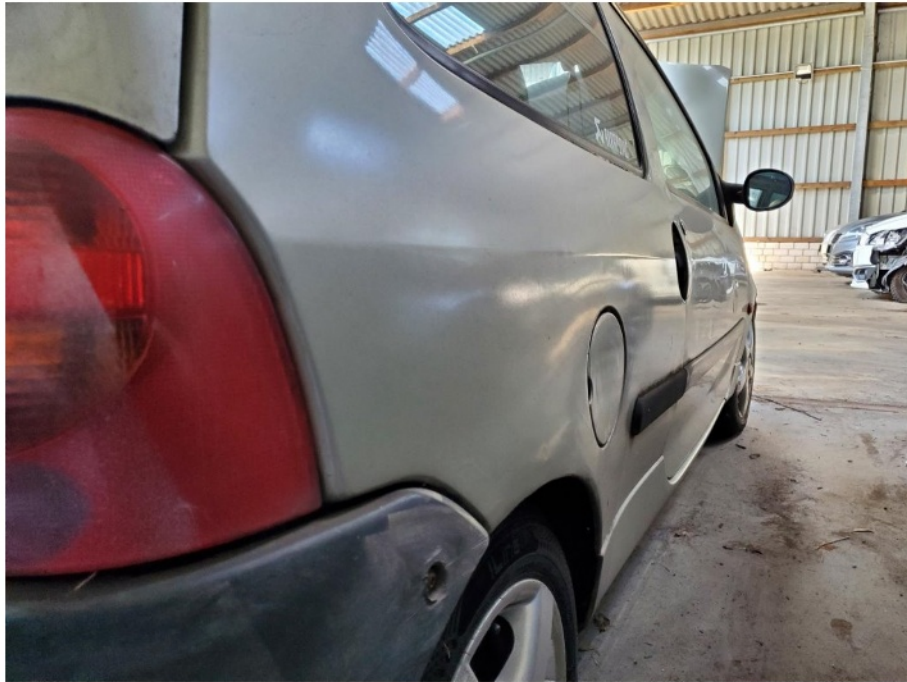
Bild Nr. 029

Schadenbereich: Die Seitenwand rechts wurde lackiert

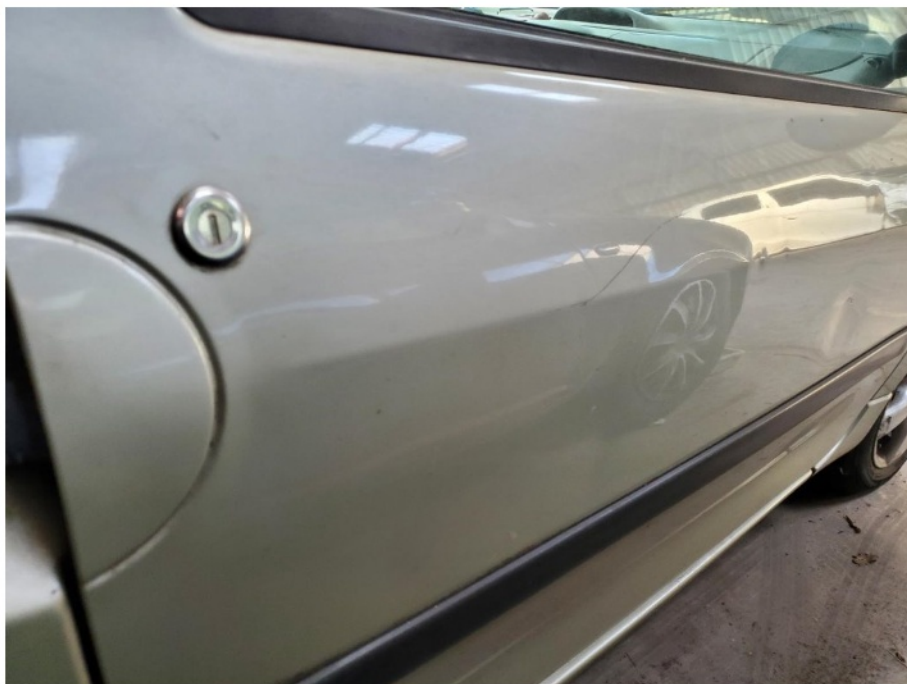
Bild Nr. 030

Schadenbereich: Die Tür rechts ist eingedellt

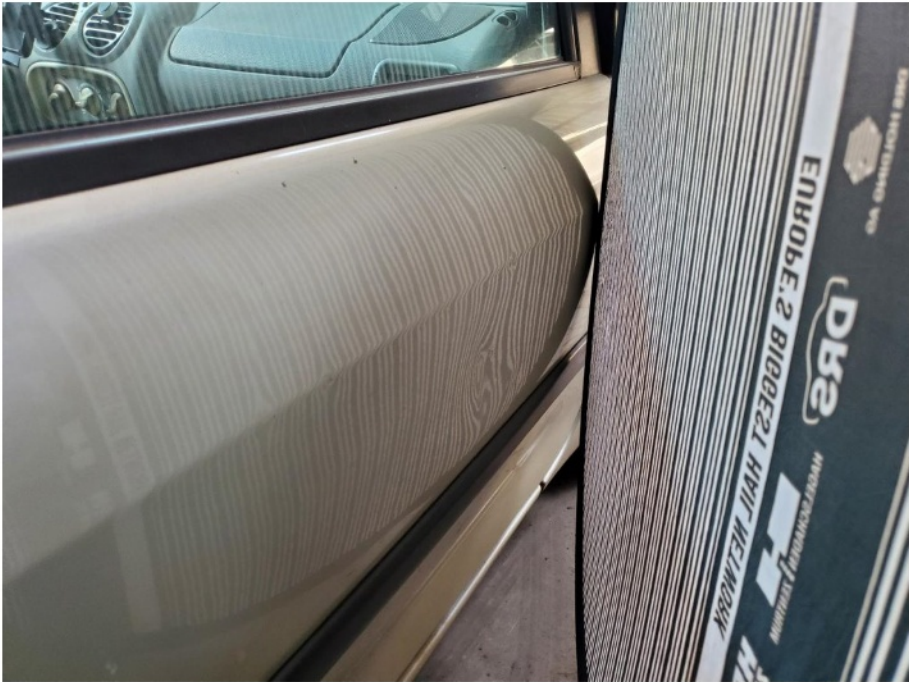
Bild Nr. 031

Schadenbereich: Die Tür rechts ist eingedellt / Lichtbildaufnahme mit Streifensegel

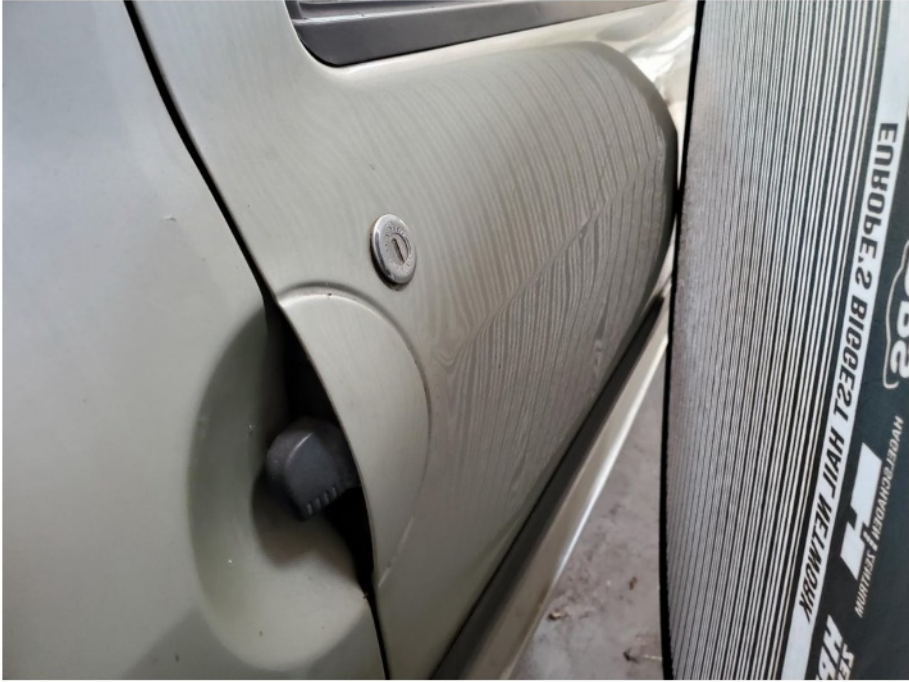
Bild Nr. 032

Schadenbereich: Die Tür rechts ist eingedellt / Lichtbildaufnahme mit Streifensegel

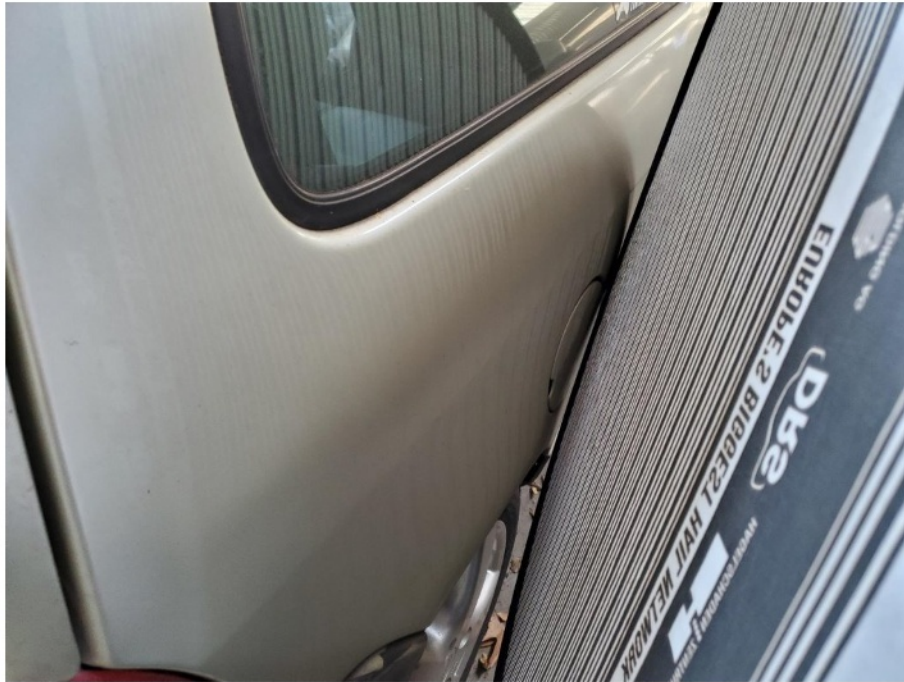
Bild Nr. 033

Schadenbereich: Die Seitenwand rechts ist eingedellt / Lichtbildaufnahme mit Streifensegel

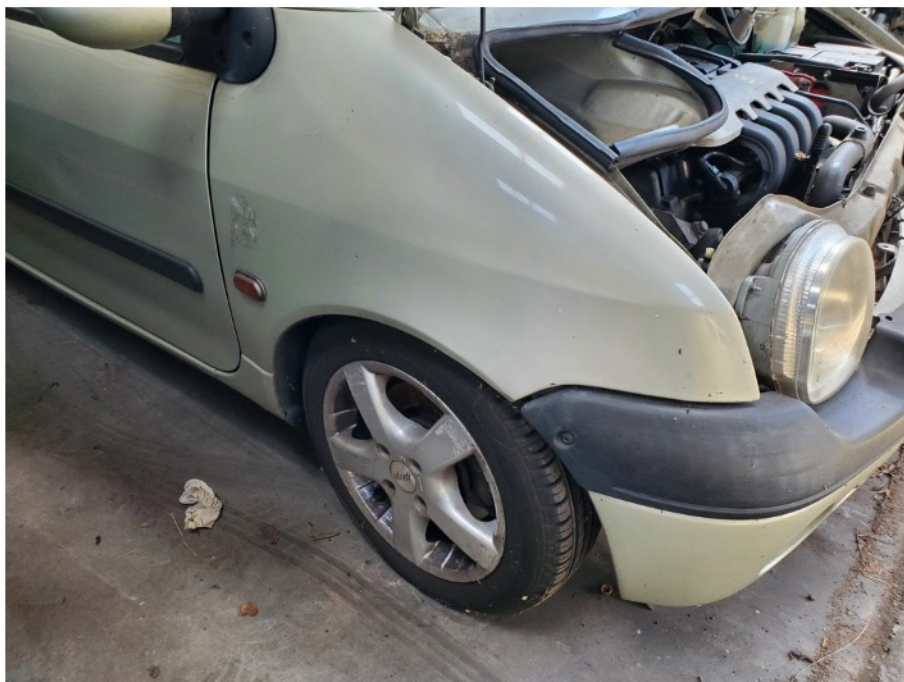
Bild Nr. 034

Schadenbereich: Der Kotflügel rechts ist eingedellt

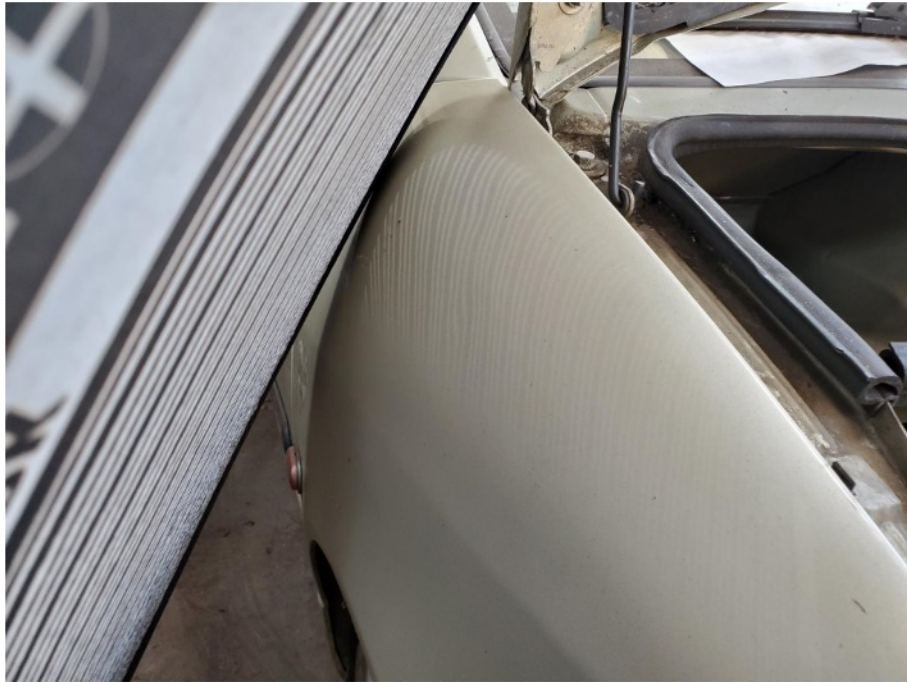
Bild Nr. 035

Schadenbereich: Der Kotflügel rechts ist eingedellt / Lichtbildaufnahme mit Streifensegel

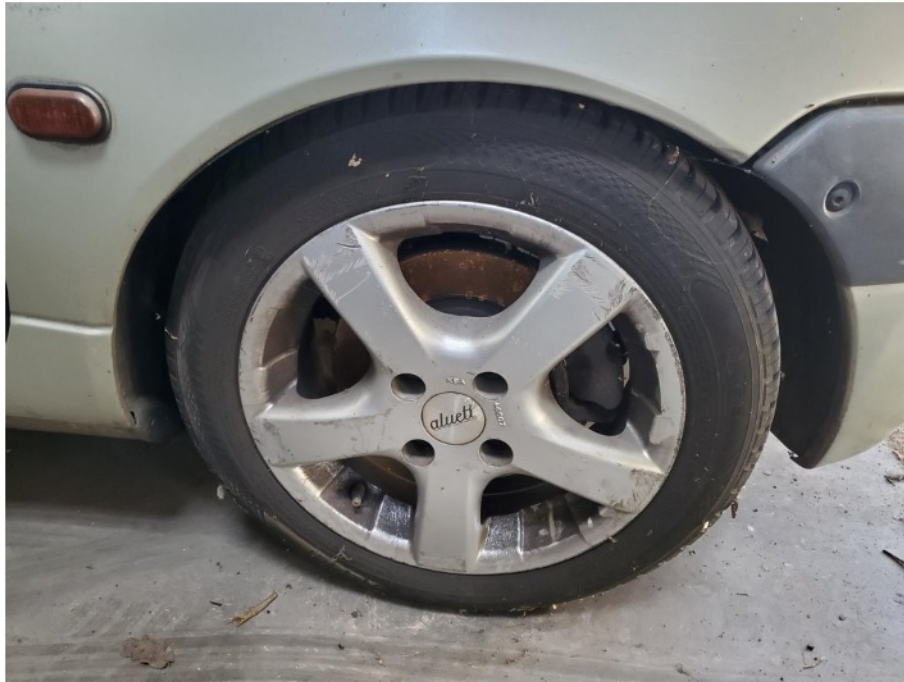
Bild Nr. 037

Schadenbereich: Die LM-Felge vorne rechts ist verschrammt

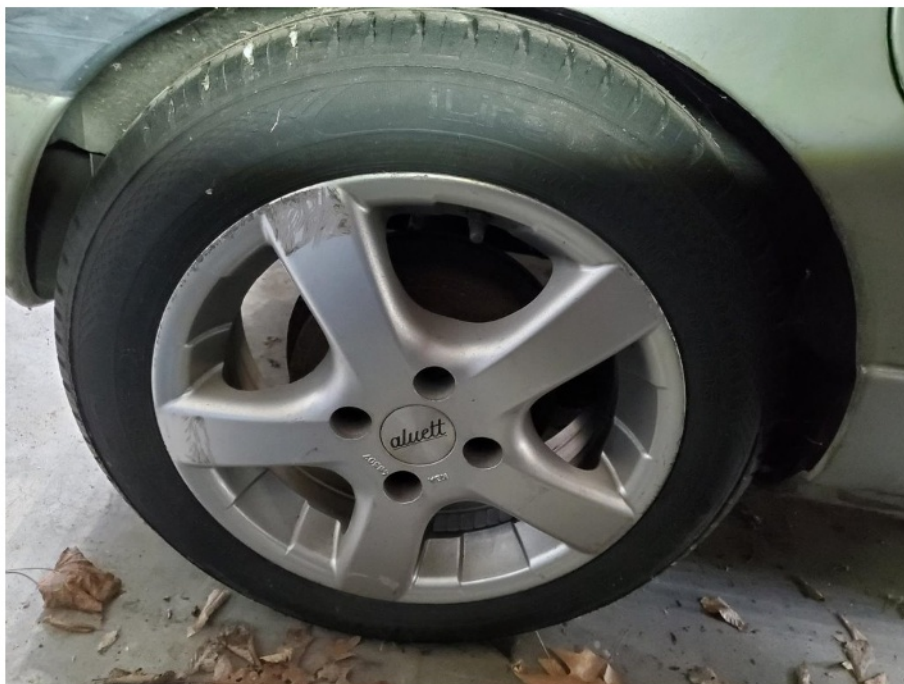
Bild Nr. 038

Schadenbereich: Die LM-Felge hinten rechts ist verschrammt

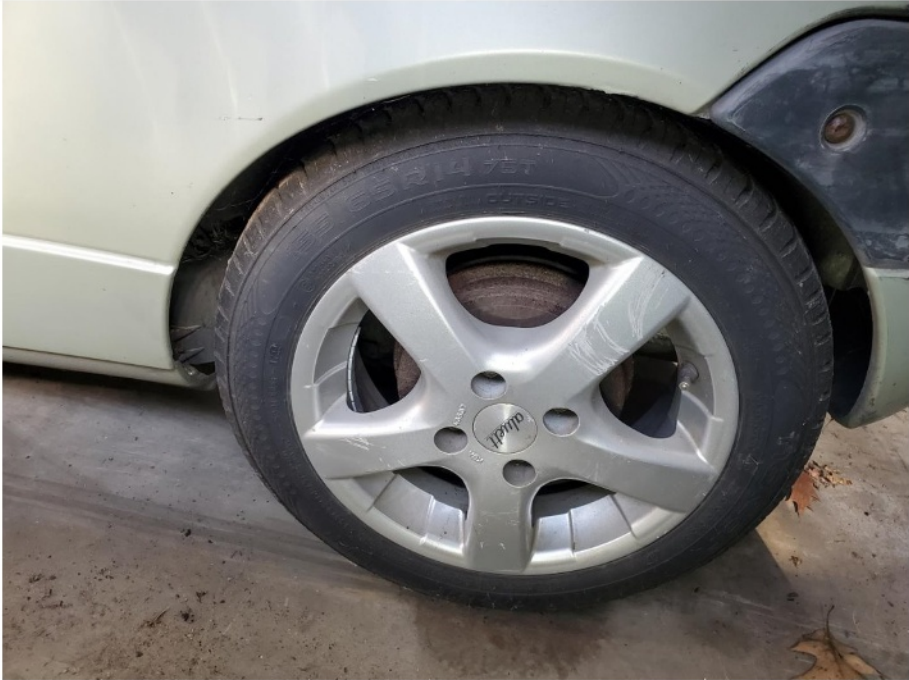
Bild Nr. 039

Schadenbereich: Die LM-Felge hinten links ist verschrammt

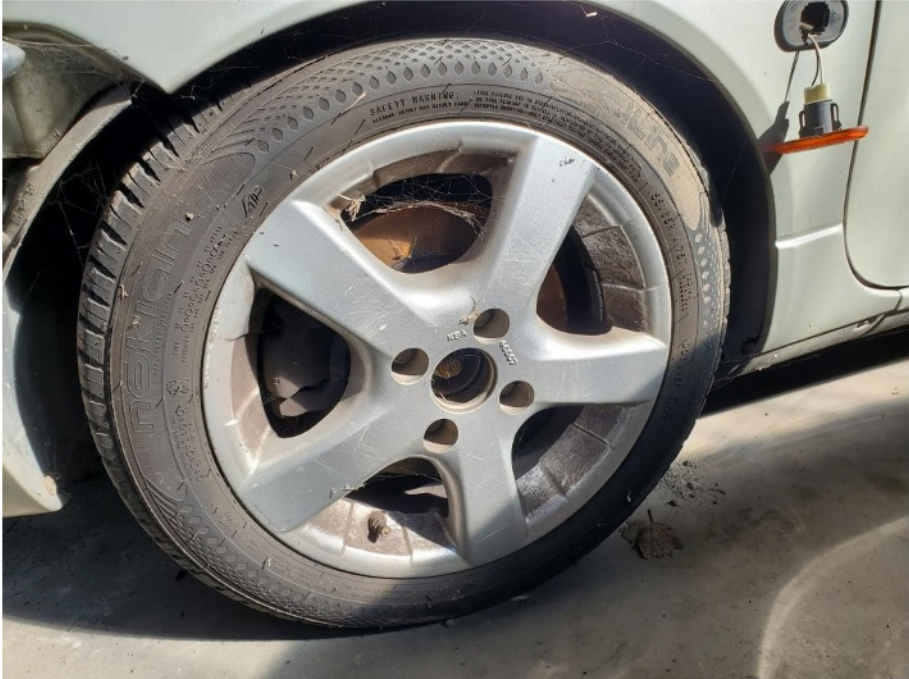
Bild Nr. 040

Schadenbereich: Die LM-Felge vorne links ist verschrammt
