## Fahrzeugbewertung

**13.08.2025 / Kronacher Straße 32, 96215**  
**Lichtenfels**

| Fabrikat<br><b>KTM</b> | Typ und Ausführung<br><b>EXC 500</b> | | |

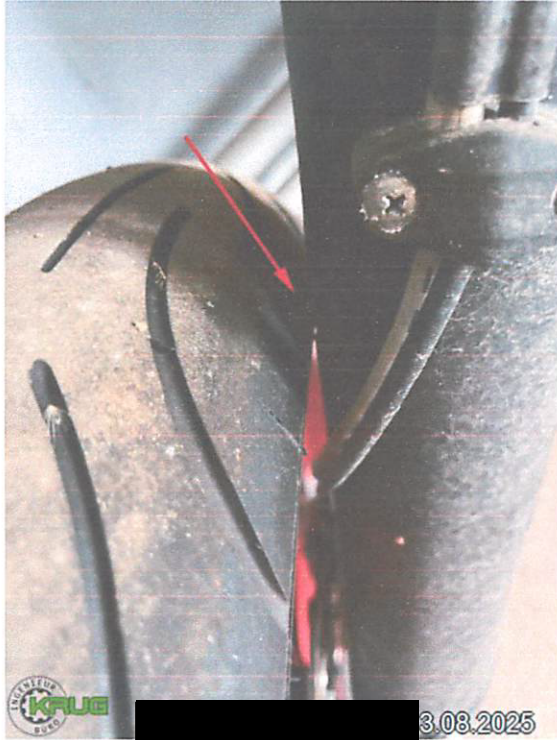
Foto 5: Vorderrad schleift an Gabelrohrverkleidung

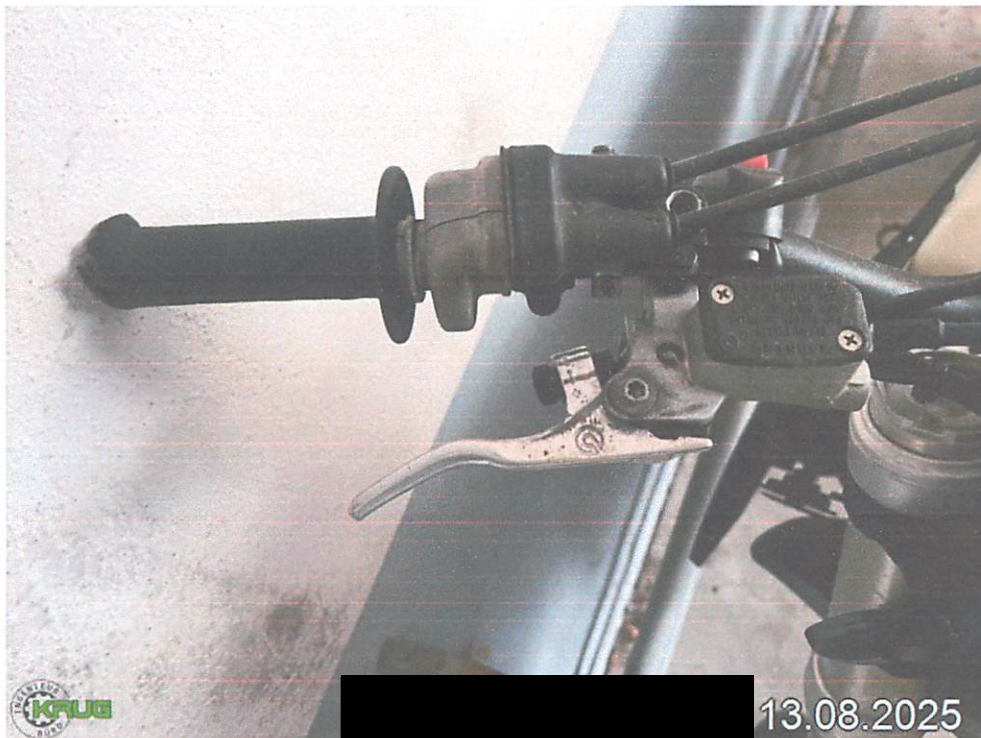
Foto 6: Handbremshebel: gebrochen

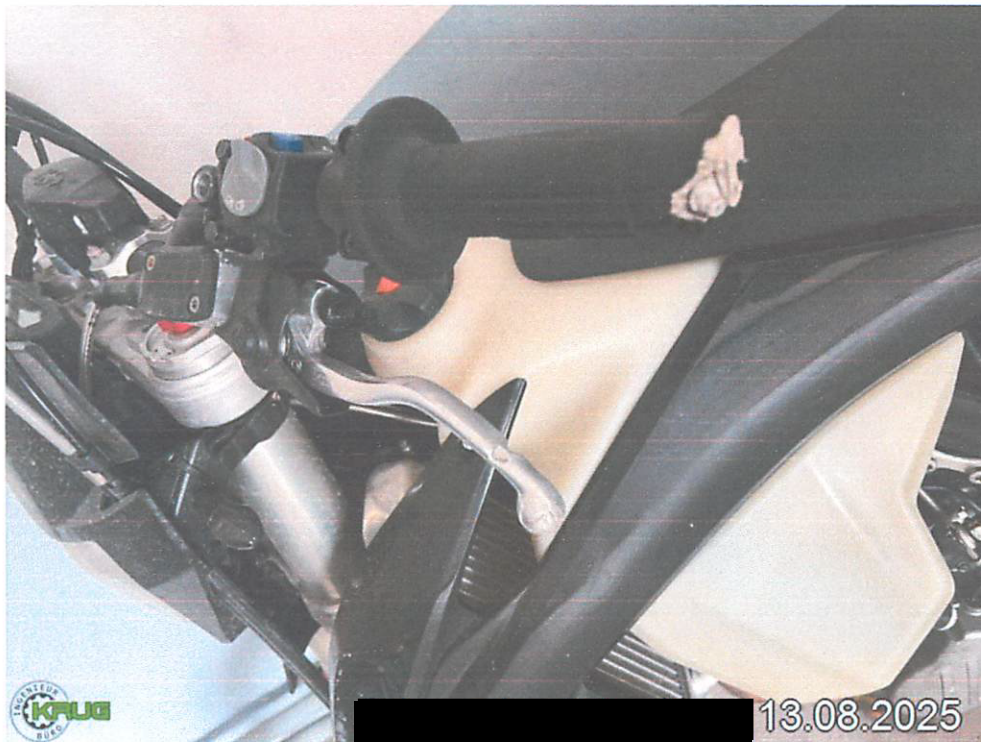
Foto 7: Lenker und Griff : beschädigt

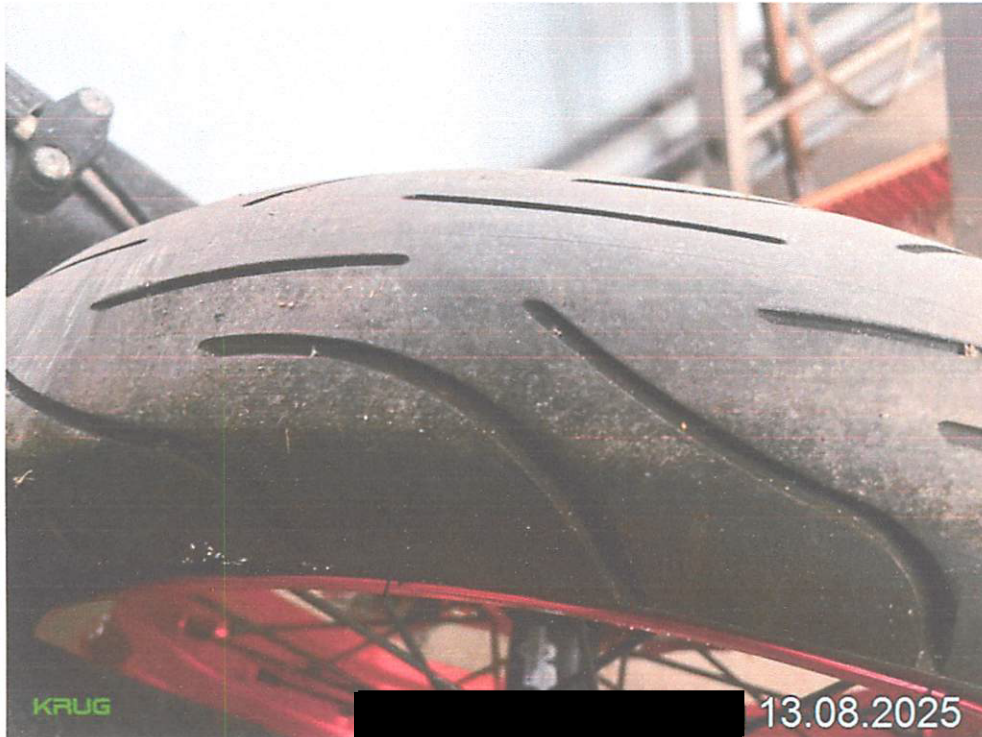
Foto 9: Reifen vorne: 1,6mm

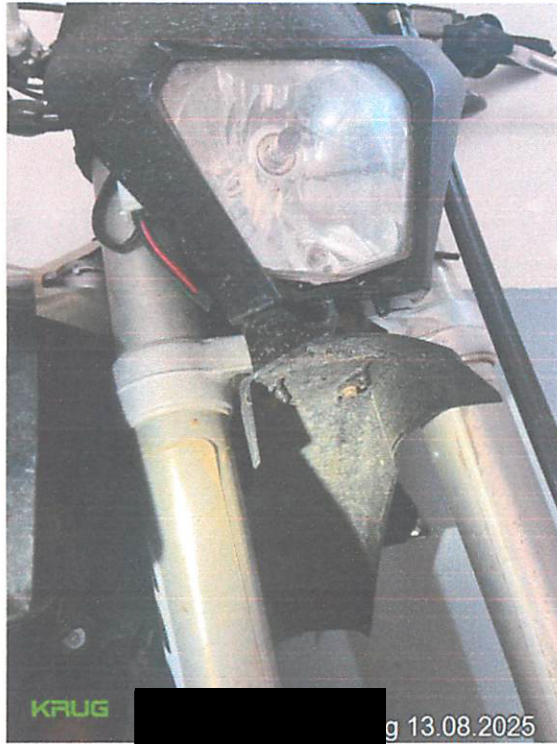
Foto 11: Frontmaske, Rad Schutzverkleidung: beschädigt

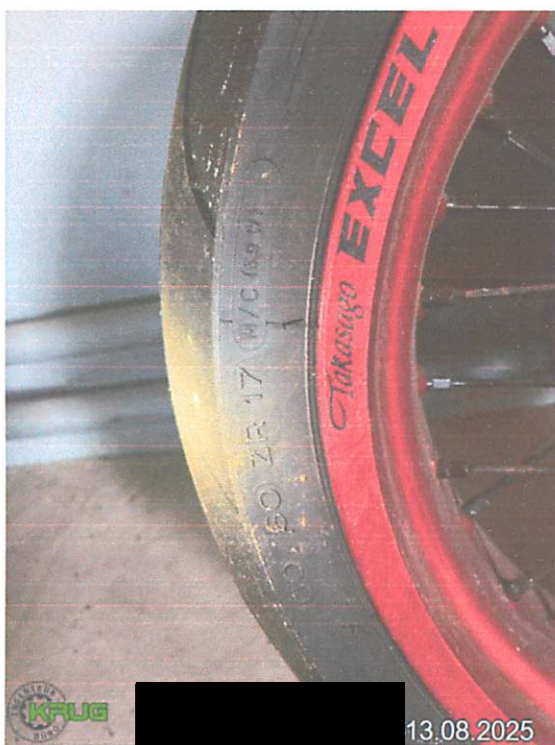
Foto 14: Reifen hinten: 3,5mm

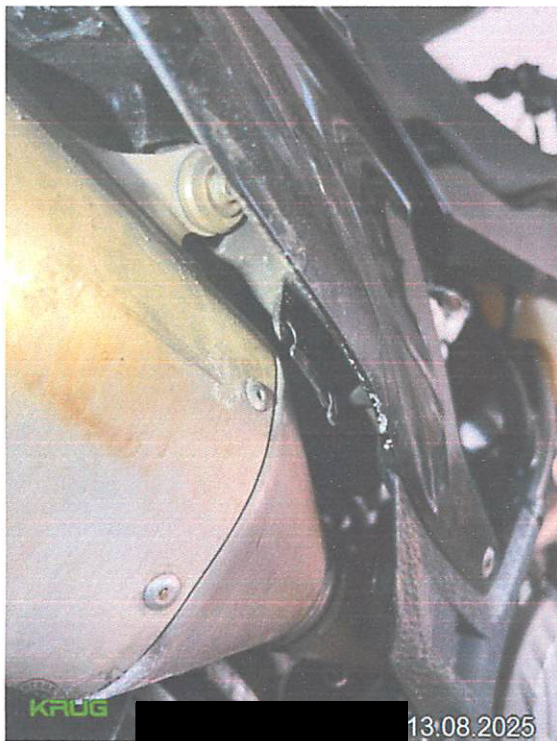
Foto 16: Seitenverkleidung: beschädigt

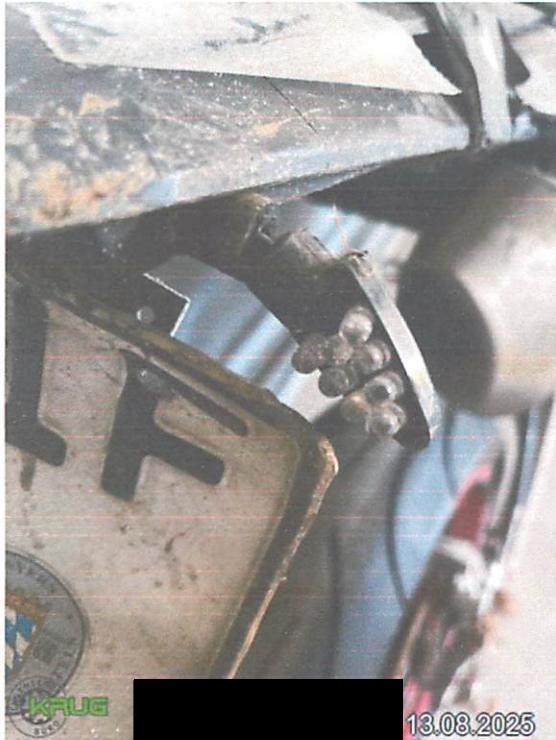
Foto 17: Fahrttrichtungsanzeiger hinten: beschädigt

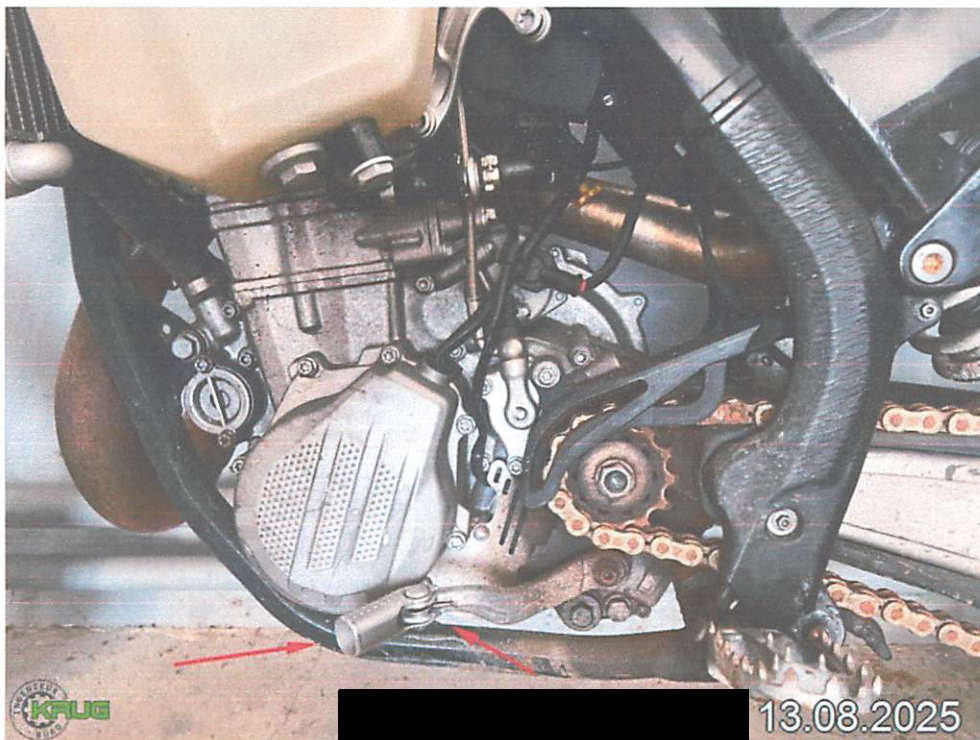
Foto 18: Ganghebel: beschädigt

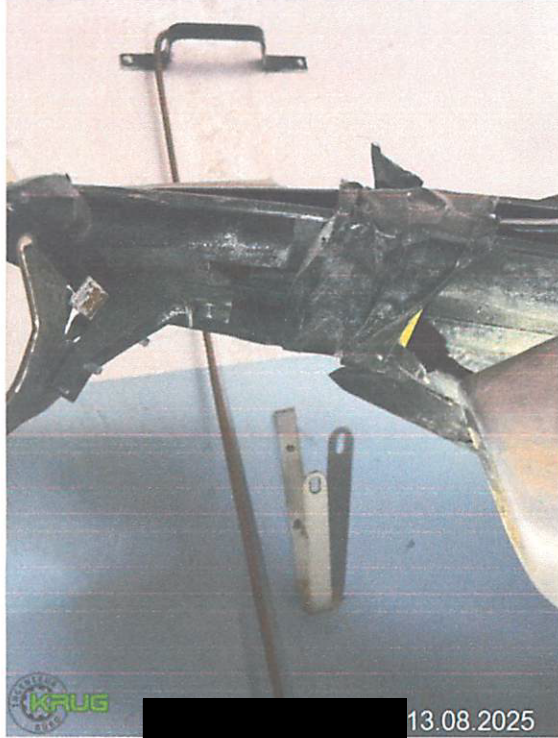
Foto 19: Fahrzeugheck: deformiert

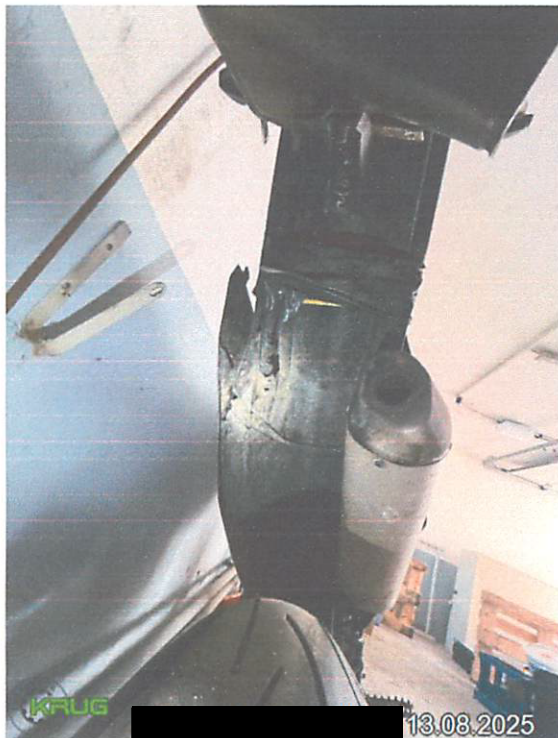
Foto 20: Fahrzeugheck: gebrochen und deformiert
