Bewertungsgutachten

Kennzeichen **nicht vorhanden** **FIN** **L98B4F1C9K1000153**

Fahrzeugart	Motorrad
Hersteller	RV Racing
Marke	RV-Racing
Typ / Verkaufsbezeichnung	Dirtbike / Cross Pocket
Aufbauart	Leichtkraftrad
Fahrzeug-Ident.-Nr.	L98B4F1C9K1000153
Farbe	Schwarz/Orange
Energiequelle / Kraftstoff	Benzin
Motorart / Zylinderanzahl	1
Leistung / Hubraum	140 cm ³
Felgen	Speichenrad
Laufleistung geschätzt	1.000 km
	Wegstreckenzähler fehlt

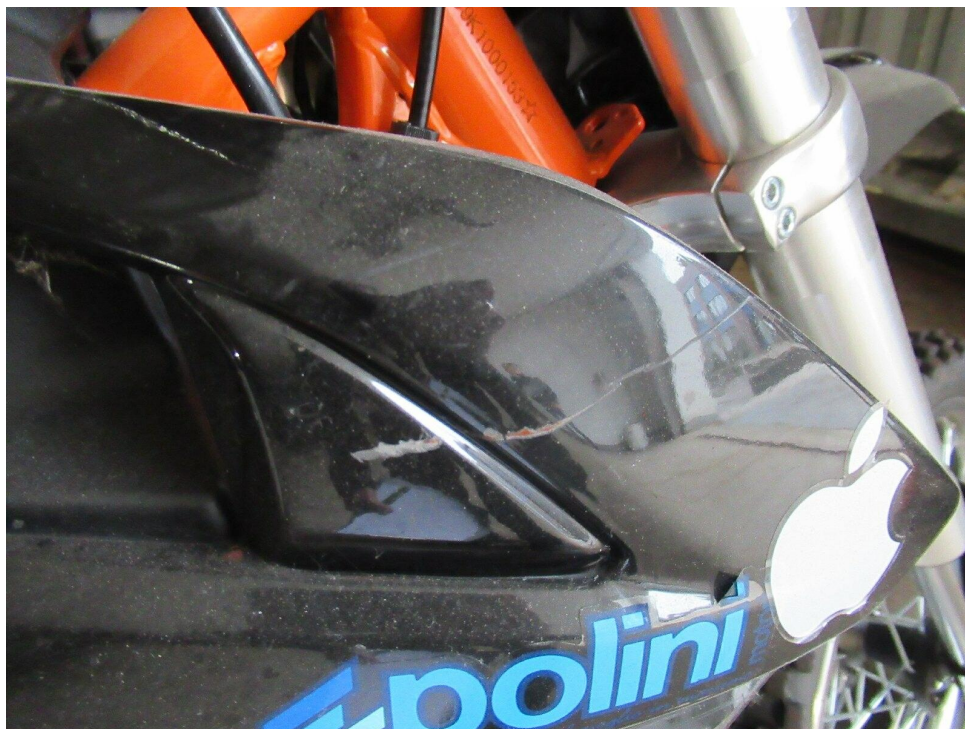
Verkleidung Heckschutzblech durchbohrt und verschrammt, erneuern (Bild 6, 7); Bremshebel rechts verschrammt, erneuern (Bild 8); Kupplungshebel links verschrammt, erneuern (Bild 9); Reifen vorne Laufrichtung falsch- ummontieren, instandsetzen (Bild 11); Reifen hinten Laufrichtung falsch- ummontieren, instandsetzen (Bild 12); Griff links verschrammt, erneuern (Bild 10); Seitenverkleidung rechts zerkratzt, erneuern (Bild 5).

Bild 5 : Seitenverkleidung rechts zerkratzt

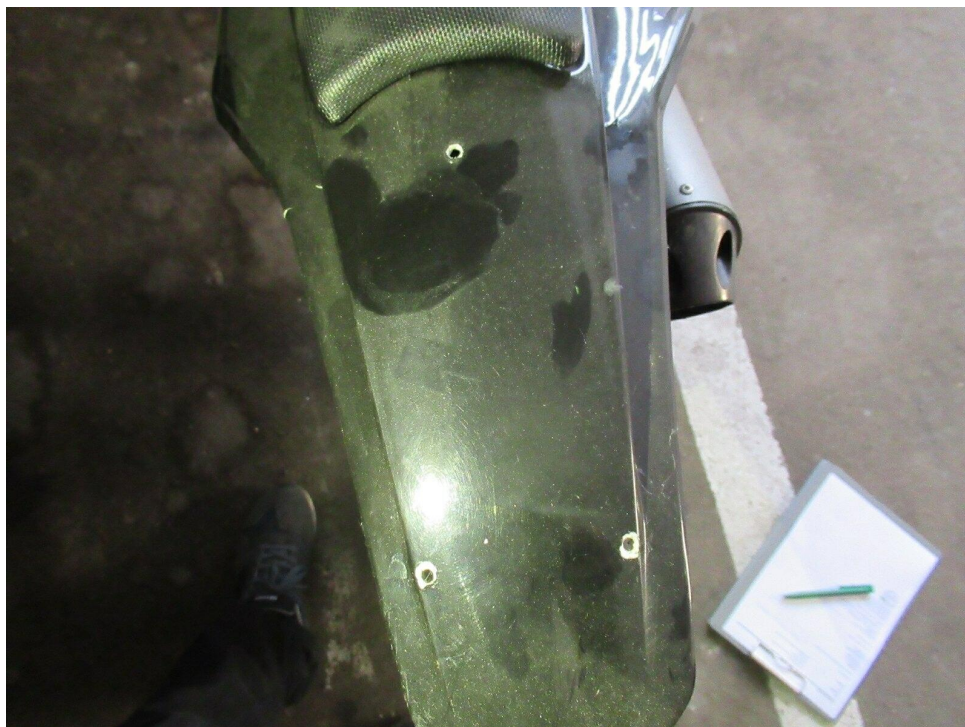
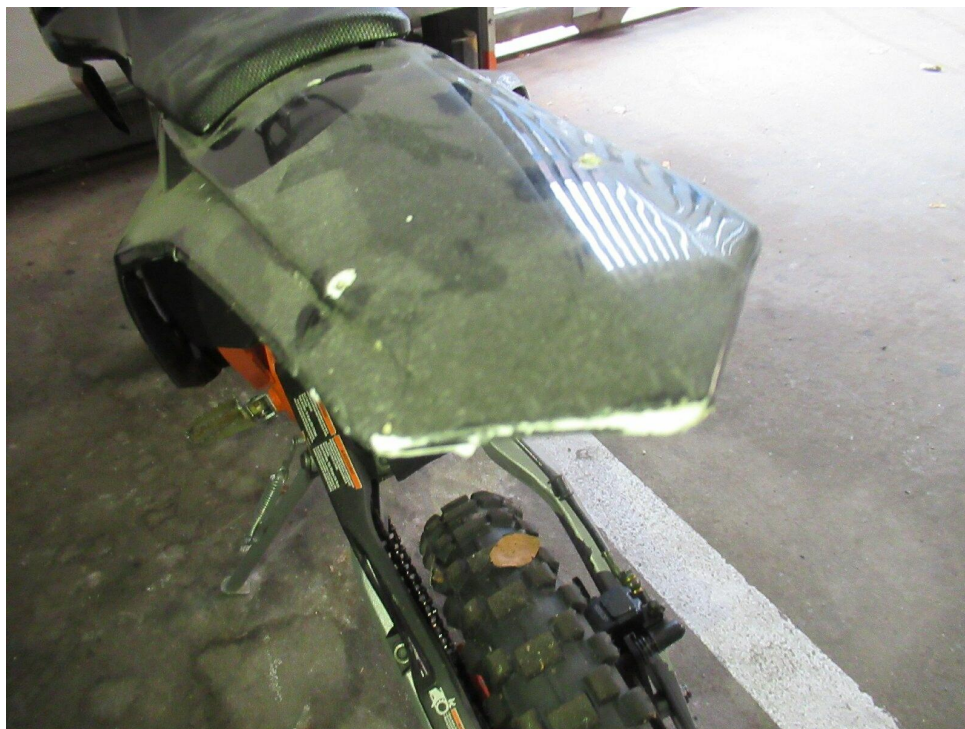
Bild 6 : Verkleidung Heckschutzblech durchbohrt und verschrammt

Bild 7 : Verkleidung Heckschutzblech durchbohrt und verschrammt

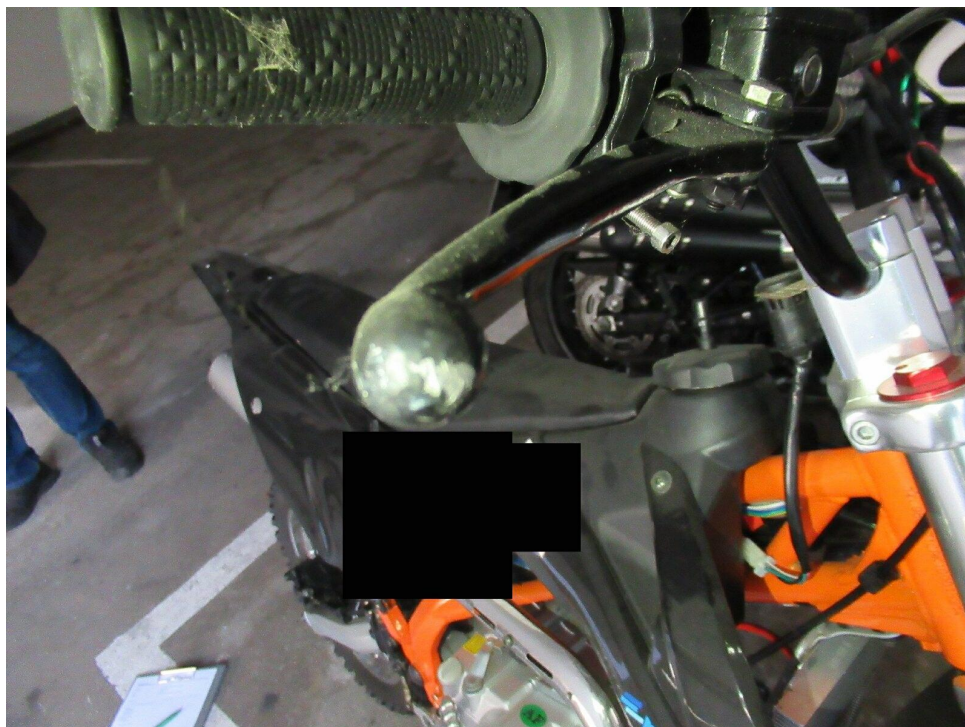
Bild 8 : Bremshebel rechts verschrammt

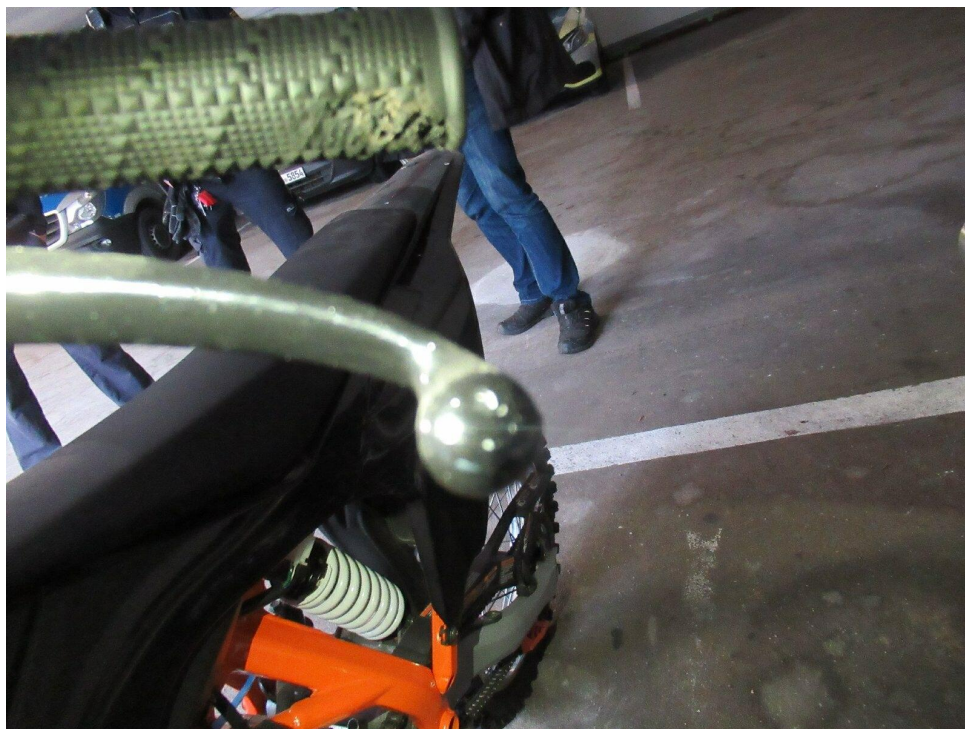
Bild 9 : Kupplungshebel links verschrammt

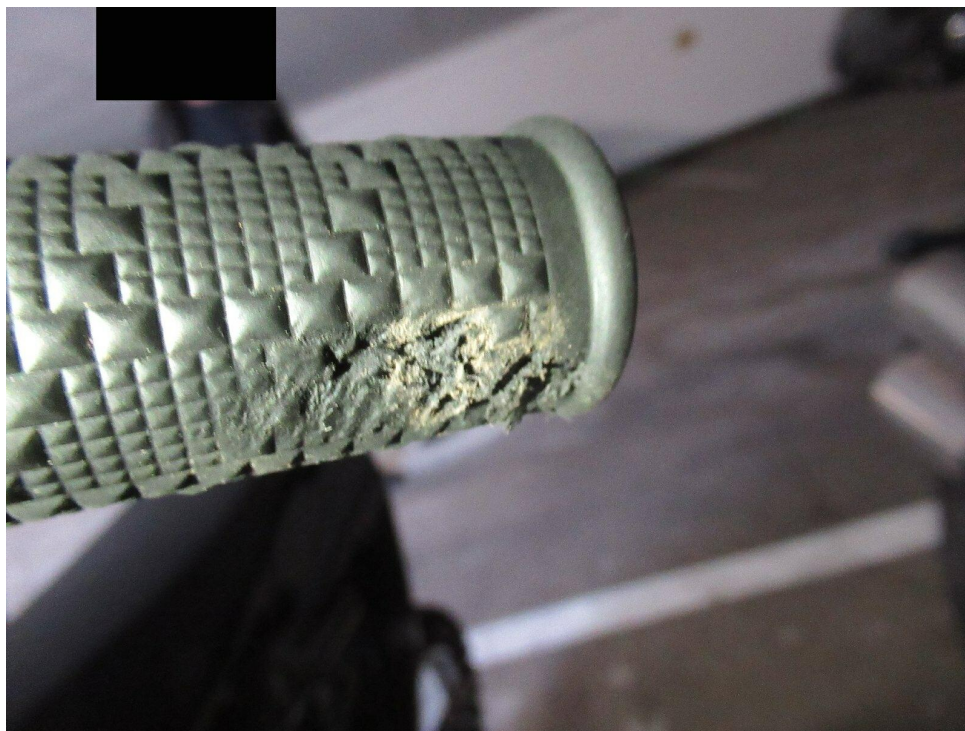
Bild 10 : Griff links verschrammt

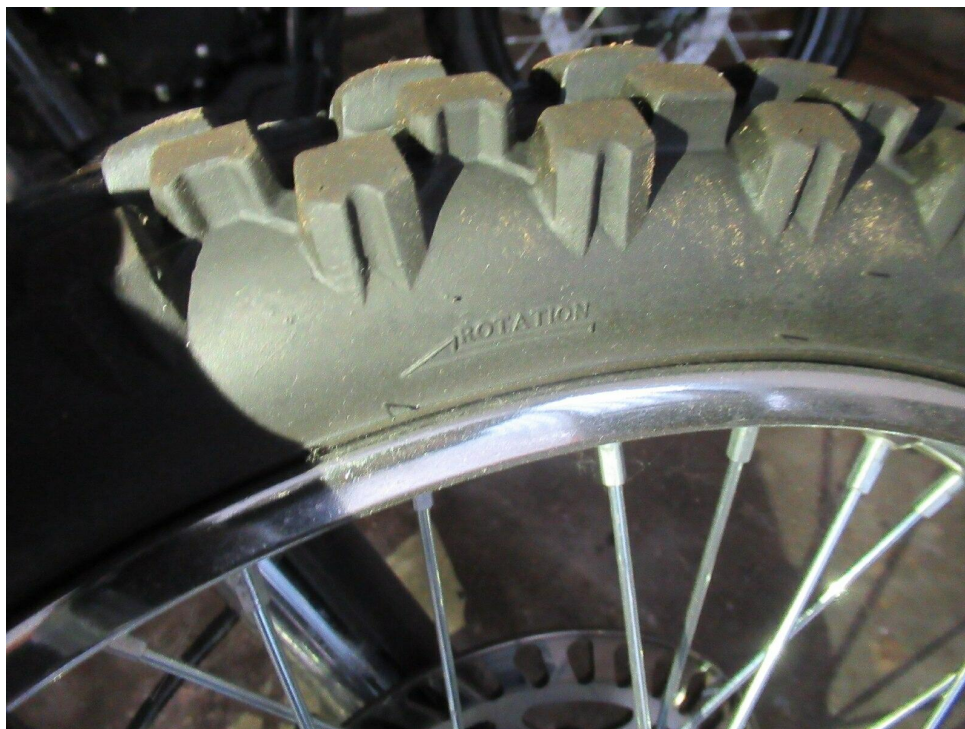
Bild 11 : Reifen vorne Laufrichtung falsch- ummontieren

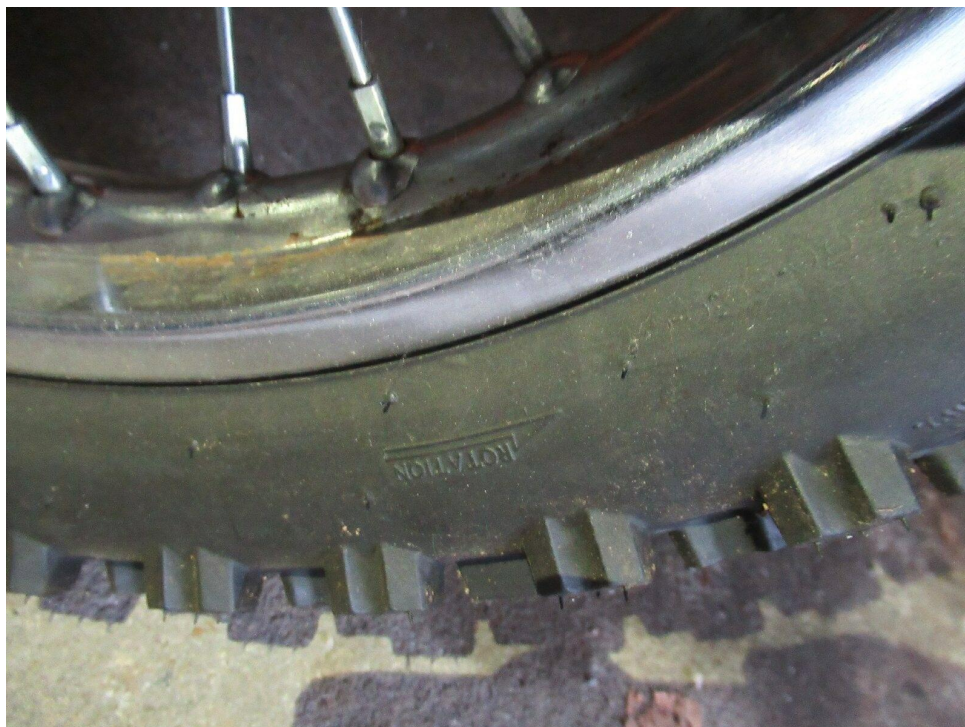
Bild 12 : Reifen hinten Laufrichtung falsch- ummontieren

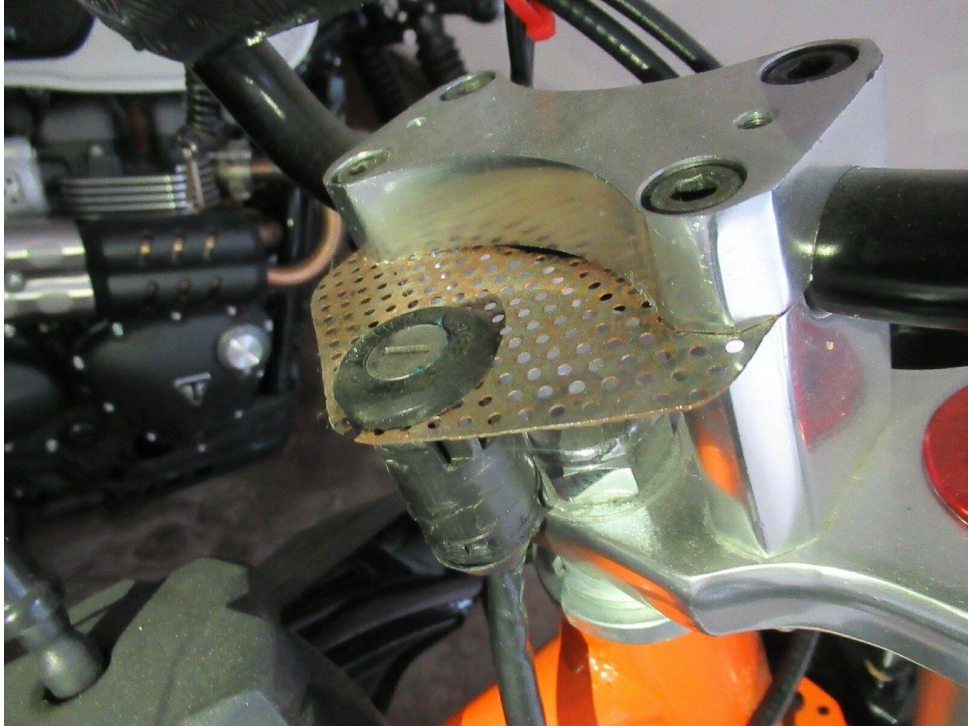
Bei dem in Rede stehenden Fahrzeug handelt es sich um Motorrad das nicht für den Straßenverkehr zugelassen ist. Eventuelle Umbauten am Fahrzeug können nicht ausgeschlossen werden. Das in Rede stehende Fahrzeug weist eine längere Standzeit auf. Zum Zeitpunkt der Bewertung wurde das Fahrzeug nicht gestartet. Es war ein Zündschloß verbaut. Ein Fahrzeugschlüssel war vorhanden.

Bild 13 : Zündschloß verbaut
