Sachverständigenbüro

Bewertungsgutachten

Fahrzeugart	Personenkraftwagen
Hersteller	Daimler (D)
Marke	Mercedes-Benz
Typ / Verkaufsbezeichnung	F2A / A 220 7G-DCT Progressive
HSN / TSN	1313 / HVQ
Fahrzeug-Ident.-Nr.	WDD1770441J [REDACTED]
Türen	5
Sitzplätze	5

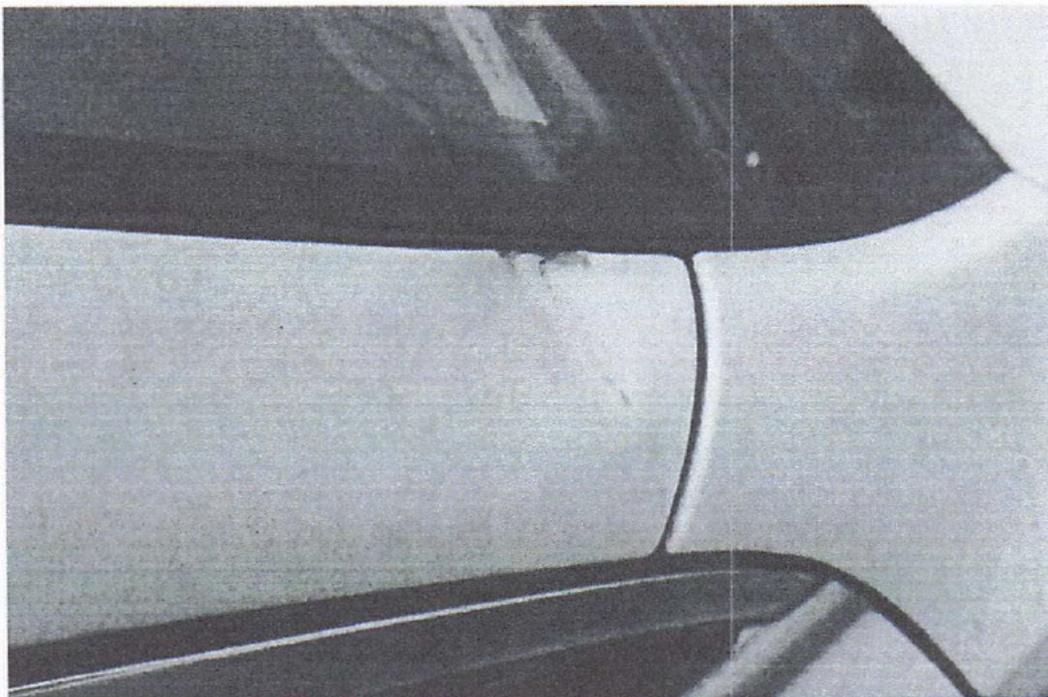
Bild 6 : A-Säule eingedrückt.

A-Säule rechts eingedrückt., instandsetzen; Motorhaube verschrammt und eingedellt., instandsetzen; Brandloch Fahrersitz., erneuern; HU abgelaufe /Service überfällig, erneuern; Batterie entladen / Rauchtentwicklung Motorraum beim Überbrücken, erneuern; Standschäden Reifen/Bremse, erneuern; Fahrzeug steht seit 2 Jahren., erneuern; Betriebsleistung nicht zu ermitteln., erneuern; Aufbereitung und Reinigung, erneuern.

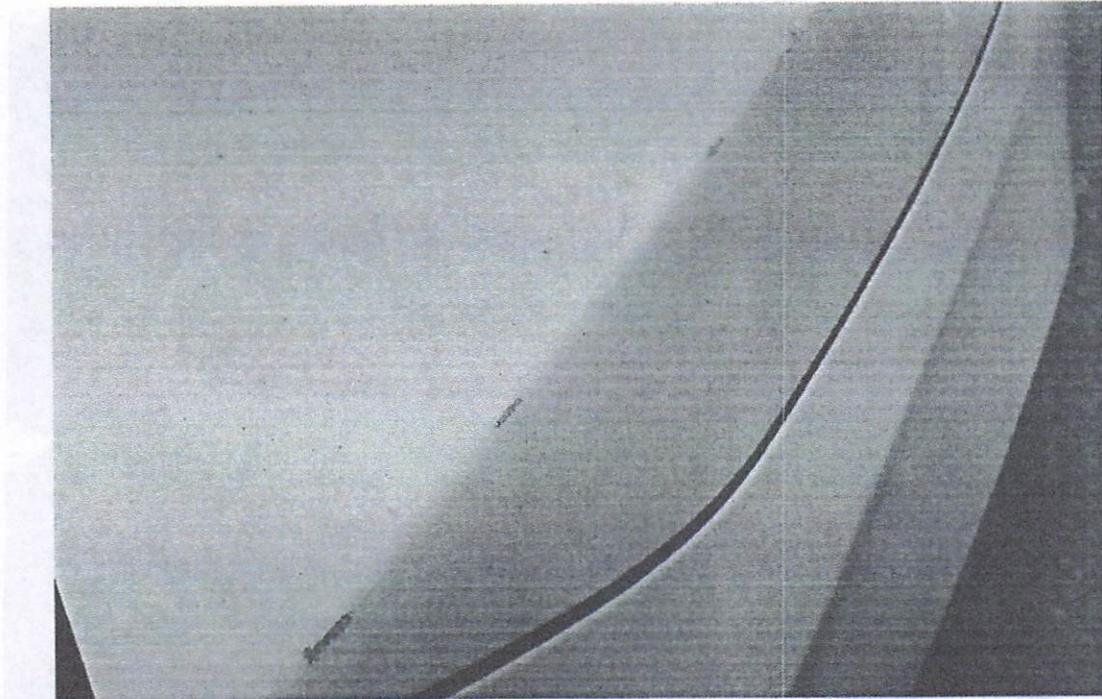
Bild 7 : Haube verschrammt und eingedellt.

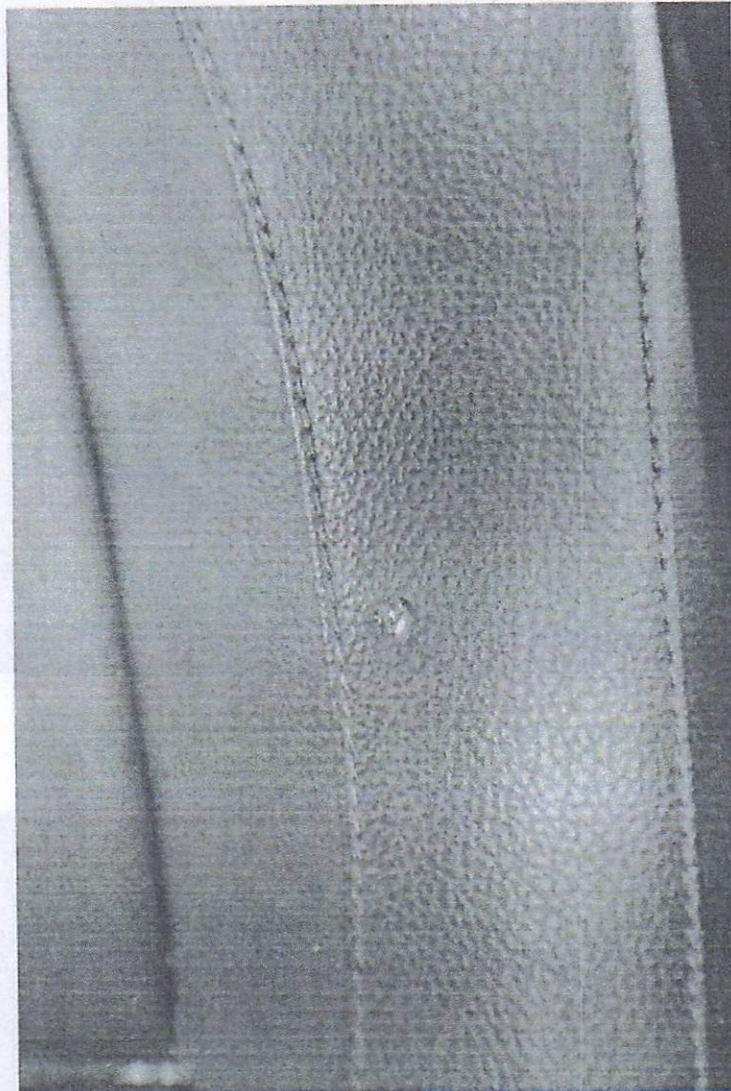
Bild 8 : Brandloch.

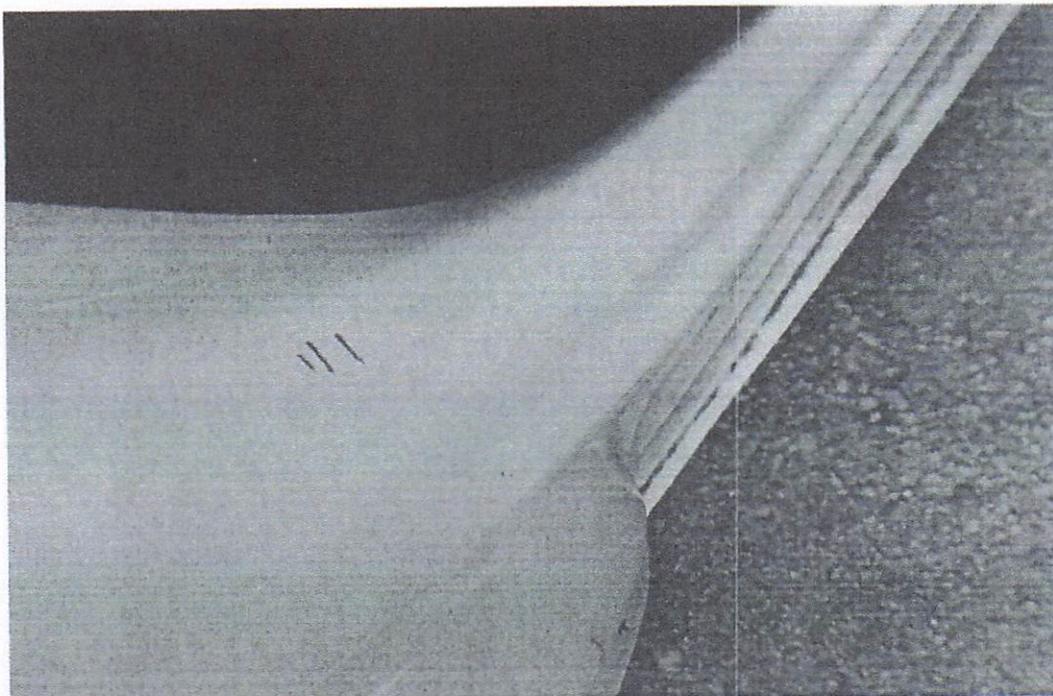
Bild 9 : Einstieg verschrammt.

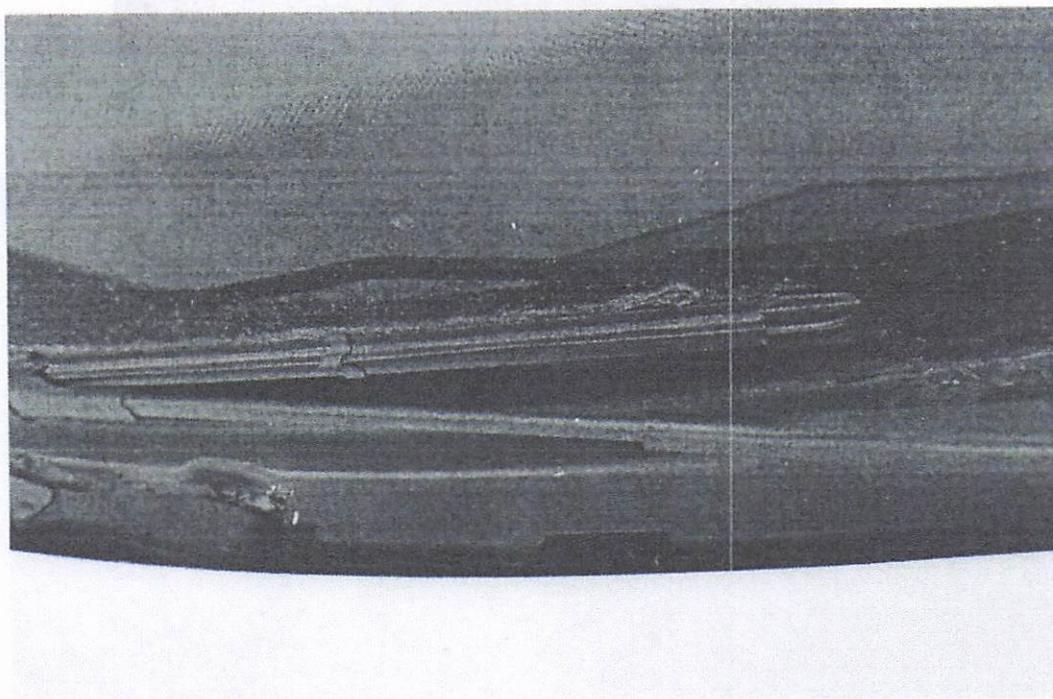
Bild 10 : Verwittert/Verschmutzt.

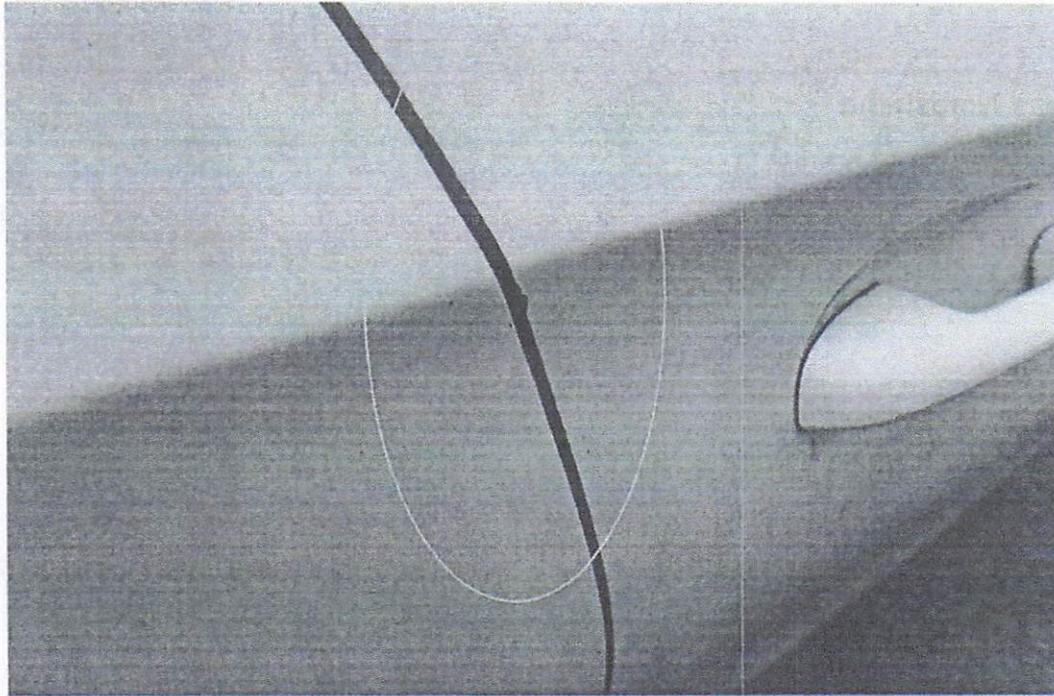
Bild 11 : Türkanten angeschlagen.
