Bewertungsgutachten

FIN
WV1ZZZ2EZA

Fahrzeugart	Lastkraftwagen
Hersteller	Volkswagen
Typ / Verkaufsbezeichnung	Crafter Kasten (2E)(03.2006->2017) / Crafter 35 2.5 TDI (EURO5)
Aufbauart	Transporter
HSN / TSN	0603 / AJM
Fahrzeug-Ident.-Nr.	WV1ZZZ2EZA [REDACTED]
zul. Gesamtmasse	3500 kg
Maße über alles L / B / H	- / - / 2725 (mm)
Radstand	2462
Türen	5
Sitzplätze	5
Farbe (Hersteller)	Indienblau
Lackierung	Wasserbasis / 2-Schicht / F3, LL5M
Polster / Farbe	Stoff / Anthrazit
Energiequelle / Kraftstoff	Diesel
Motorart / Zylinderanzahl	Reihenmotor / 4
Leistung / Hubraum	100 kW / 2461 cm ³
Schadstoffklasse	1999/96/EG;C;EEV,GKL:G1
Getriebe / Gänge	Schaltgetriebe / 6
Felgen	Stahl mit Radzierblende
Km-Stand abgelesen	205.300

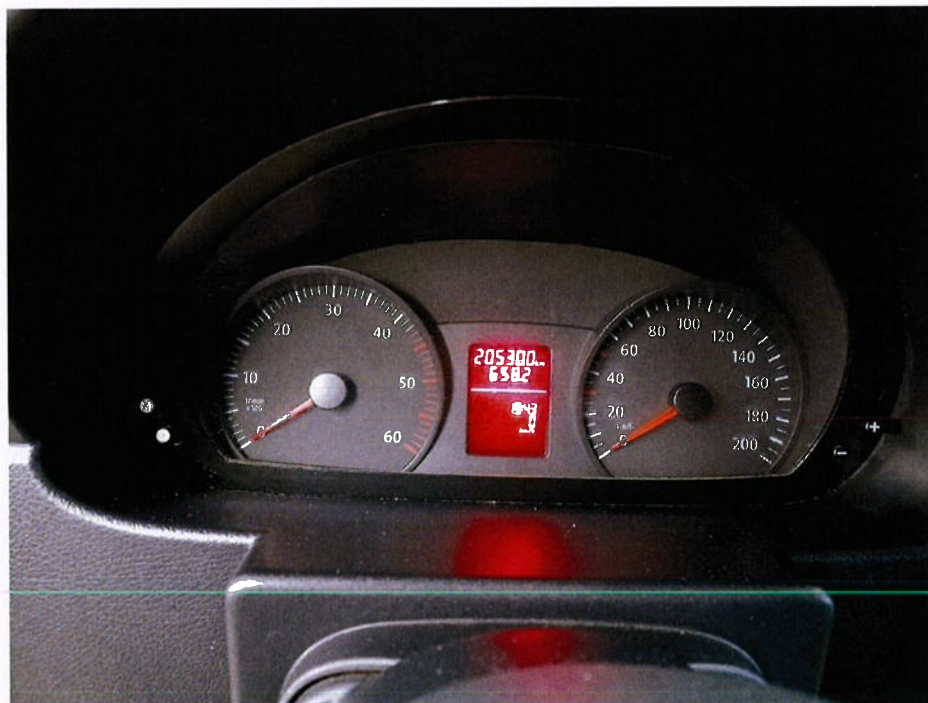
Bild 8 : Kombiinstrument
Kilometerstand abgelesen 205300 km

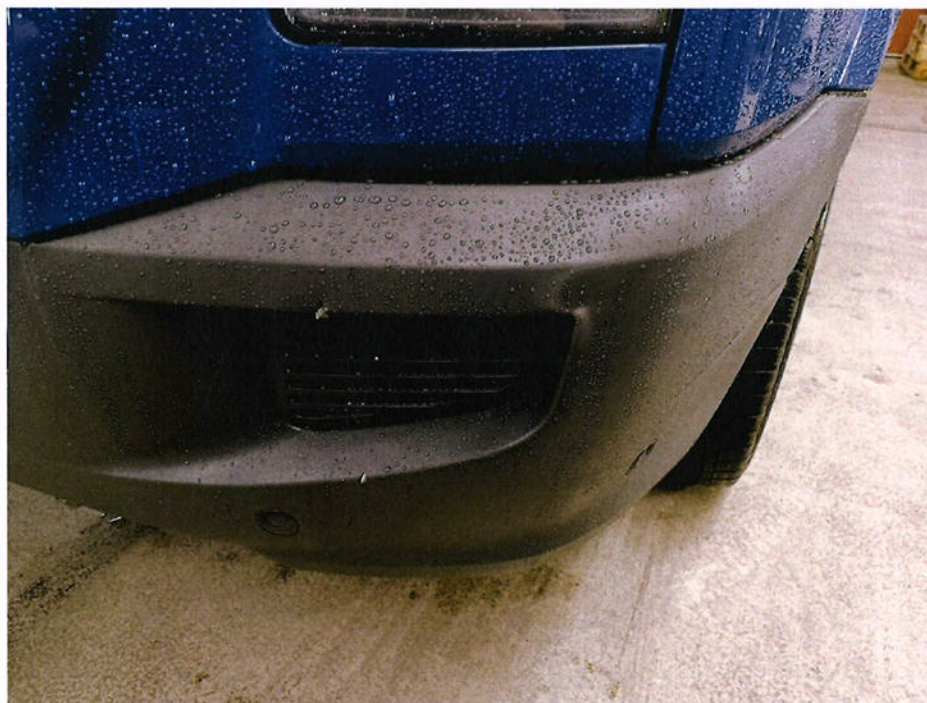
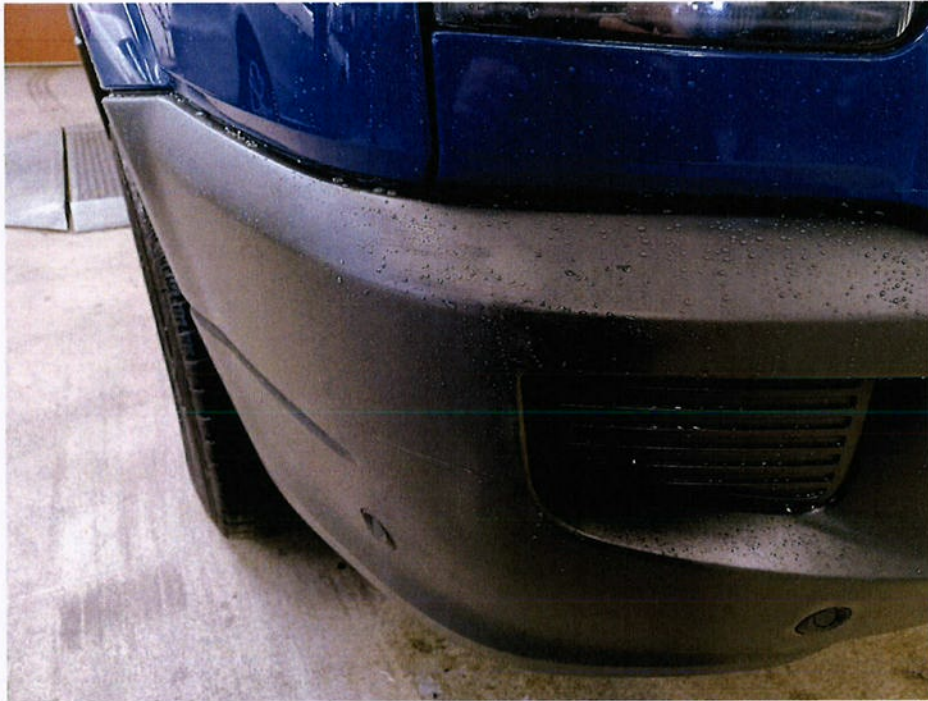
Stoßfängerverkleidung vorn rechts und links plastisch verformt, erneuern (Bild 10, 11).

Bild 10 : Stoßfängerverkleidung vorn rechts und links plastisch verformt

Bild 11 : Stoßfängerverkleidung vorn rechts und links plastisch verformt

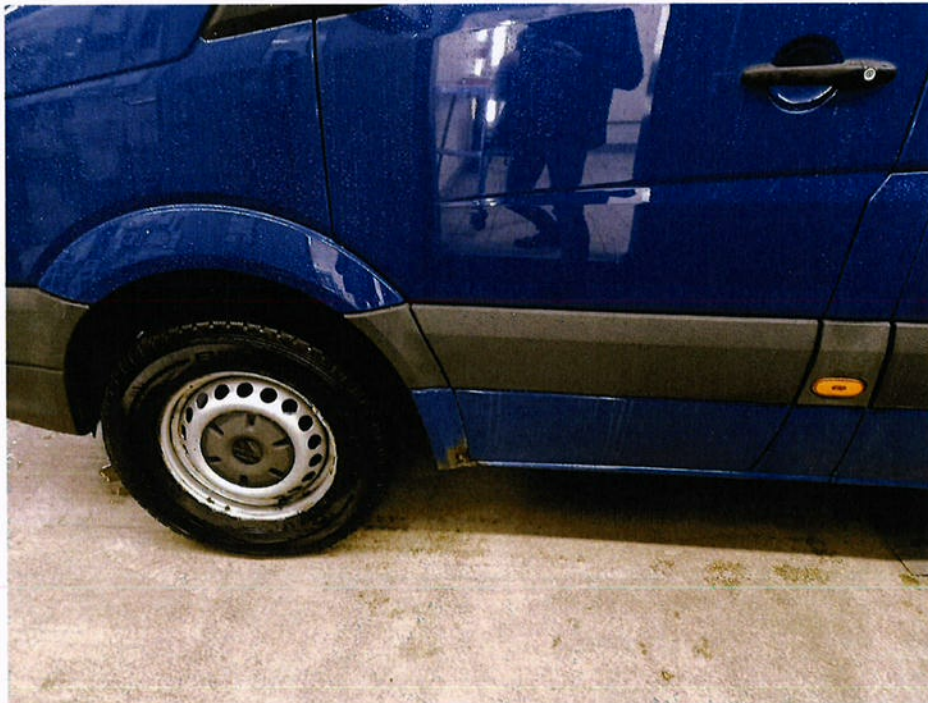
Kotflügelendspitze links korrodiert, erneuern (Bild 12); Spiegelblinker links gebrochen, erneuern (Bild 13); Seitenwand hinten links großflächig eingedellt, instandsetzen (Bild 14); Rücklicht links gebrochen, erneuern (Bild 15); Türen hinten eingedellt, erneuern (Bild 16, 17, 18, 19); Seitenwand hinten rechts mehrfach eingedellt, smart repair (Bild 20, 21); Schalthebel und Lenkrad verschlissen, erneuern (Bild 22, 23). Wartung fällig, instandsetzen (Bild 24).

Bild 12 : Kotflügelendspitze links korrodiert

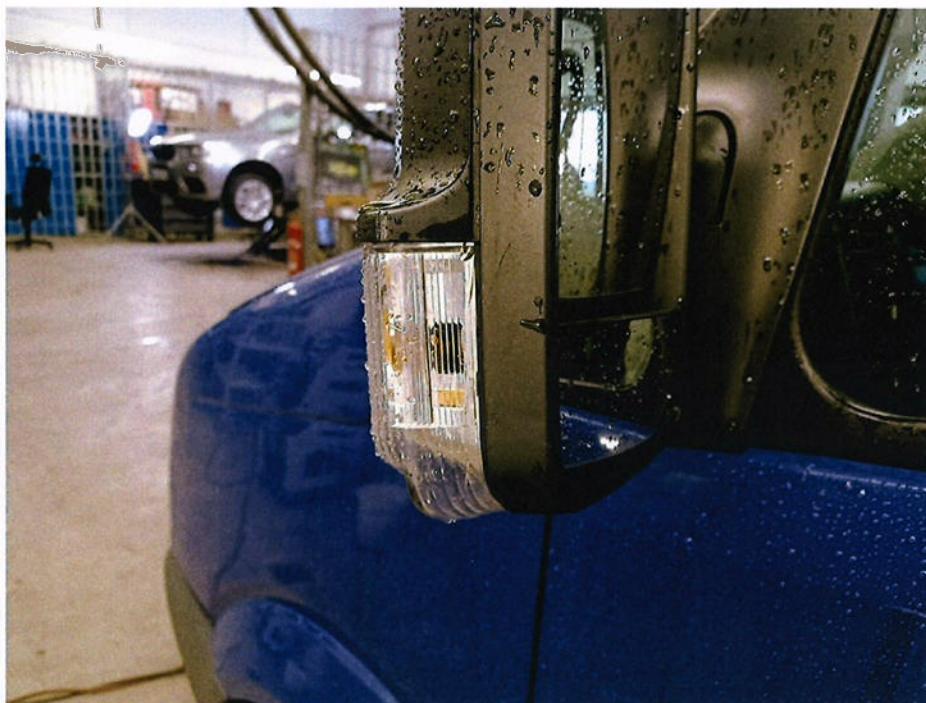
Bild 13 : Spiegelblinker links gebrochen

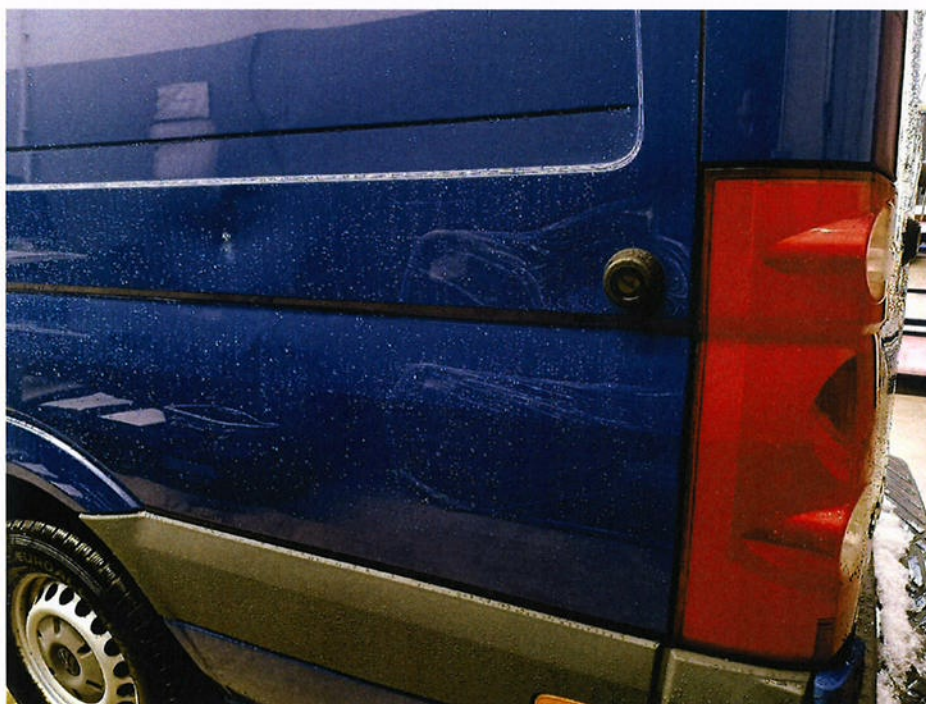
Bild 14 : Seitenwand hinten links großflächig eingedellt

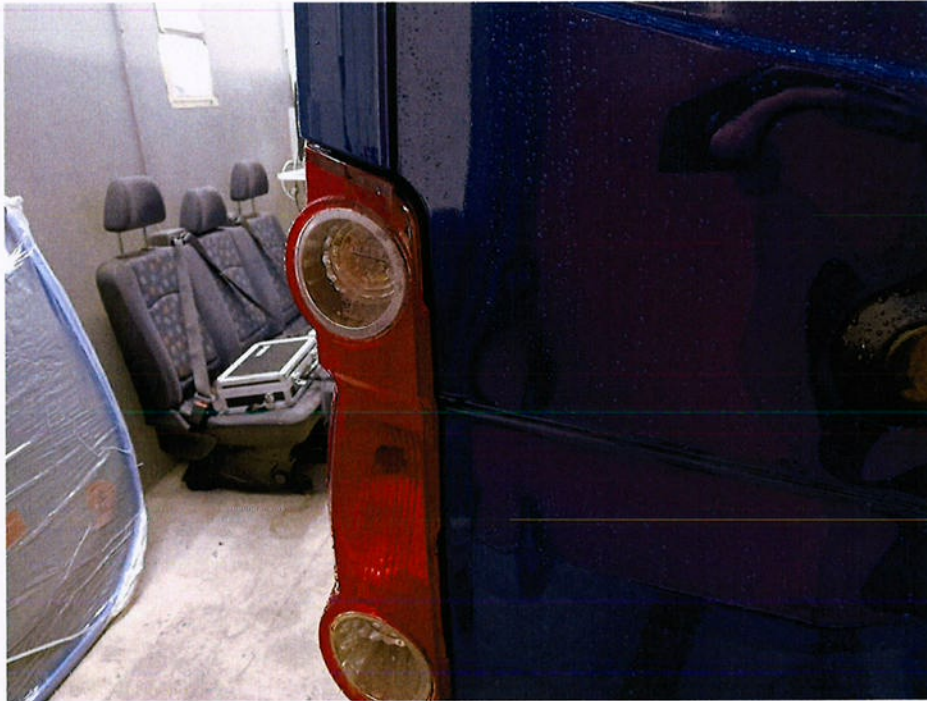
Bild 15 : Rücklicht links gebrochen

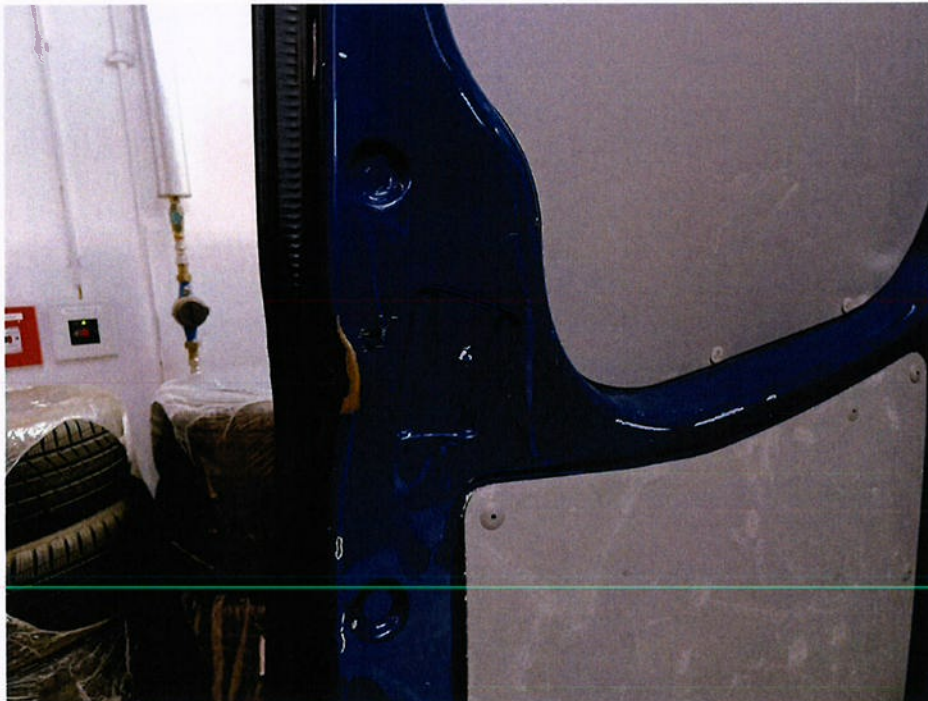
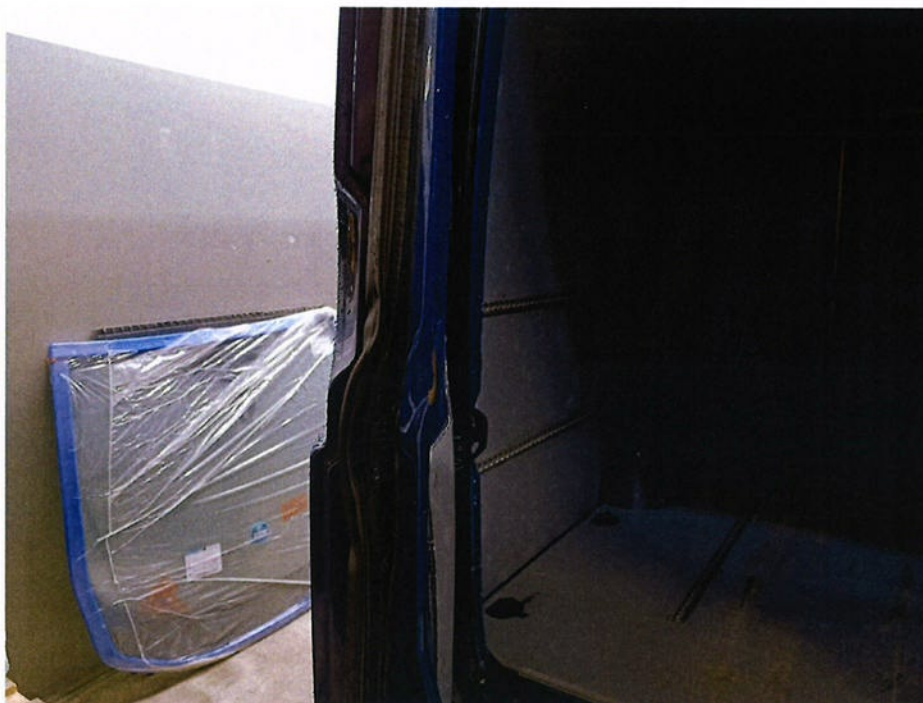
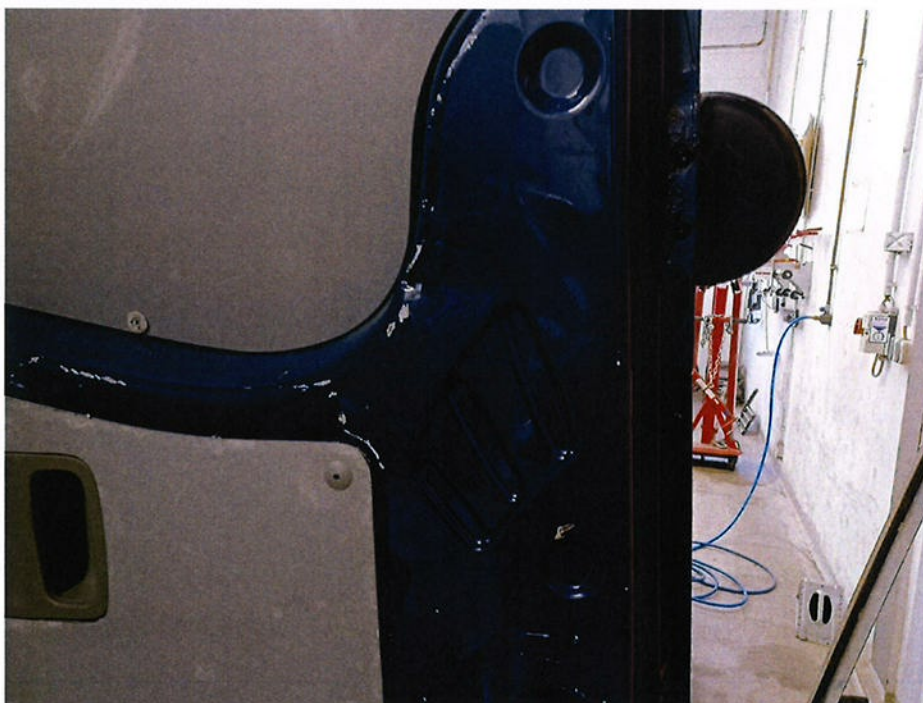
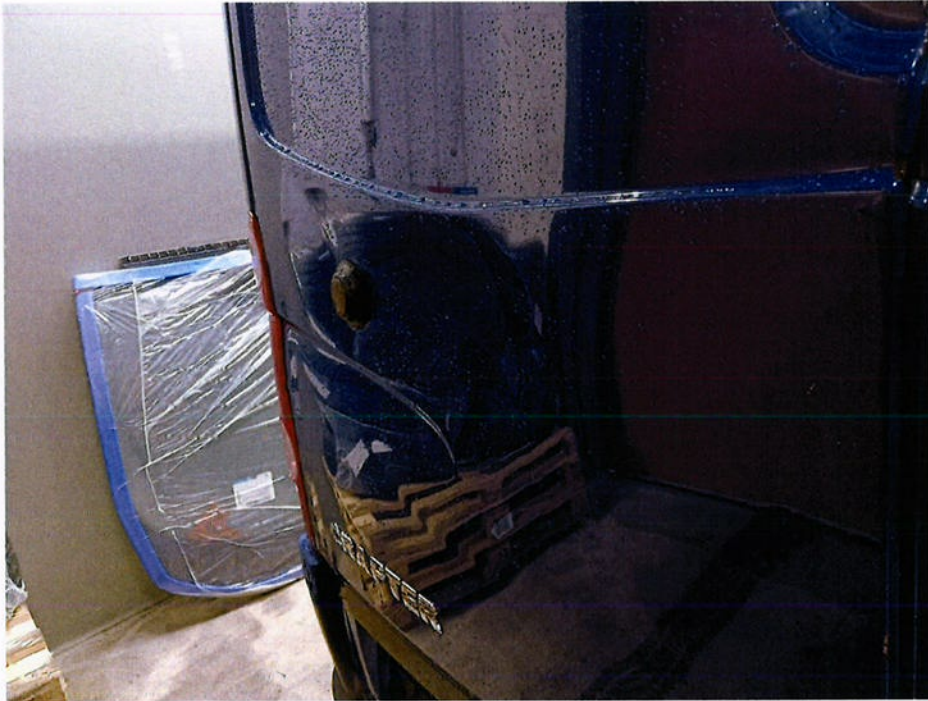
Bild 16 : Türen hinten eingedellt

Bild 17 : Türen hinten eingedellt

Bild 18 : Türen hinten eingedellt

Bild 19 : Türen hinten eingedellt

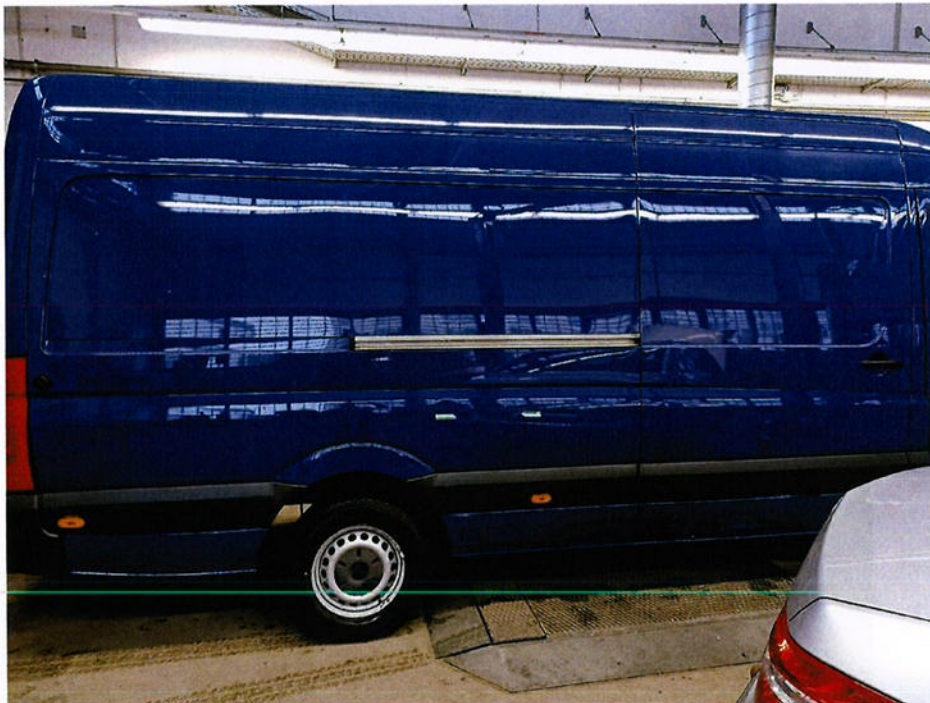
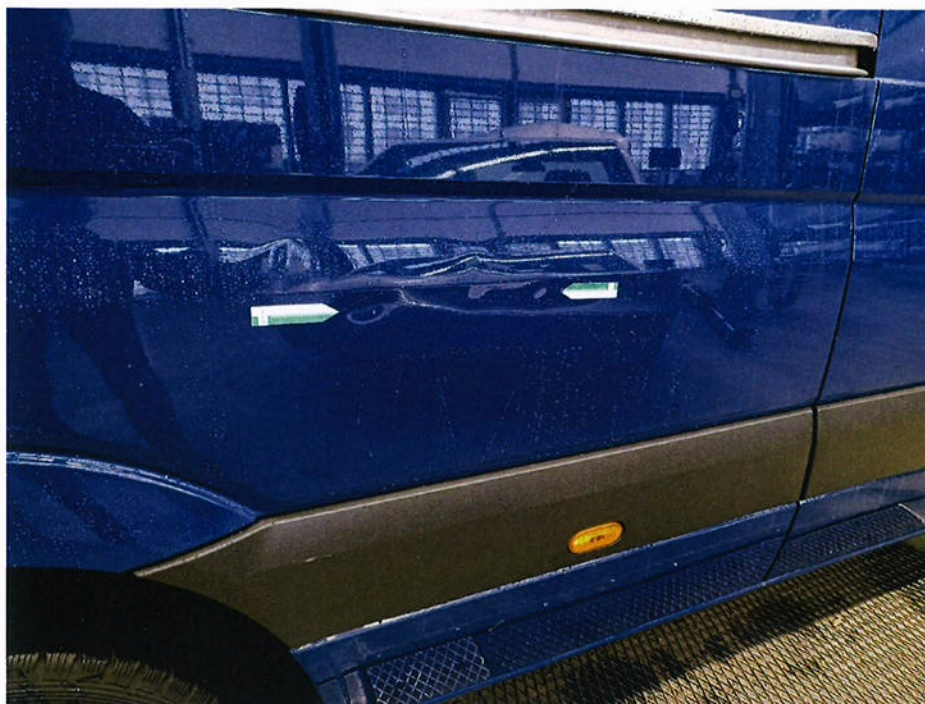
Bild 20 : Seitenwand hinten rechts mehrfach eingedellt

Bild 21 : Seitenwand hinten rechts mehrfach eingedellt

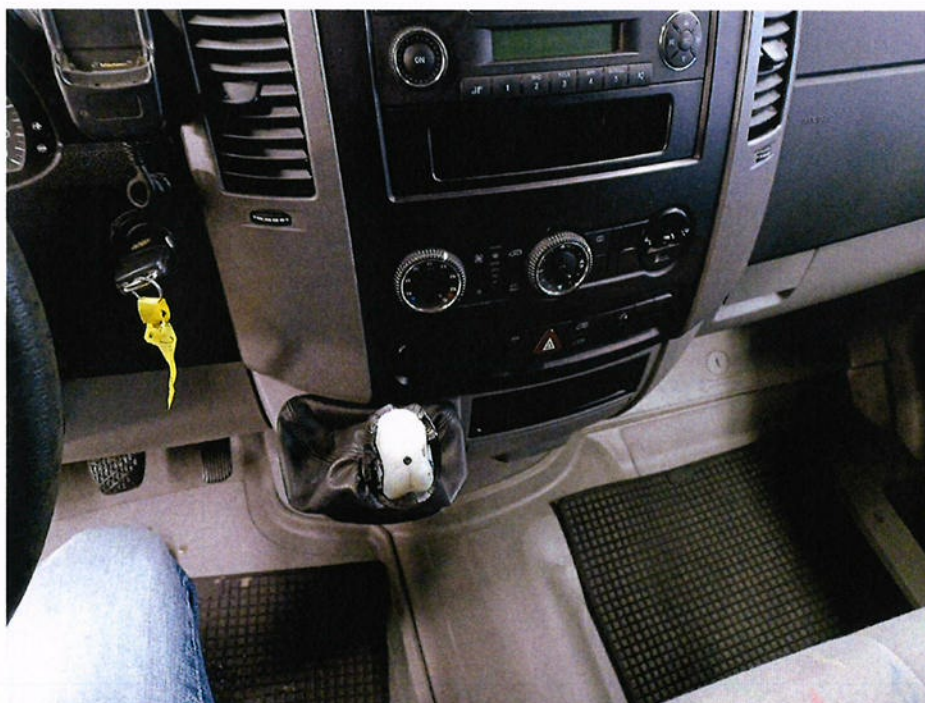
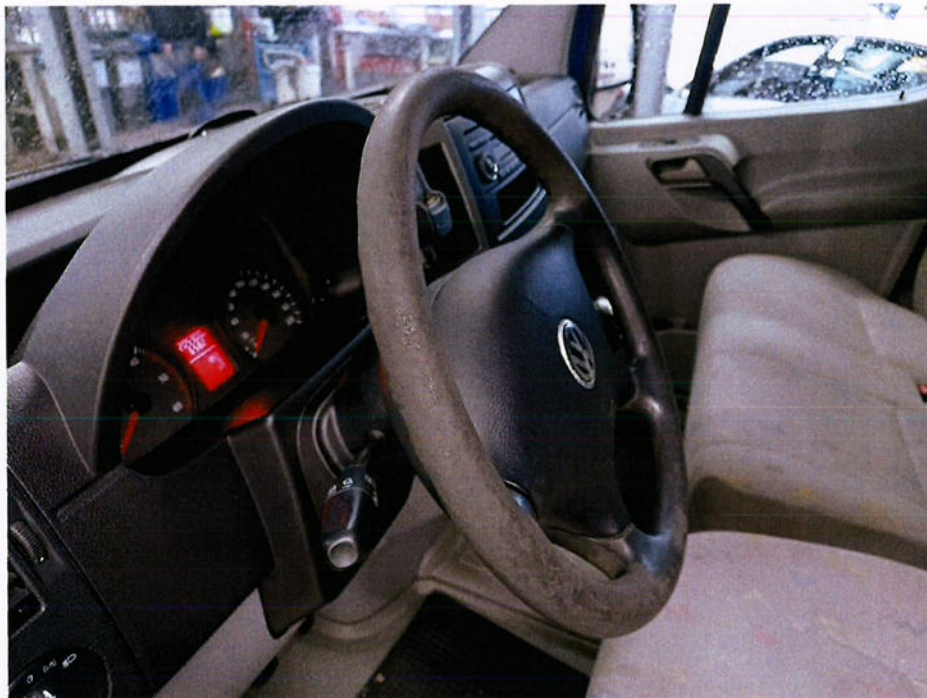
Bild 22 : Schalthebel und Lenkrad verschlissen

Bild 23 : Schalthebel und Lenkrad verschlissen

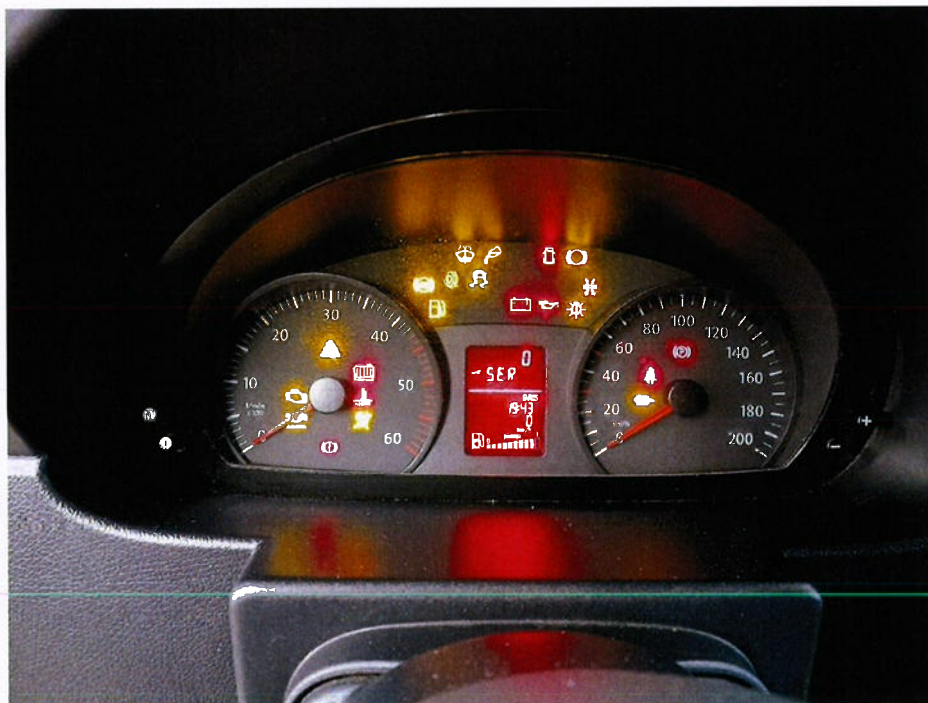
Bild 24 : Wartung fällig
