DEKRA Automobil GmbH
Köhlerstr. 18, 01239 Dresden

Bewertungsgutachten

Fahrzeugart	Personenkraftwagen
Hersteller	DAIMLERCHRYSLER (D)
Marke	Mercedes-Benz
Typ / Verkaufsbezeichnung	639 / Vito 111 CDI
Aufbauart	SO.KFZ POLIZEIFZ / GEFANGENENTRANSPORTER
HSN / TSN	0999 / ABN

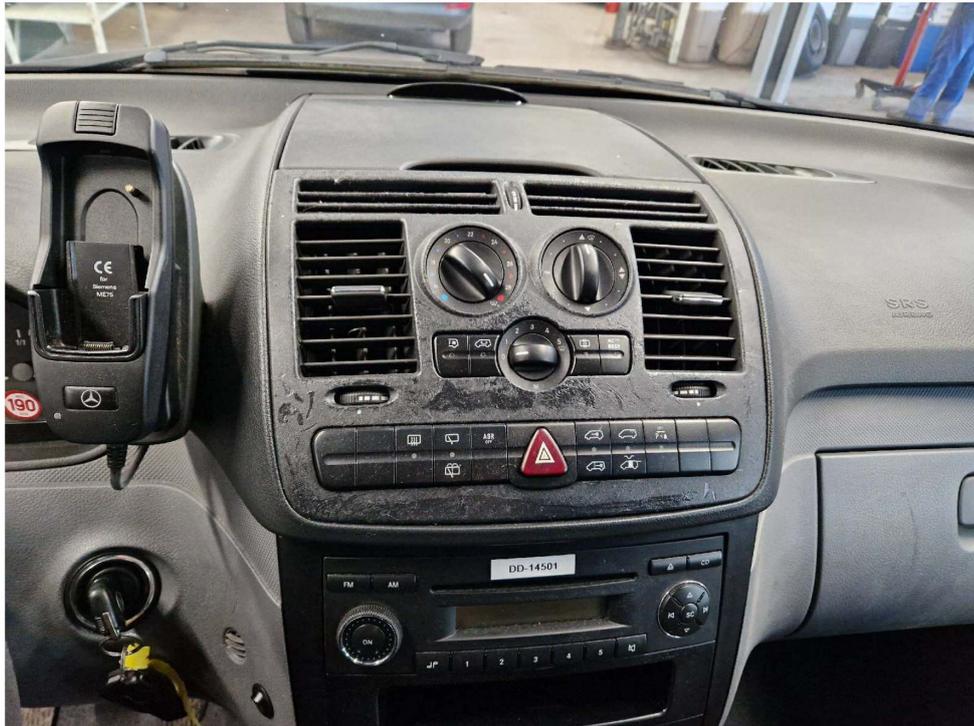
Bild 6 : Mittelkonsole oben fleckig

Innenverkleidung beschädigt durch Gittereinbau, erneuern; Einbau Gefangenentransport ausbauen, instandsetzen; Mittelkonsole oben , fleckig, erneuern; Elektrik Lichtanlage, defekt, erneuern; Bremse hinten Bremswirkung, defekt, prüfen und Befund festlegen, Schadenerweiterung möglich; Service/Inspektion Inspektion klein, überfällig, durchführen; Dach, eingedellt, drücken; Seitenteil hinten links Lackierung unterhalb, zerkratzt, lackieren mit Lackaufbau; Seitenteil hinten rechts Kniestück, deformiert, instandsetzen und lackieren mit Lackaufbau; Motorhaube Lackierung, viele Steinschläge, lackieren mit Lackaufbau; Tür hinten rechts, verformt, erneuern; Lackvorbereitung.

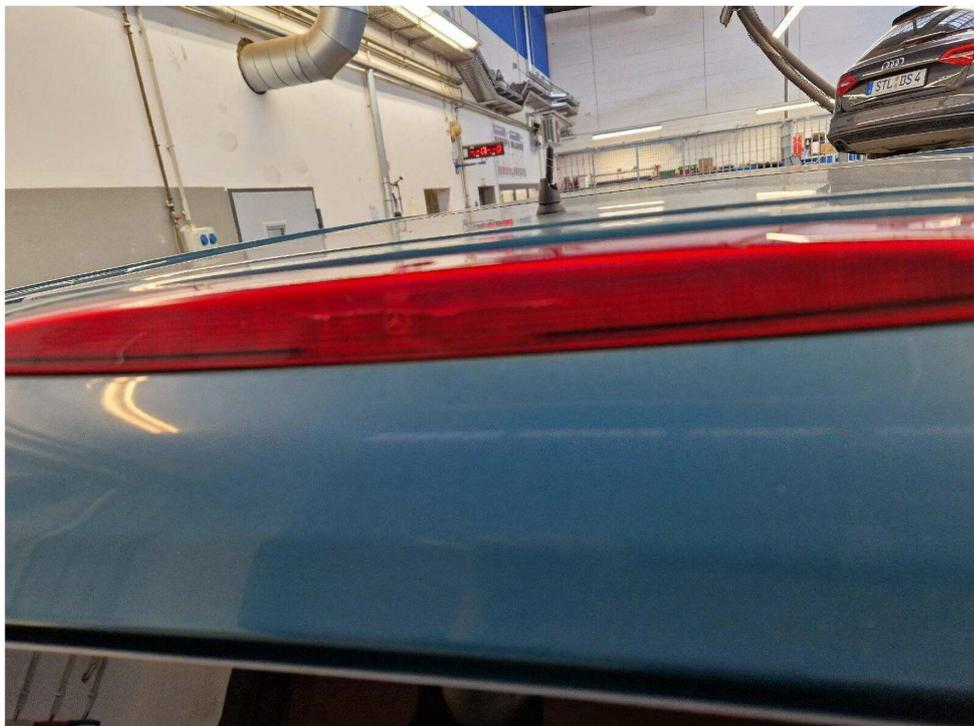
Bild 7 : Lichtanlage, dritte Bremsleuchte ohne Funktion und gerissen

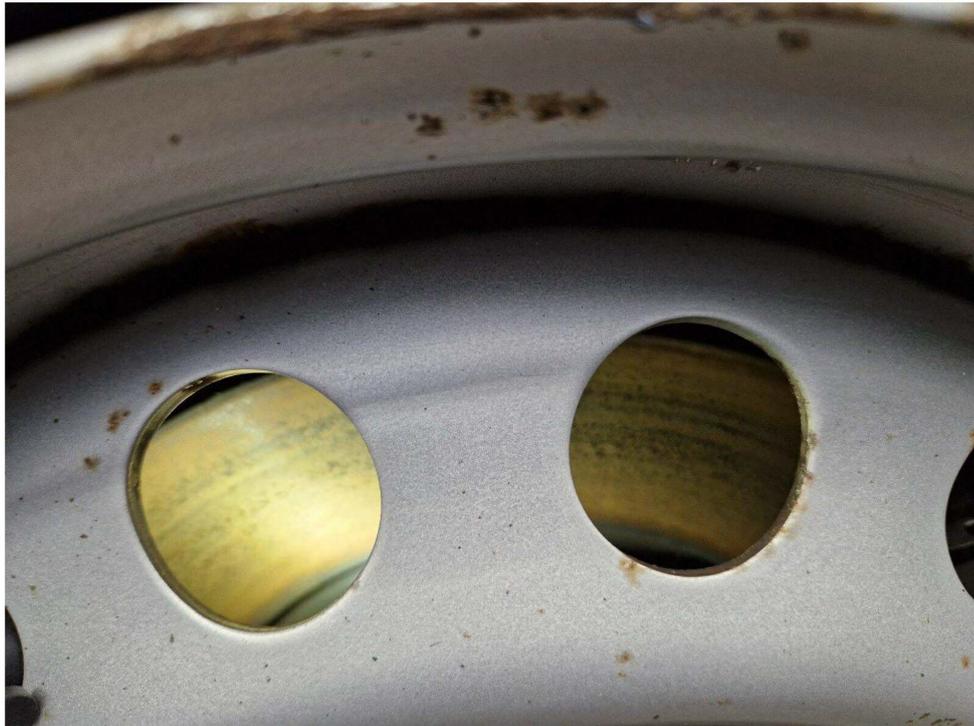
Bild 8 : Bremsscheiben vorn und hinten Rostansatz

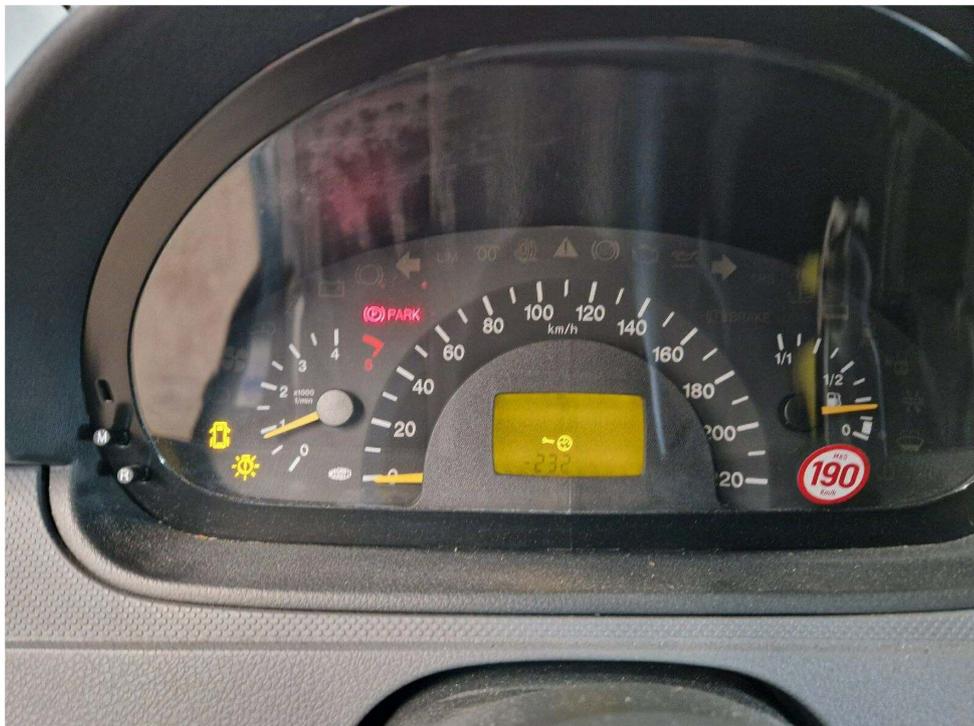
Bild 9 : Service fällig, 232 Tage überzogen

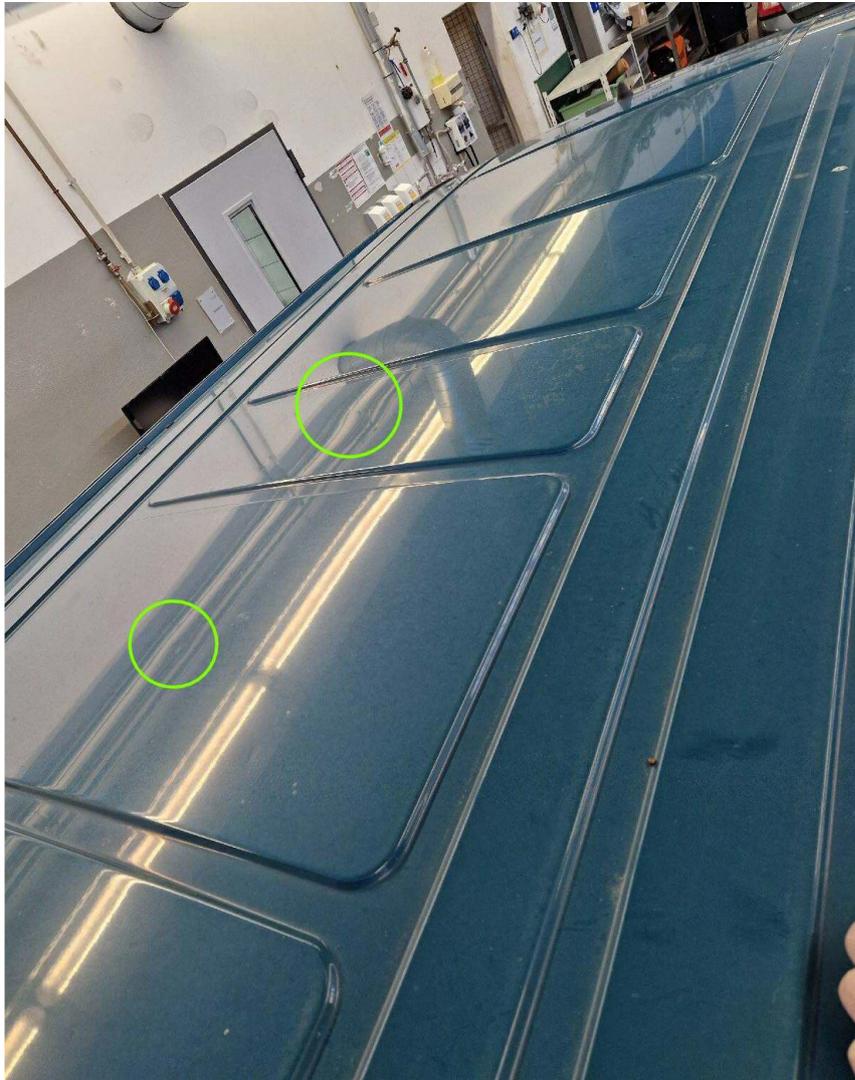
Bild 10 : Dach eingedellt

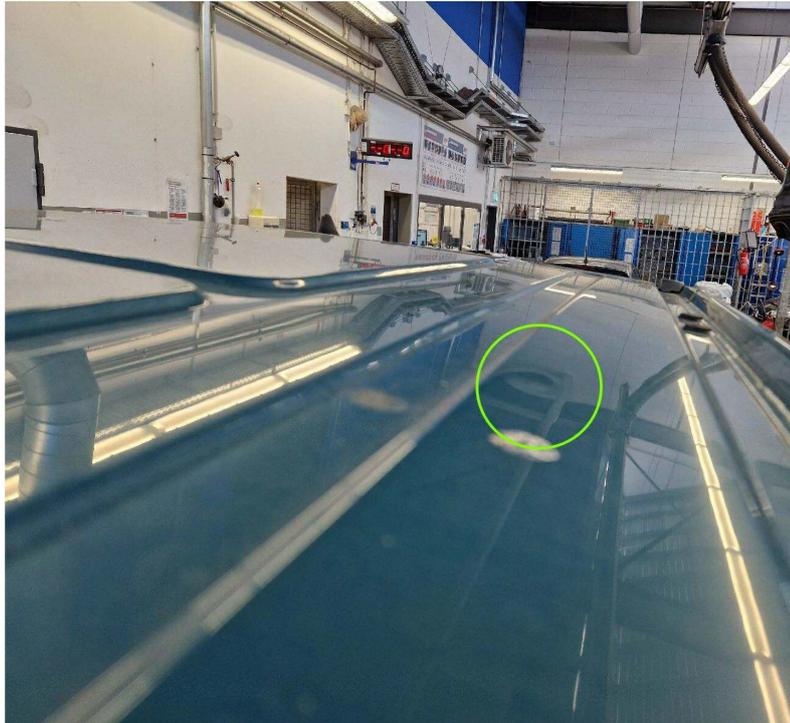
Bild 11 : Dach eingedellt

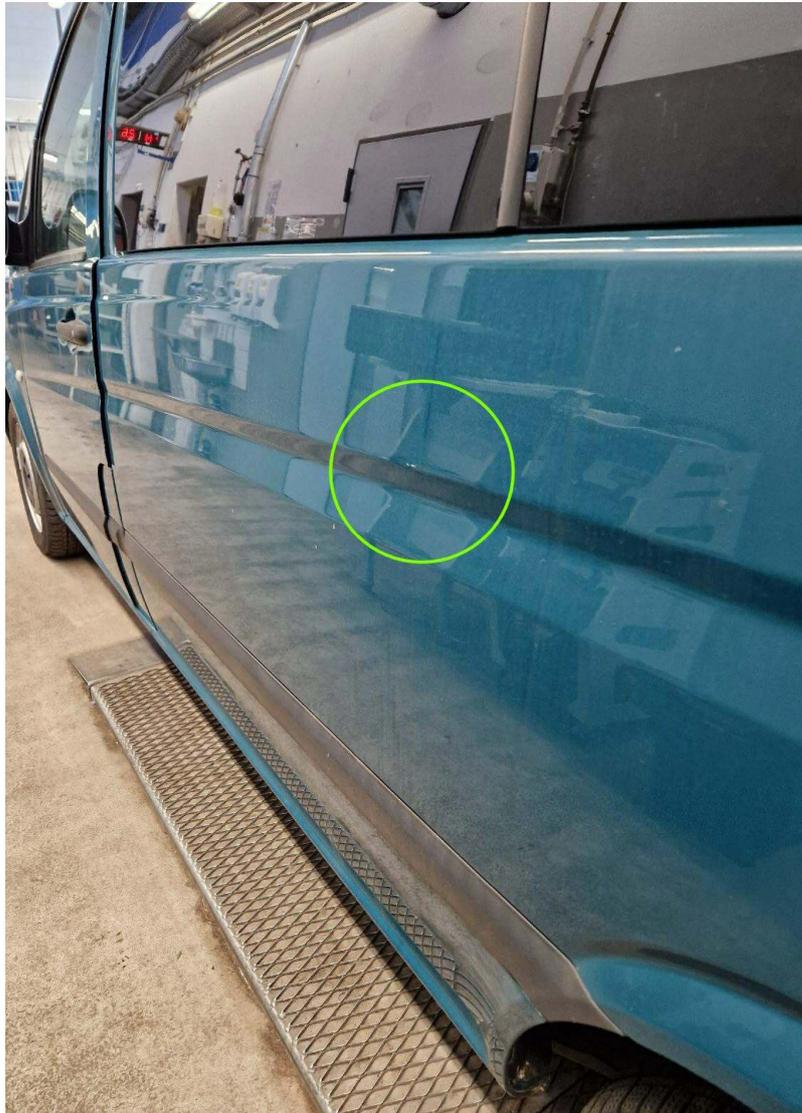
Bild 12 : Seitenwand hinten links verkratzt

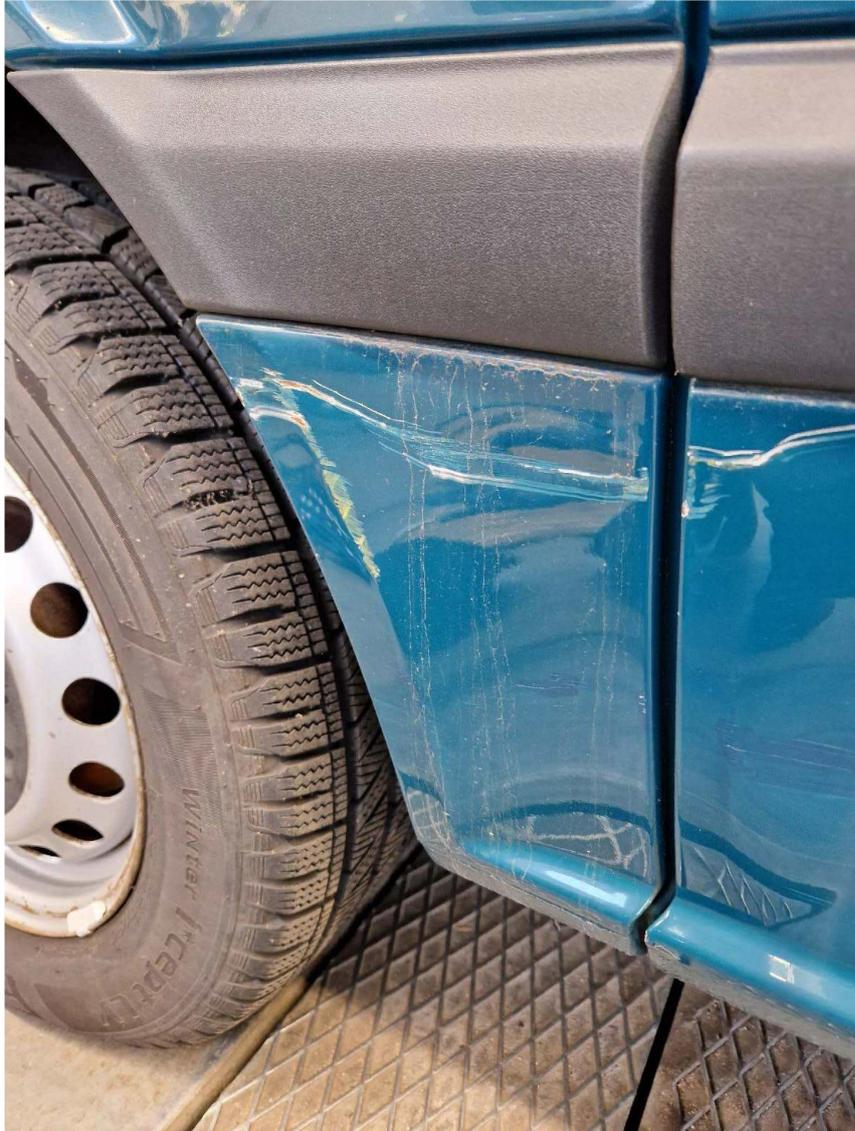
Bild 13 : Radlauf hinten rechts verkratzt und verformt

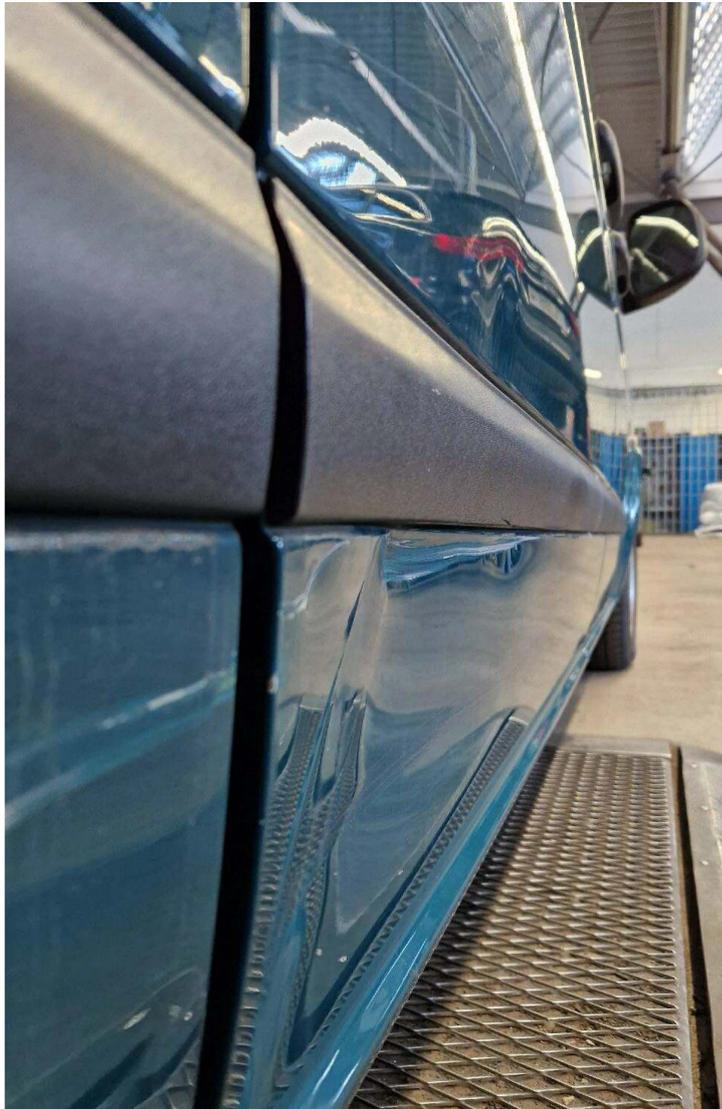
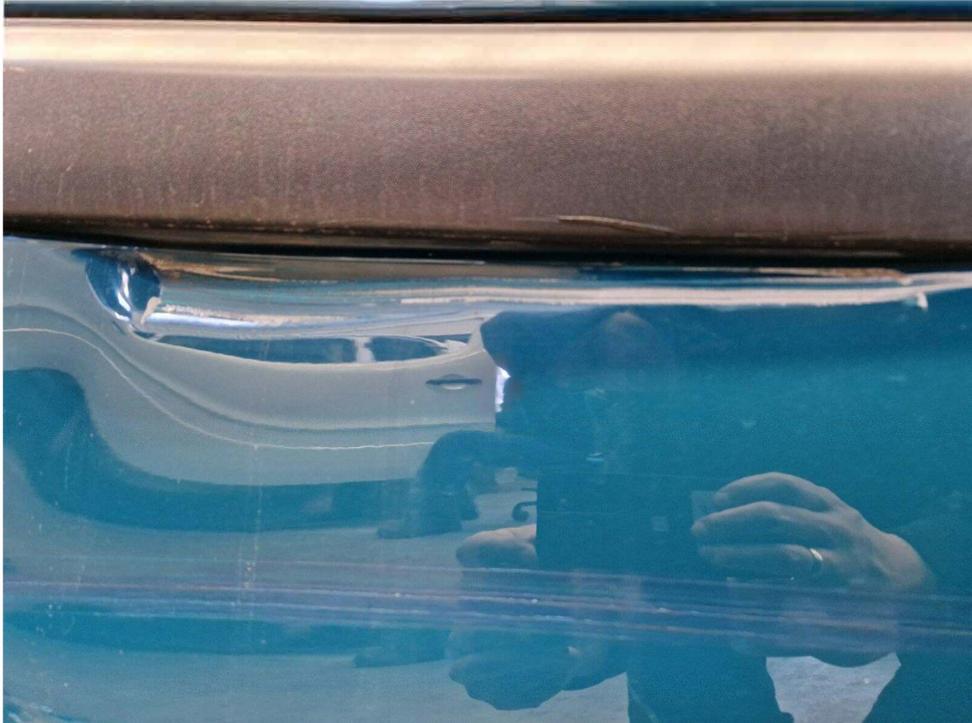
Bild 14 : Schiebetür rechts deformiert

Bild 15 : Schiebetür rechts deformiert

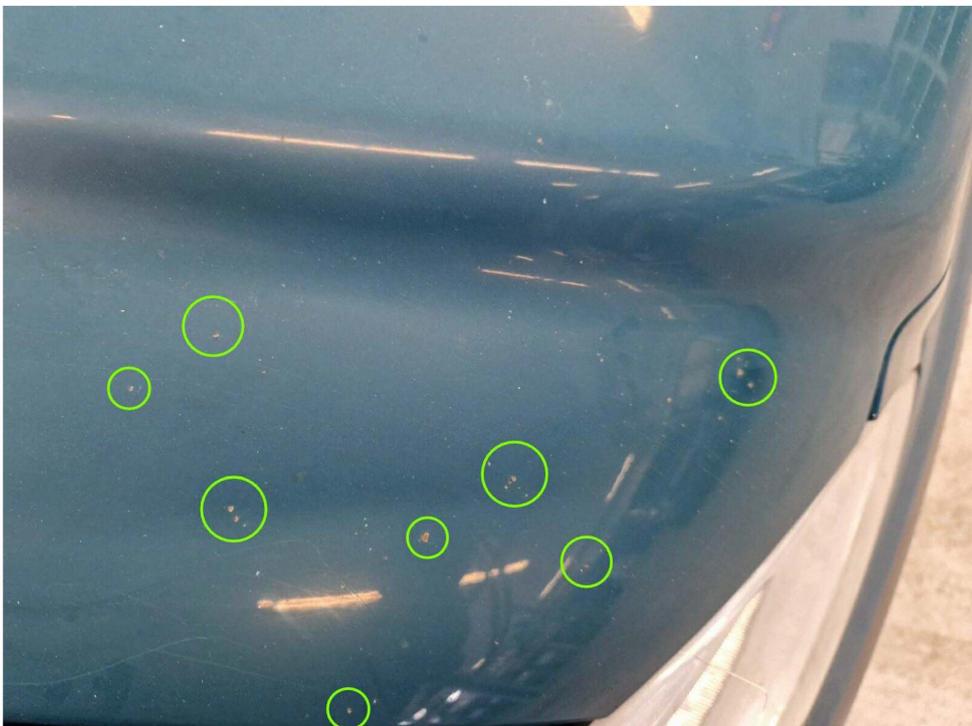
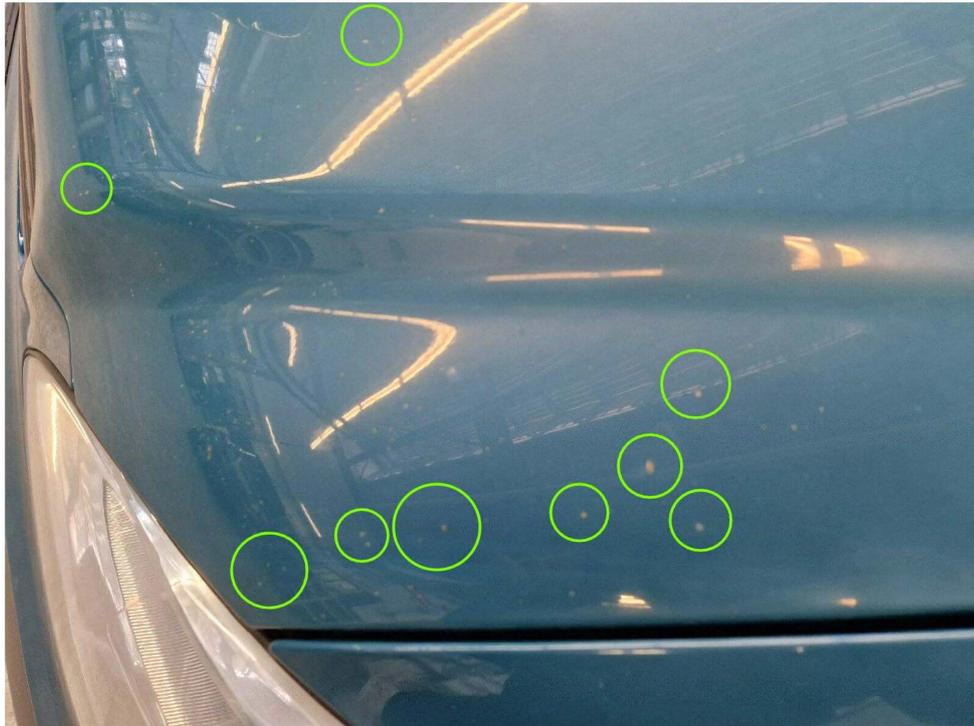
Bild 16 : Motorhaube viele Steinschläge mit Korrossion

Bild 17 : Motorhaube viele Steinschläge mit Korrossion

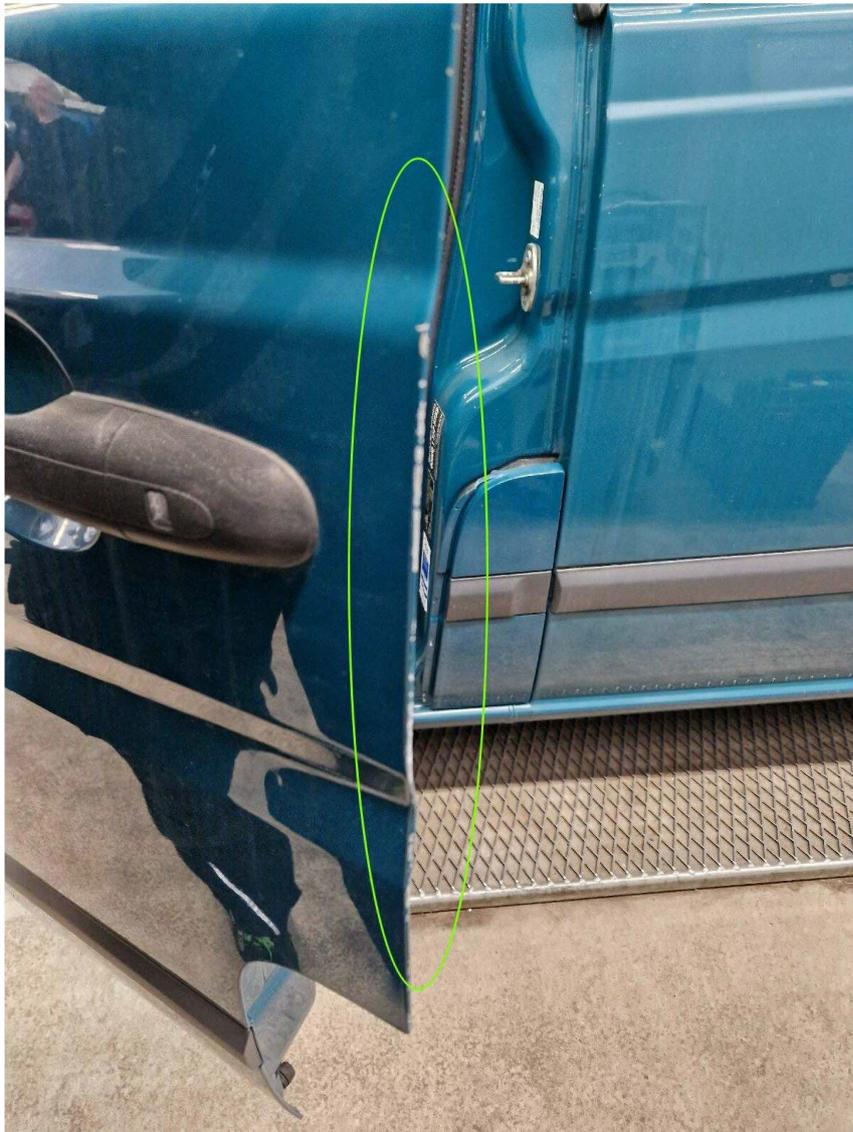
Tür vorne links Türkante, Lackabplatzer, Gebrauchsspur; Tür vorne rechts Türkante, Lackabplatzer, Gebrauchsspur.

Bild 18 : Türkante vorn links, Lackabschürfungen Türkante

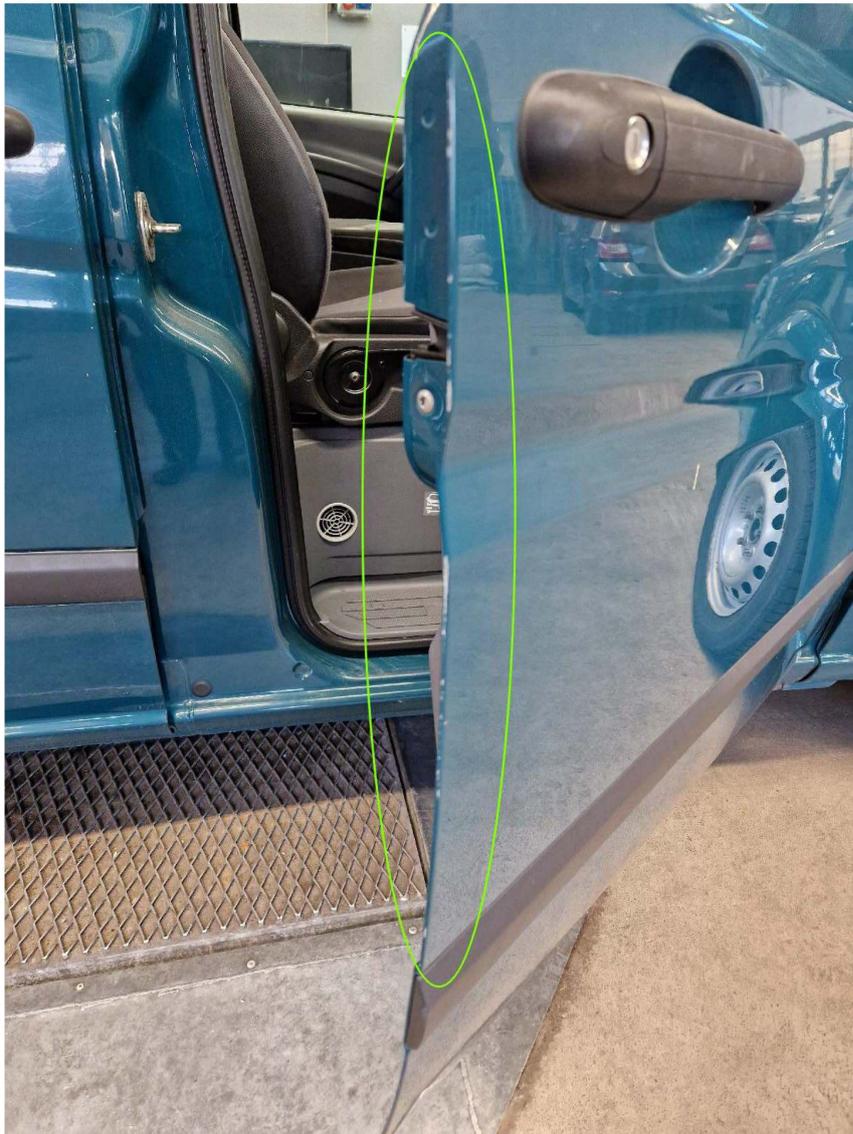
Bild 19 : Türkante vorn rechts, Lackabschürfungen Türkante

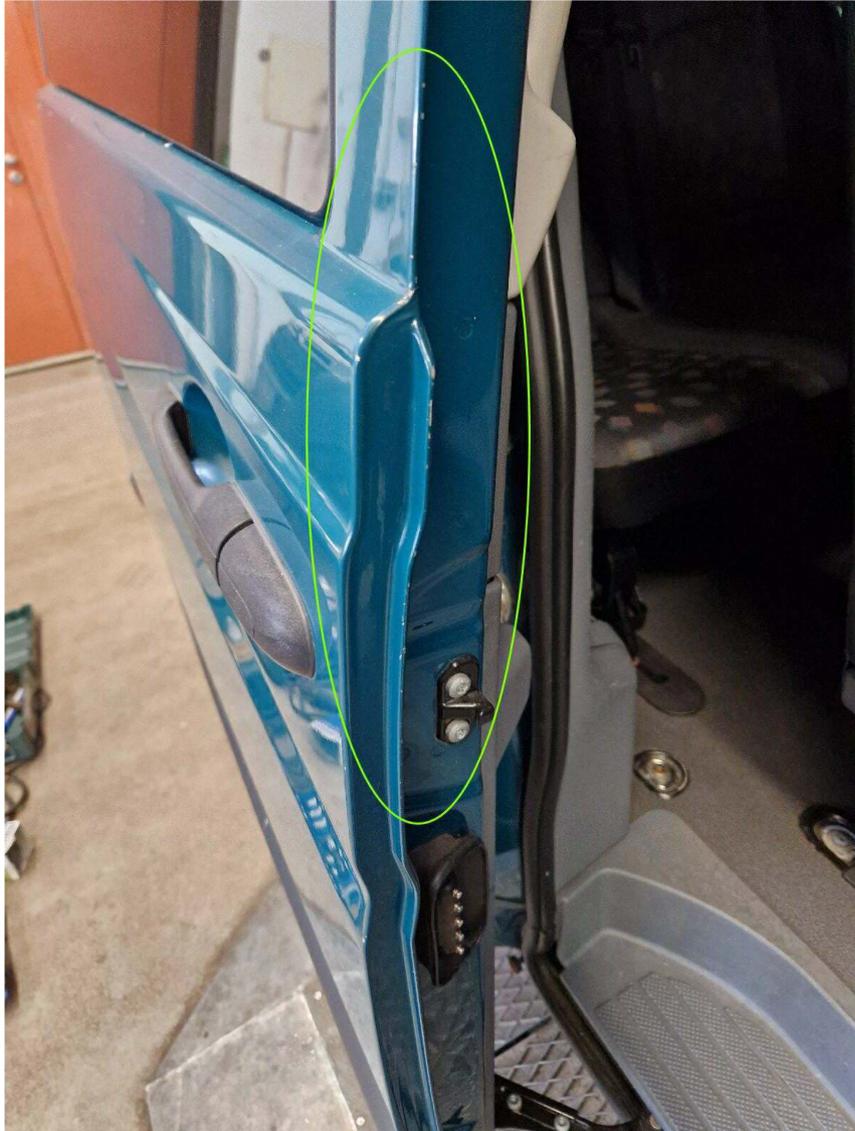
Bild 20 : Türkante Schiebetür, Lackabschürfungen Türkante

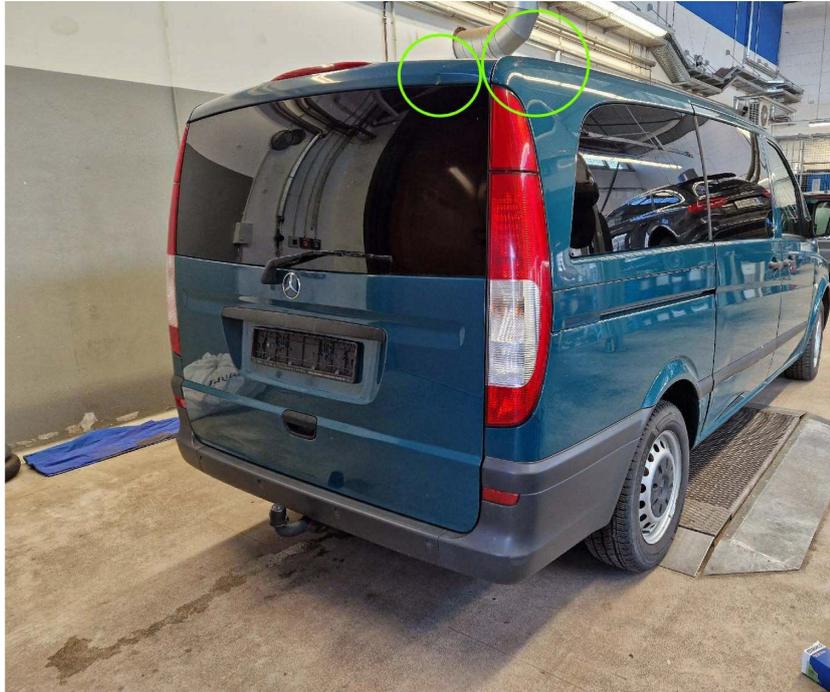
Bild 21 : Heckklappe oberhalb eingedellt, Dachholm rechts verkratzt
