# Bewertungsgutachten

**Kennzeichen** [redacted] **FIN** WDB [redacted]

| Typ / Verkaufsbezeichnung | Sprinter III Pritsche RWD/AWD (907)(02.2018->) / Sprinter III Pr 519 CDI RWD |

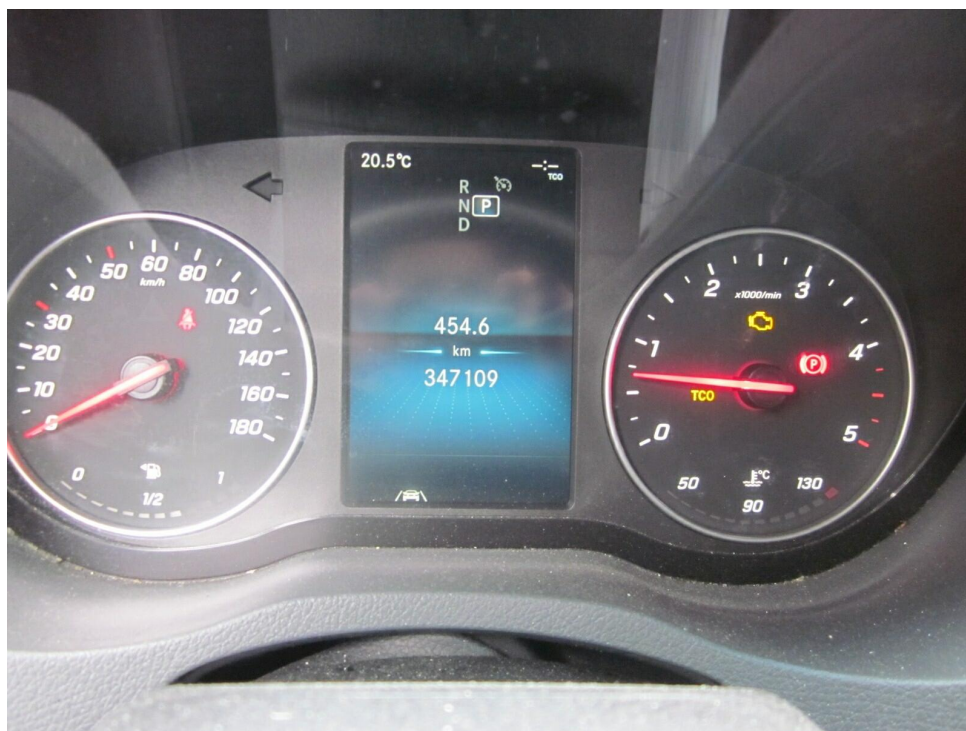
Bild 7 : Kombiinstrument  
Kilometerstand abgelesen 347.109 km

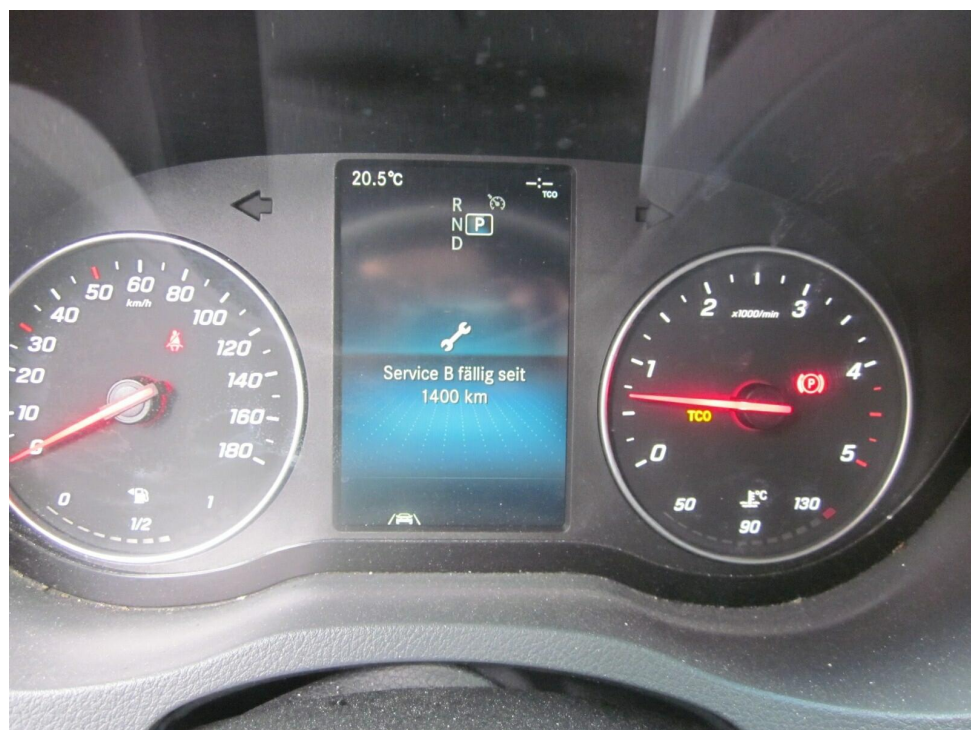
Bild 10 : Wartungsnachweis  
Wartung fällig

Wartung fällig, instandsetzen (Bild 10); HU / AU fällig, instandsetzen; Fahrersitzpolster eingerissen, erneuern (Bild 13); Spiegel rechts verschürft, erneuern (Bild 15); Seitenwand oben links verkratzt, lackieren (Bild 16). Seitenwand hinten rechts verschürft, lackieren mit Lackaufbau (Bild 17).

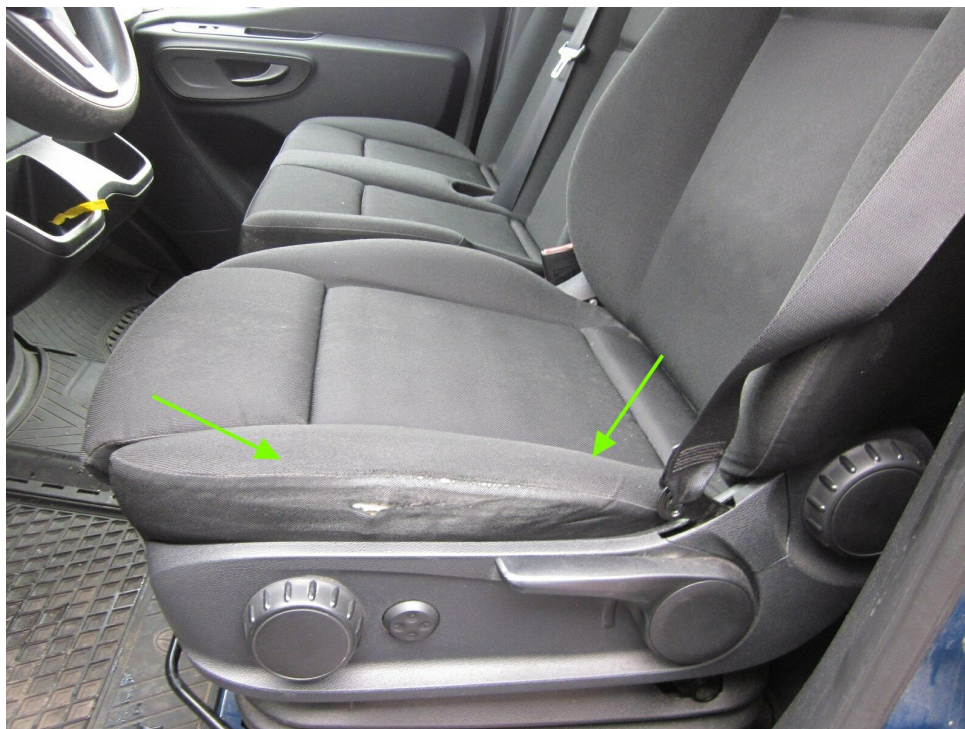
Bild 13 : Fahrersitzpolster eingerissen

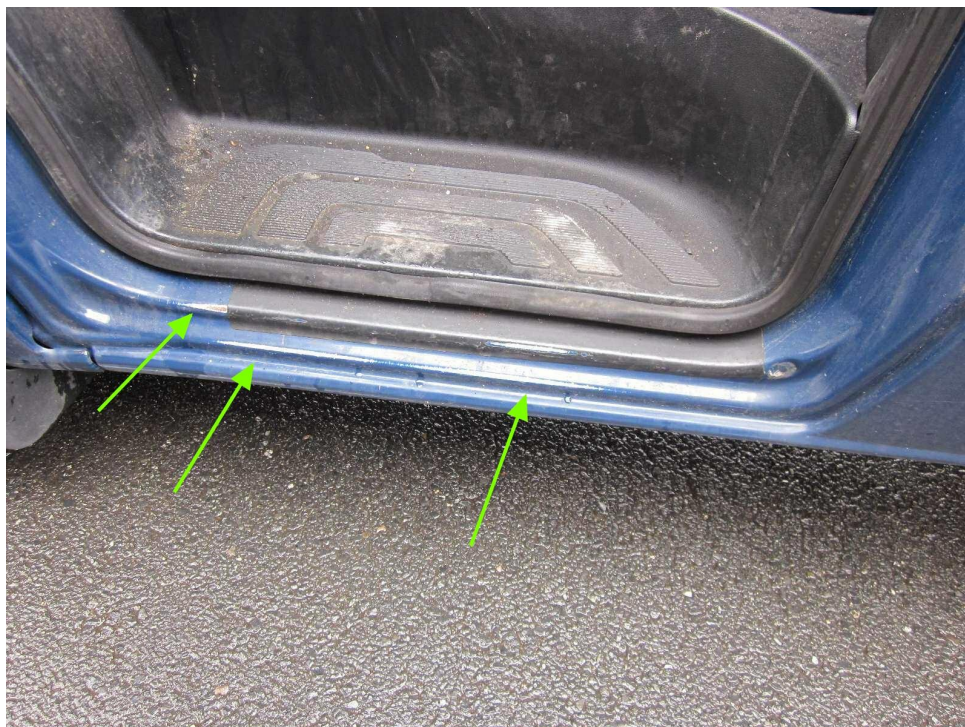
Bild 14 : Einstieg Fahrtür verkratzt

Einstieg Fahrertür verkratzt, lackieren (Bild 14).

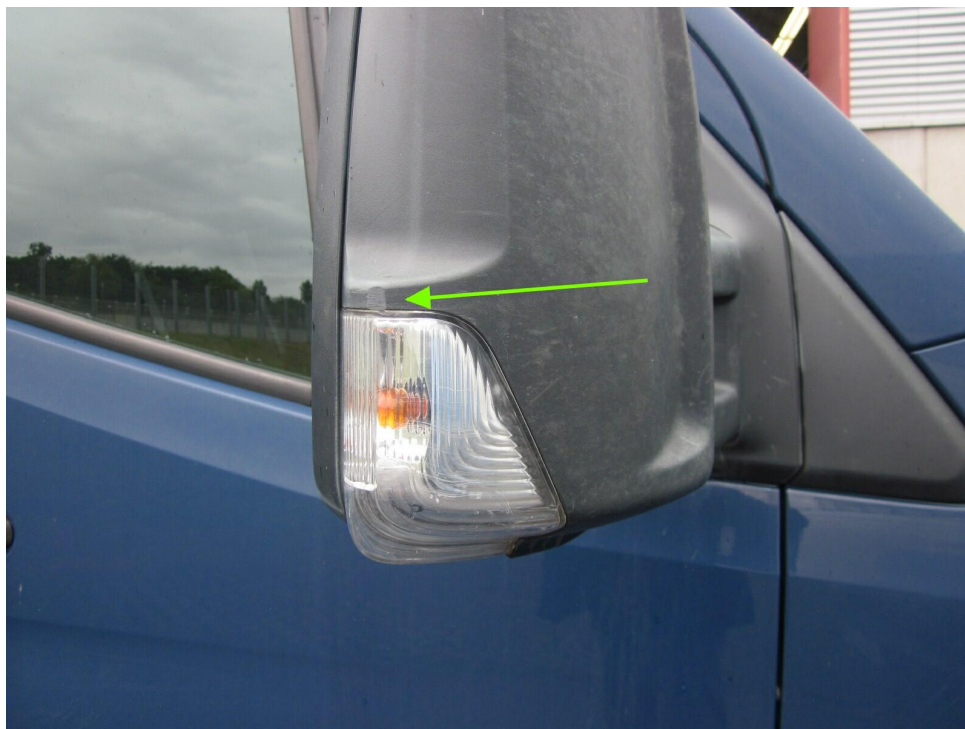
Bild 15 : Spiegel rechts verschürft

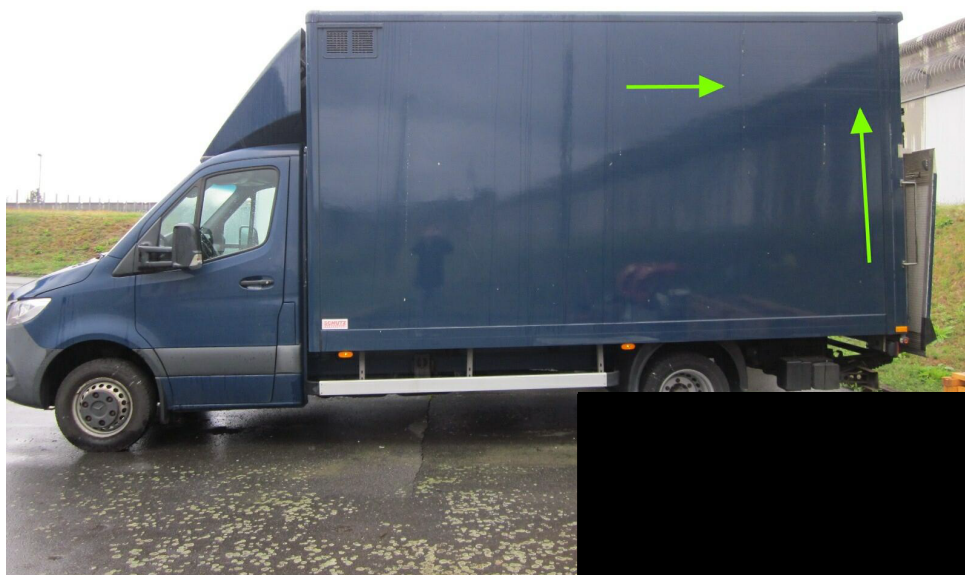
Bild 16 : Seitenansicht links  
Seitenwand oben links verkratzt

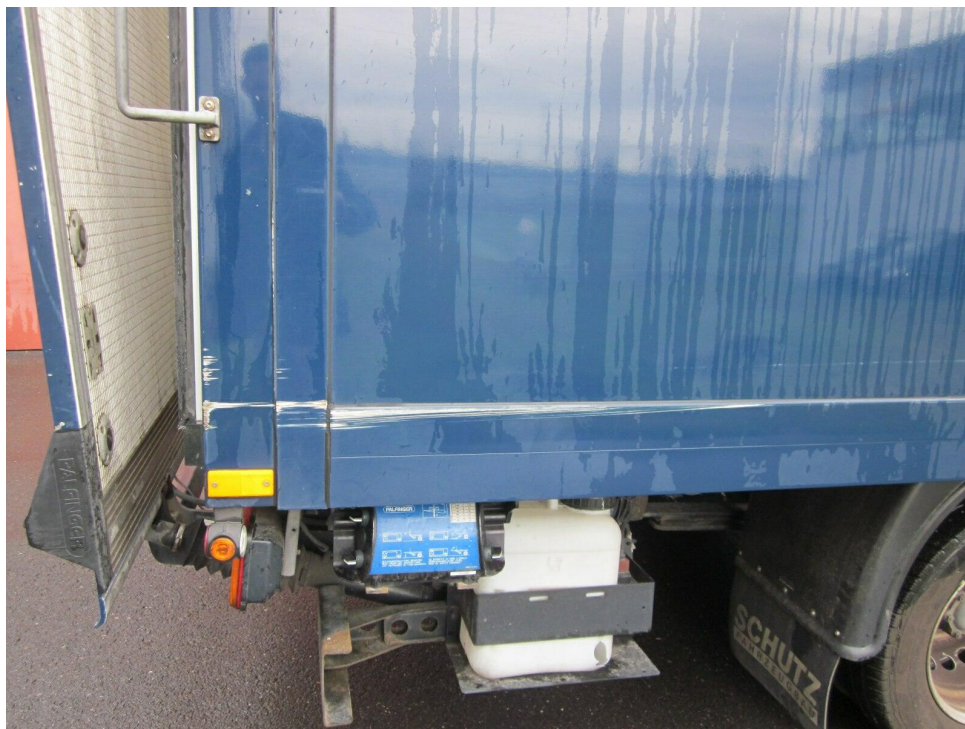
Bild 17 : Seitenwand hinten rechts verschürft
