Bewertungsgutachten

Kennzeichen **nicht vorhanden** **FIN** **5HD1YJJDXXKB072276**

Fahrzeugart	Motorrad
Hersteller	HARLEY-DAVIDSON(USA)
Typ / Verkaufsbezeichnung	ST1 / Softail Street Bob (FXBB)
Aufbauart	Chopper
HSN / TSN	1008 / ADW
Fahrzeug-Ident.-Nr.	5HD1YJJDXXKB072276
Farbe	Schwarz
Lackierung	Uni
Polster	Velours
Energiequelle / Kraftstoff	Benzin
Leistung / Hubraum	64 kW / 1745 cm ³
Schadstoffklasse	EURO4; L3e; >=130km/h; PI
Felgen	Leichtmetall
Km-Stand abgelesen	12.500

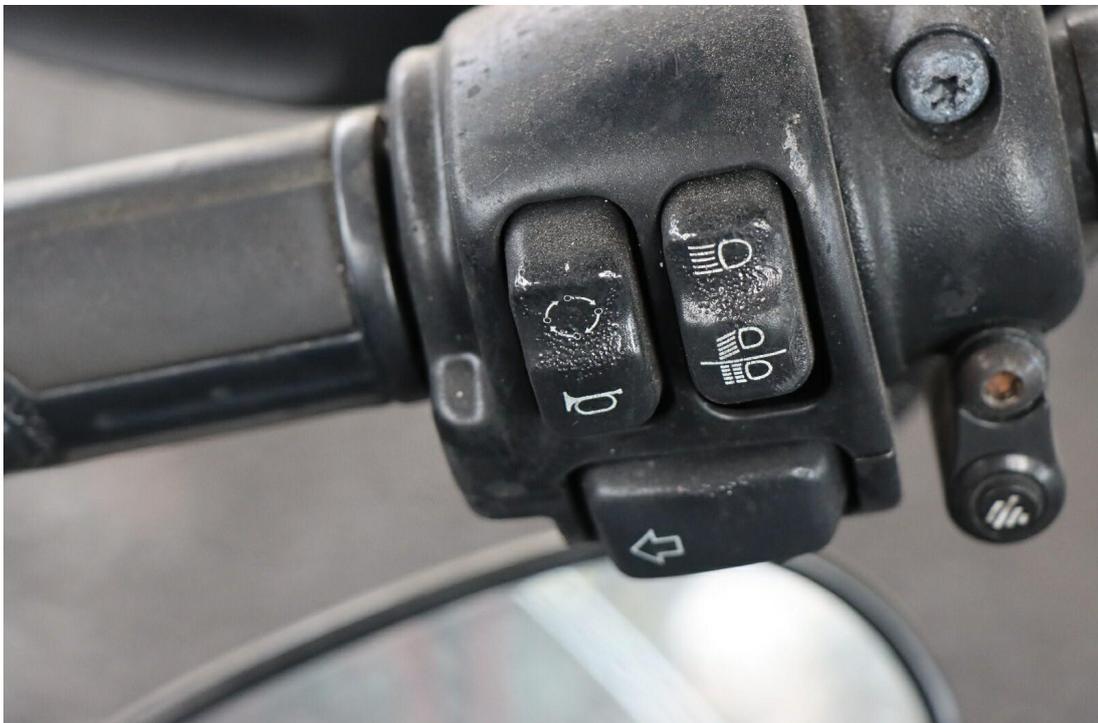
Bild 6 : Kombischalter rechts angeschmort

Wartung fällig aufgrund langer Standzeit, erneuern; Bremsflüssigkeitswechsel, erneuern; Sitzbank angeschmort, erneuern (Bild 9); Kombischalter Griff links angesenkt, erneuern; Kombischalter Griff rechts angesenkt, erneuern; Kombiinstrument Scheibe verschmort, erneuern; Tankdeckel teilweise zerstört, erneuern; Batterie tiefentladen, erneuern; HU nach §29 StVZO fällig, erneuern; Fahrzeug reinigen, Brandschadenbeseitigung, reinigen; Brandschaden, erneuern.

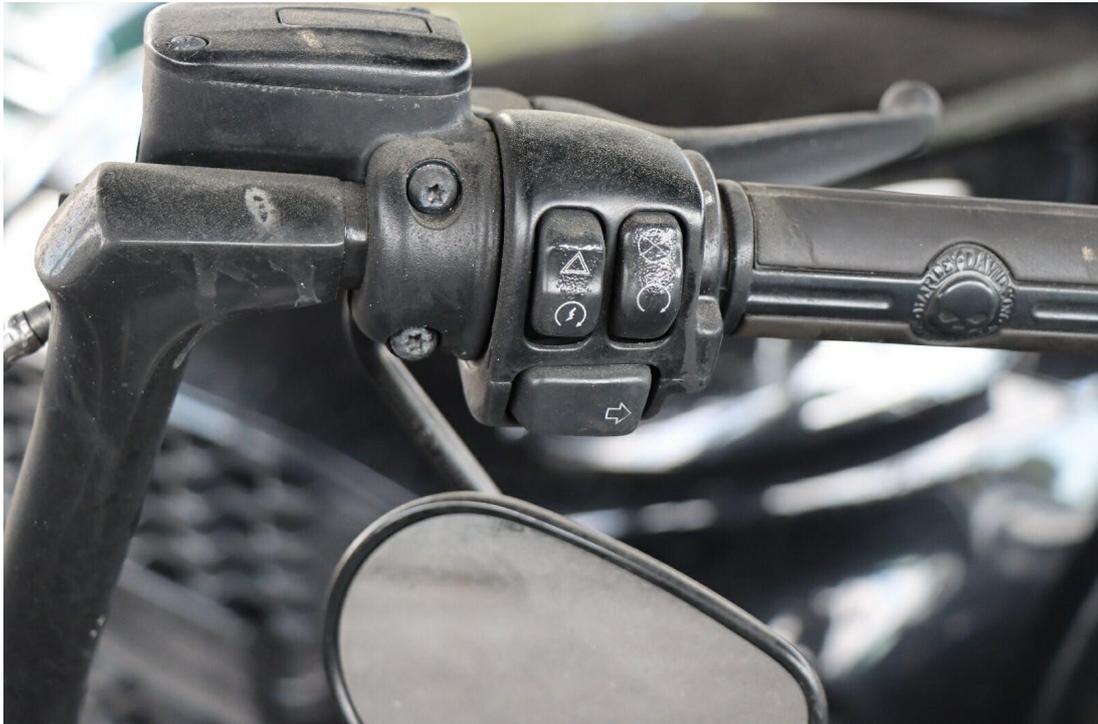
Bild 7 : Kombischalter links angeschmort

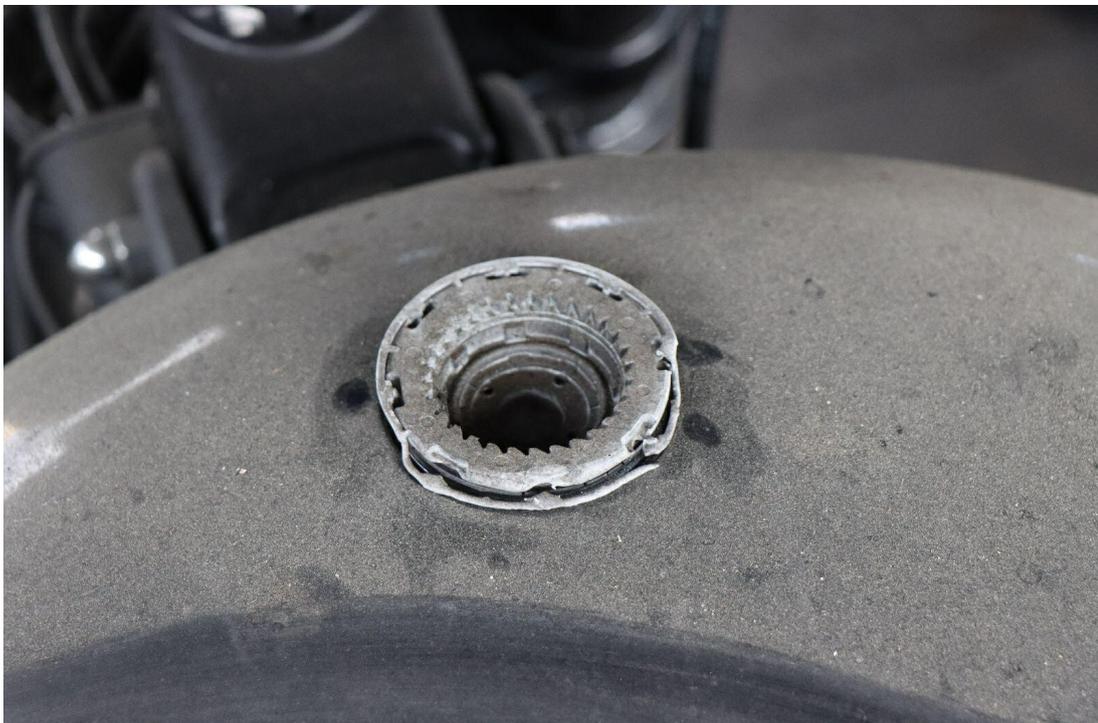
Bild 8 : Tankdeckel beschädigt

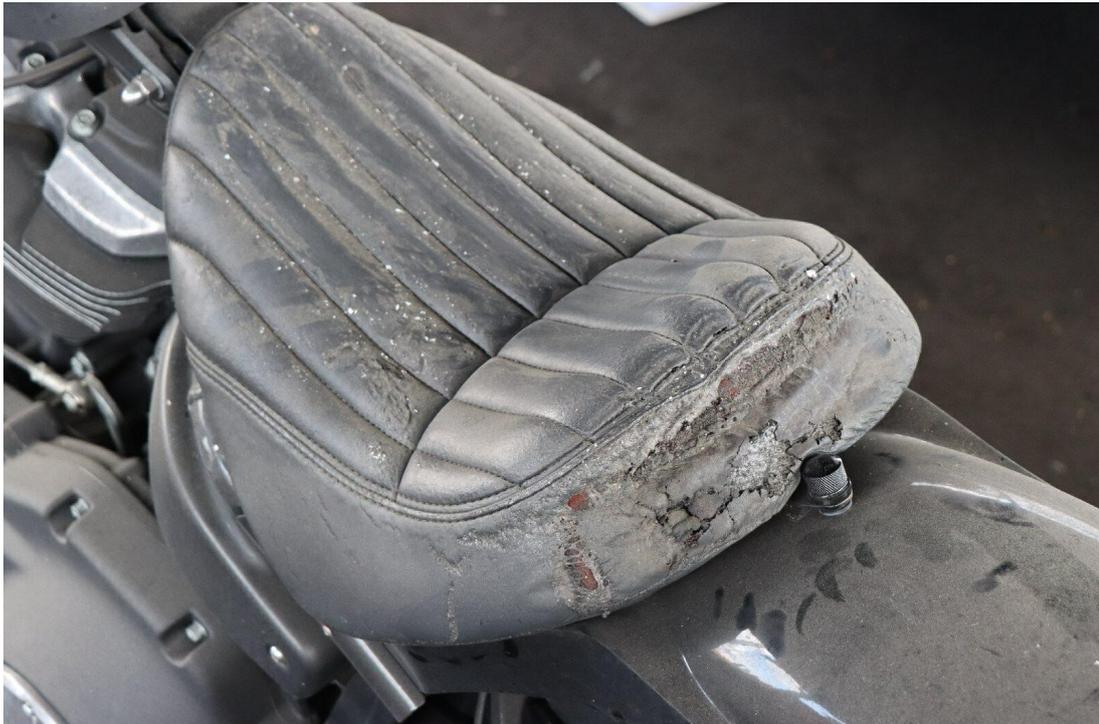
Bild 9 : Sitzbank angeschmort

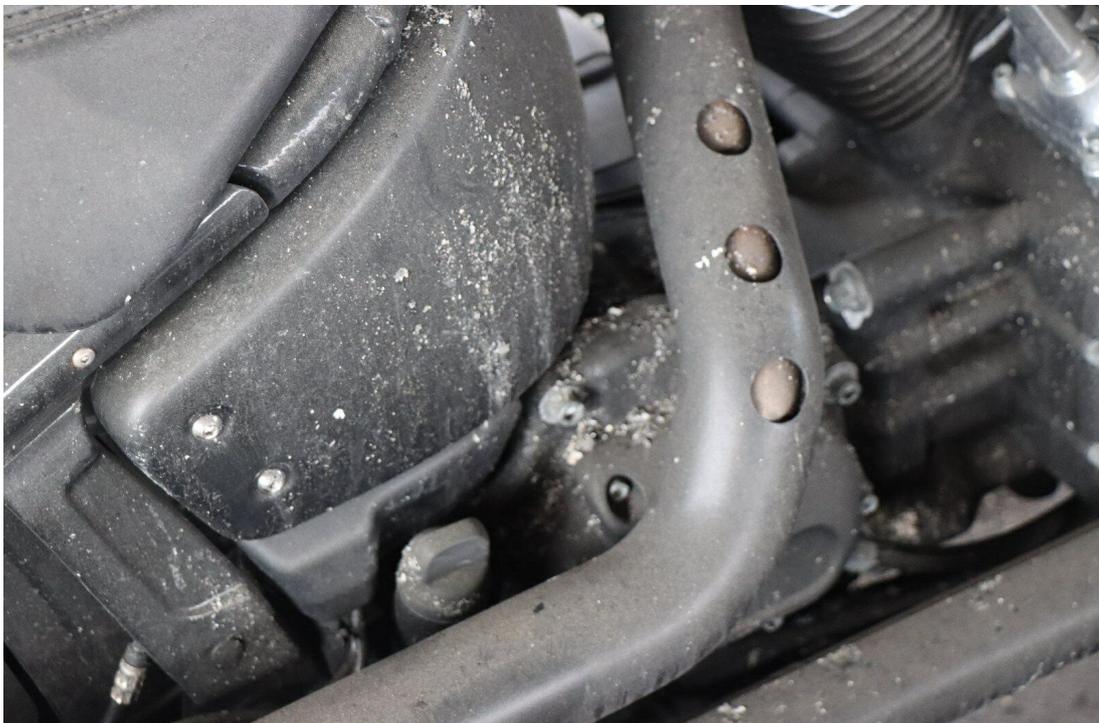
Bild 10 : Fahrzeug reinigen Brandschaden (Asche)
