## Bewertungsbericht Oldtimer

Ihr Auftrag vom 19.09.2025, schriftlich durch Staatsanwaltschaft Hannover  
Besichtigung 18.09.2025 um 10:30 Uhr

| Erstzulassung | 03.11.1983 | Typ / Handelsbez. | 126 / 500 SE |

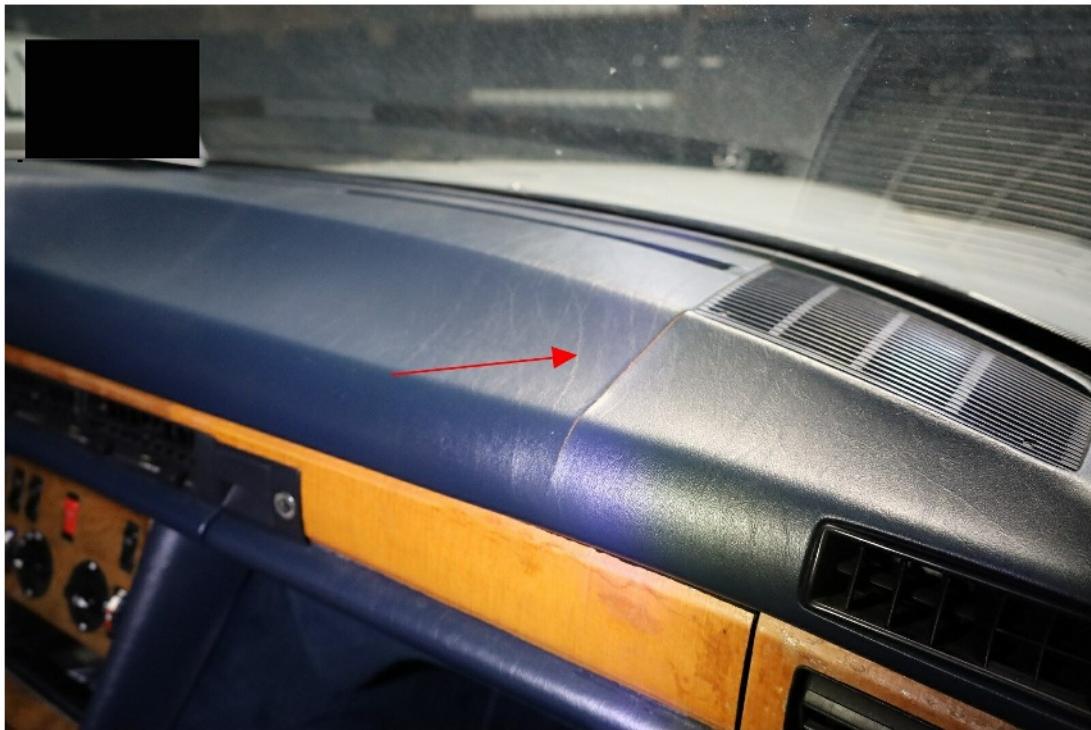
Die vorderen Sitzbezüge waren verschlissen. Die Armaturentafel war gerissen und die Wurzelnusseinlagen waren zum Teil gebrochen oder lose. Im Kofferraumbereich lagen am Teppich und der Reserveradabdeckung Feuchtigkeitsschäden vor. Das Radio fehlte. An den Sitzaufnahmen waren Korrosionsansätze am Bodenblech erkennbar.

Bild 11 : Schalttafel gerissen

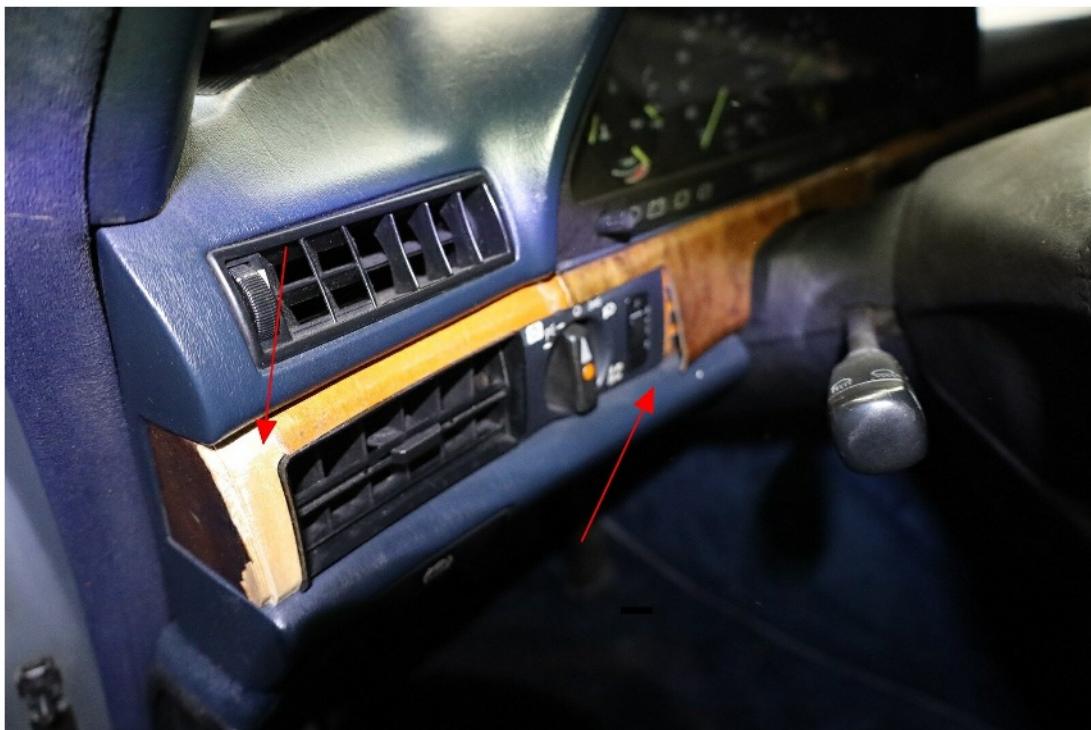
Bild 12 : Holzdekore beschädigt

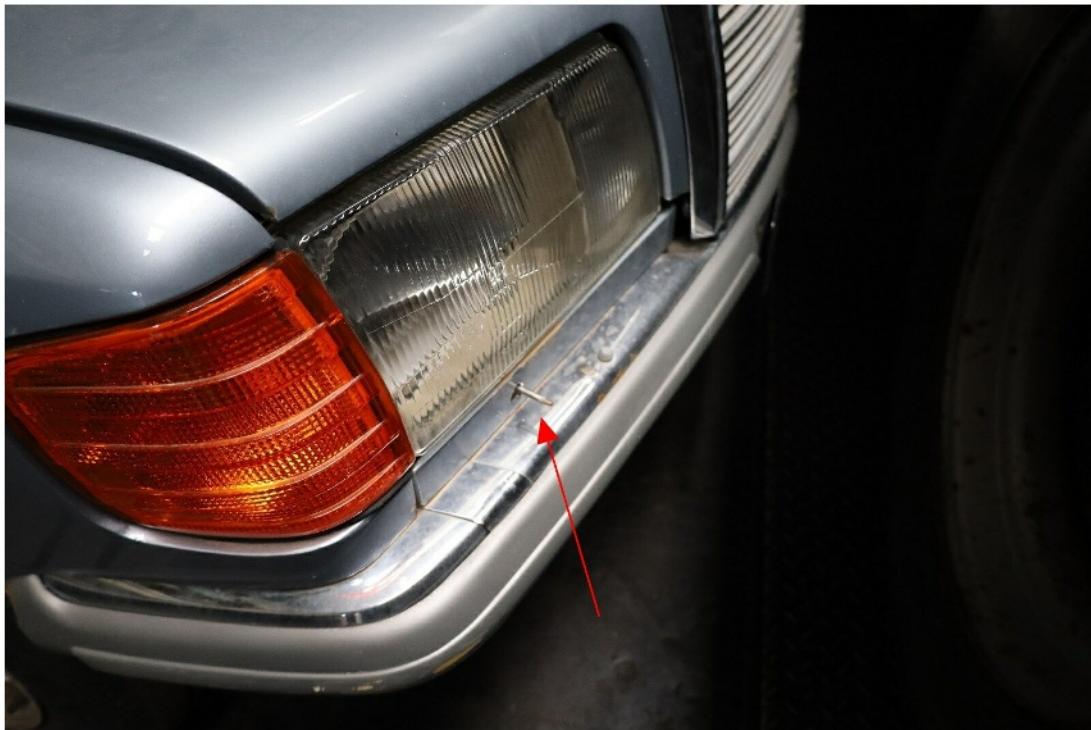
Bild 13 : Wischer fehlt

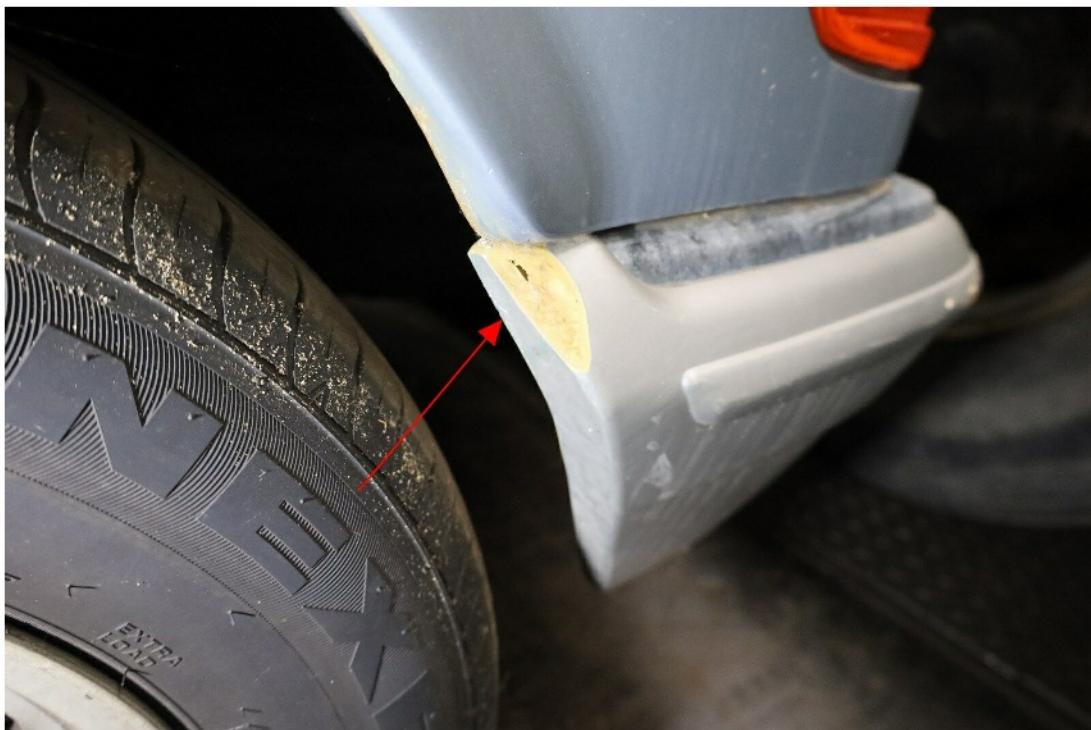
Die Karosserie wies im rechten Radhausbereich eine größere Reparaturstelle auf. Im Bereich der Seitenwand waren Spachtelabplatzungen und eine Durchrostung vorhanden. Die Seiten links und rechts waren nachlackiert. Es lag ein deutlicher Farbunterschied zu den nicht nachlackierten Bauteilen vor. Beide Stoßfänger wiesen Korrosions -bzw. Schrammschäden auf.

Bild 14 : Stoßfänger verschürt mit Materialabtrag

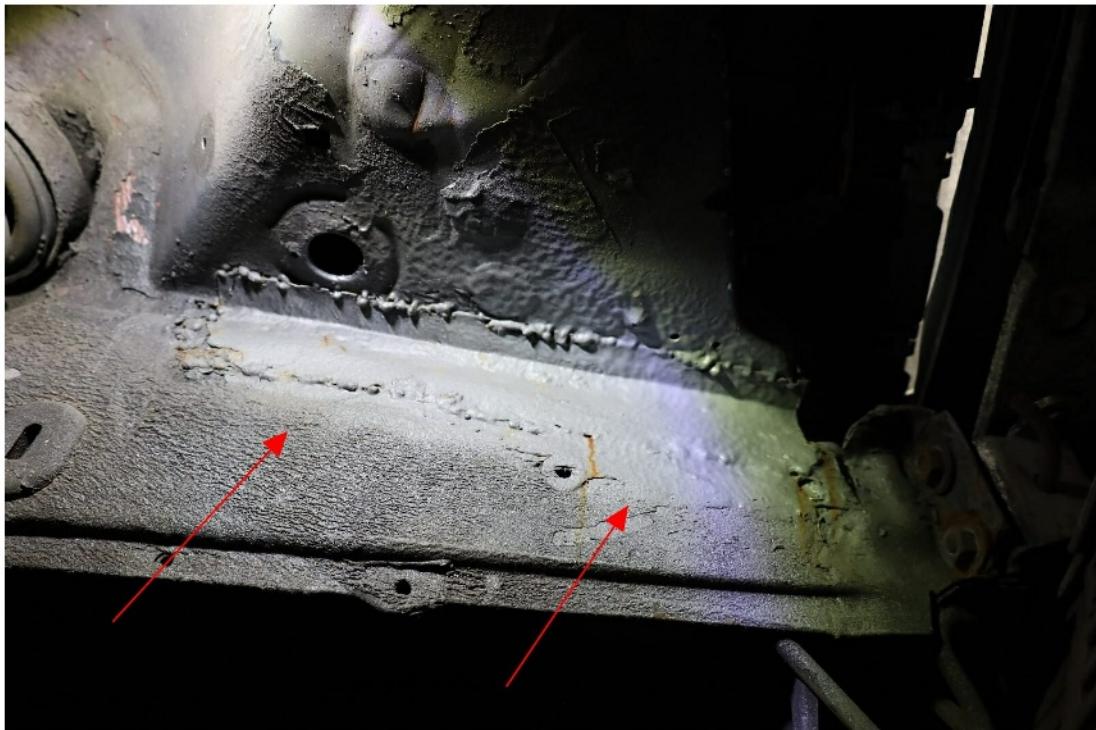
So weit feststellbar wurden beide Fahrzeugseiten nachlackiert. Der Farbton wichen vom Farbton der nicht nachlackierten Bauteile ab. Im rechten Radhaus und Längsträgerbereich wurde ein Reparaturblech eingefügt. An der Seitenwand hinten rechts waren Spachtelabplatzungen vorhanden.

Bild 15 : Reparaturstelle am Längsträger/Radhaus rechts

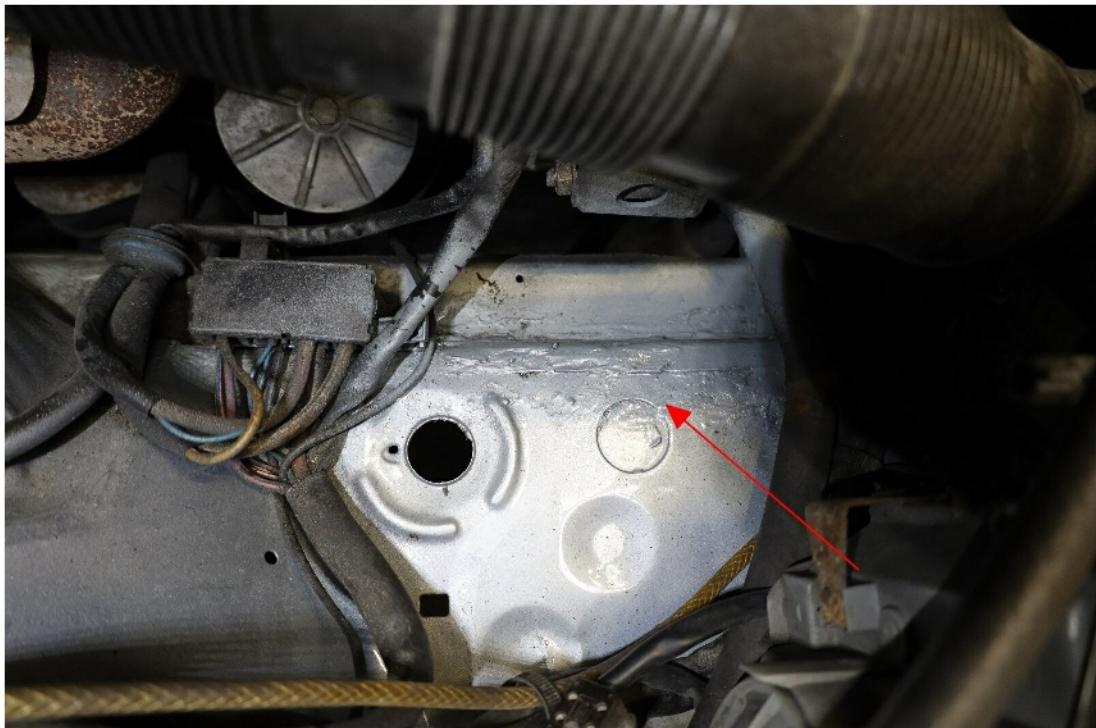
Bild 16 : Reparaturstelle im Radhaus rechts

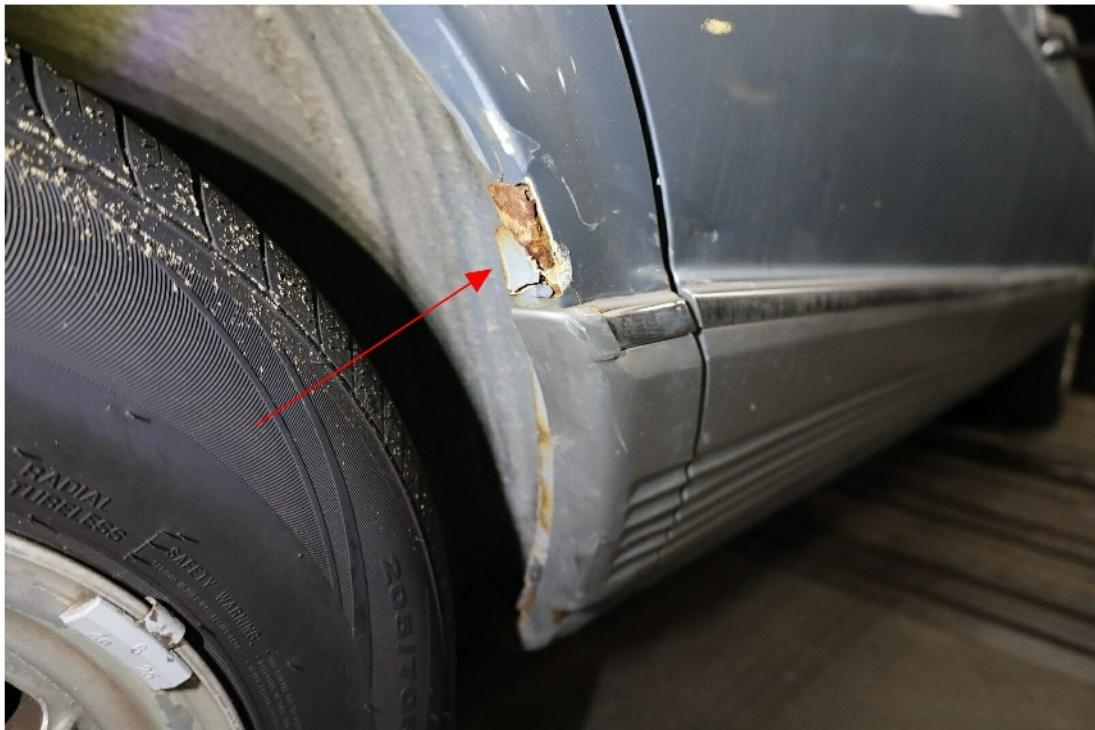
Bild 17 : Spachtelantrag und Korrosion an der rechten Seitenwand

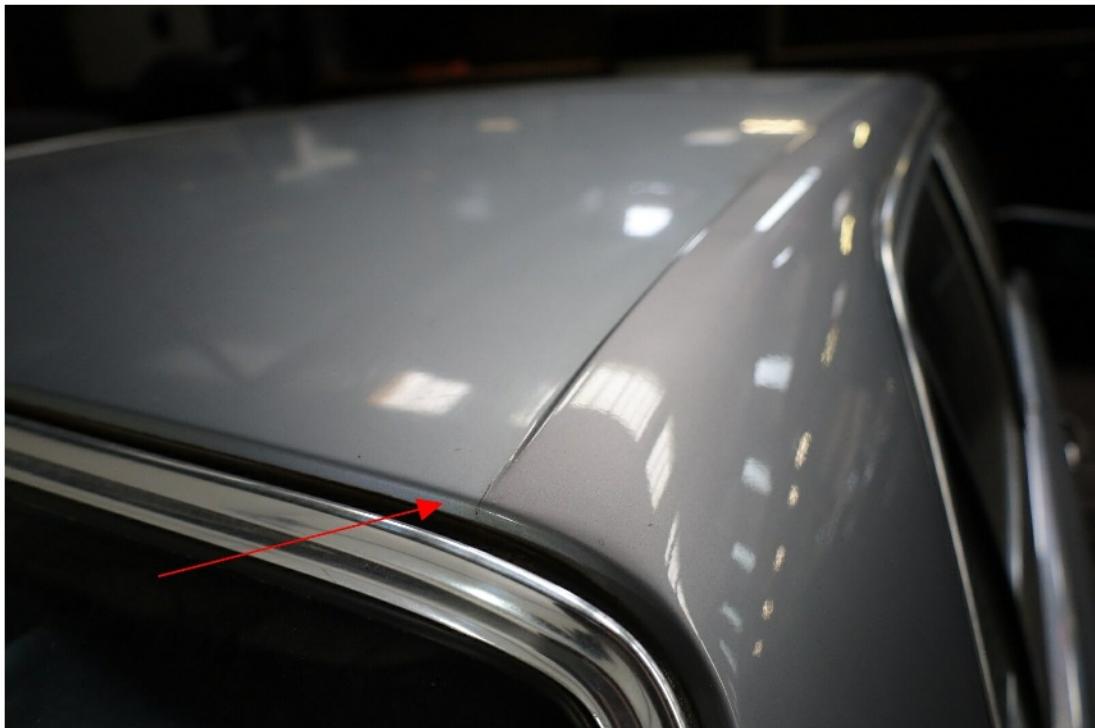
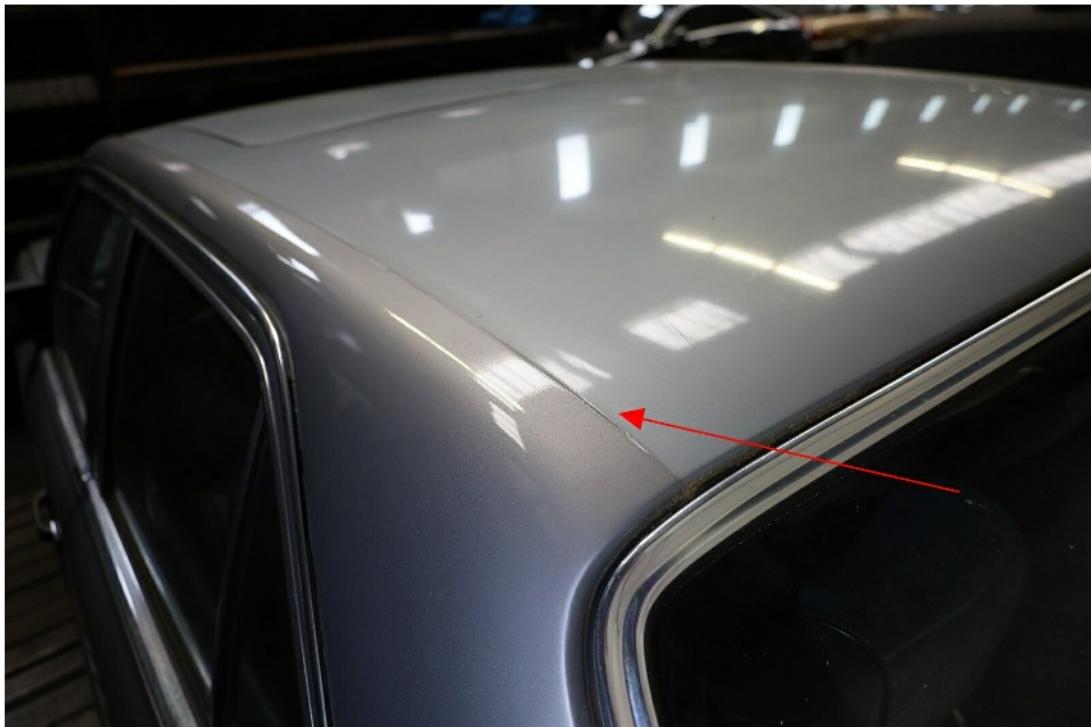
Bild 18 : Deutliche Farbunterschiede

Bild 19 : Deutliche Farbunterschiede

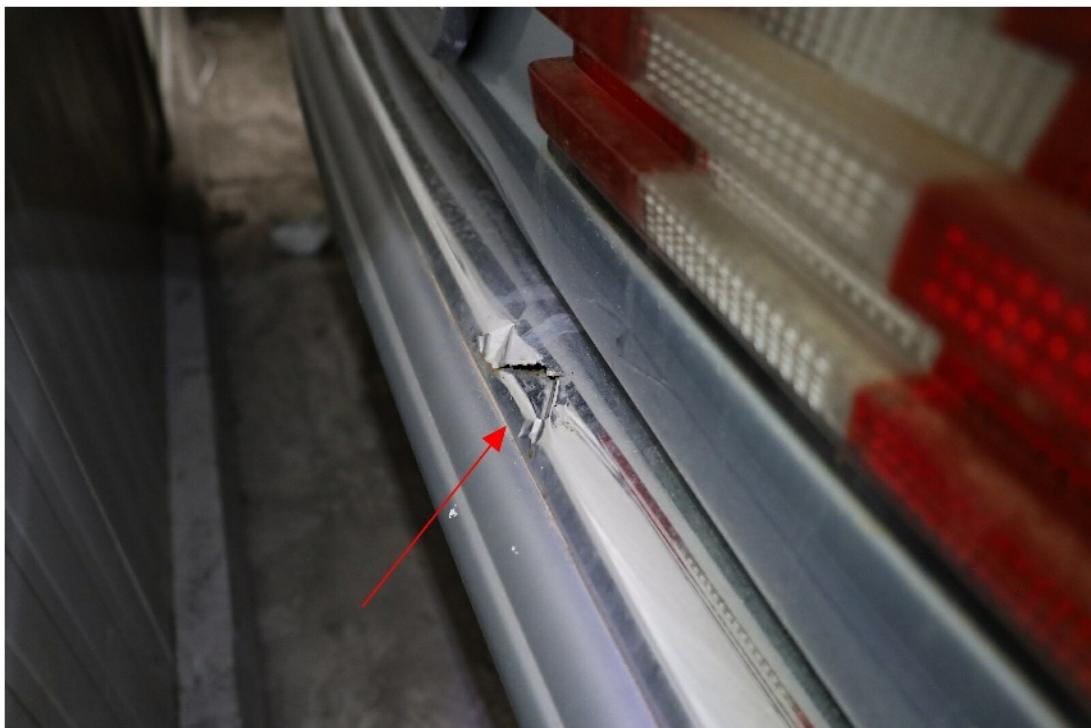
Bild 20 : Korrosion am Heckstoßfänger

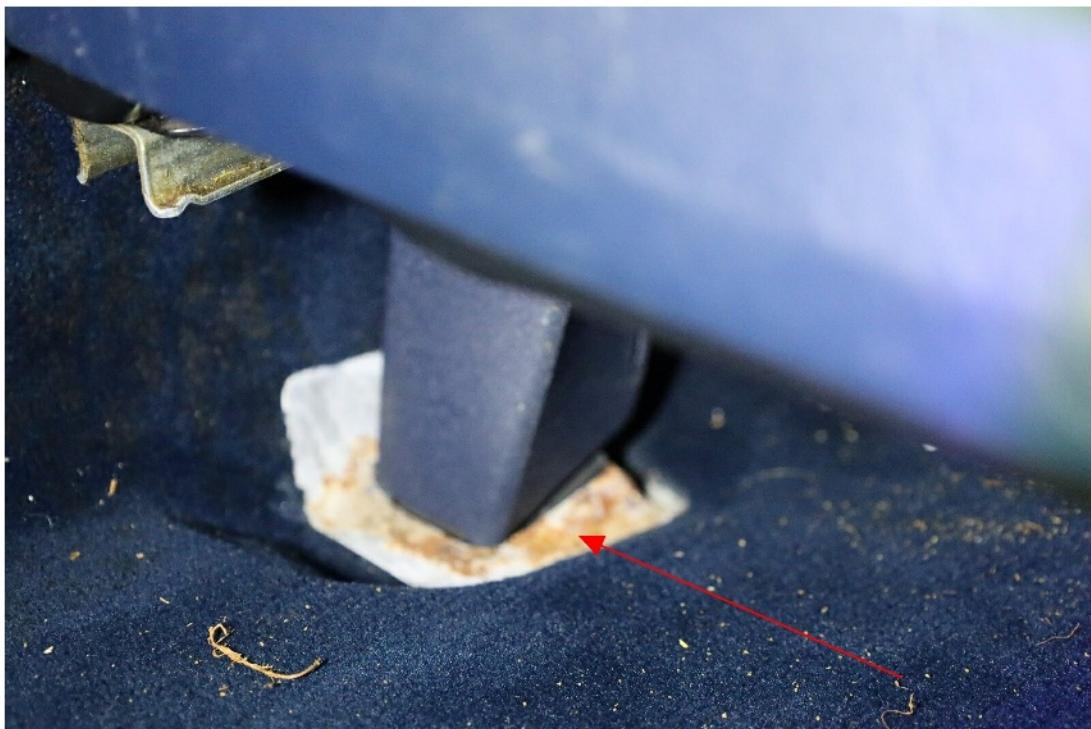
Bild 21 : Korrosion an der Sitzaufnahme des Beifahrersitz

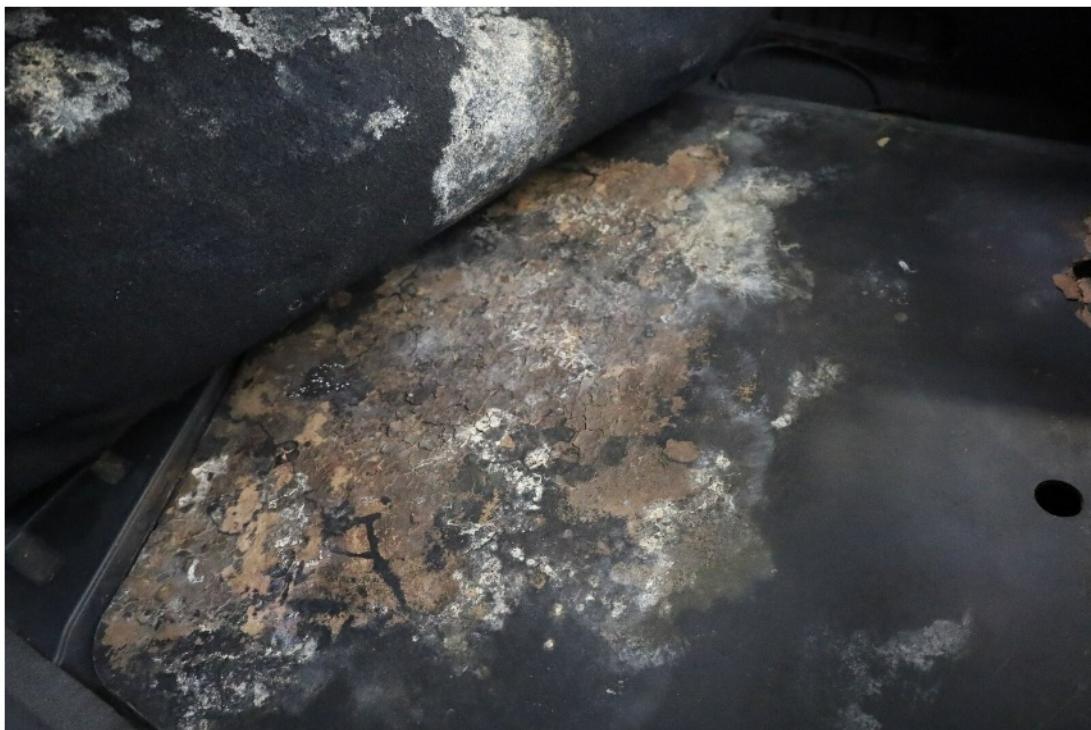
Bild 22 : Feuchtigkeitsschäden im Kofferraum

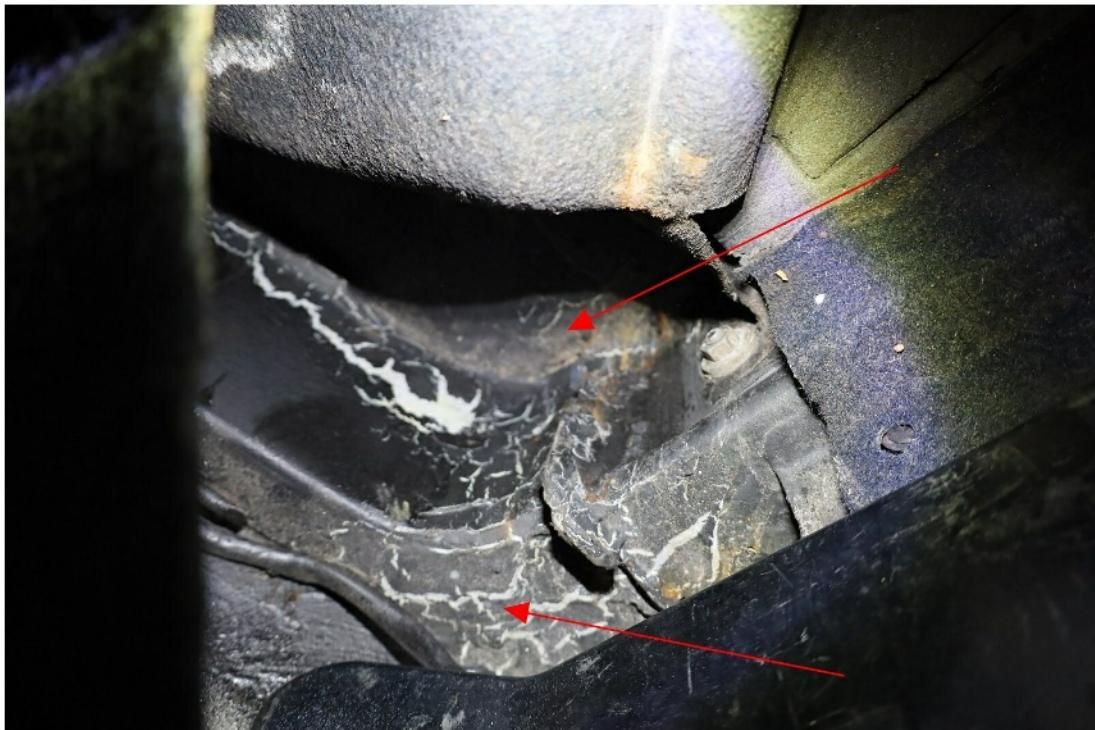
Bild 23 : Korrosion im Bereich Heckblech/Seitenwand hinten links

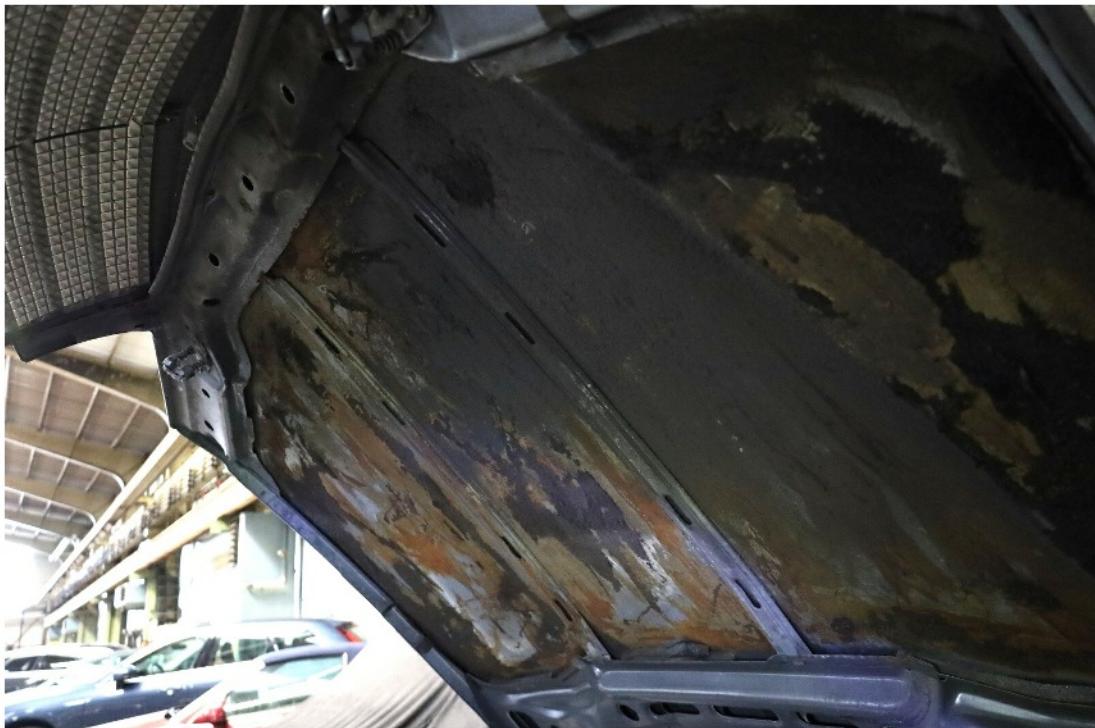
Bild 24 : Haubendämmung fehlt

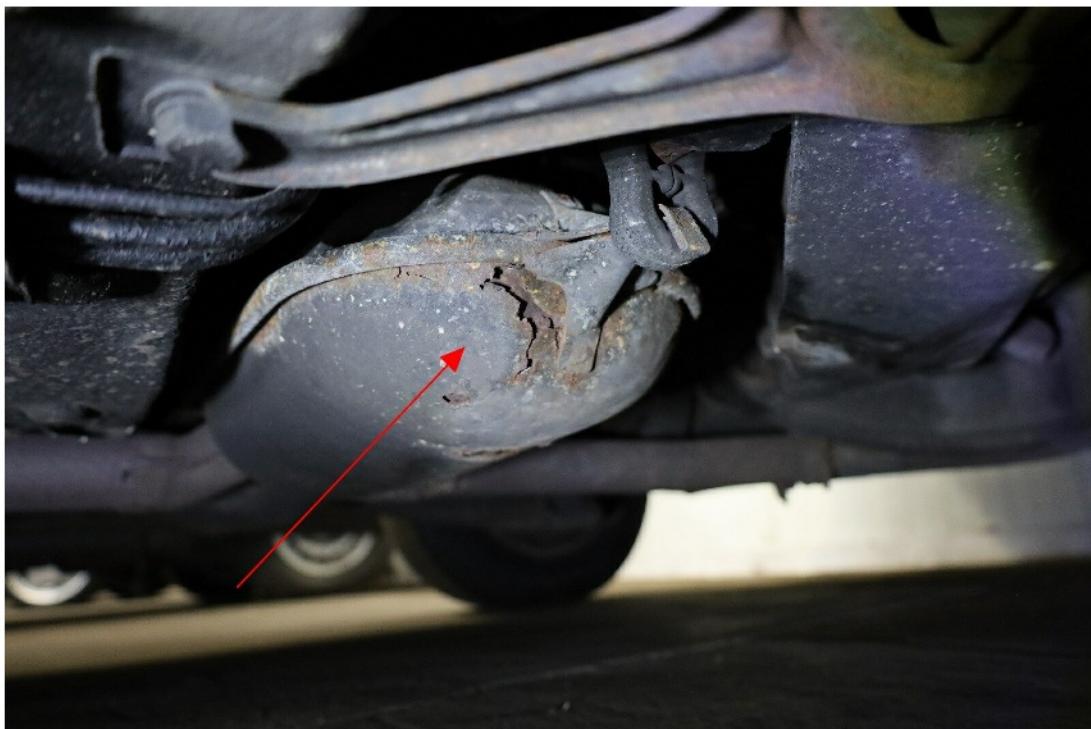
Nach dem Überbrücken der schwachen Batterie startete der Motor und lief im Stand ohne auffällige Nebengeräusche. Ob es sich um das Originalaggregat handelt war nicht eindeutig zu klären. Aufgrund der Standortsituation waren die weiteren Funktionen nur sehr eingeschränkt prüfbar. Die Schalldämpferanlage war korrodiert. Der Unterboden war nicht beurteilbar einsehbar.

Bild 25 : Korrosion am Mittelschalldämpfer

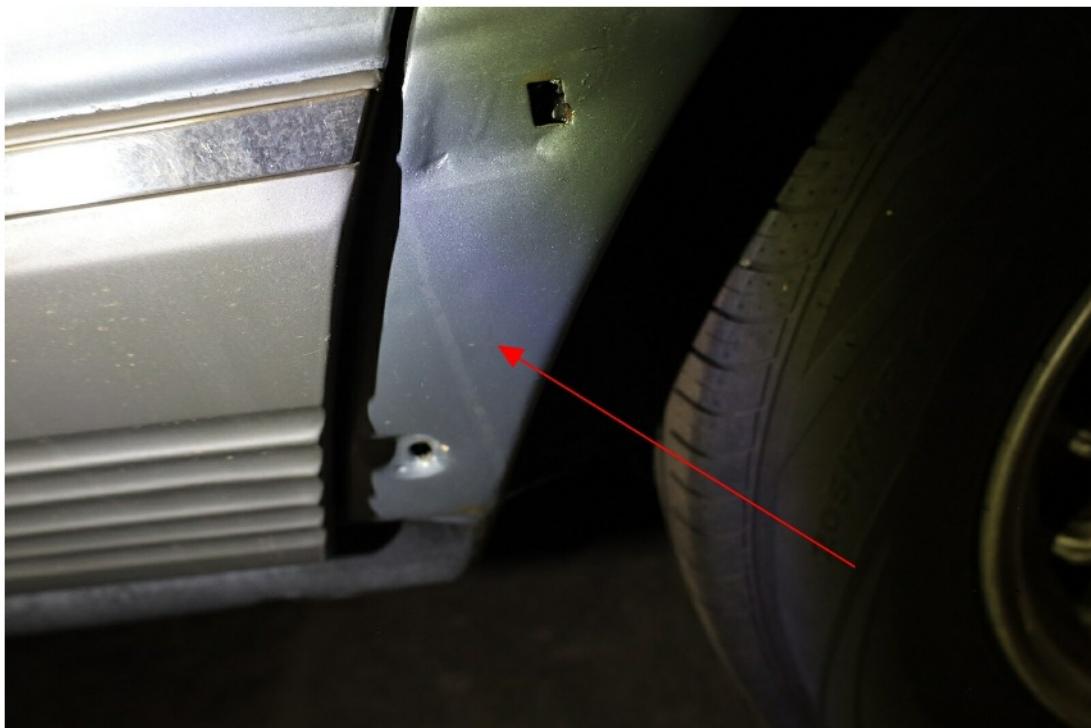
Bild 26 : Leiste Seitenwand links fehlt

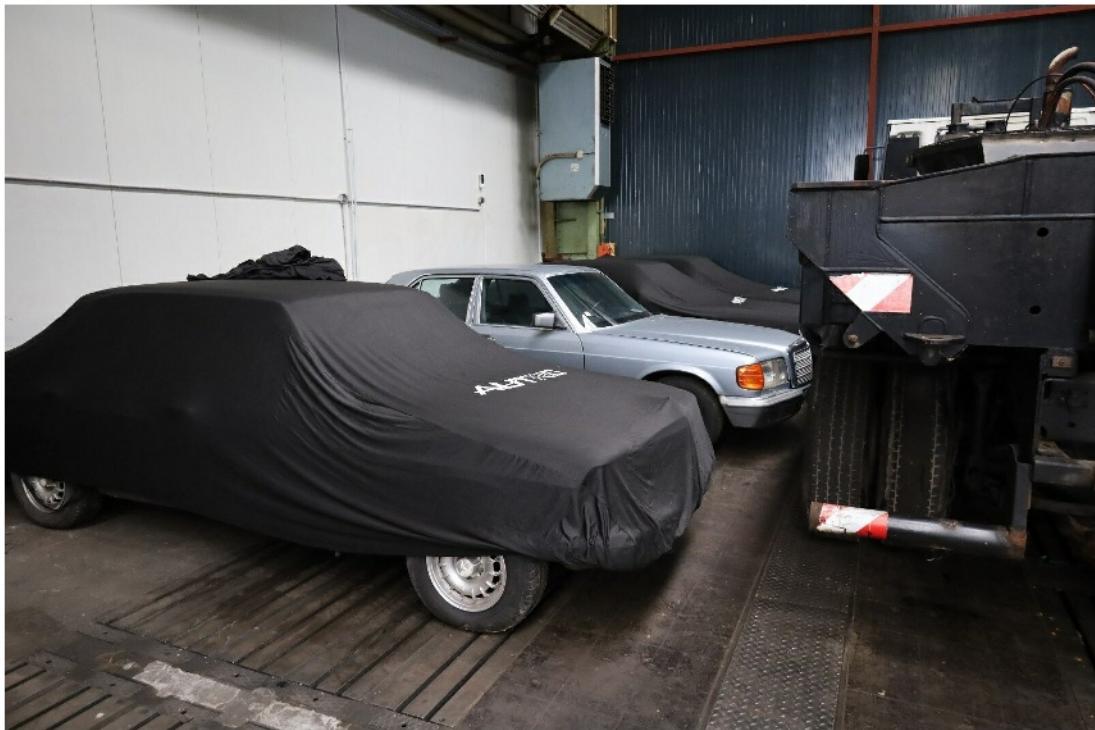
Bild 27 : Besichtigung eingeschränkt. Fzg. eingeparkt.
