Bewertungsgutachten

Auftragsnummer	1671446455476i
Auftraggeber	Obergerichtsvollzieher Thomas Boxhorn, Sedanstr. 21, 30161 Hannover
Ihr Auftrag vom	19.12.2022, elektronisch durch Herr Boxhorn
Besichtigung	05.01.2023 um 10:00 Daimler AG, Niederlassung Hannover, Werk 220, Podbielskistr. 293, 30655 Hannover

Fahrzeugart	Personenkraftwagen
Hersteller	Mercedes-Benz
Typ / Verkaufsbezeichnung	S-Klasse / S 350
Aufbauart	Limousine
HSN / TSN	0710 / 576
Fahrzeug-Ident.-Nr.	WDB2200671A367777
Türen	4
Sitzplätze	5
Farbe	OBSIDIANSCHWARZ - METALLICLACK
Energiequelle / Kraftstoff	Benzin
Leistung / Hubraum	180 kW / 3724 cm ³
Felgen	Leichtmetall
Laufleistung nach Angaben	74.751 km
	Fahrzeug ohne Spannungsversorgung

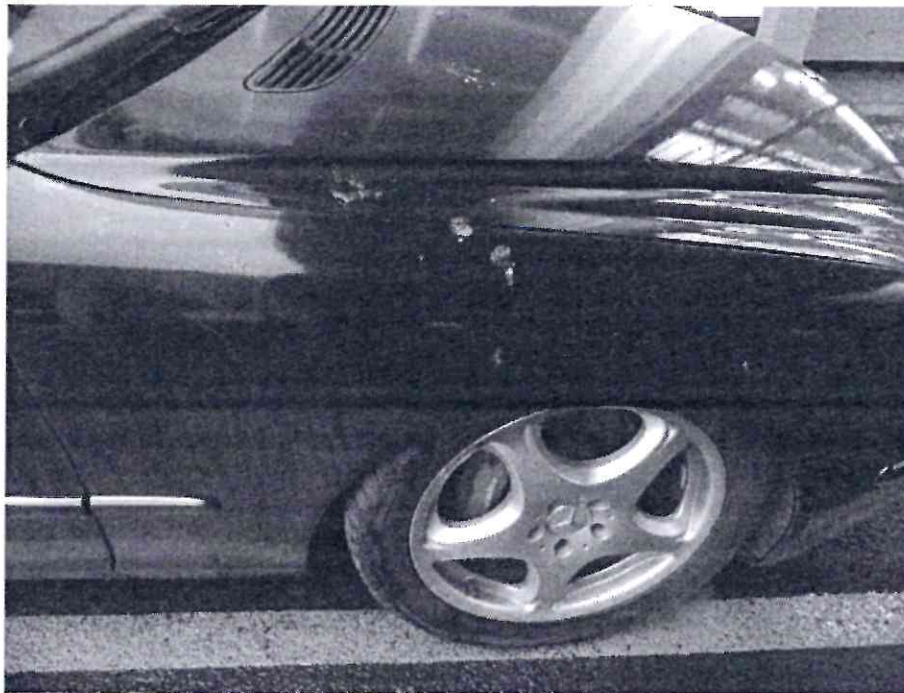
Bild 5 : Kotflügel rechts verkratzt
Luftfahrwerk abgesenkt

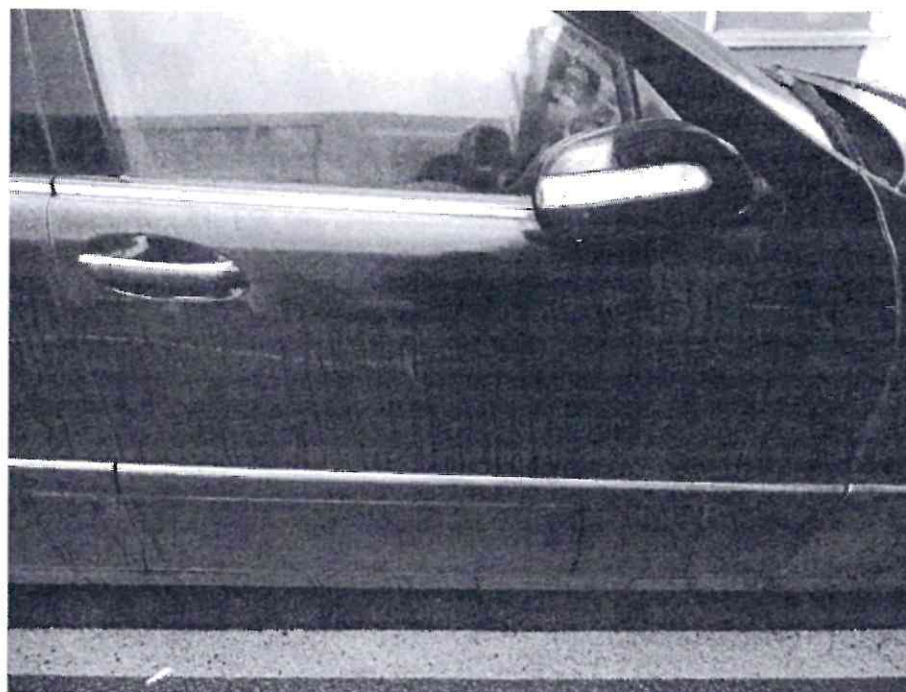
Bild 6 : Tür vorn rechts verkratzt

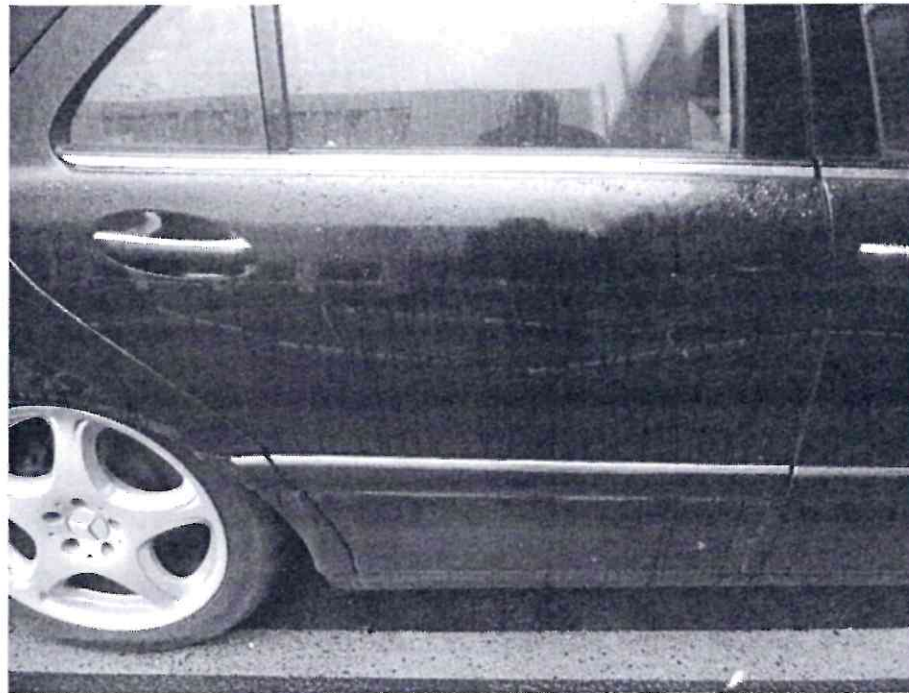
Bild 7 : Tür hinten rechts verkratzt

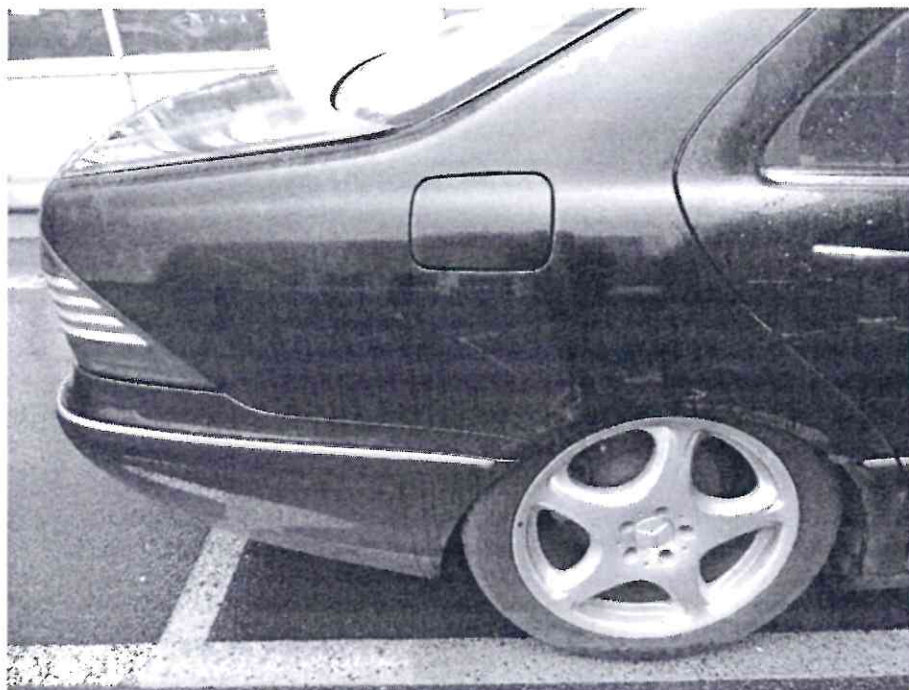
Bild 8 : Seitenwand rechts verkratzt

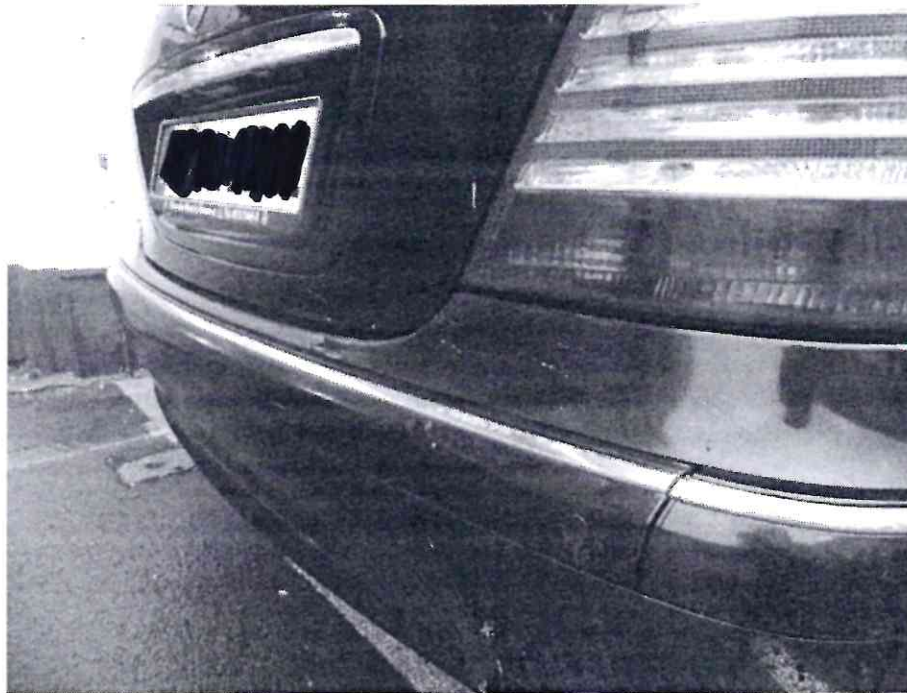
Großer Inspektionsservice; Rechte Fahrzeugseite verkratzt, Kotflügel eingedrückt; Stoßfänger vorne verkratzt und eingerissen; Heckklappe deformiert (Bild 11); Standschäden an der 4 Reifen; Starterbatterie tiefenentladen; Starke Schimmelbildung im Innenraum, reinigen; Scheinwerfer vorne rechts verkratzt; Blinker Außenspiegel rechts undicht; Ein Hauptschlüssel fehlt; Ozonbehandlung, reinigen; Stoßfänger hinten verkratzt und eingekerbt (Bild 9); HU überfällig.

Bild 9 : Stoßfänger hinten verkratzt und eingekerbt

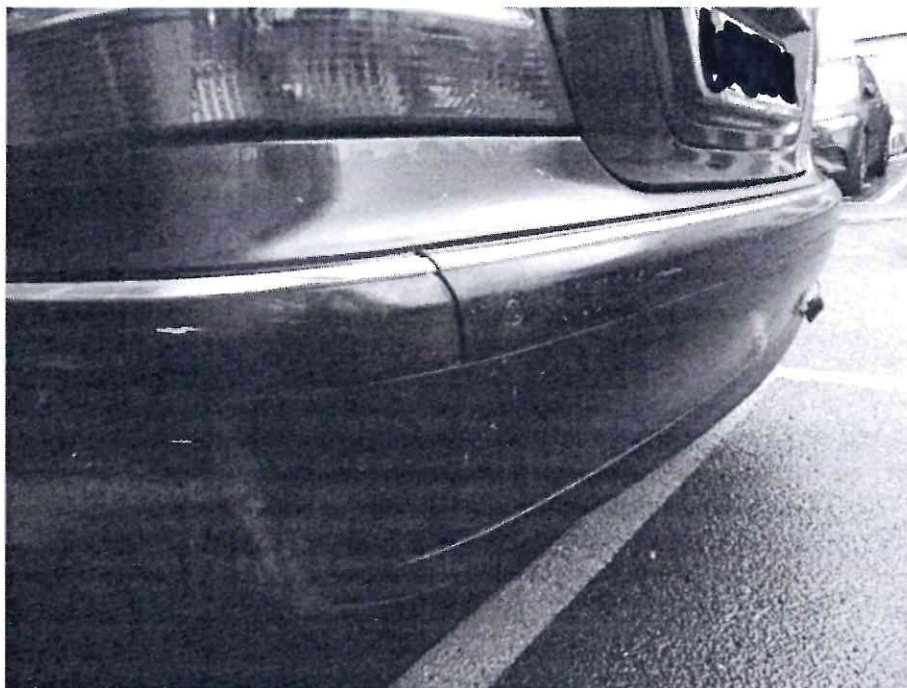
Bild 10 : Weitere Verkratzungen am hinteren Stoßfänger

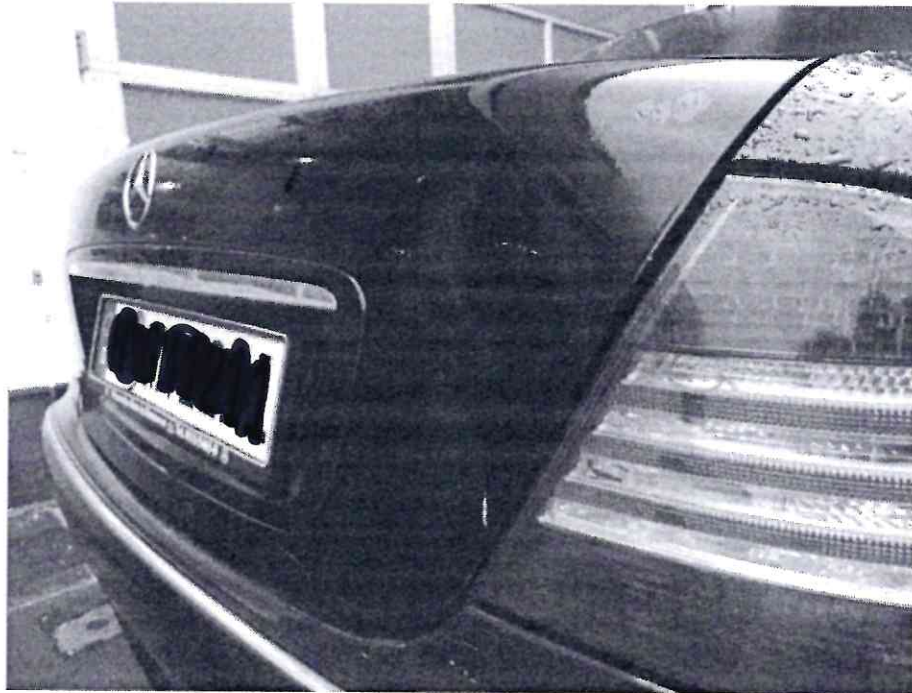
Bild 11 : Heckklappe deformiert

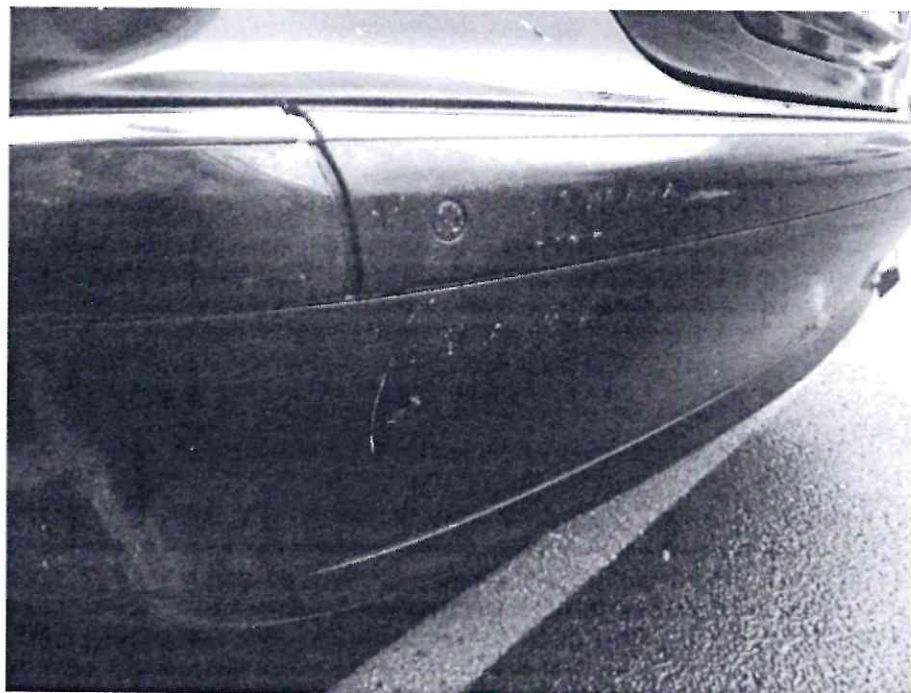
Bild 12 : Schrammspuren am hinteren Stoßfänger

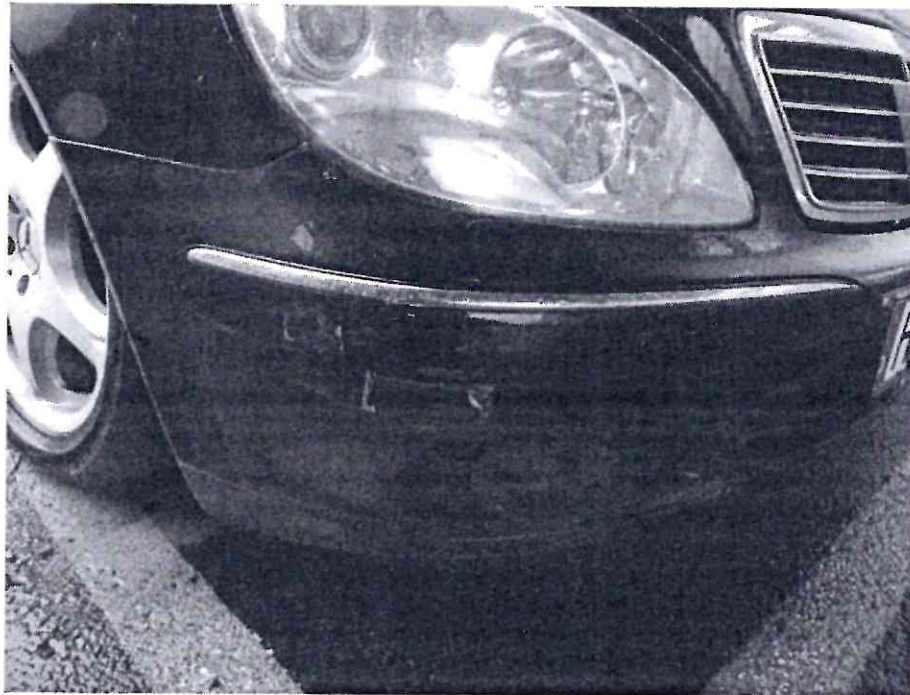
Bild 13 : Stoßfänger vorne eingekerbt und verschrammt

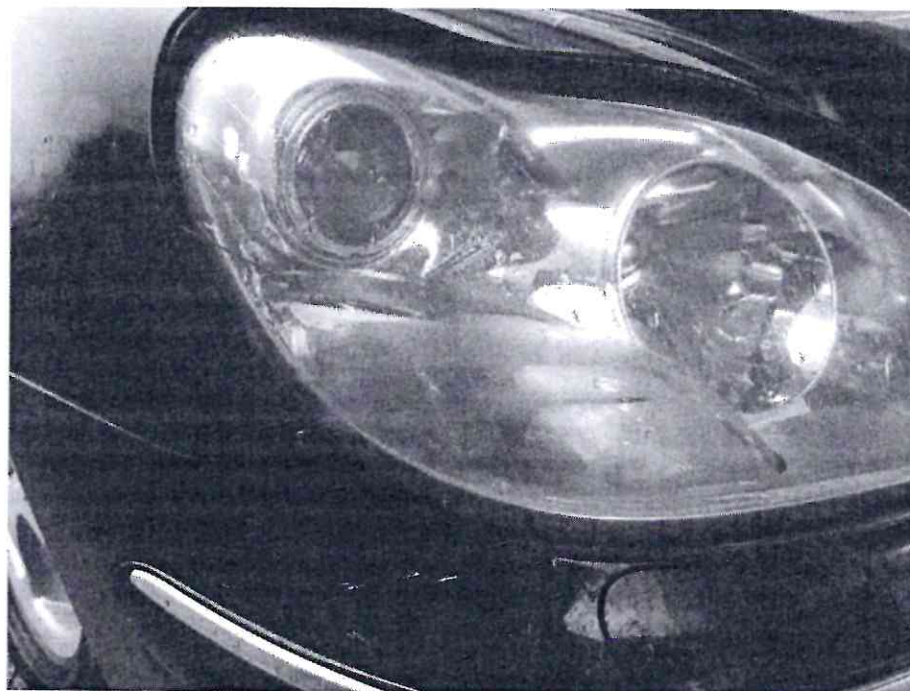
Bild 14 : Scheinwerfer rechts verschrammt

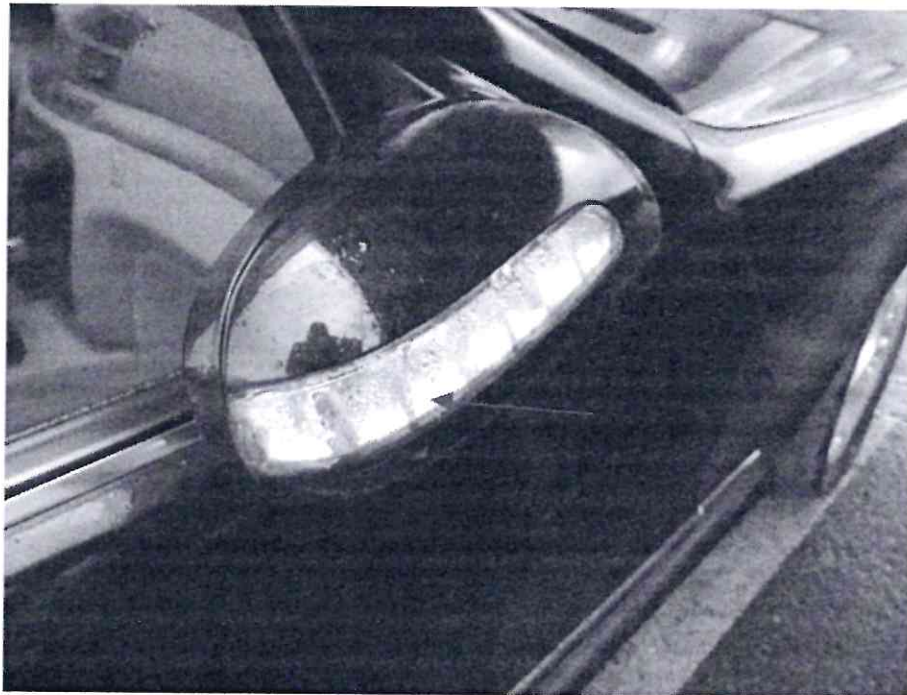
Bild 15 : Spiegelblinker vorn rechts undicht

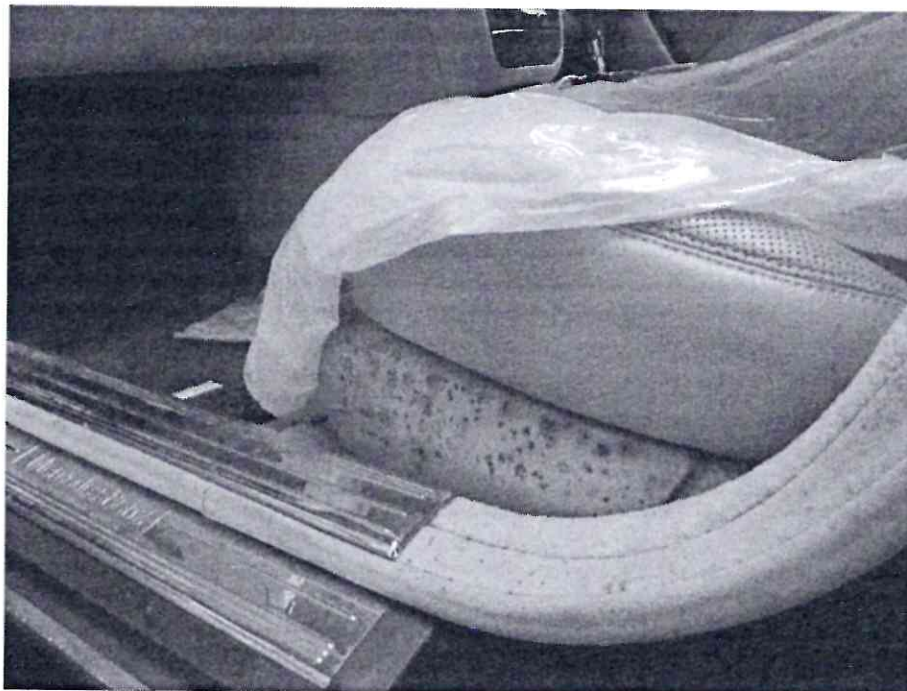
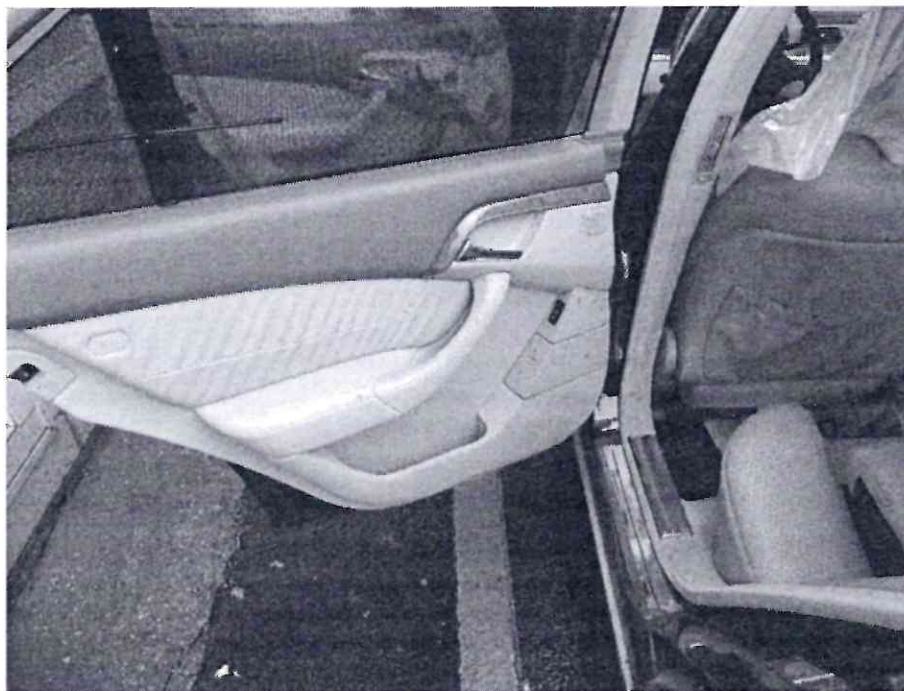
Bild 16 : Schimmel im Innenraum

Bild 17 : Schimmel im Innenraum
